PROCES VERBAL

DESCRIPTIF

PROCES-VERBAL DESCRIPTIF

Certifie m'être rendue ce jour sur place à 14 heures 30 minutes, 120 et 122, boulevard Basly nommé lot n°2 à LENS, où, je dresse le présent descriptif d'immeuble en présence de :

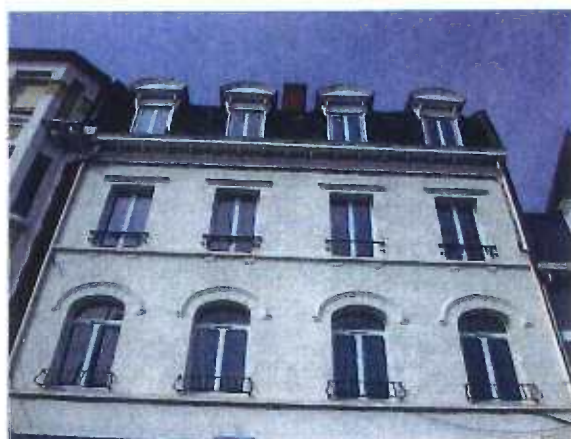
La toiture est constituée d'ardoises en mauvais état et de tuiles anciennes à l'arrière. Des tuiles sont manquantes.

A l'arrière, une extension constituée de parpaings ; certaines menuiseries ne sont pas posées.

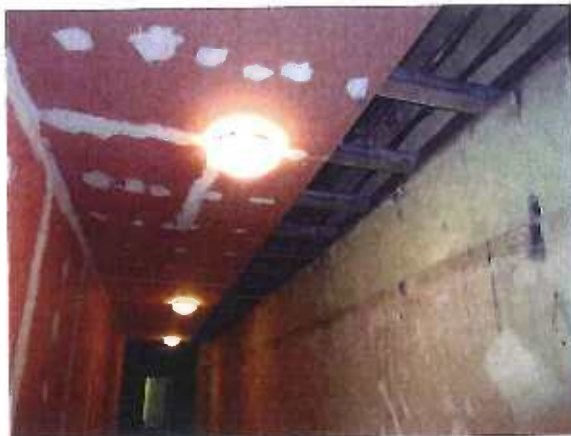
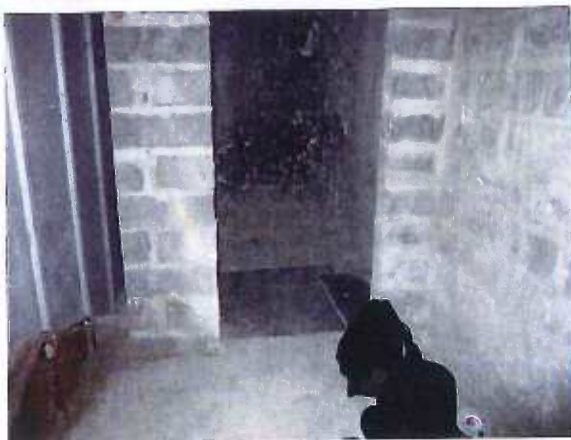
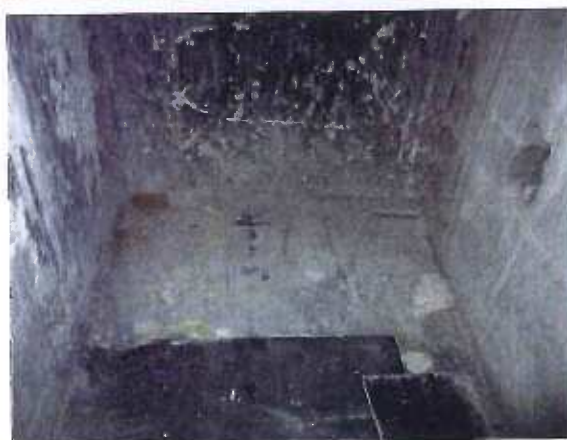
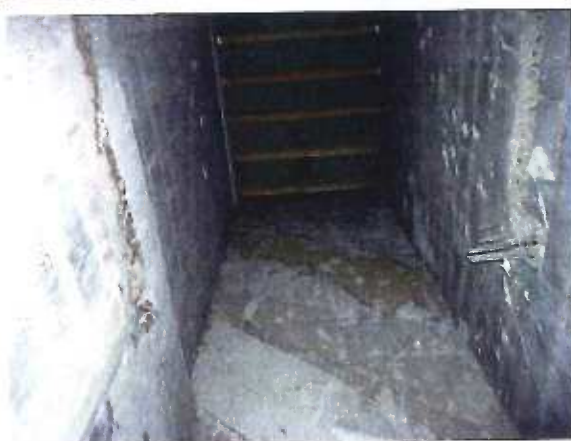
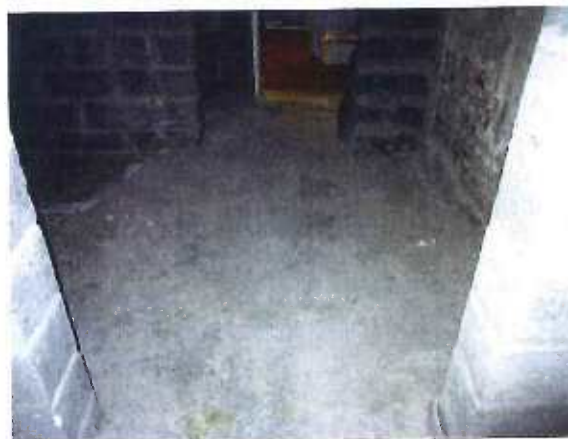
Le sol est en béton à l'état brut. Il m'est indiqué par le Responsable immobilier de la BANQUE POPULAIRE DU NORD qu'il s'agit également d'une voie d'issue de secours pour les employés de la banque.

Les murs sont constitués de briques apparentes et de plâtre en mauvais état. En partie gauche, il s'agit d'un mur en placoplâtre à l'état brut. Les finitions ne sont pas réalisées.

Le plafond est constitué d'un placoplâtre. Les travaux de finition ne sont pas achevés.

Je constate la présence d'un escalier provisoire en colimaçon desservant l'étage.

Le plafond est constitué d'un plancher bois. Aucune finition n'est réalisée à ce jour.
