PROCÈS VERBAL DE CONSTAT ET DE DESCRIPTION

**L'AN DEUX MILLE DIX SEPT
LE HUIT SEPTEMBRE**

Certifie m'être transporté ce jour à **COMINES, 6 rue René Descartes**, à l'effet de procéder à la description de l'ensemble immobilier qui se dresse sur la parcelle cadastrée Section AW numéro 12.

COMINES 6 rue René Descartes

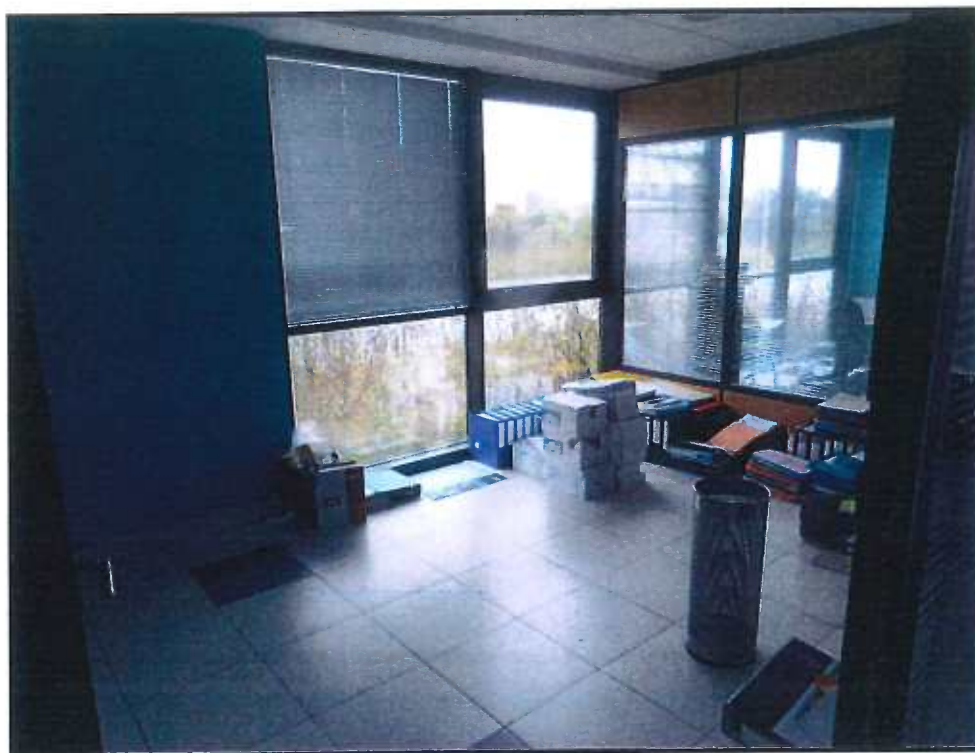
Bureau 1

Accès par une porte en bois qui a été fracturée.

Cette pièce est éclairée par des vitrages fixes donnant sur l'entrée et le bureau suivant ainsi que trois vitrages fixes donnant sur la partie extérieure dont l'un est fendu, et deux fenêtres en double vitrage châssis métallique.

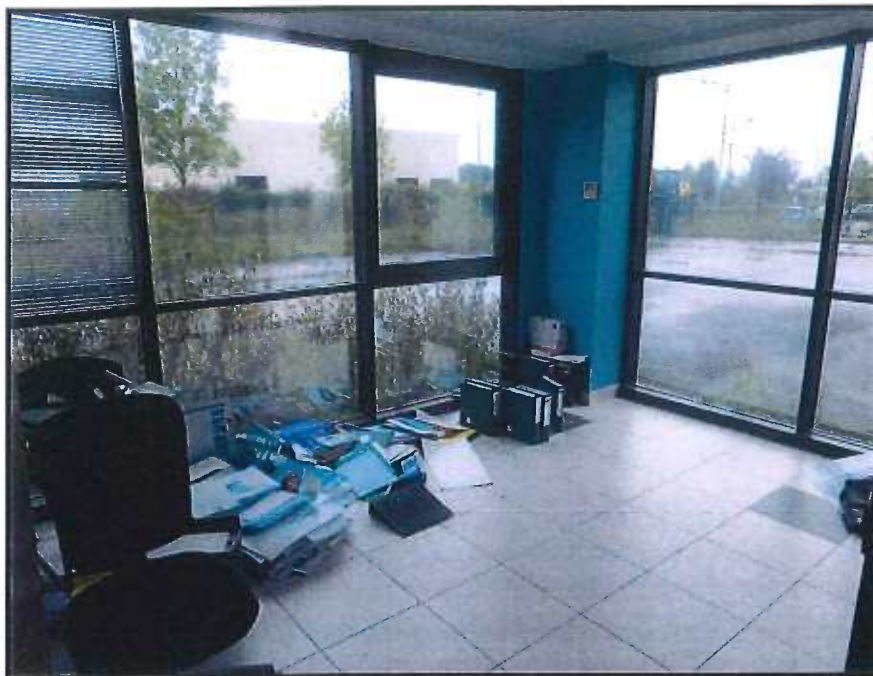
Bureau 2

La porte d'accès a été fracturée.

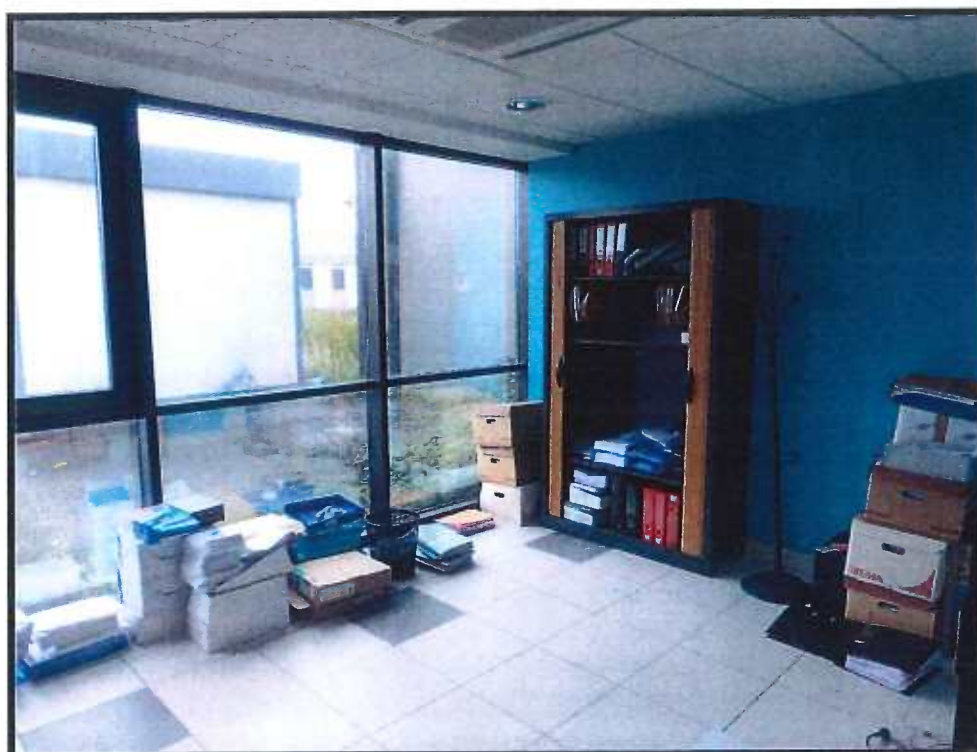
Bureau 3

La porte d'accès à ce bureau a également été fracturée.
