## PROCÈS VERBAL DE CONSTAT ET DE DESCRIPTION

**L'AN DEUX MILLE DIX SEPT  
LE HUIT SEPTEMBRE**

Certifie m'être transporté ce jour à **COMINES, 6 rue René Descartes**, à l'effet de procéder à la description de l'ensemble immobilier qui se dresse sur la parcelle cadastrée Section AW numéro 12.

### COMINES 6 rue René Descartes

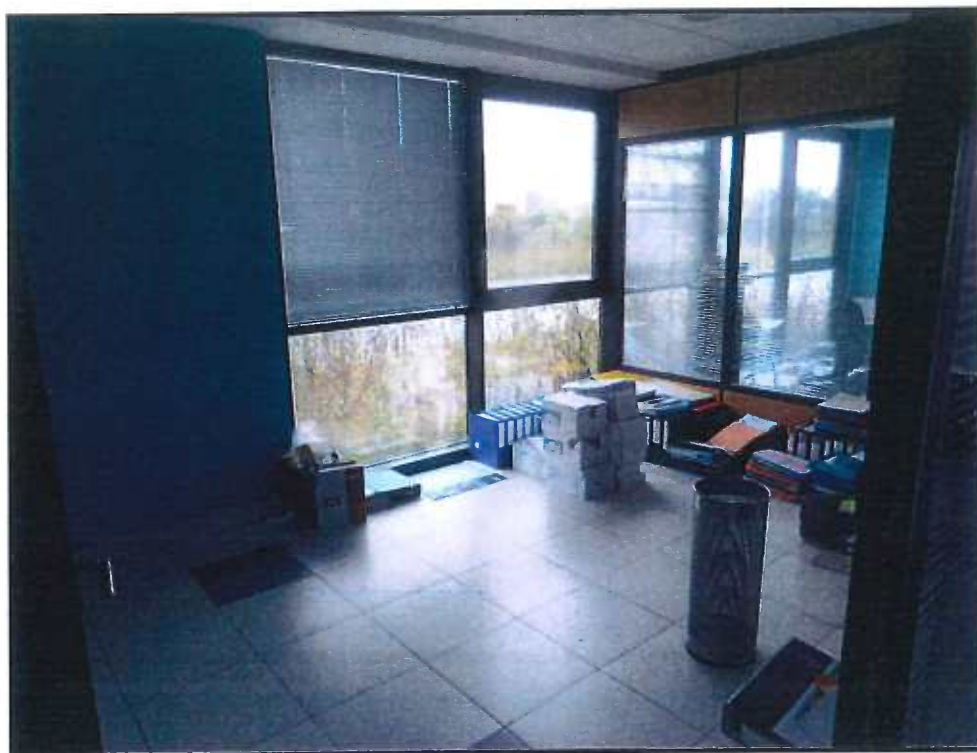
**Bureau 1**

Accès par une porte en bois qui a été fracturée.

Cette pièce est éclairée par des vitrages fixes donnant sur l'entrée et le bureau suivant ainsi que trois vitrages fixes donnant sur la partie extérieure dont l'un est fendu, et deux fenêtres en double vitrage châssis métallique.

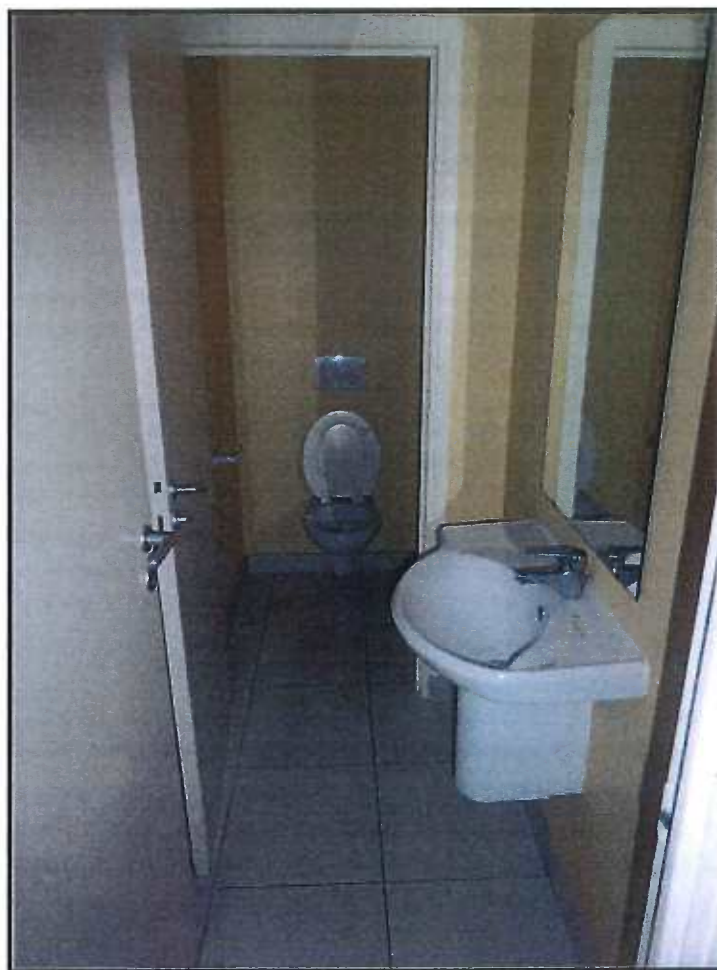
**Sanitaires hommes**

A noter que l'entrée du local bénéficie d'une porte dont la partie vitrée est manquante, le tout sécurisé par une plaque métallique donnant sur le hangar sur arrière.

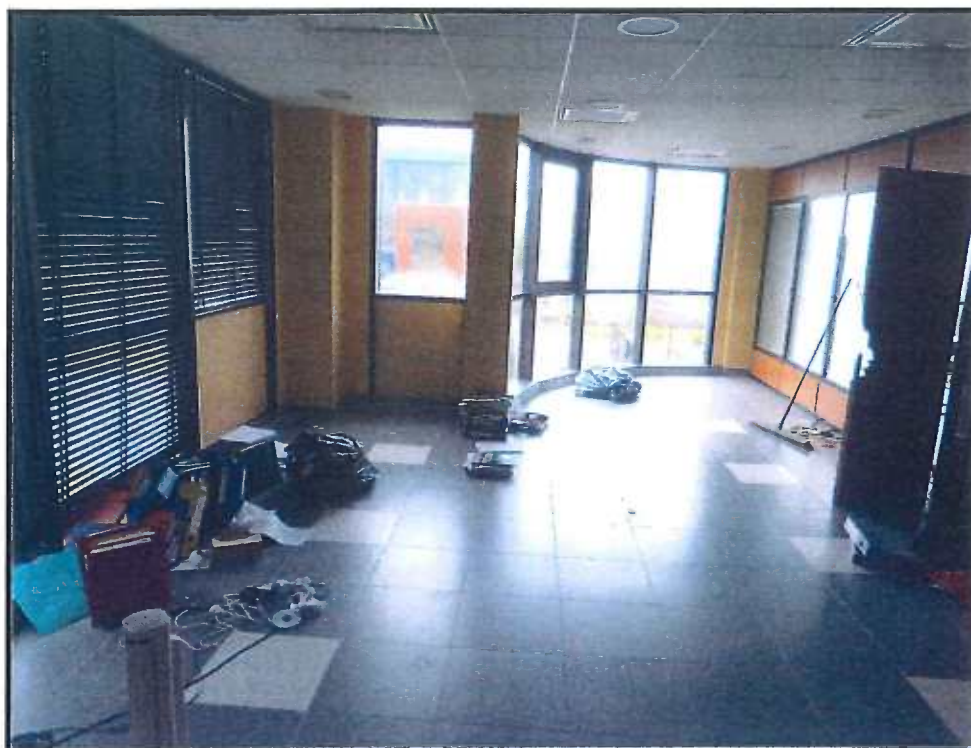
**Salle de réunion n°1**

La porte de cette pièce a également fait l'objet d'effraction.

Cette pièce est éclairée par une série de vitrages fixes donnant sur l'extérieur, trois vitrages fixes donnant sur le bureau voisin dont l'un des vitrages est brisé et deux fenêtres en châssis métallique et double vitrage. Présence également d'un vitrage fixe donnant sur la hangar arrière.

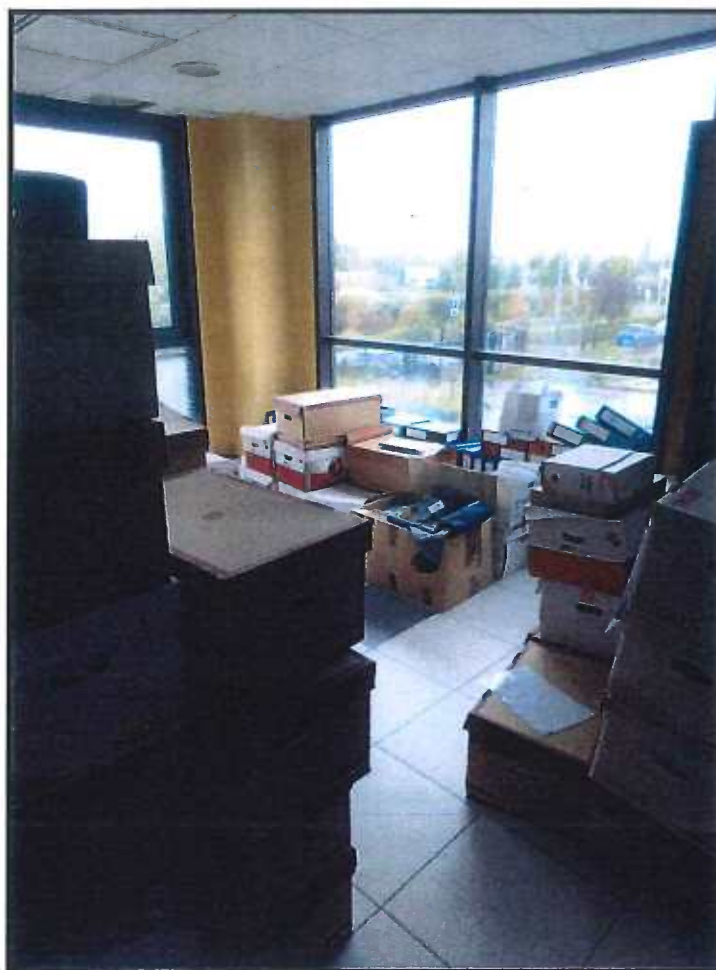
**Bureau à la suite**

- ↳ Sol carrelé.
- ↳ Murs tadelakt.
- ↳ Faux plafond avec traces d'humidité et auréoles ; climatiseur intégré.

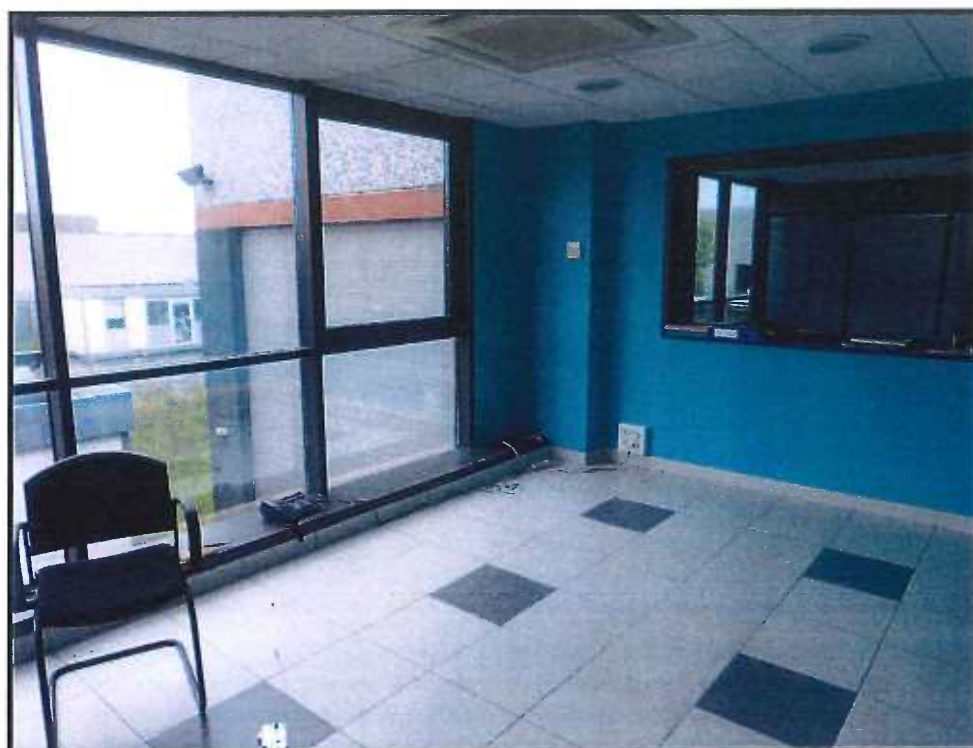
**Bureau suivant**

La porte d'accès à ce bureau a été fracturée.

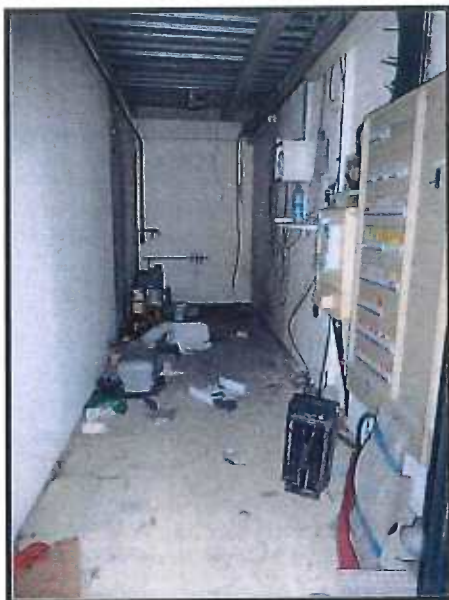
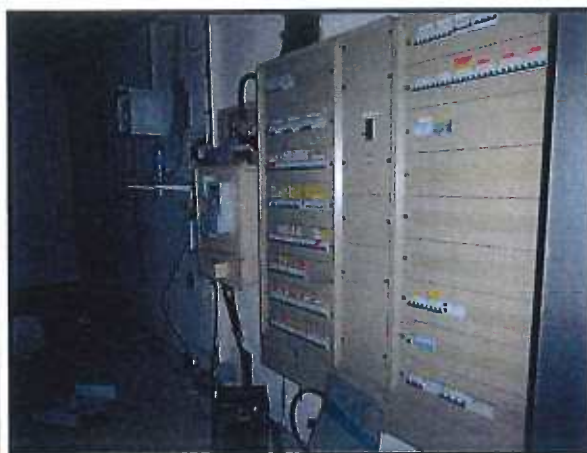
### Local technique

A noter, sur l'un des murs, la présence de traces d'humidité.

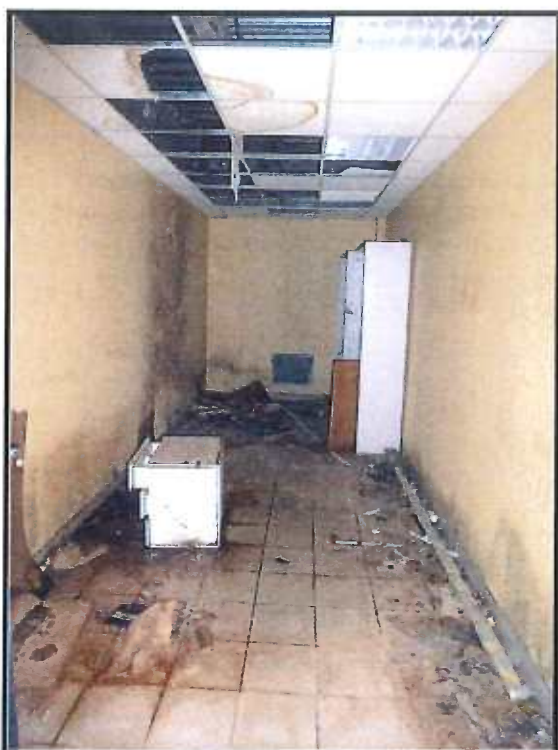
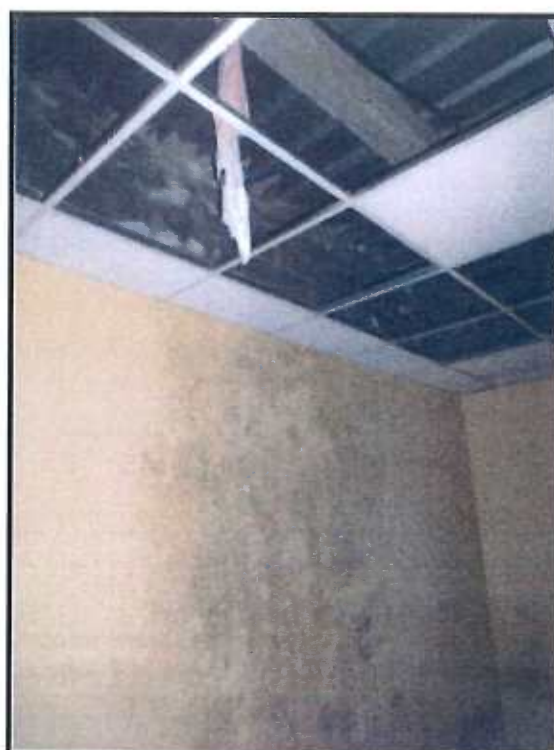
**Vestiaires**

- ↪ Sol carrelé.
- ↪ Murs peints sur fibre.
- ↪ Faux plafond qui s'est en grande partie effondré.

Présence d'importantes traces d'humidité sur l'un des murs.

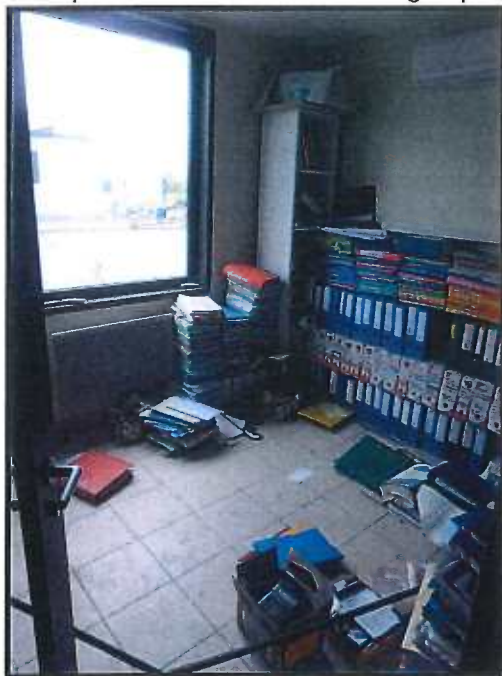
## Bureau

La porte d'accès à cette zone présente un double vitrage qui est défixé.
