PROCES VERBAL DE DESCRIPTION

✚ Me suis rendu à MOUVAUX, lieudit 289 rue de Verdun,

CONSTATATIONS

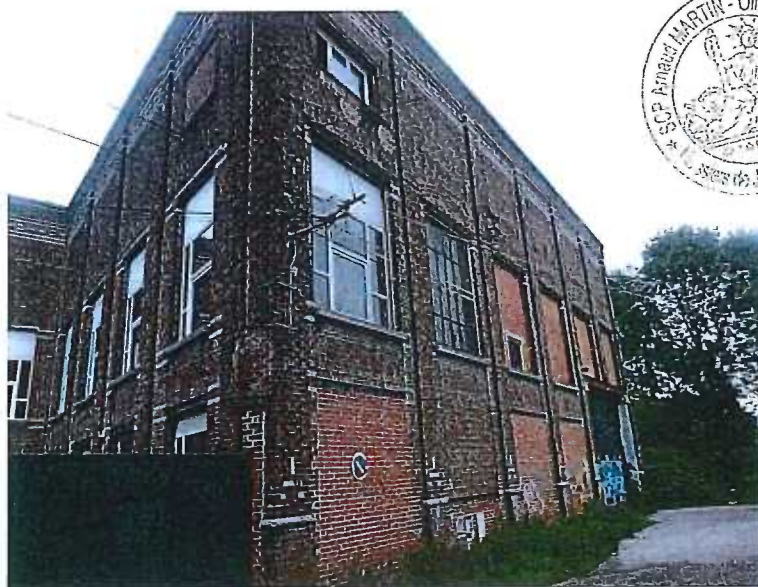
Il s'agit d'une usine à 3 niveaux, totalement abandonnée, désaffectée, encore fortement encombrée d'anciens effets professionnels disséminés en vrac (cf *photo*).

Les lieux sont en mauvais état général d'entretien.

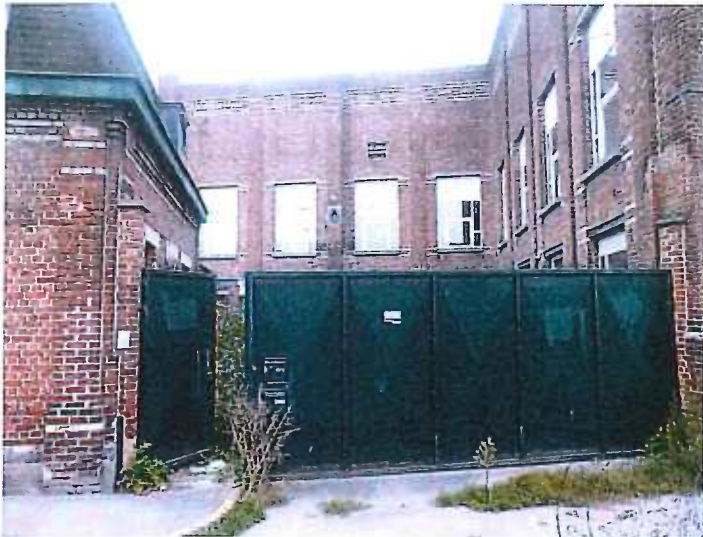
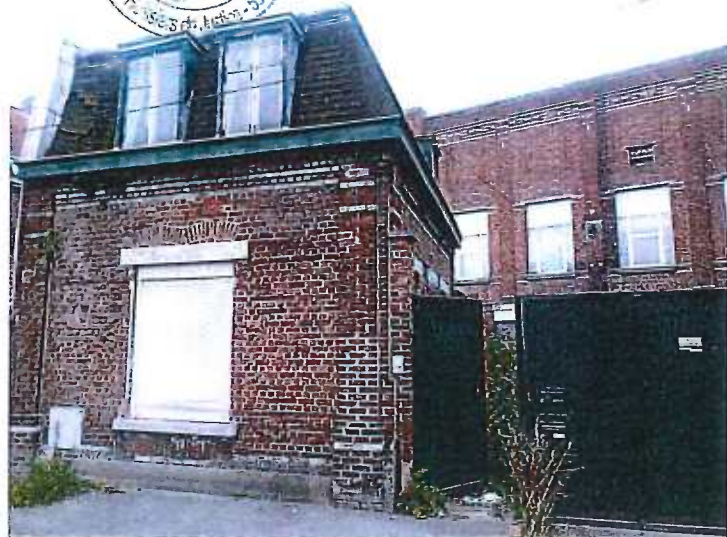
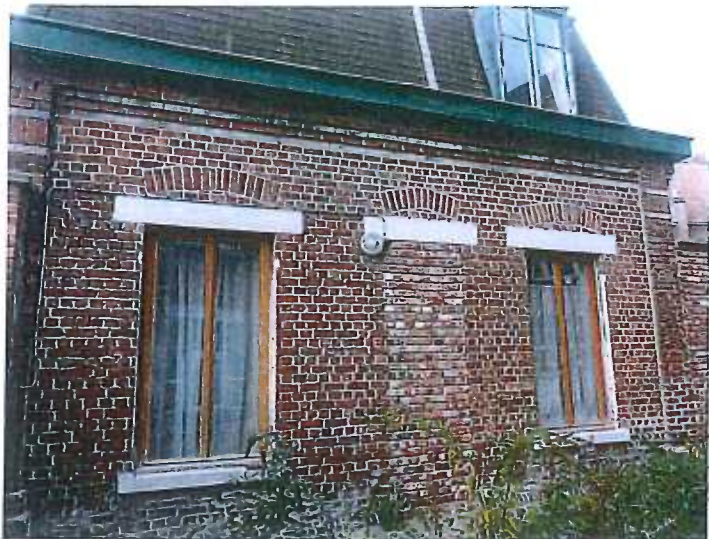
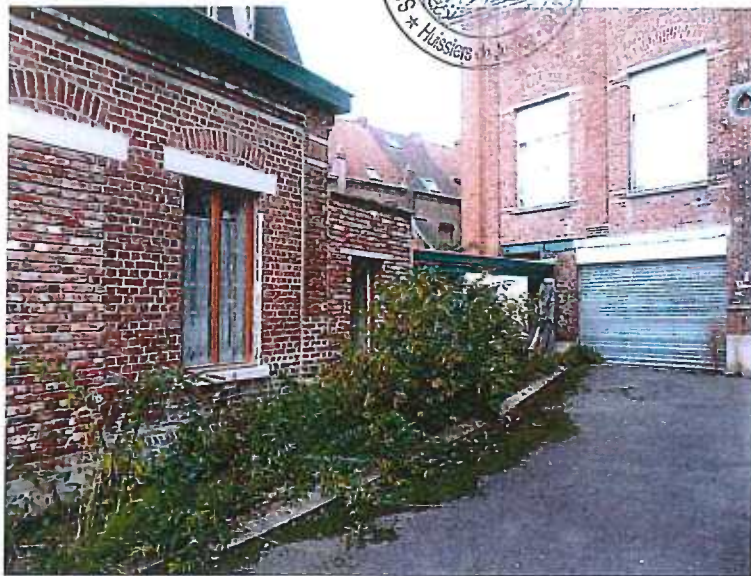
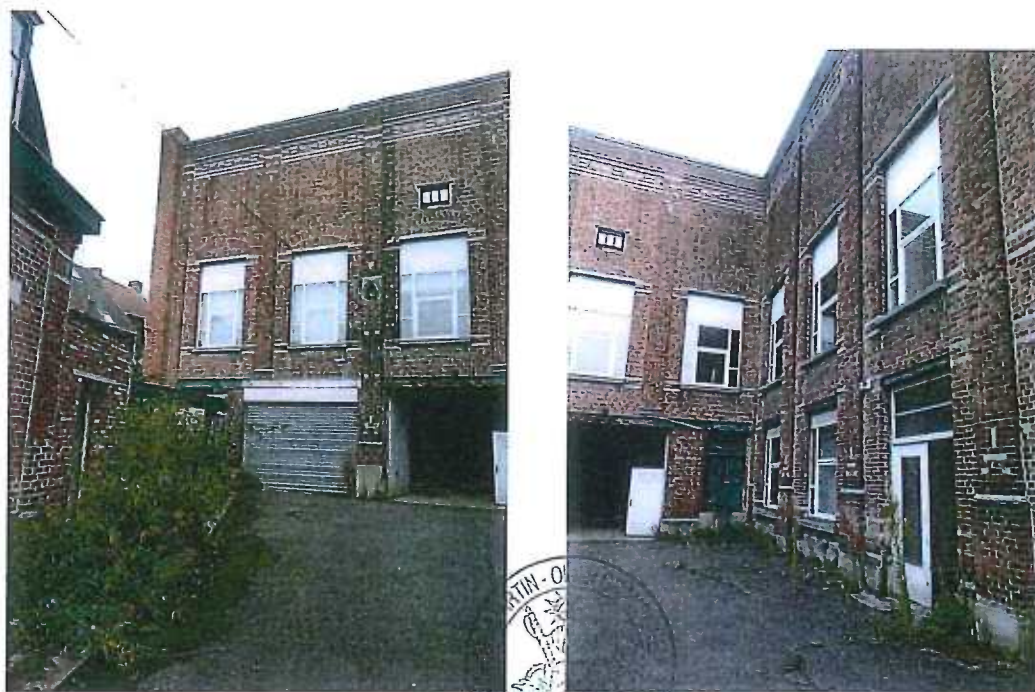
L'accès se fait par la rue de Verdun à Mouvaux (en limite de Tourcoing) par une grande porte métallique donnant sur cour avec, à gauche, maison de gardien totalement abandonnée et à l'état sinistré .

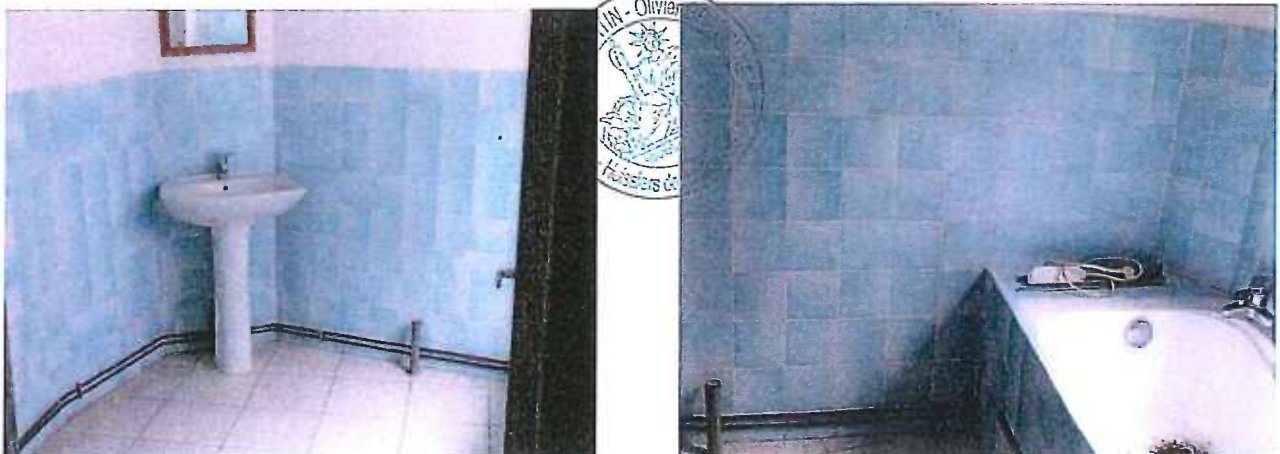
- Façade briques,
- Toiture en très mauvais état, qui n'est plus imperméable,
- Petite entrée carrelée au sol, un convecteur électrique,
- Un dégagement donnant sur salle de bains à droite (6.89 m2)
- WC en face (1.97 m2)

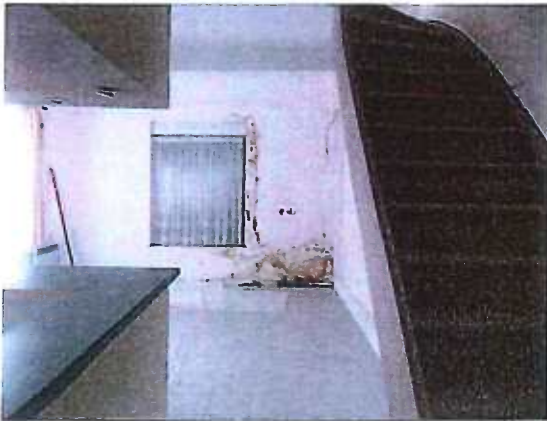
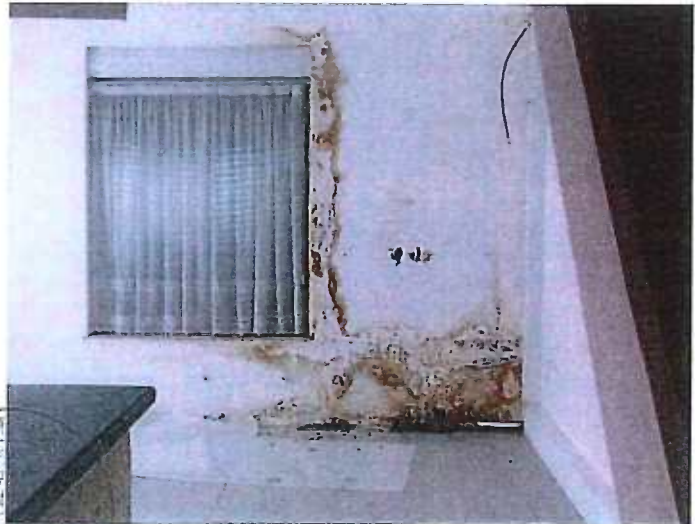
- Les murs sont imprégnés d'humidité, complètement décolorés notamment côté rue de Verdun (cf photo)

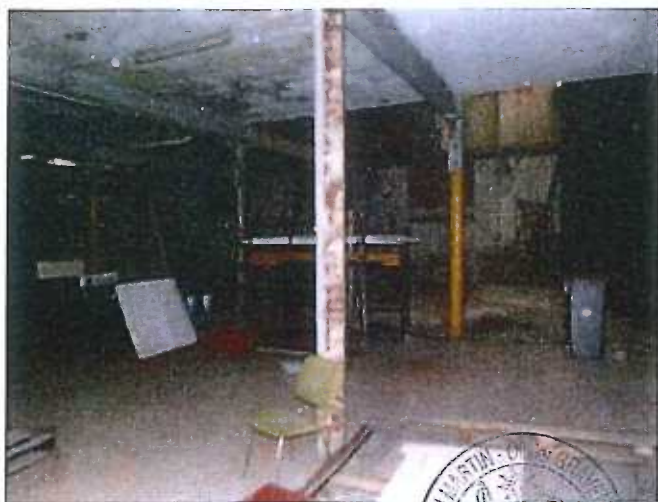
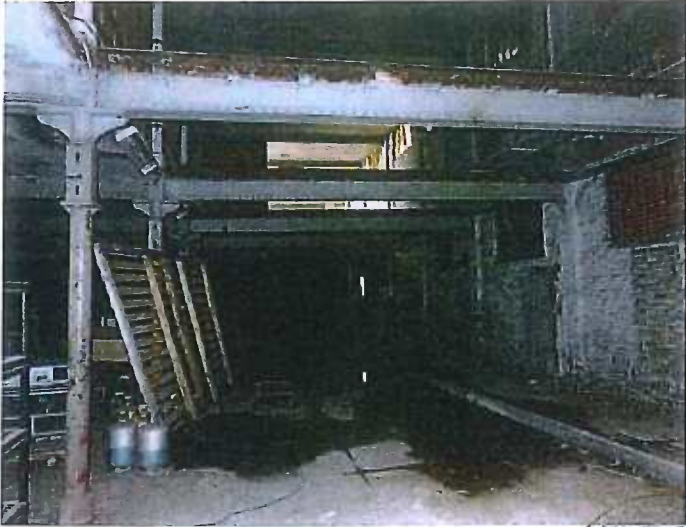
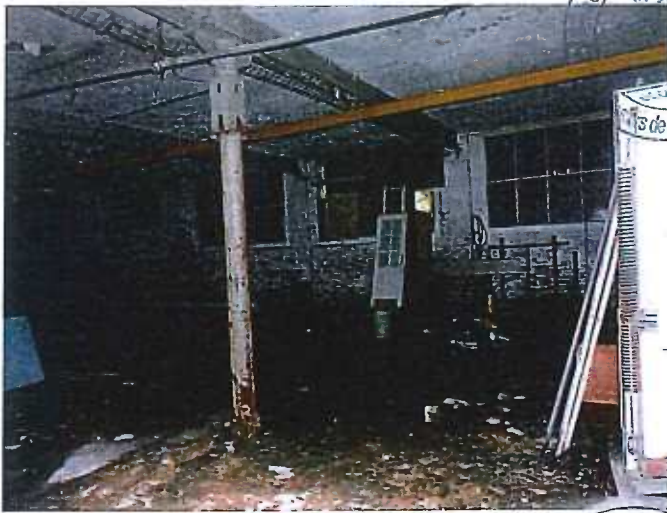
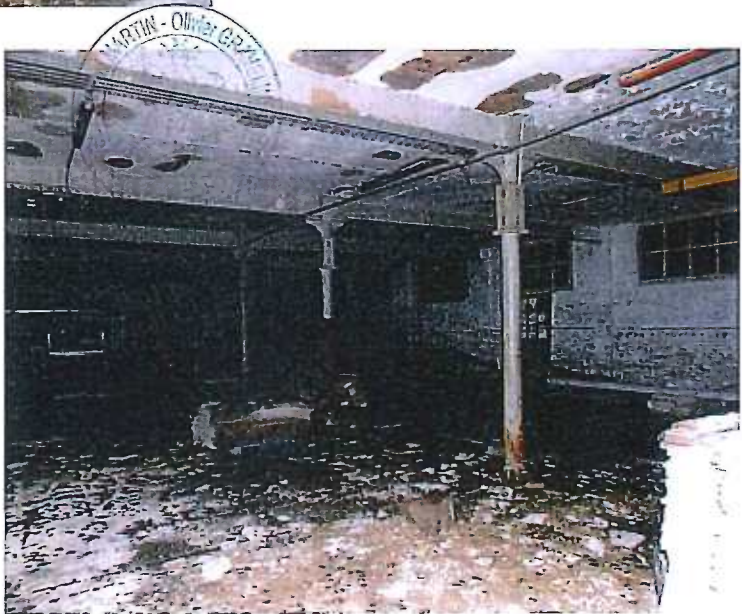
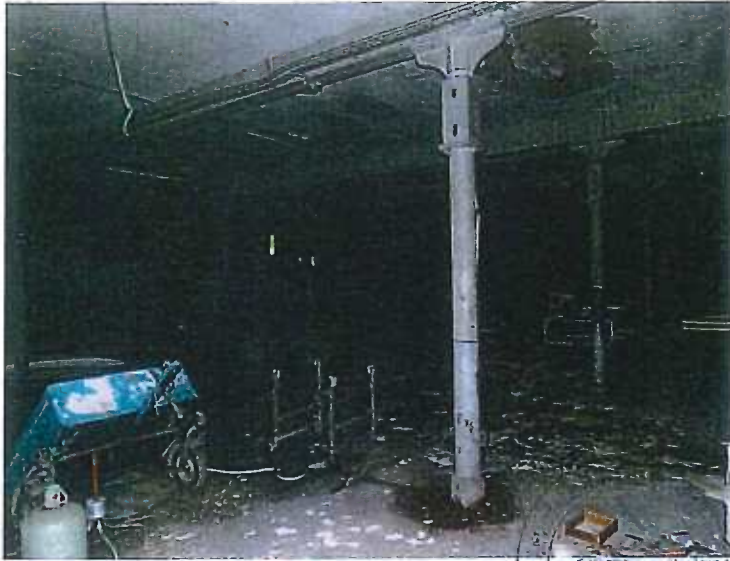
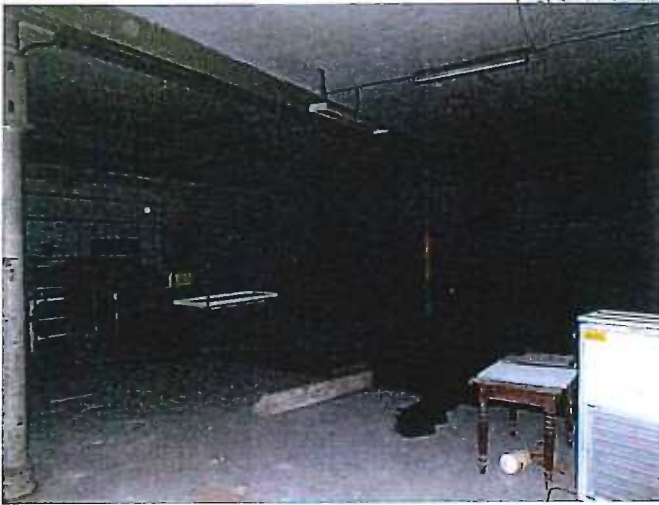
- Les lieux sont par endroits inondés au sol et en général, encore fortement encombrés de matériels professionnels divers et multiples.
- L'ensemble est plongé dans l'obscurité, le grand atelier principal est de 1123.86 m²

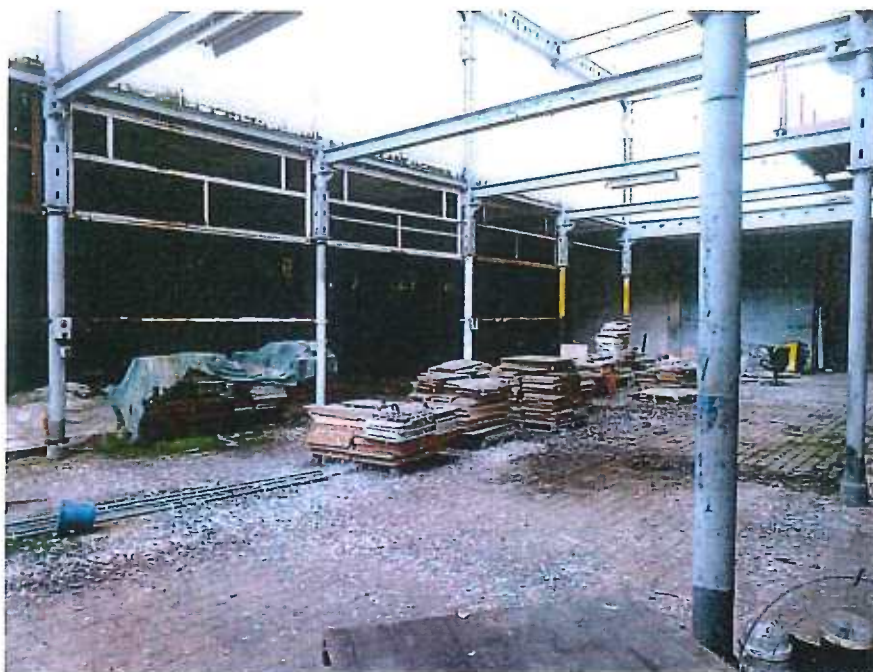
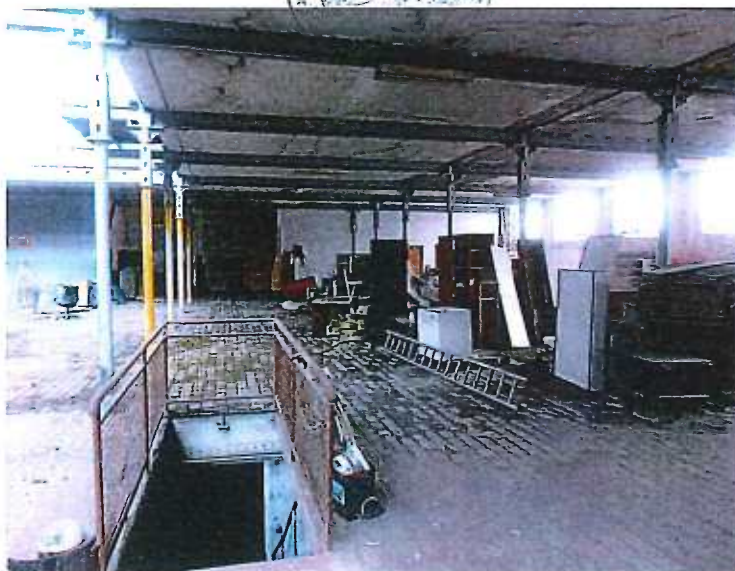
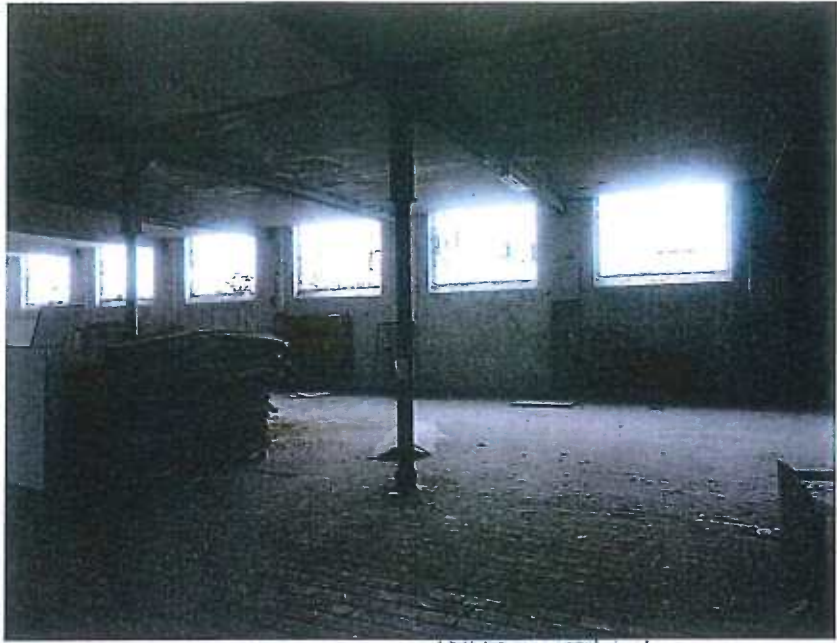
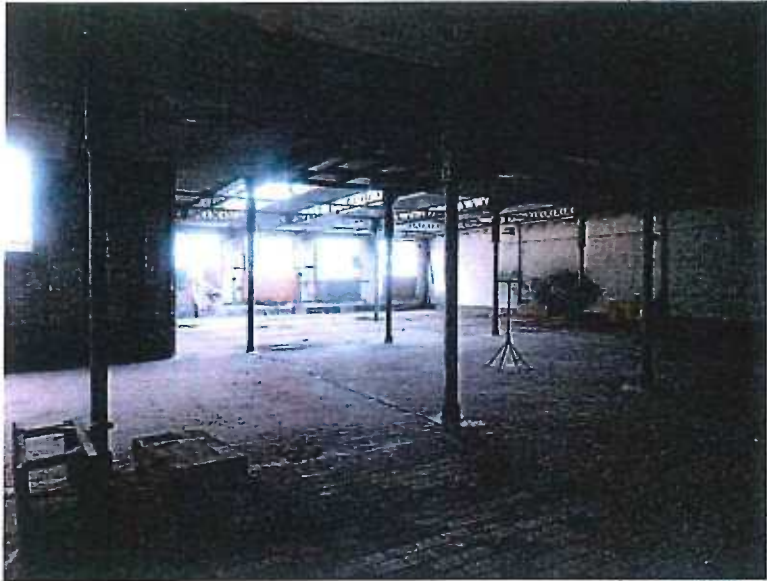
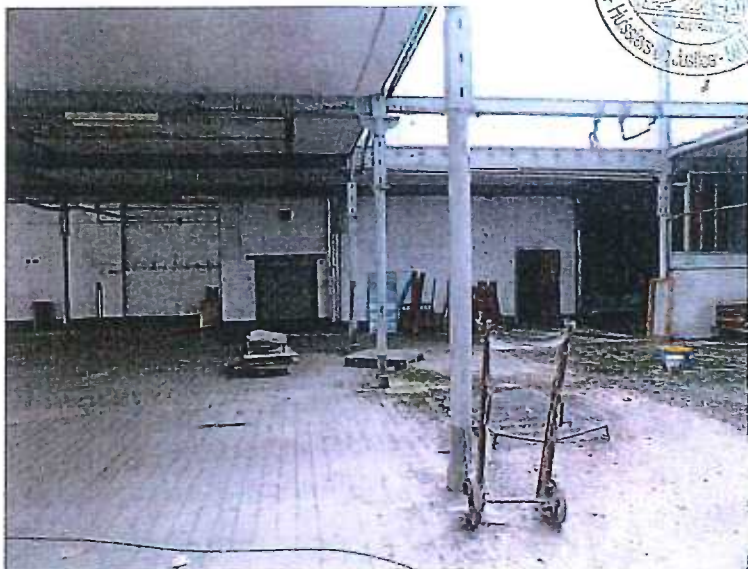
- Composé d'une grande cellule principale (1961 m2) accessible par 2 escaliers
- Cet étage est éclairé naturellement par une toiture type shed

- L'ensemble est en mauvais état et encore encombré d'anciens matériels professionnels complètement hors d'état.

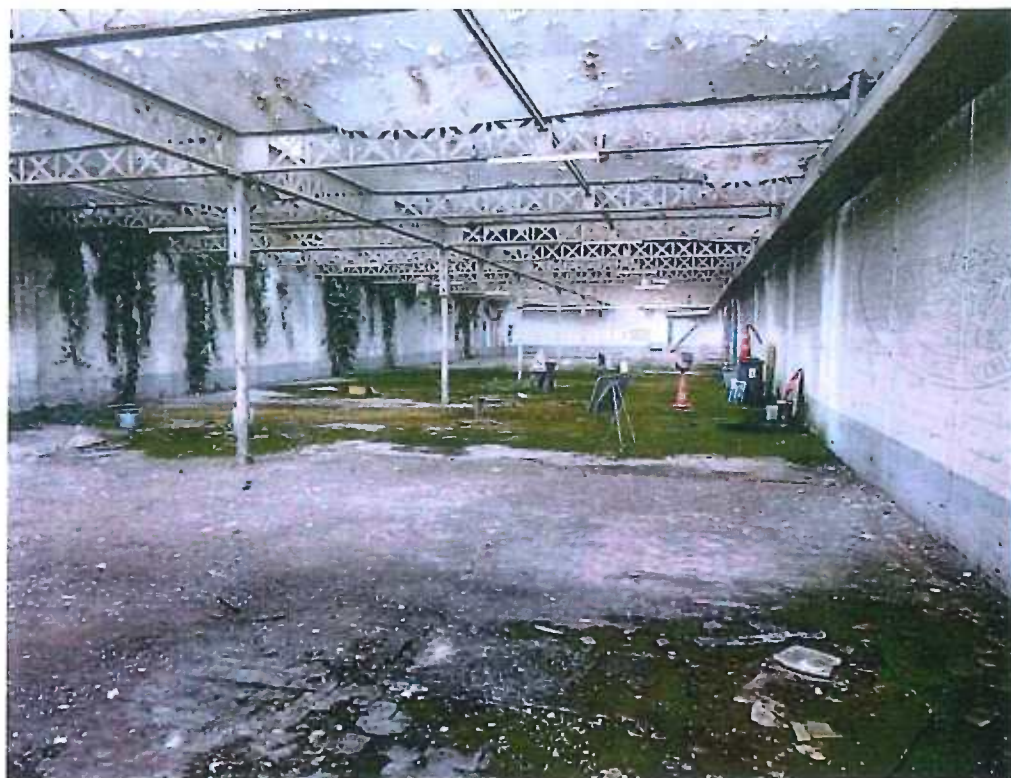
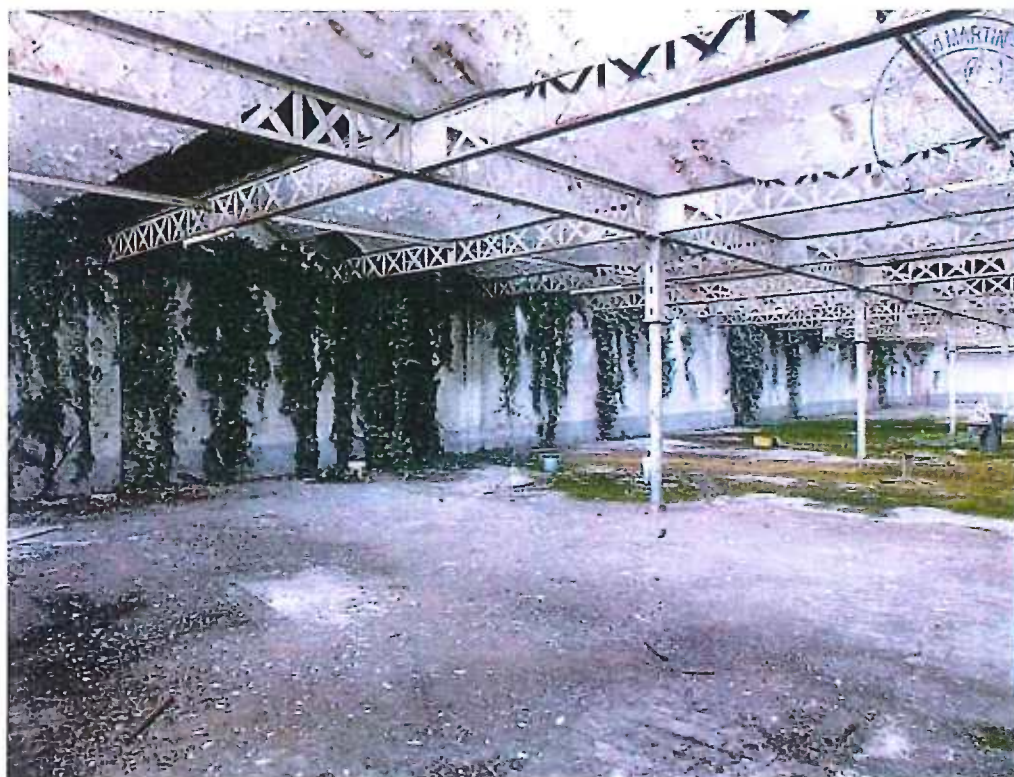
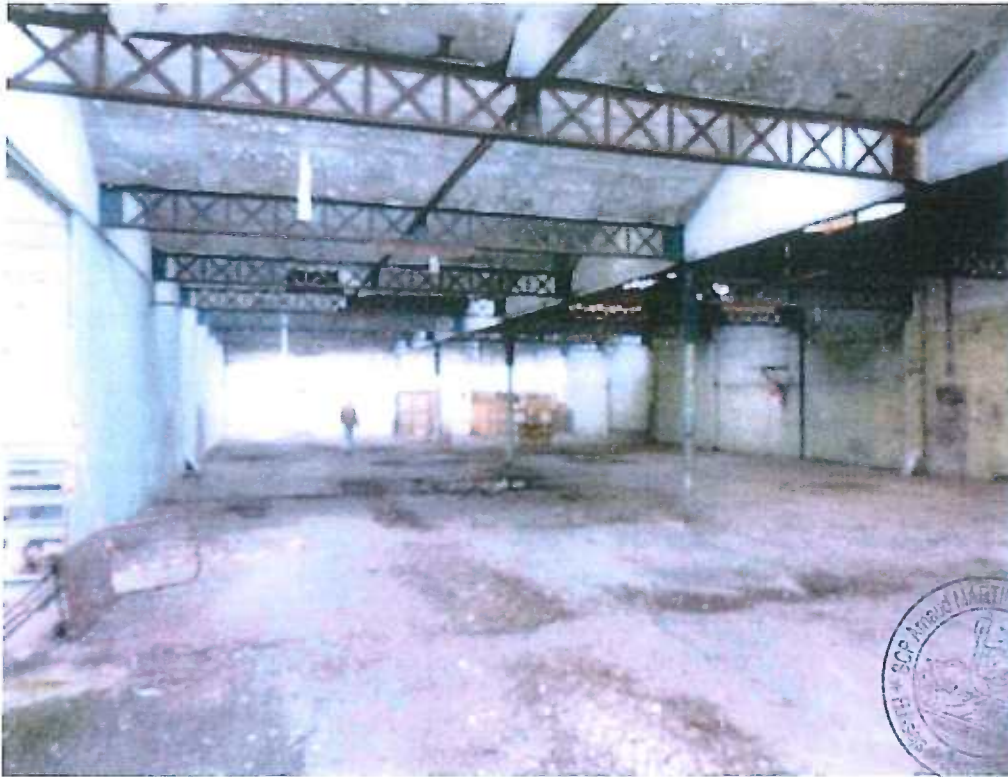
Le 2^{ème} étage est partiellement envahi par la végétation ; les parties vitrées sont toutes cassées.(il y a un peu plus de 2000 m2 de surface)
En revanche, les lieux sont vides de matériels.
