## **PROCÈS-VERBAL DESCRIPTIF**

Me suis rendu ces jour, mois et an que dessus au 5 place Saint Vaast à BAILLEUL, également dénommé « 5 place du Cardinal Achille Lienart » où étant, je procède aux constatations suivantes :

Il s'agit d'un immeuble de construction brique et toiture tuile.

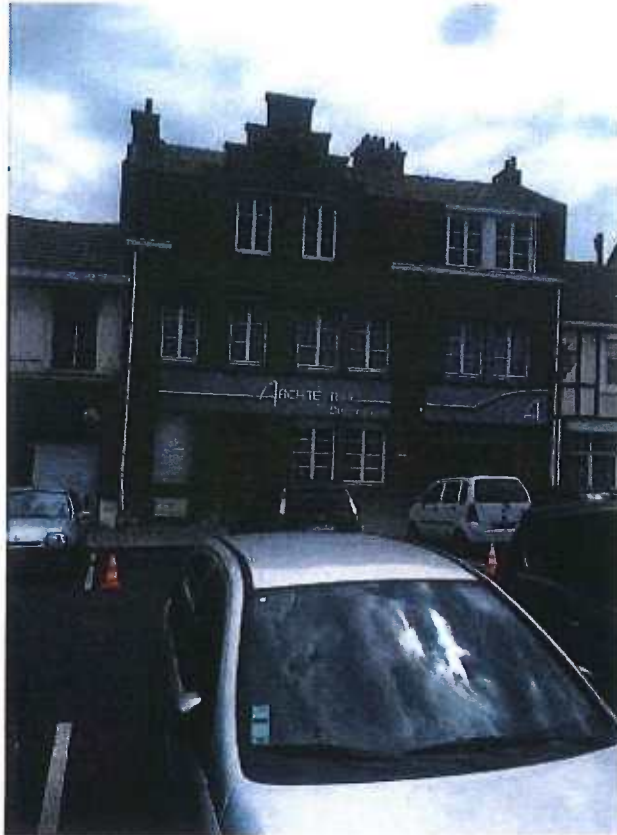
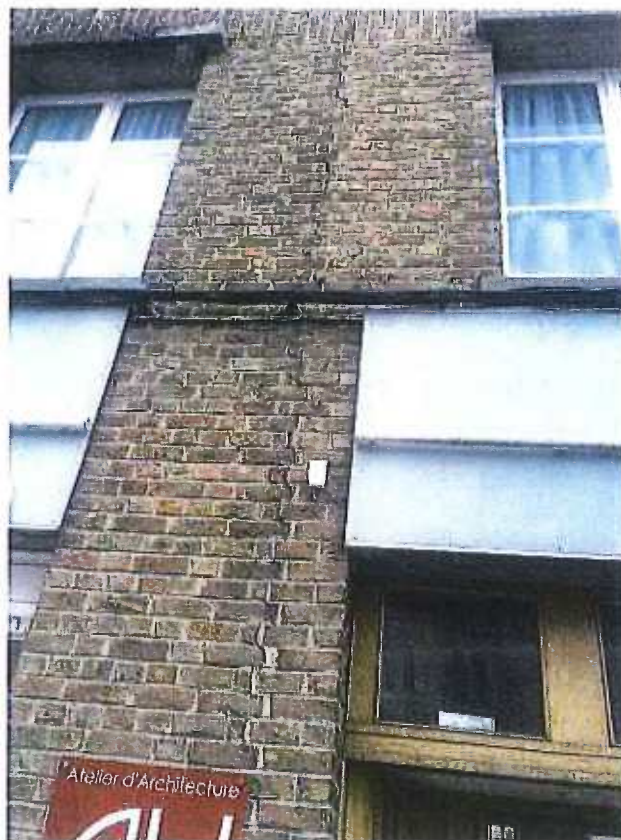
Il existe en façade une fissuration partant de l'accès à l'agence d'architecture vers le chéneau.

En façade, il existe un soubassement en béton et également deux enseignes.

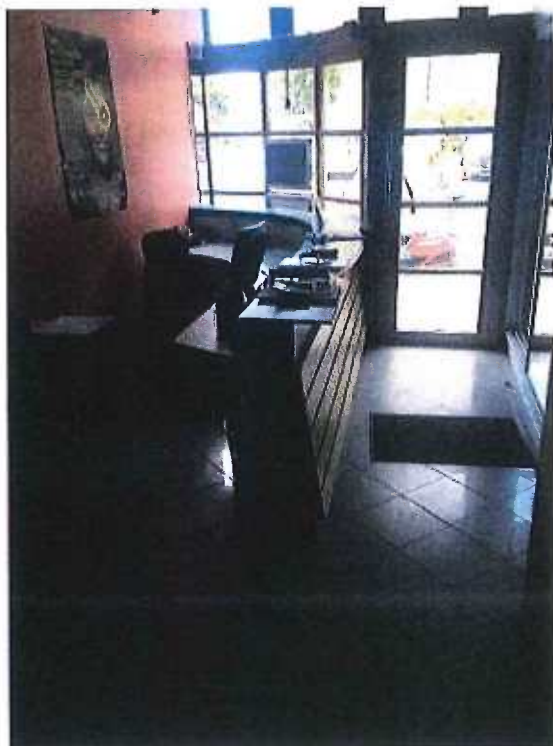
## HALL D'ACCUEIL

Sol en carrelage présentant une légère usure sur les zones de passage.

Murs couverts d'un revêtement fibre de verre dont la peinture est en bon état.

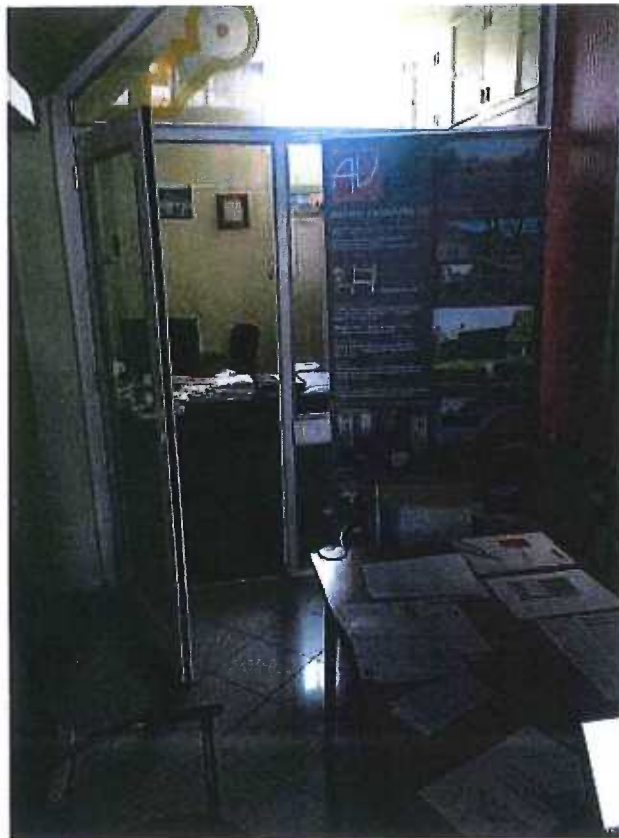
## BUREAU DANS LE PROLONGEMENT DU HALL

Sol en carrelage en bon état.

Aux murs revêtement fibre de verre dont la peinture est à l'état d'usage.

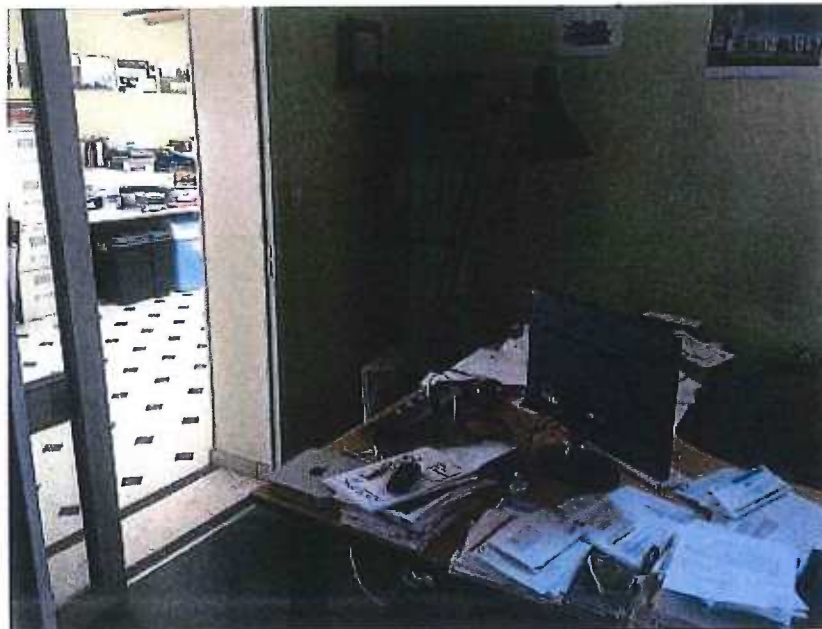
## **BUREAU N° 2 DANS LE FOND**

Sol : revêtement plastique collé présentant une usure prononcée sur les zones de passage.

Murs : revêtement en fibre de verre dont la peinture est à l'état d'usage.

Plafond : revêtement en fibre de verre, peinture à l'état d'usage.

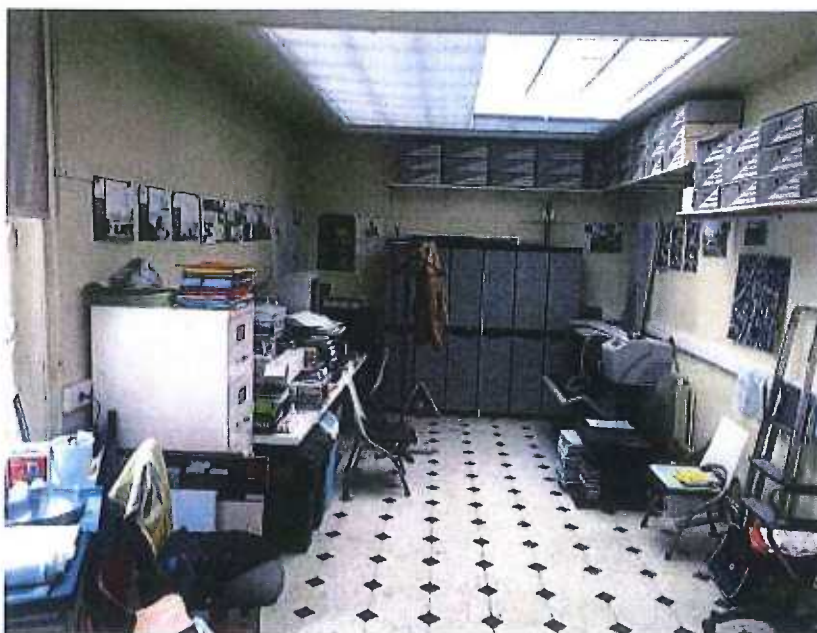
## **GRANDE SALLE DONNANT SUR ARRIERE**

Sol constitué d'un carrelage ancien présentant quelques éclats.

Les murs sont couverts d'un revêtement en fibre de verre dont la peinture est à l'état d'usage.

Au plafond il existe un revêtement en fibre de verre dont la peinture est à l'état d'usage. Il existe également deux lanterneaux châssis bois carreau brouillé et équipés chacun de store.

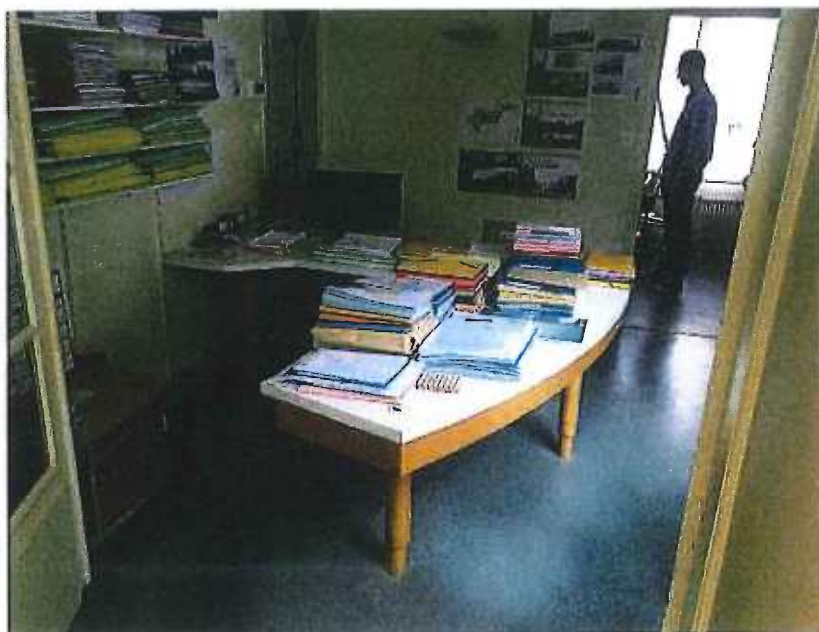
## **BUREAU INTERMEDIAIRE DANS LE PROLONGEMENT DE LA CUISINE**

Sol : revêtement plastique présentant une usure prononcée sur les zones de passage.

Murs : revêtement en fibre de verre dont la peinture est à l'état d'usage.

Plafond : peinture blanche à l'état d'usage.

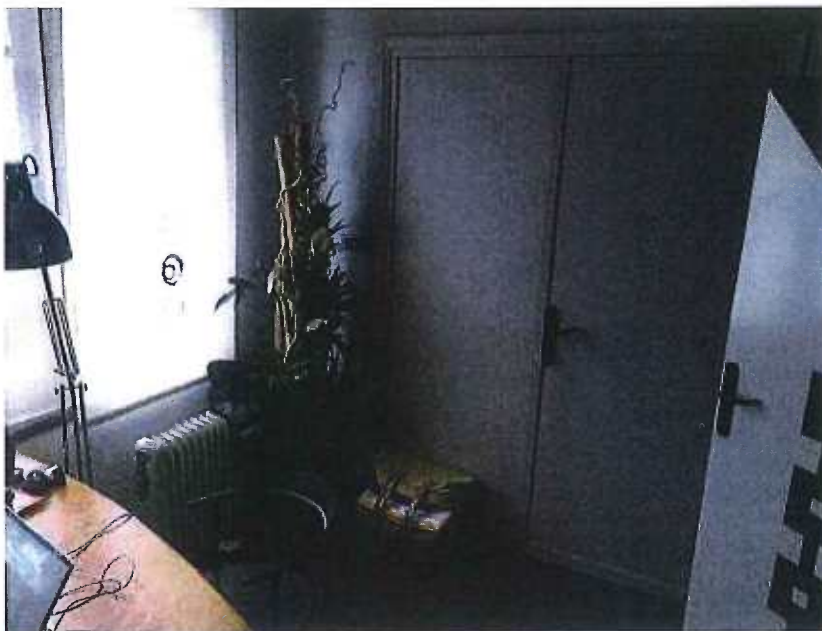
## **BUREAU EN FACADE AVANT**

Sol : revêtement PVC imitation parquet foncé.

Murs : revêtement fibre de verre dont la peinture est à l'état d'usage.

Plafond couvert d'une peinture en bon état général.

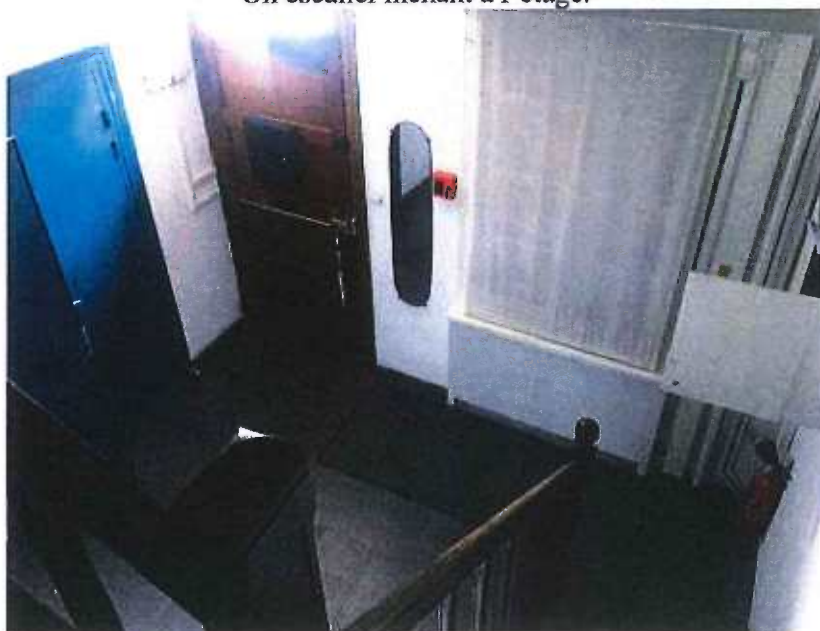
## **HALL DES PARTIES COMMUNES**

Sol : plaques imitation carrelage.

Les murs sont couverts d'une peinture blanche à l'état d'usage.

Plafond recouvert d'une peinture blanche à l'état d'usage.
