## **PROCÈS-VERBAL DESCRIPTIF**

Me suis rendu ces jour, mois et an que dessus au 5 place Saint Vaast à BAILLEUL, également dénommé « 5 place du Cardinal Achille Lienart » où étant, je procède aux constatations suivantes :

Il s'agit d'un immeuble de construction brique et toiture tuile.

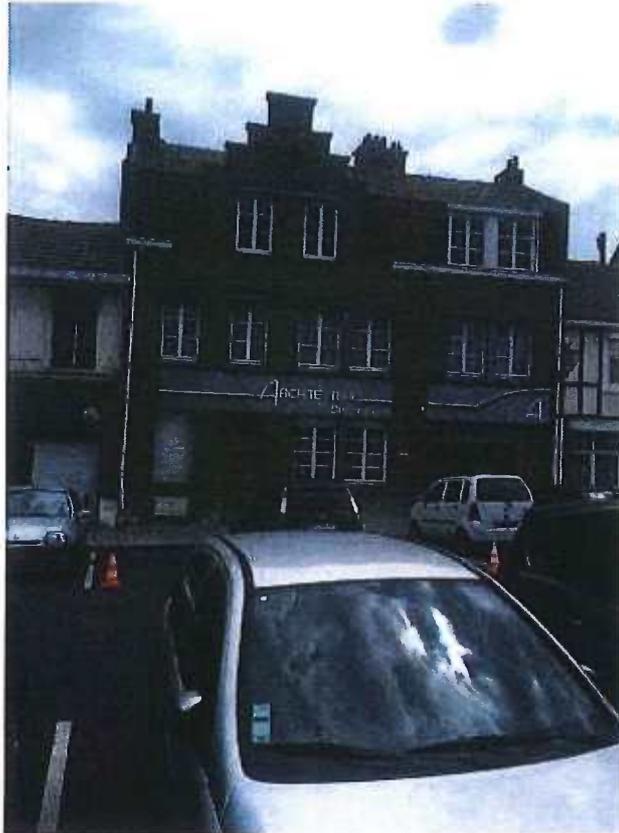
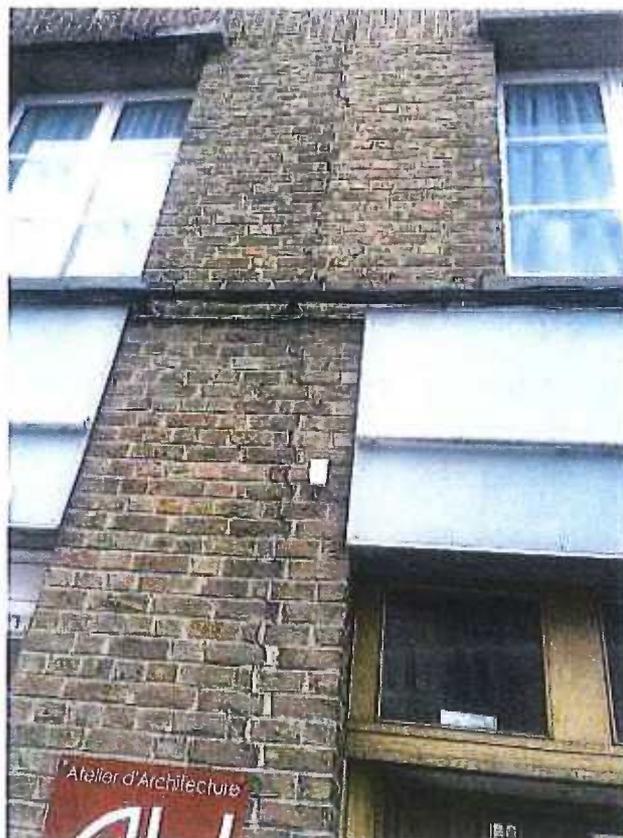
Il existe en façade une fissuration partant de l'accès à l'agence d'architecture vers le chéneau.

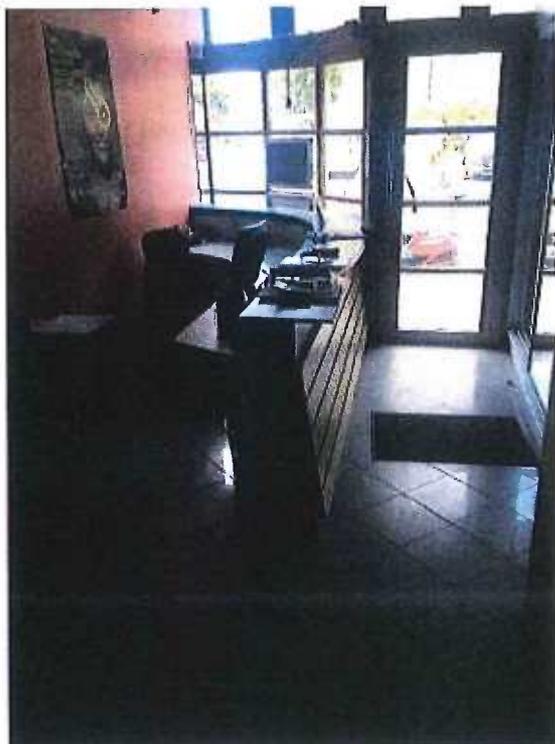
## **HALL D'ACCUEIL**

Sol en carrelage présentant une légère usure sur les zones de passage.

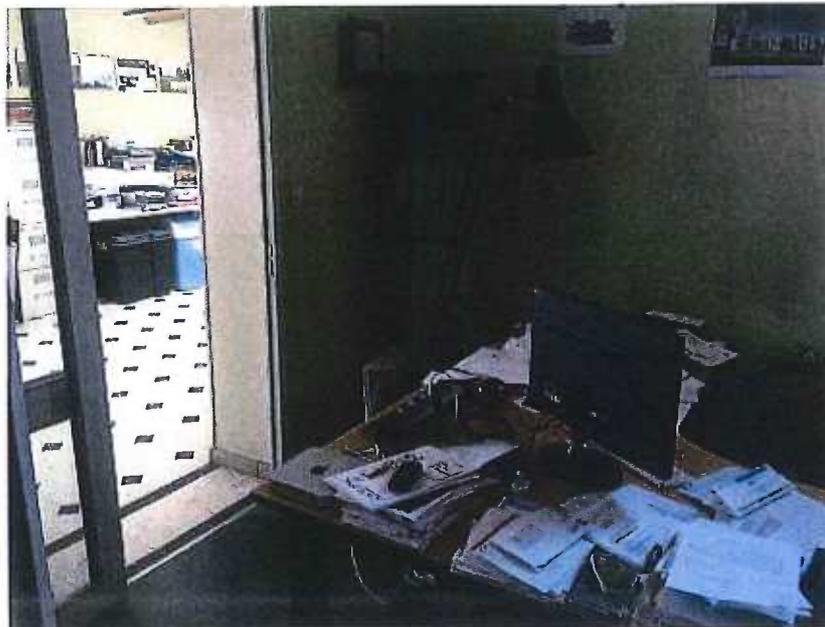
## **GRANDE SALLE DONNANT SUR ARRIERE**

Sol constitué d'un carrelage ancien présentant quelques éclats.

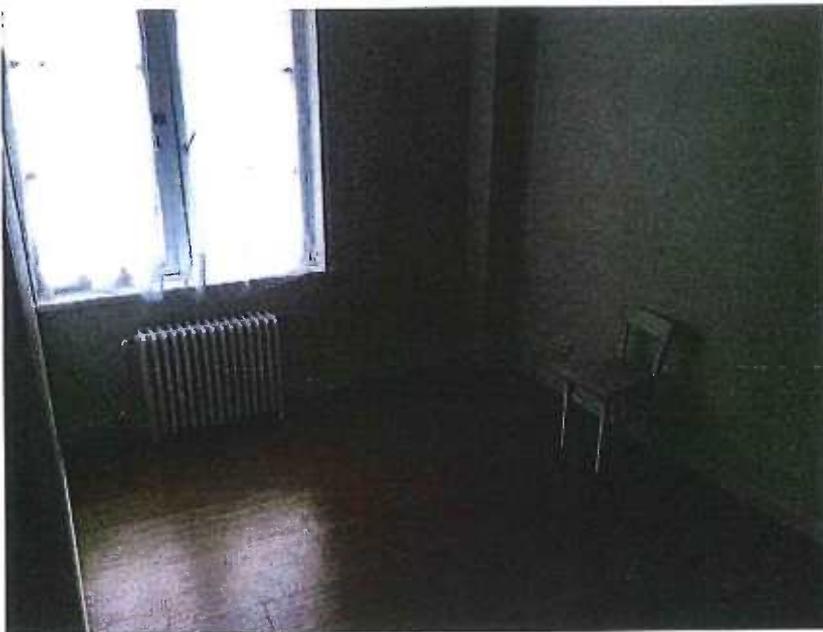
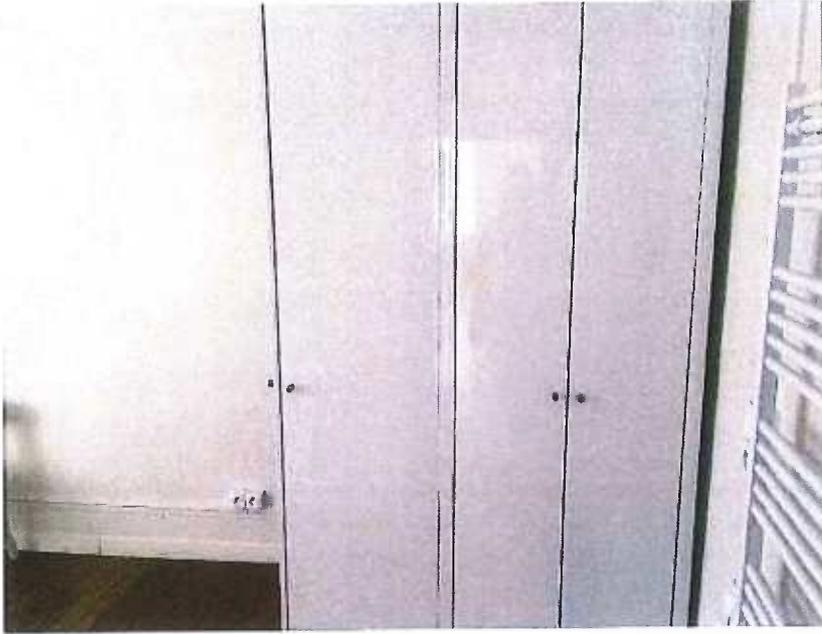
### **SALLE DE BAINS**

Le sol est constitué d'un parquet de même nature que les pièces précédemment décrites, marqué par une usure prononcée au centre de la pièce.

Le plafond est couvert d'une peinture blanche, marquée par une auréole.

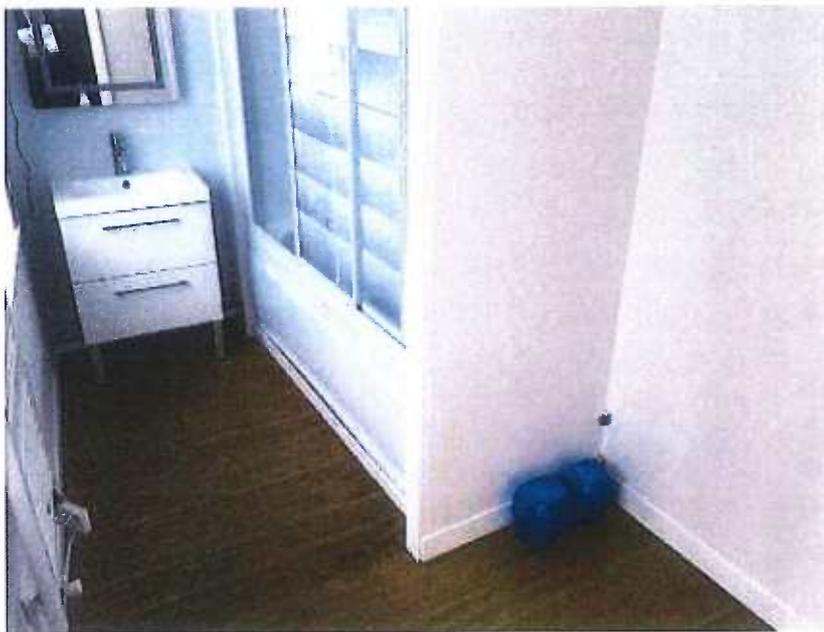
## SALLE DE BAINS

Sol : revêtement parquet avec sol identique au sol précédemment décrit, marqué par des traces d'infiltration face au tablier de baignoire et également sous la tuyauterie du radiateur.

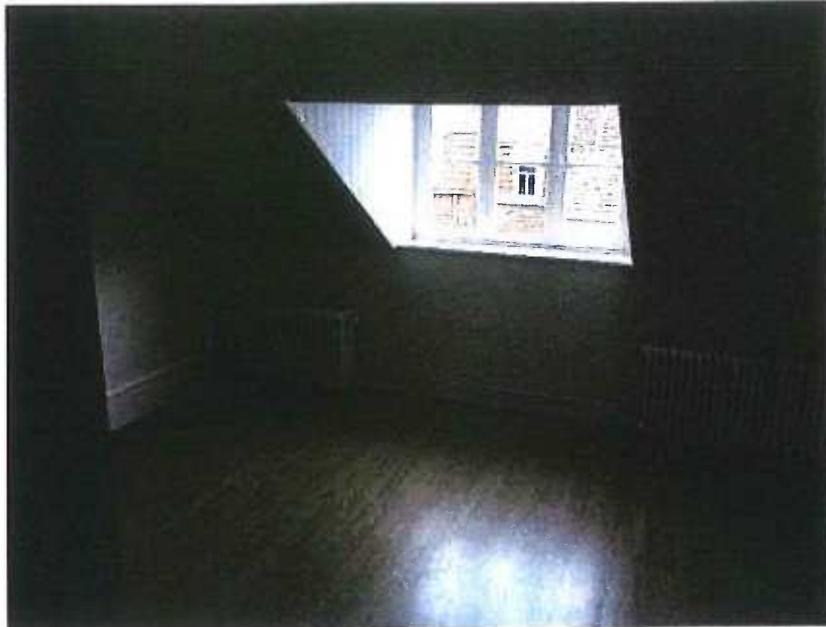
### **CHAMBRE SUR ARRIÈRE**

- Deux radiateurs de chauffage central, l'un présente une fuite sous une vanne ou une vidange ;
- Trois interrupteurs au moins ;
- Deux prises de courant au moins.

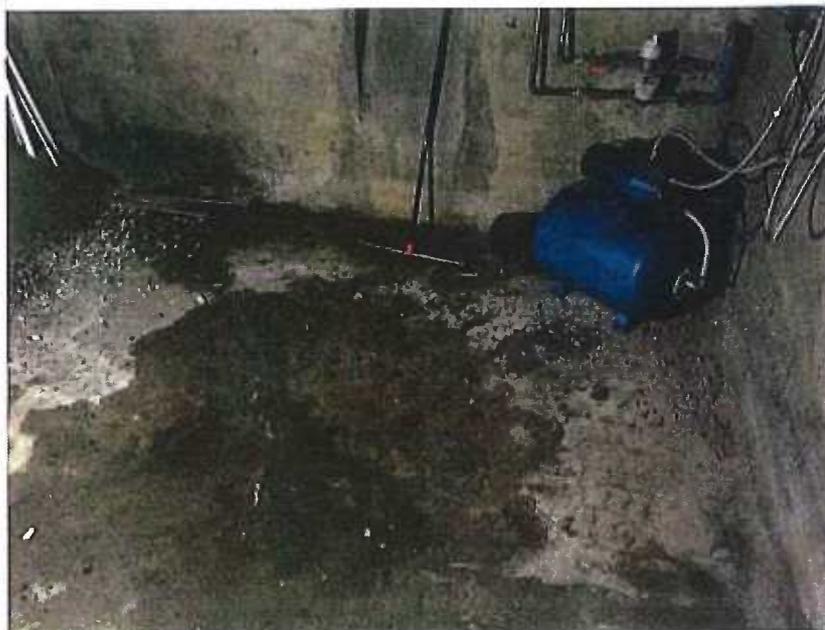
## **GRENIER**

Au sol dalle béton marquée par des traces d'humidité.
