PROCÈS VERBAL DE CONSTAT ET DE DESCRIPTION

**L'AN DEUX MILLE DIX SEPT
LE VINGT JUILLET**

Certifie m'être transporté ce jour à **ANICHE, 112 rue Patoux**, à l'effet de procéder à la description de l'immeuble qui s'y dresse.

ANICHE 112 rue Patoux

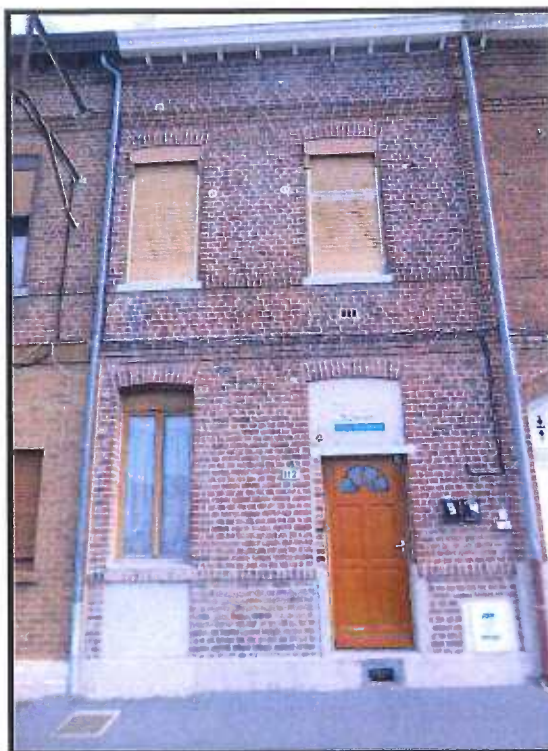
Cet immeuble est mitoyen, composé de briques. Il comprend deux logements et deux division reprises sur la matrice cadastrale.

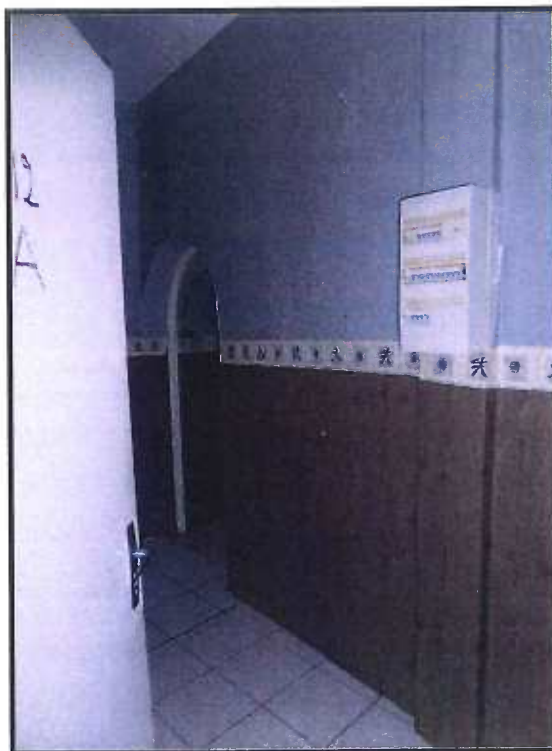
Entrée

Accès par une porte isoplane avec peinture défraîchie.

- ↳ Sol carrelé.
- ↳ Tapisserie murale défraîchie et plinthes avec peinture défraîchie.

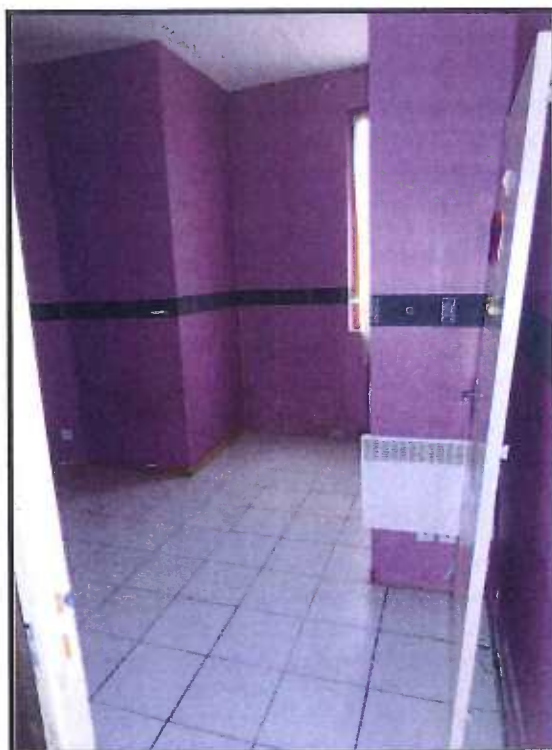
Pièce sur rue

Accès par une porte isoplane démontée.

- ↳ Sol carrelé, plinthes bois avec peinture appliquée grossièrement.
- ↳ Tapisserie murale fortement défraîchie appliquée grossièrement. Légères traces d'humidité.
- ↳ Plafond panneaux de type placoplâtre avec de nombreuses imperfections et auréoles.

Cette pièce est éclairée par une fenêtre en menuiseries exotiques double vitrage dont l'une partie vitrée est cassée.

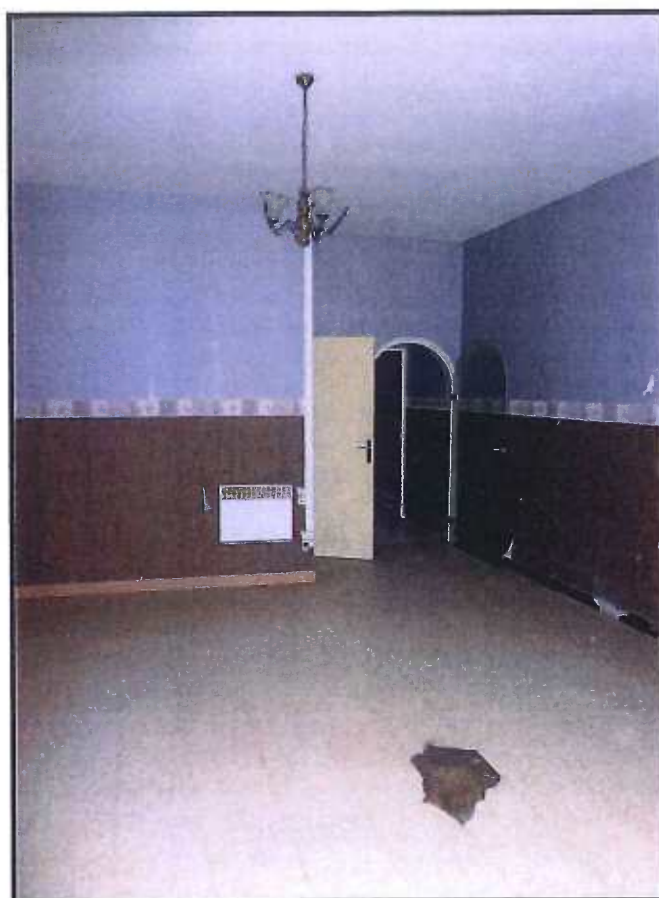
Pièce sur arrière

- ↳ Sol recouvert de dalles souples, plinthes bois se décollant par endroits du fait de l'humidité. Un pan de mur avec plinthes carrelées.
- ↳ Tapisserie murale défraîchie.
- ↳ Plafond peinture blanche.

Présence d'un radiateur électrique présentant des traces d'enfoncement.

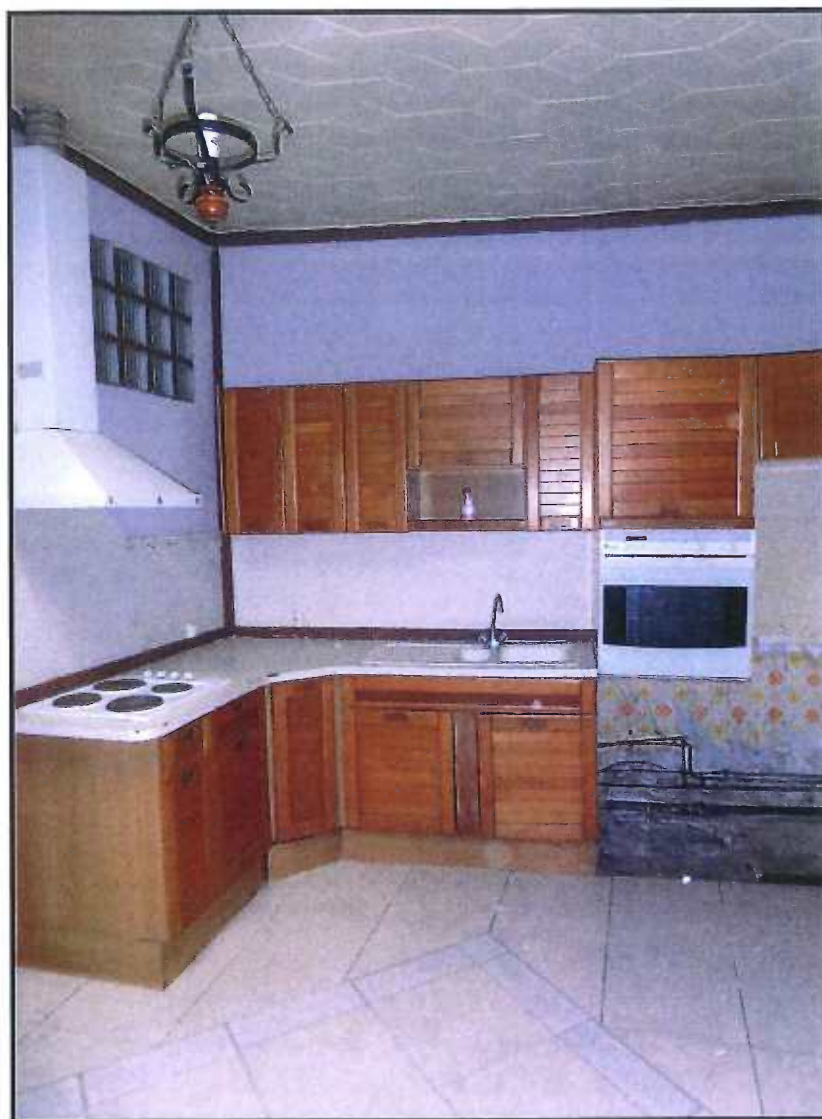
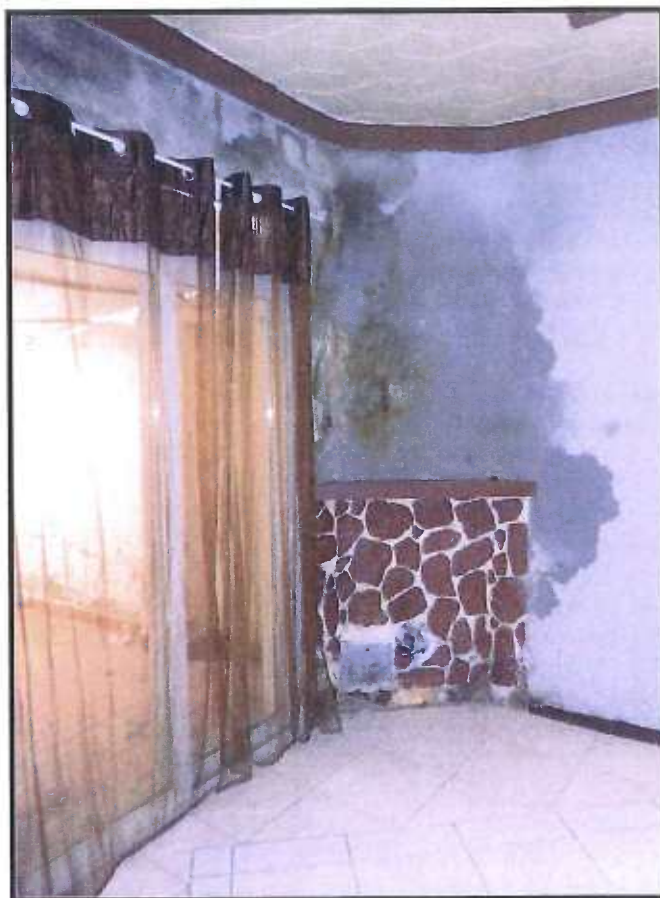
Cuisine

- ↳ Sol carrelé et plinthes carrelées anciennes.
- ↳ Murs crépis, peinture défraîchie avec nombreuses traces d'humidité.
- ↳ Plafond recouvert de dalles de polystyrène.

Présence d'un radiateur électrique souillé.

Équipements de cuisine fortement usagés, meubles bois.

- Un élément bas 7 portes et un élément bas 5 portes 2 tiroirs.
- Un plan de travail fortement usagé.
- Des plaques de cuisson fortement usagées, souillées.
- Une hotte aspirante non testée.
- Un évier résine double bac, usagé.
- Un four hors d'usage.

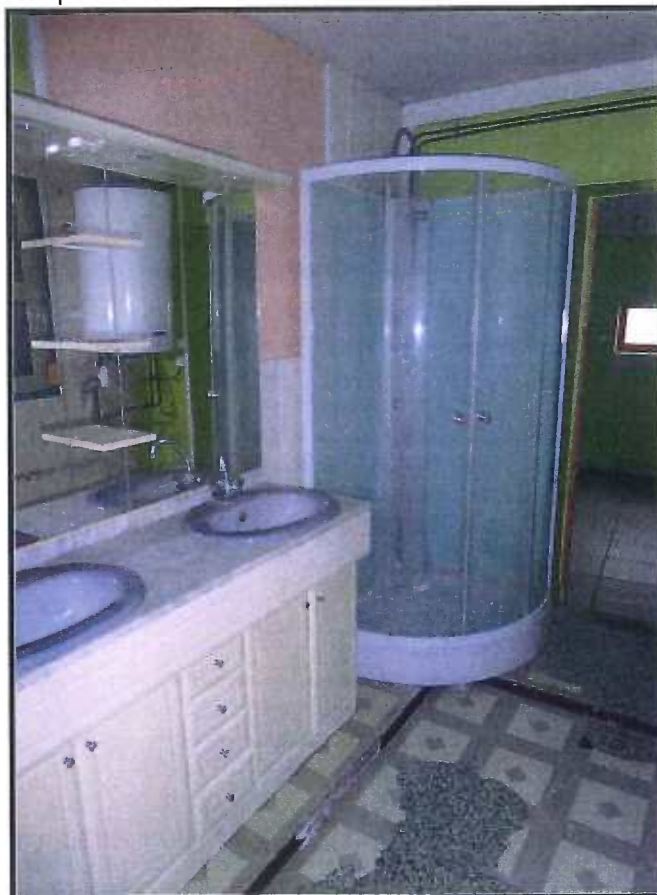
Salle de bains

- ↳ Sol recouvert d'un ancien carrelage et plinthes carrelées, défraîchies.
- ↳ Faïence murale en état. Tapisserie défraîchie se décollant.
- ↳ Plafond peinture défraîchie.

Cette pièce est éclairée par une fenêtre bloquée avec volet dans un état moyen.

- Une cabine de douche, flexible et pomme de douche usagés.
- Deux vasques sur plan de travail.
- Meuble sous vasques fortement usagé.
- Un miroir avec bandeau lumineux.
- Un radiateur électrique.

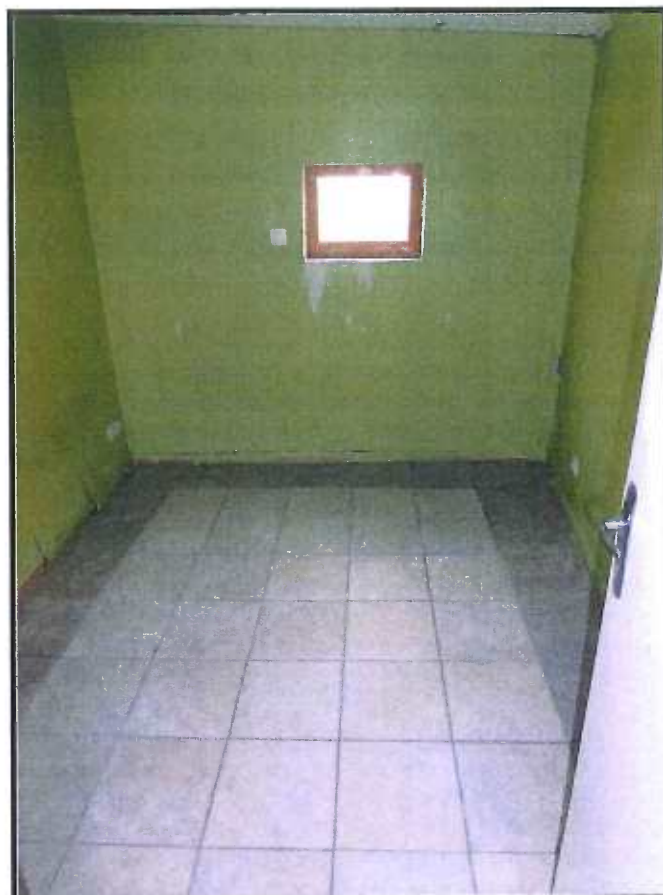
Chambre

- ↳ Sol carrelé et plinthes bois.
- ↳ Tapisserie murale défraîchie se décollant du fait de l'humidité.

Plafond de type panneaux de placoplâtre comportant d'importantes auréoles ainsi que des traces d'humidité.

Présence d'un radiateur électrique présentant des traces d'enfoncements.

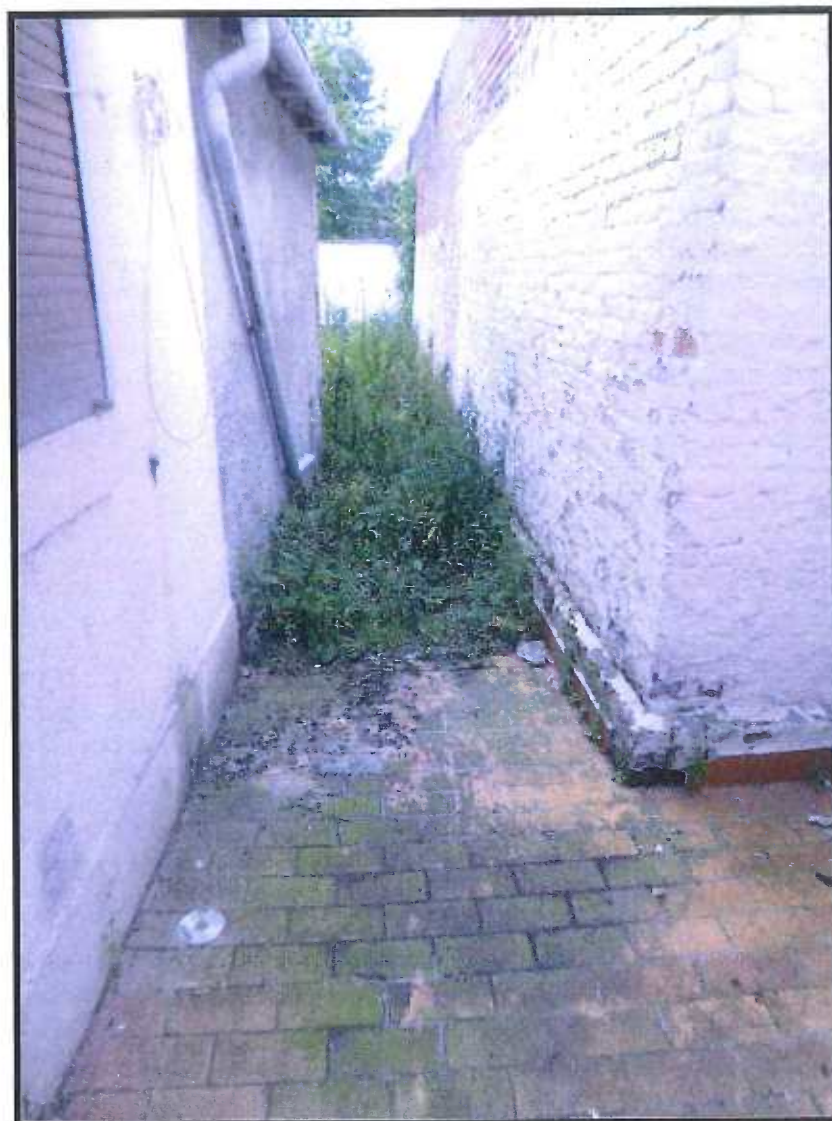
Partie extérieure

- ↳ Une terrasse souillée.
- ↳ Un jardin inaccessible, du fait des mauvaises herbes existantes.

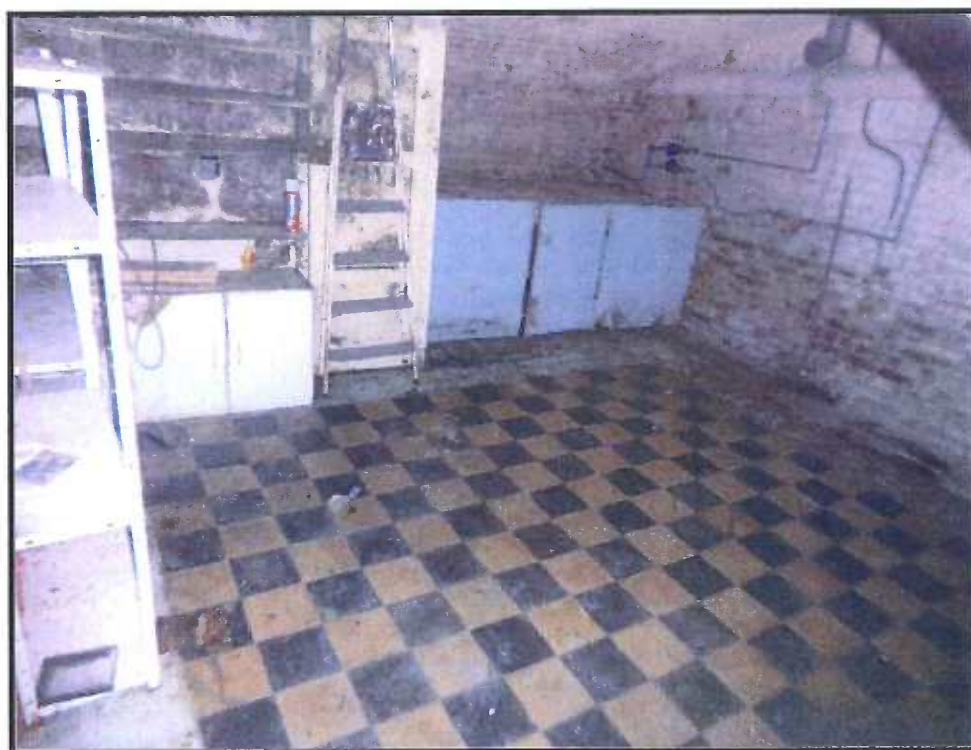
Cave

Il existe d'importantes traces de condensation et d'humidité au niveau de cette cave.

Cette cave n'est pas entretenue ; elle est dans un état moyen.

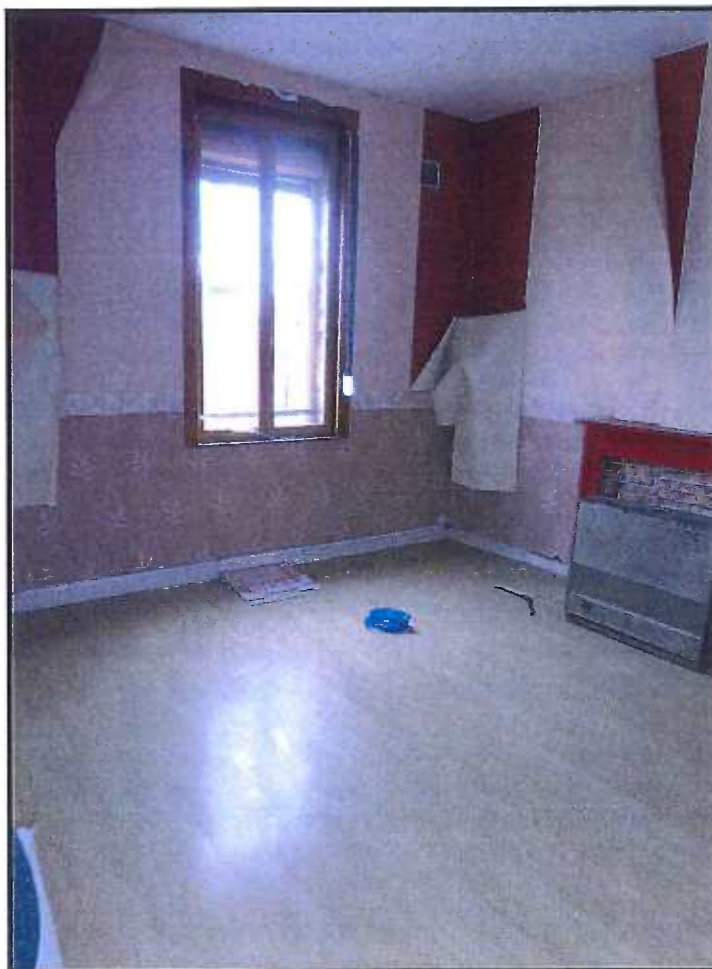
### Pièce sur arrière

- ↳ Sol parquet flottant usagé avec des lames qui se désolidarisent et plinthes bois avec peinture défraîchie.
- ↳ Tapisserie murale défraîchie se décollant en plusieurs endroits. Encadrement de cheminée avec peinture défraîchie.

Présence d'un convecteur gaz hors d'usage.

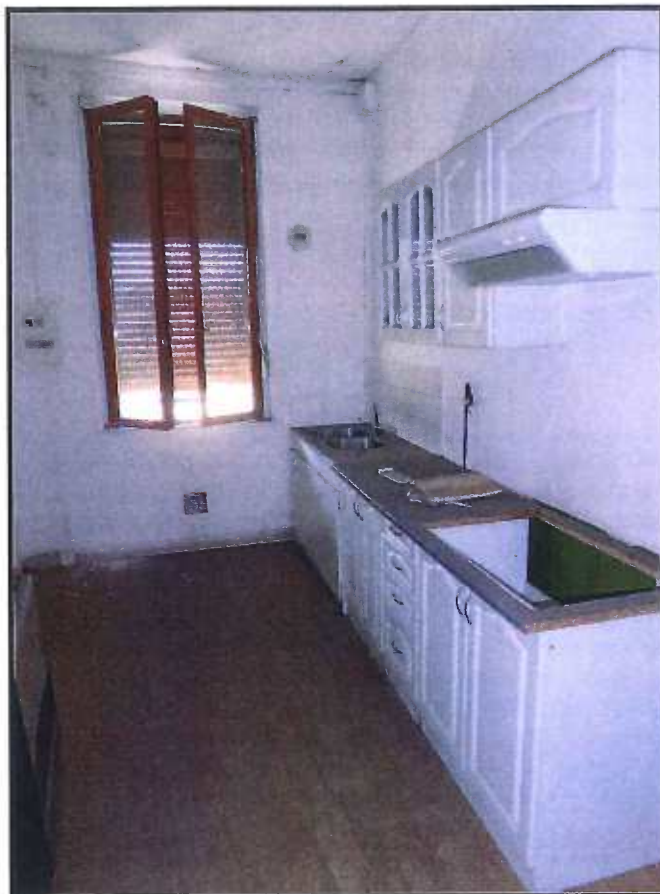
**Cuisine**

- ↳ Sol parquet flottant usagé et plinthes bois partiellement posées.
- ↳ Murs à l'état brut.
- ↳ Plafond recouvert de dalles de polystyrène cintrées devant la fenêtre avec traces d'enfoncements.

Cette pièce est éclairée par une fenêtre en menuiseries exotiques double vitrage ne fermant plus avec volet bloqué.

Il existe des traces d'humidité à gauche de la fenêtre.  
Présence d'une grille de ventilation basse cassée et d'une sortie de vmc et un convecteur gaz fortement usagé, non testé.

Équipements de cuisine non entretenus comprenant :

- Un élément bas quatre tiroirs, quatre portes avec découpe pour plaque de cuisson.
- Un élément haut quatre portes dont deux vitrées ;
- Une hotte aspirante.
- Un évier inox double bac avec meuble mélaminé, robinetterie usagée.
- Deux placards muraux : celui de gauche avec 4 portes ; celui de droite comporte 2 portes manquantes.

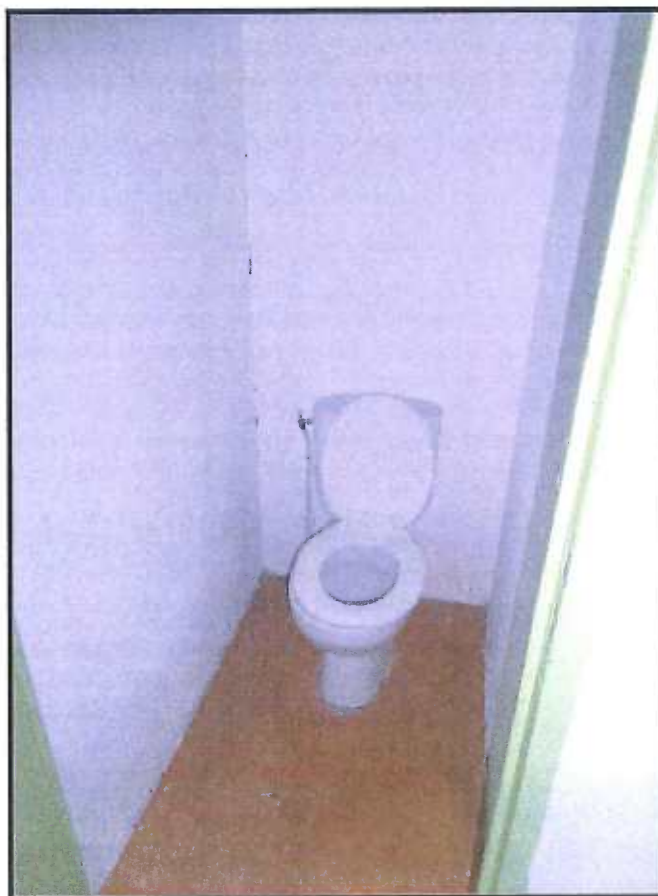
### Toilettes

- ↳ Sol recouvert d'un revêtement souple.
- ↳ Murs sans plinthes. Peinture défraîchie.
- ↳ Plafond avec peinture défraîchie.

Présence d'une cuvette de toilettes souillée, sûrement hors d'usage.

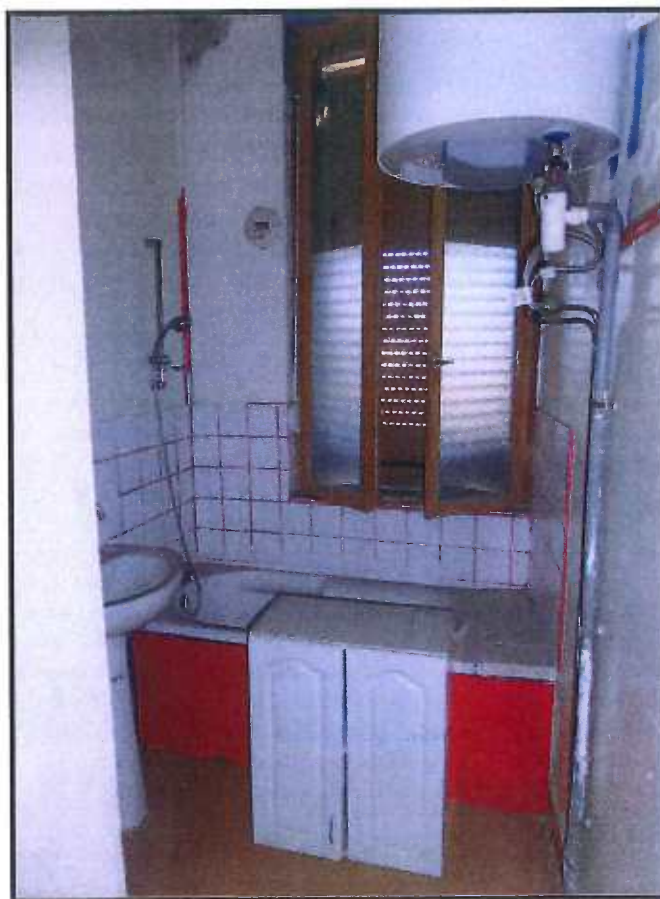
### Salle de bains

- ↳ Sol recouvert d'un revêtement souple.
- ↳ Murs anciens, plinthes partiellement démontées. Il existe des éclats au niveau des arêtes.
- ↳ Plafond avec dalles polystyrène peintes.

Cette pièce est éclairée par une fenêtre en menuiseries exotiques et double vitrage ne fermant plus. Le volet est bloqué.

- Un lavabo grès sur colonne souillé, robinetterie eau chaude/eau froide col de cygne.
- Une baignoire résine fortement souillée ; mitigeur eau chaude/eau froide.
- Un cumulus.

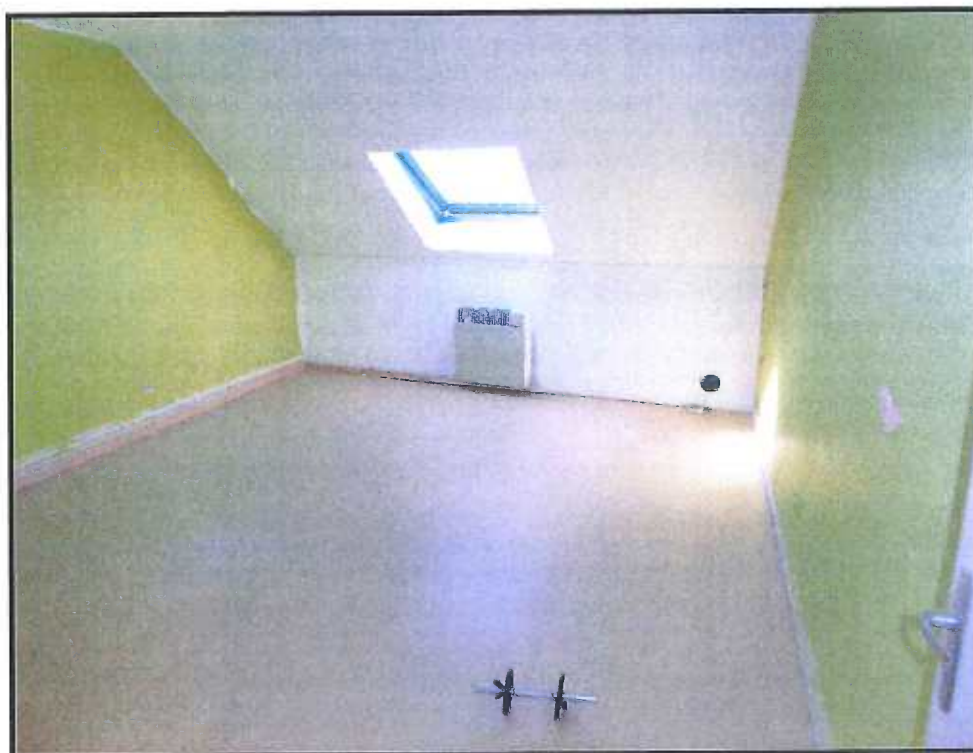
### Chambre sur rue

- ↳ Sol parquet flottant souillé, se déformant. Plinthes bois.
- ↳ Murs type placoplâtre peinture défraîchie.
- ↳ Plafond avec traces d'infiltrations.

Présence d'un convecteur gaz fortement usagé.

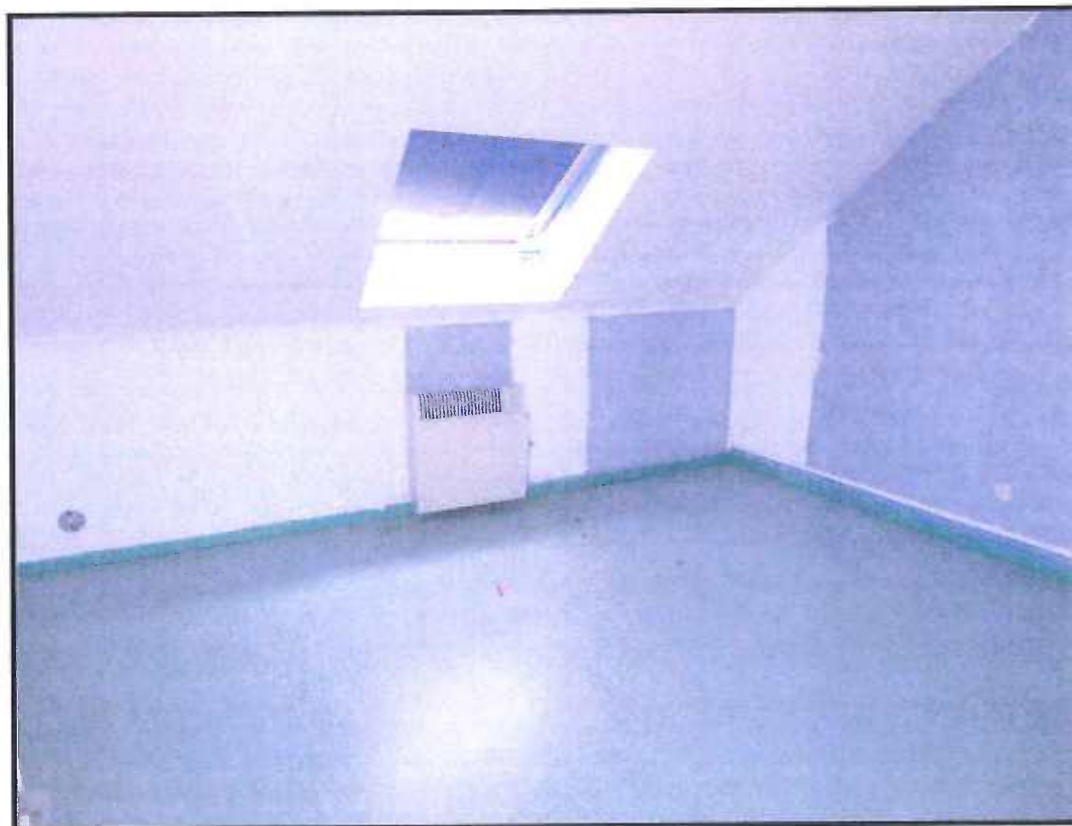
### **Chambre sur arrière**

- ↳ Sol parquet flottant usagé et plinthes bois avec peinture défraîchie.
- ↳ Tapisserie murale en partie arrachée, partiellement repeinte.
- ↳ Plafond peinture défraîchie.

Cette pièce est éclairée par un velux fortement usagé comportant des traces d'infiltrations au niveau de l'encadrement.

Présence d'un convecteur gaz fortement usagé.

Un placard mural dont les portes sont arrachées.
