## PROCÈS VERBAL DE CONSTAT ET DE DESCRIPTION

**L'AN DEUX MILLE DIX SEPT  
LE DIX HUIT OCTOBRE**

Certifie m'être transporté ce jour à **ANICHE 19 rue Patoux**, à l'effet de procéder à la description de l'immeuble qui se dresse sur la parcelle cadastrée Section AI N°10..

## ANICHE 19 rue Patoux

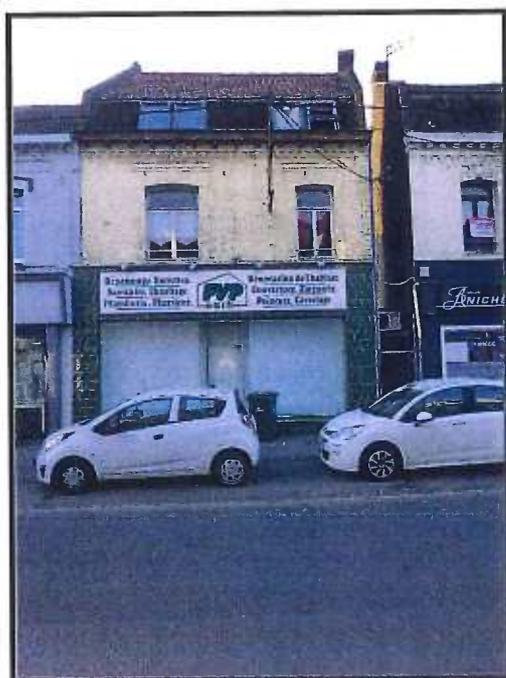
*Partie avant*

Il s'agit d'un ancien commerce de type 1930, élevé sur briques avec large vitrine intacte, équipé de persiennes électriques, d'une porte piétonne en verre avec poignée.

Au premier étage, façade peinte sur briques ; présence d'anciennes enseignes.

Depuis la rue, je constate que les huisseries du premier étage sont en bois, en mauvais état avec vitrage simple.

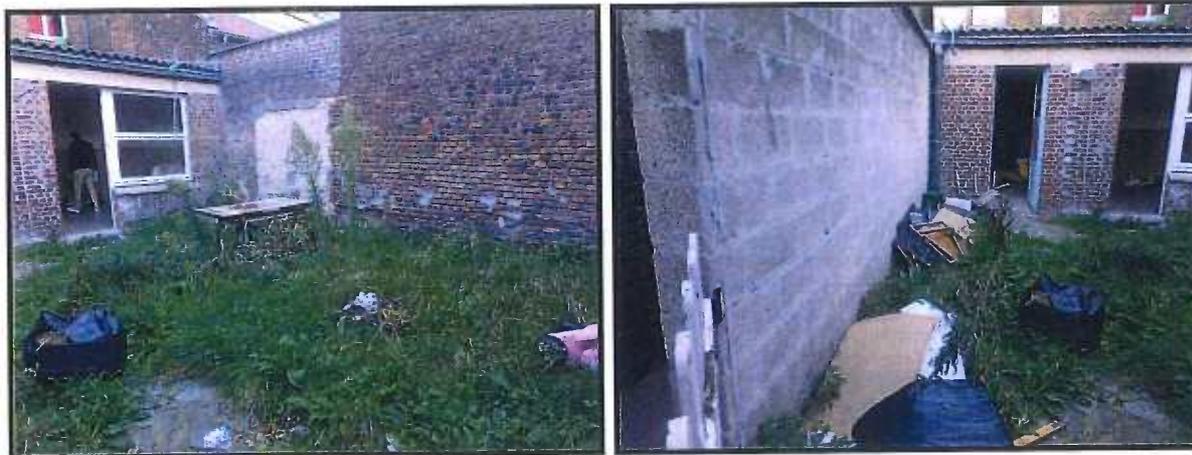
**Jardin**

Accès depuis la servitude par un portillon en bois, en mauvais état.

Le jardin est à l'état d'abandon, envahi par des débris et mobiliers.

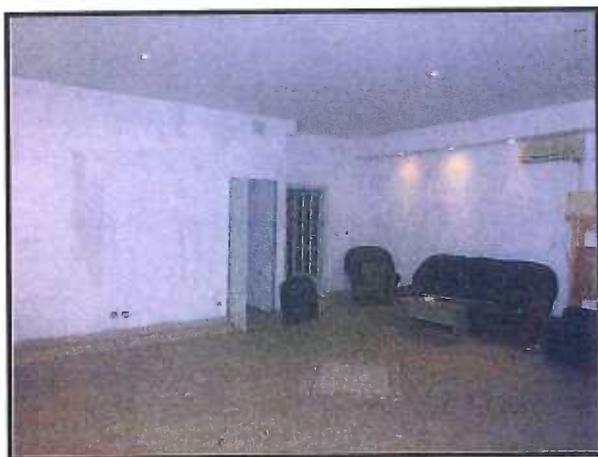
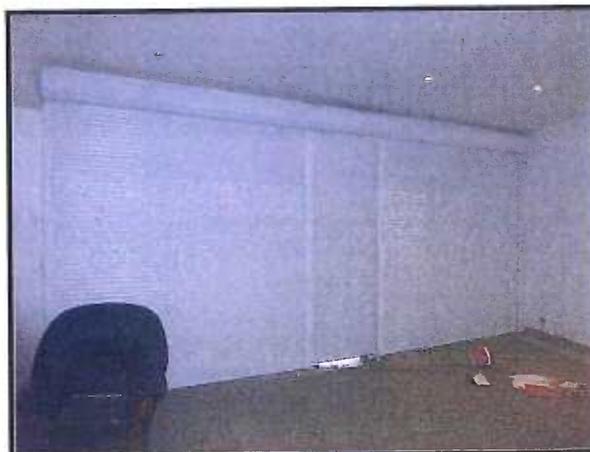
### **Partie commerce**

- ↳ Sol carrelé avec plinthes carrelées.
- ↳ Murs composés de plaques de placoplâtre peint.
- ↳ Plafond avec spots halogènes encastrés.

Présence d'une persienne électrique au niveau de la façade vitrée et volets pvc manuels au niveau de la porte piétonne.

Équipement électrique : tableau différentiel, deux disjoncteurs dont l'un non affecté, un climatiseur.

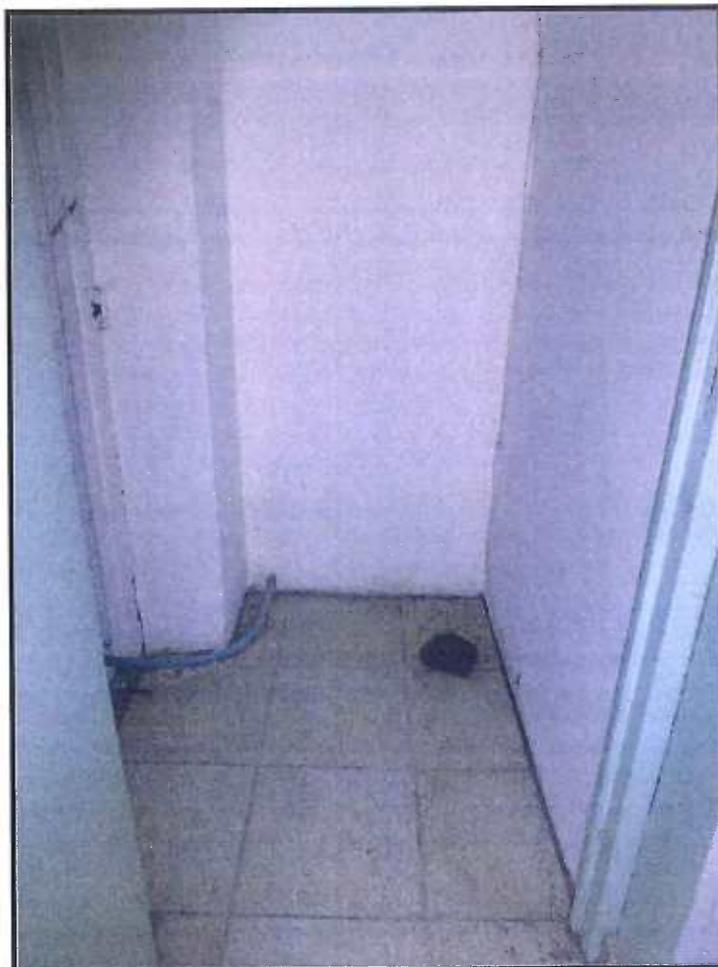
**Dégagement cave**

Accès par une porte en bois sans quincaillerie.

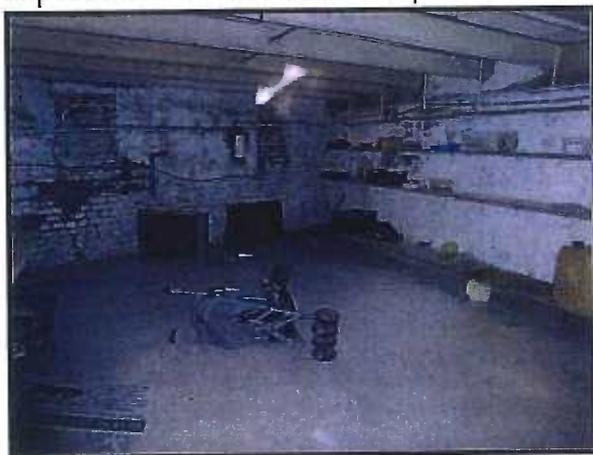
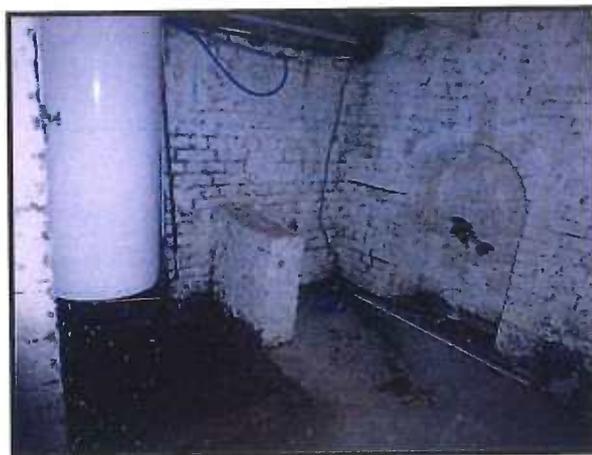
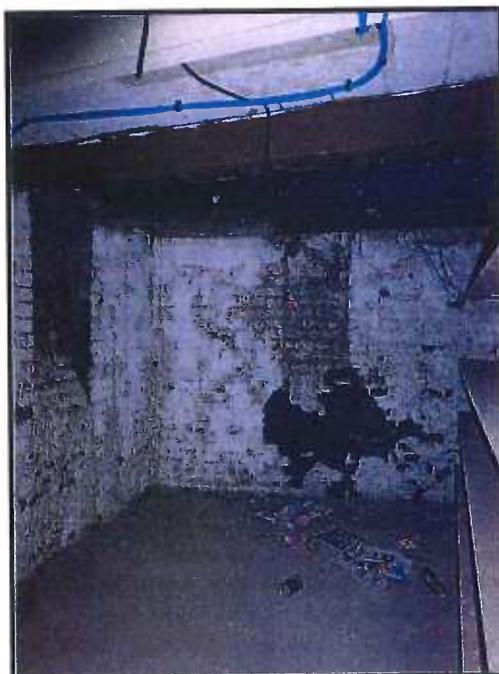
**Cave**

Troisième partie de cave à l'état brut avec des aménagements bois côté droit. Absence de point lumineux dans cette dernière partie.

Côté mur pignon, présence de traces d'infiltrations et de remontées d'humidité importantes au niveau du soupirail côté rue.

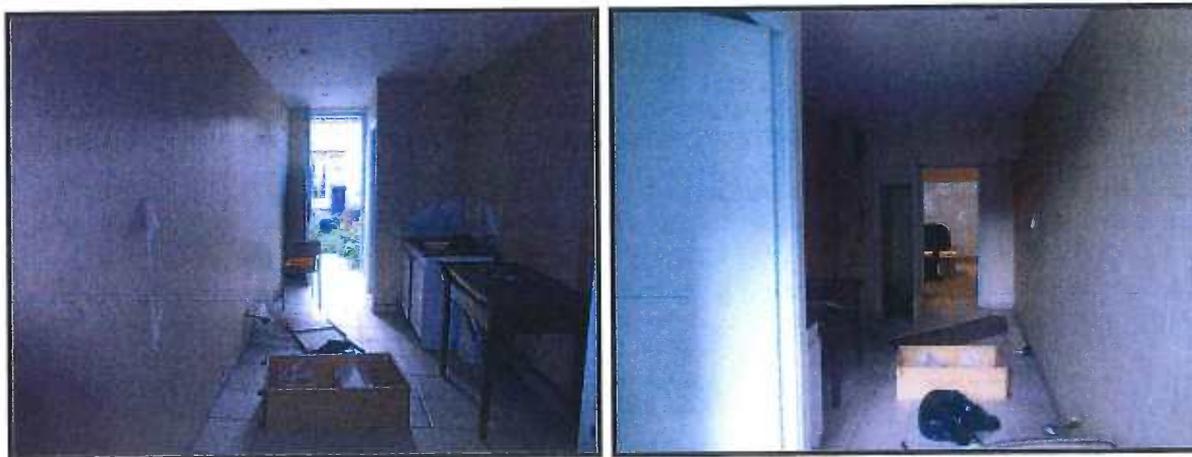
### Ancienne cuisine

- ↳ Sol carrelé avec plinthes carrelées.
- ↳ Murs recouverts d'un papier peint dégradé.
- ↳ Faux plafond peint avec plusieurs spots encastrés.

Porte donnant accès au jardin, hors d'état d'usage avec vitrage.  
Cette pièce est éclairée par la porte donnant sur le jardin.  
Les huisseries sont en mauvais état.

Présence d'une boîte de dérivation dans une découpe au niveau du placoplâtre côté droit.

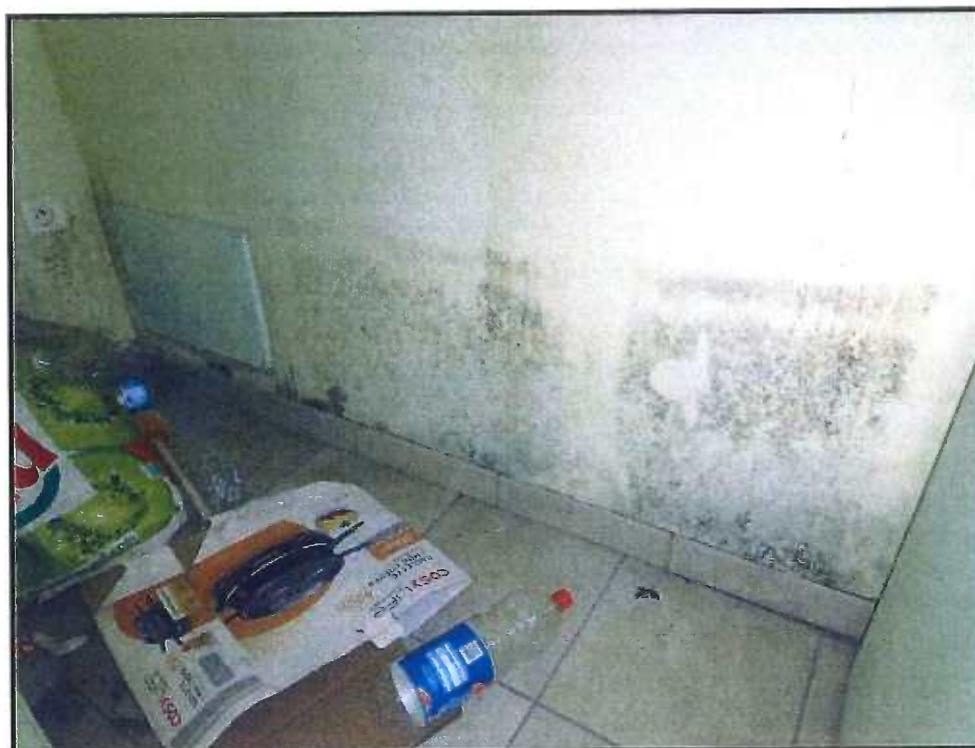
**Anciens wc**

Je relève, en partie basse des murs, d'importantes remontées d'humidité.  
Les murs sont moisis.

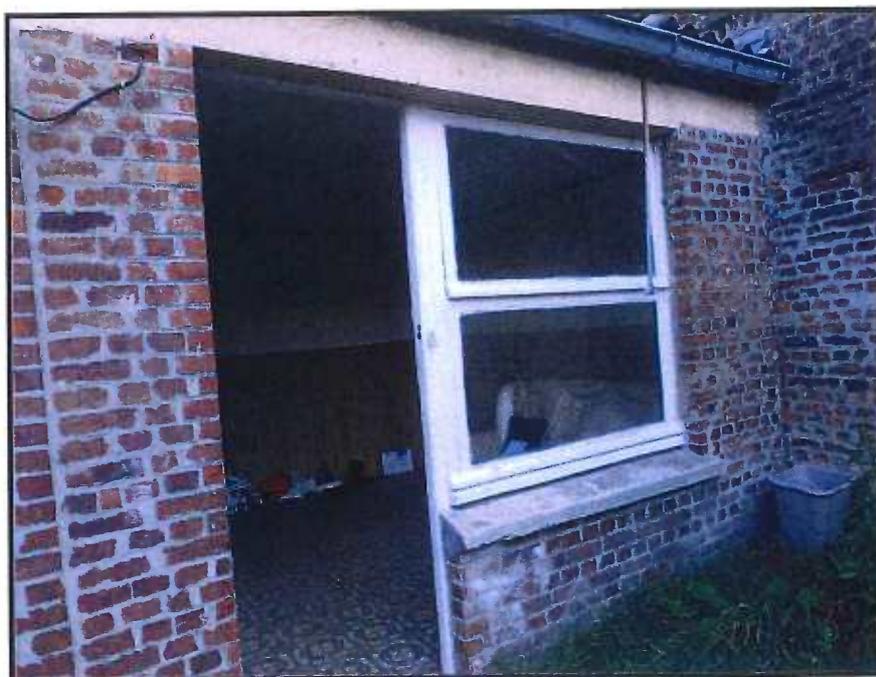
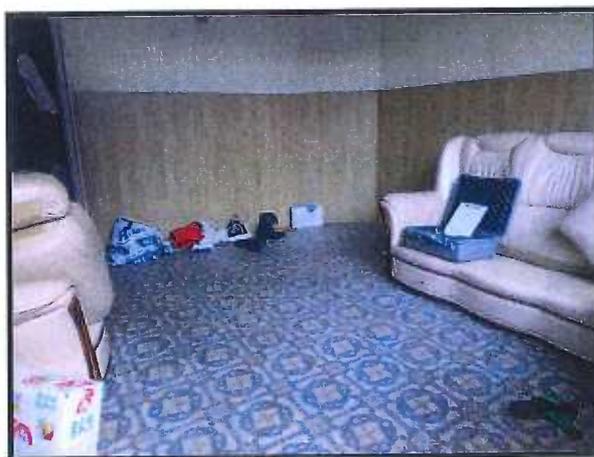
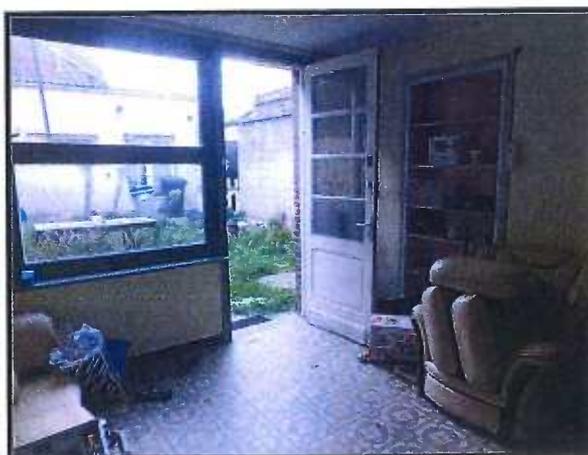
## PARTIE HABITATION COTE RUE.

- ↪ Sol carrelé d'origine.
- ↪ Murs recouverts en partie basse, de panneaux de stratifié.
- ↪ Le haut des murs et le plafond sont enduits et peints, en mauvais état.

Présence sur la gauche, d'une ancienne porte condamnée.  
Équipement électrique vétuste.

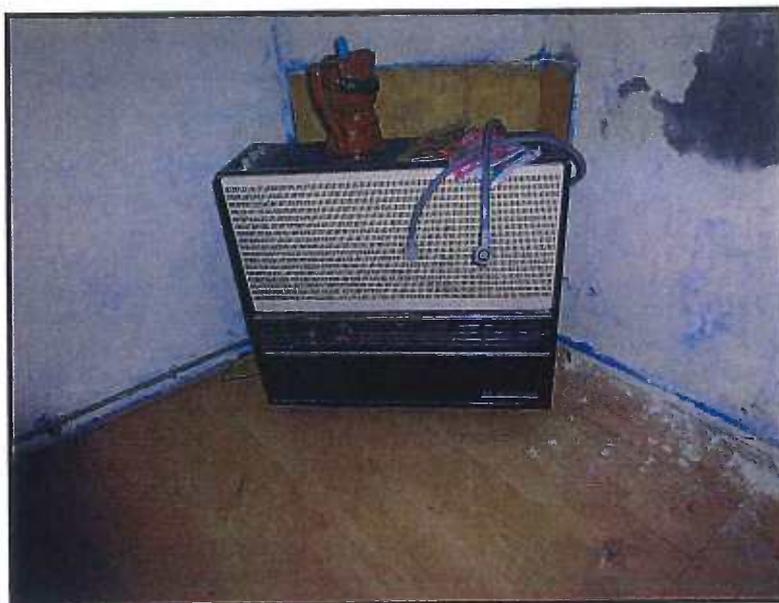
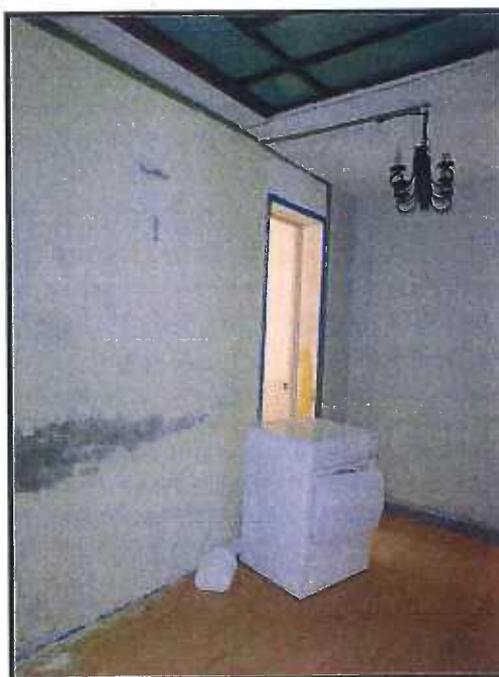
**Dégagement étage**

- ↳ Sol stratifié posé grossièrement.
- ↳ Murs à l'état brut.
- ↳ Verrière en plafond en mauvais état avec carreaux manquants.

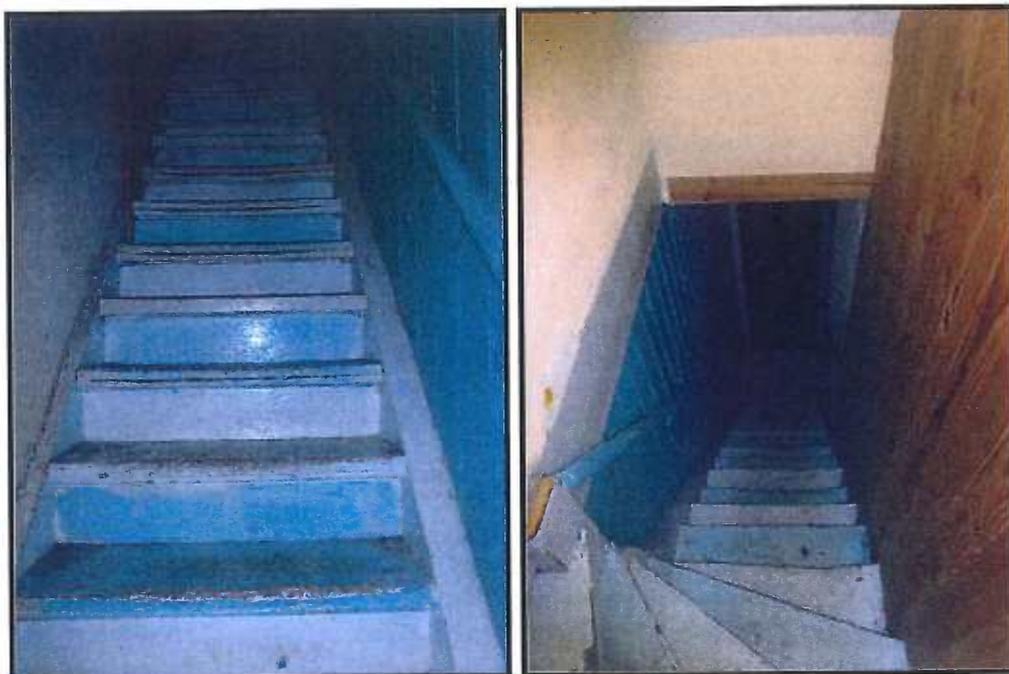
## 1<sup>ER</sup> ETAGE

Escalier en bois en mauvais état avec nez de marches et contremarches présentant de nombreux chocs ou impacts.

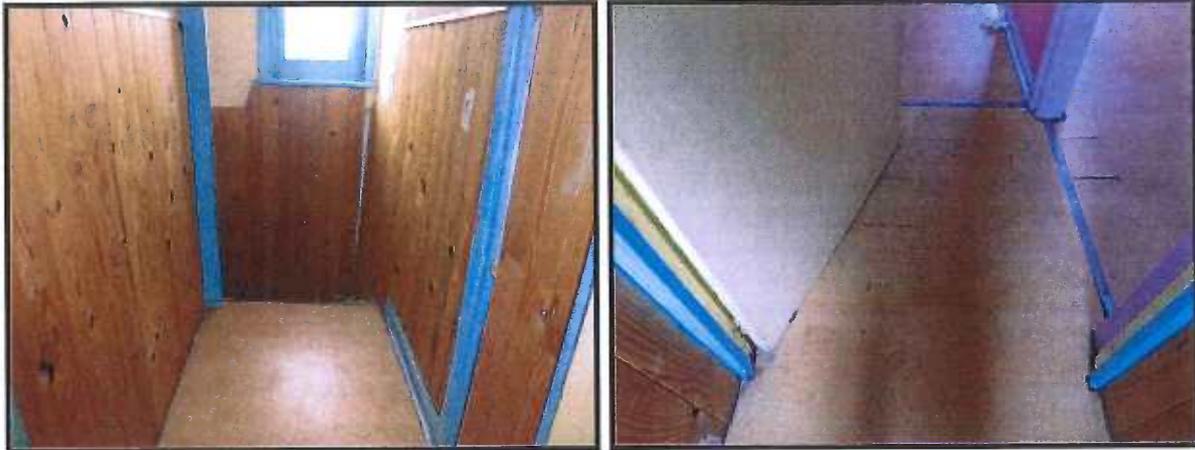
## Palier

↳ Même décoration (enduit et papier peint), le tout en mauvais état.

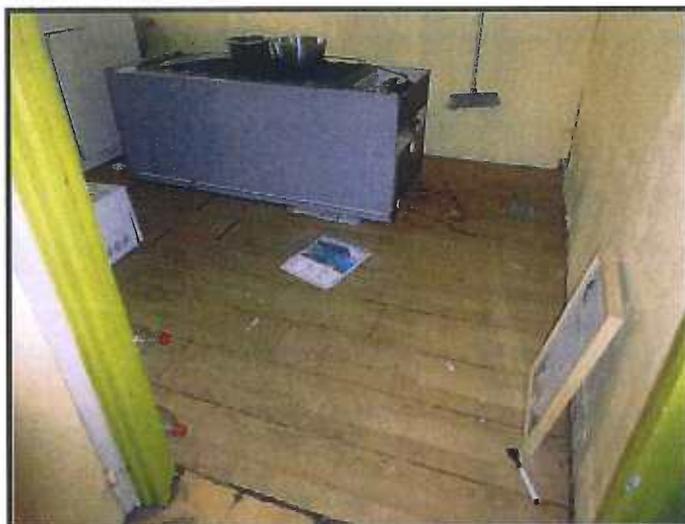
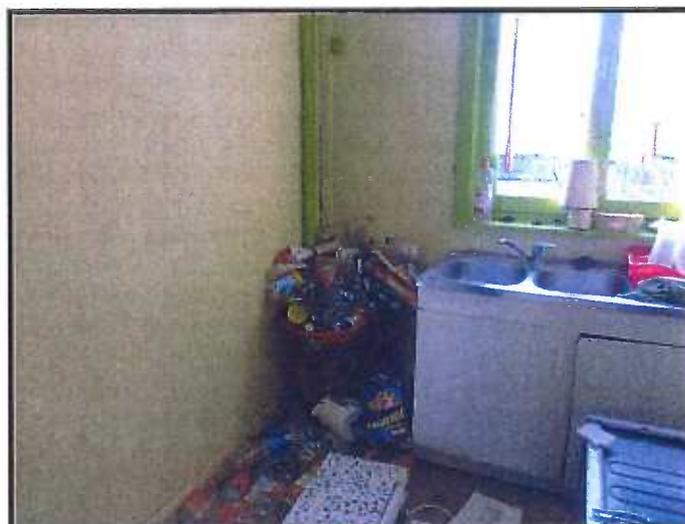
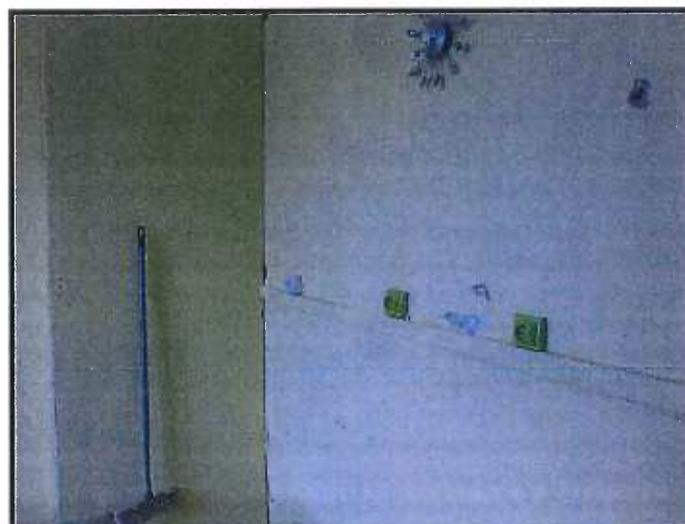
### Cuisine

Cette pièce est à l'état d'abandon.

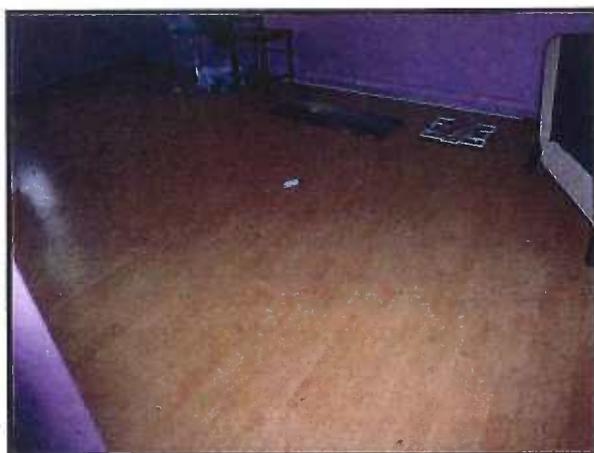
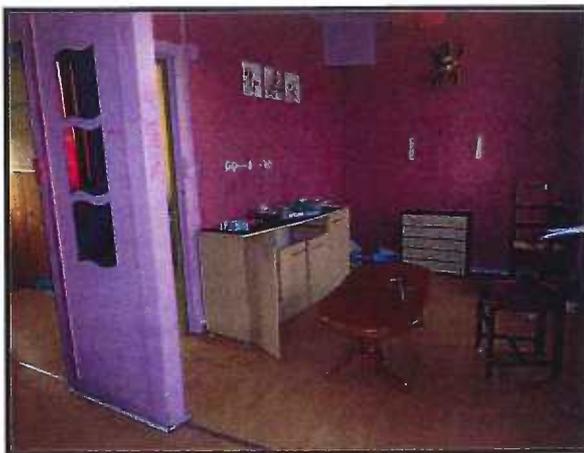
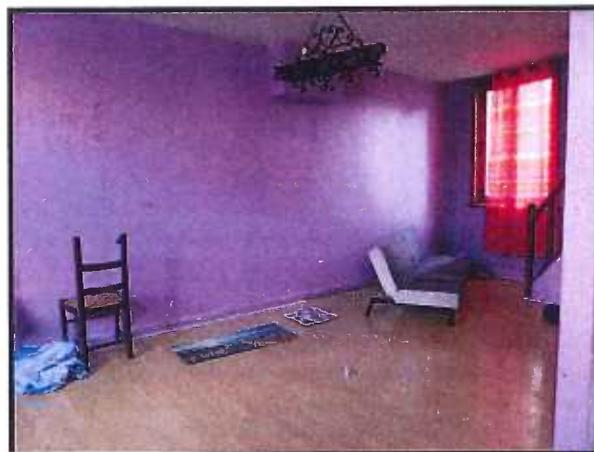
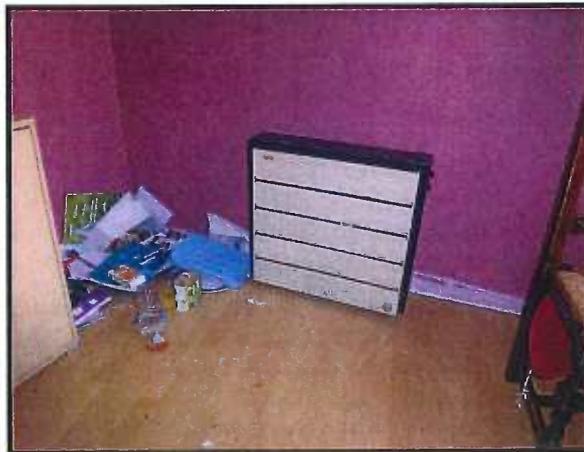
### Salon séjour

↳ La décoration est identique aux autres pièces en mauvais état.

Certaines prises électriques ont été arrachées.

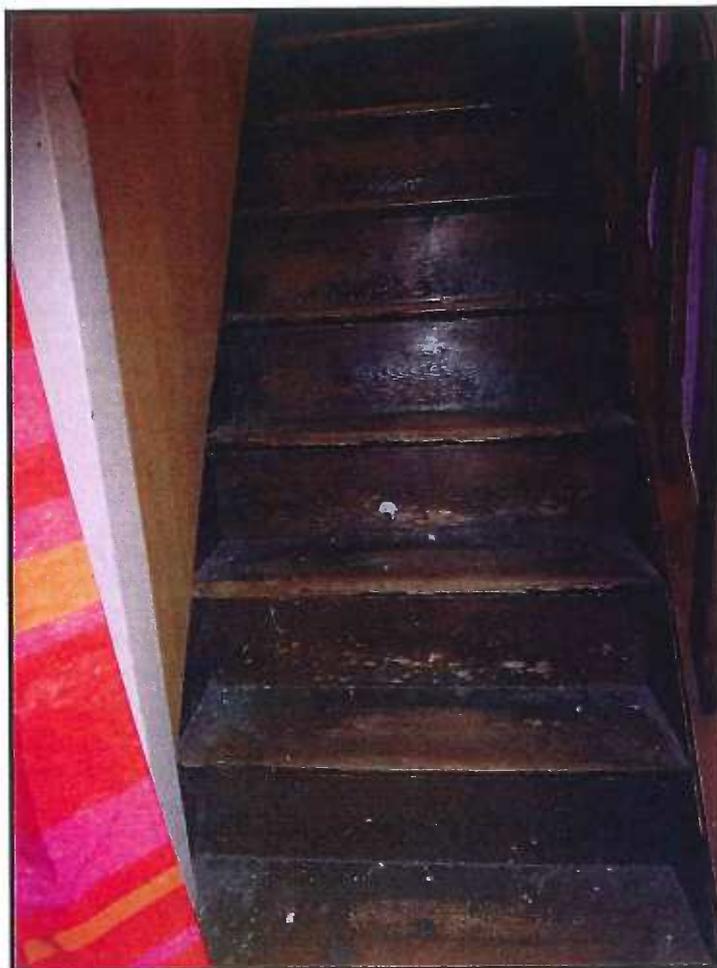
## 2<sup>ème</sup> ETAGE

Accès depuis le séjour par un escalier en bois brut en mauvais état avec main courante.

Bardage et parquet stratifié côté gauche, enduit peint et peinture qui s'écaille.

La montée d'escalier est éclairée par un châssis de fenêtre de type velux en mauvais état.

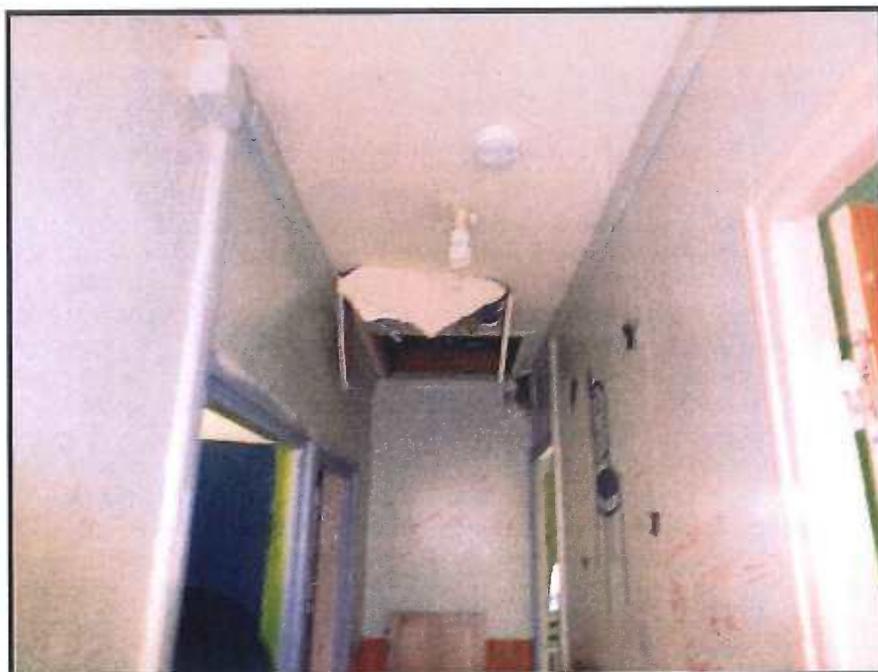
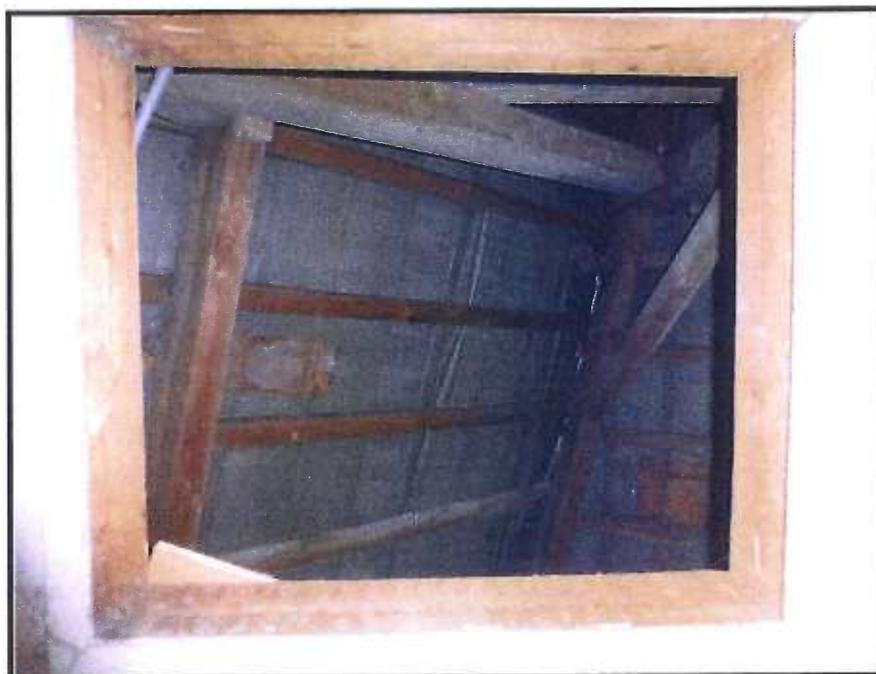
**Palier**

- ↳ Sol parquet stratifié.
- ↳ Bardage bois en partie basse.
- ↳ Faux plafond placoplâtre éventré. Présence d'une trappe de visite vers accès combles perdus sous toiture.

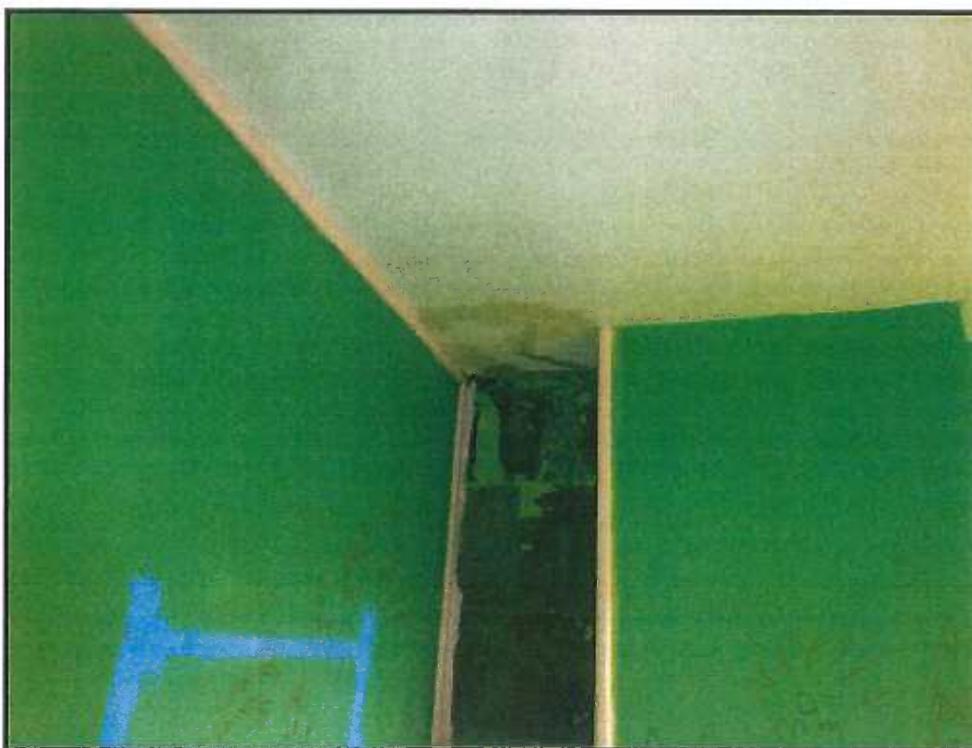
**Première chambre de droite**

Accès en bois isoplane hors d'état d'usage.

- ↳ Sol parquet stratifié et plinthes en bois.
- ↳ Fibre de verre peinte aux murs. Traces d'infiltrations côté conduit de cheminée.
- ↳ Plafond placoplâtre.

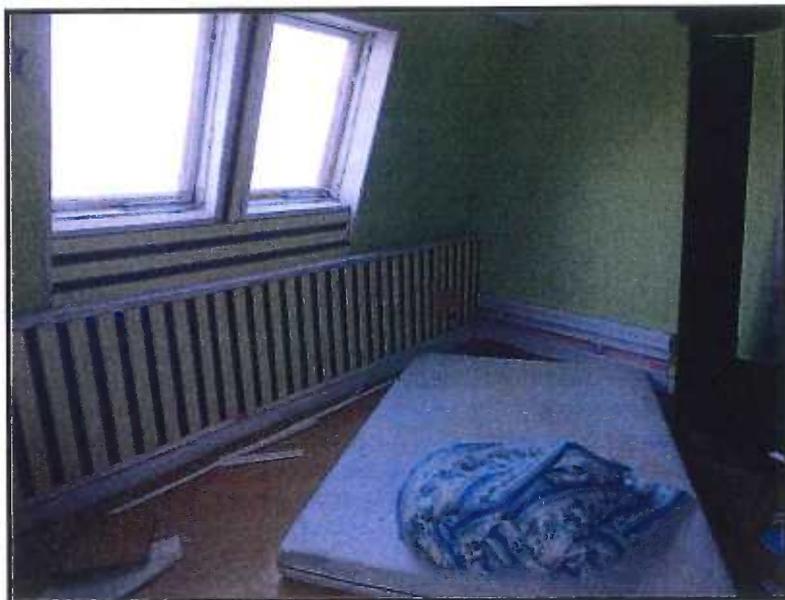
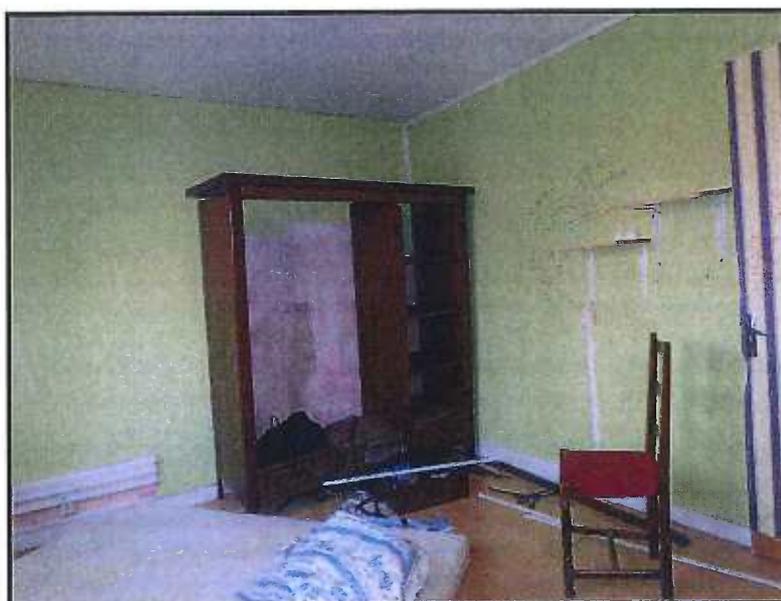
**Chambre de droite côté rue**

- ↳ Sol parquet stratifié et plinthes en bois.
- ↳ Papier peint mural collé sur de la fibre de verre peinte.
- ↳ Plafond peint.
- ↳ Le tout en mauvais état.

Cette pièce est éclairée par deux châssis de type velux avec commande complète, en mauvais état.

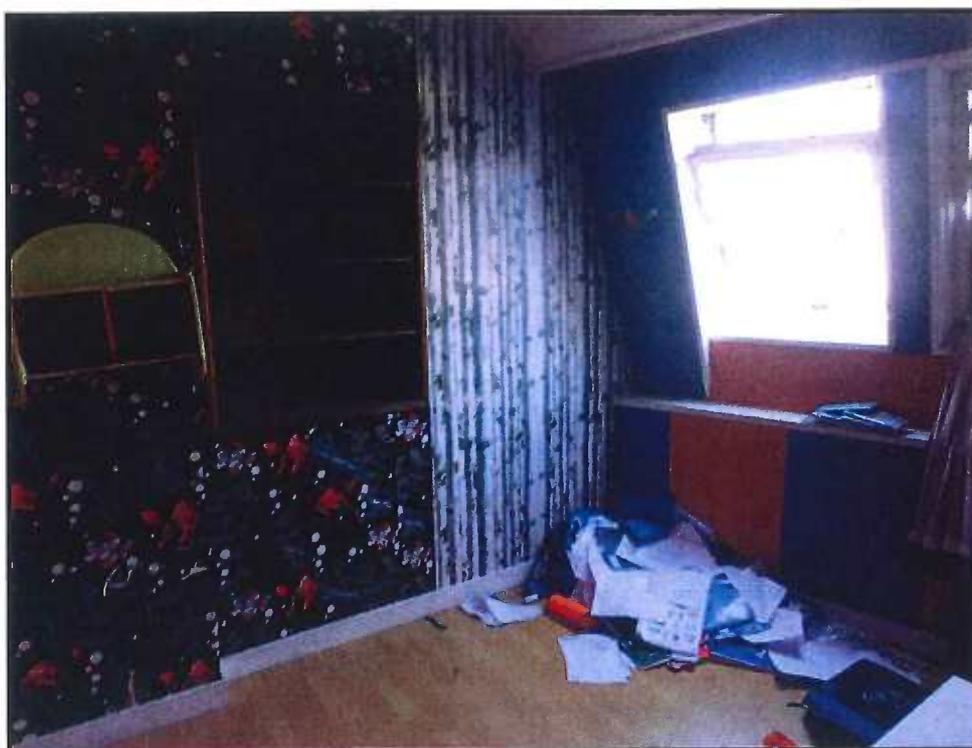
**Chambre de gauche, côté rue**

- ↪ Sol parquet stratifié, plinthes en bois.
- ↪ Murs recouverts de multitudes de couches de papier peint.
- ↪ Plafond avec peinture avec traces d'un ancien revêtement arraché.

Cette pièce est éclairée par deux châssis velux dont l'un est hors d'état d'usage.  
Présence d'un niche avec étagères.

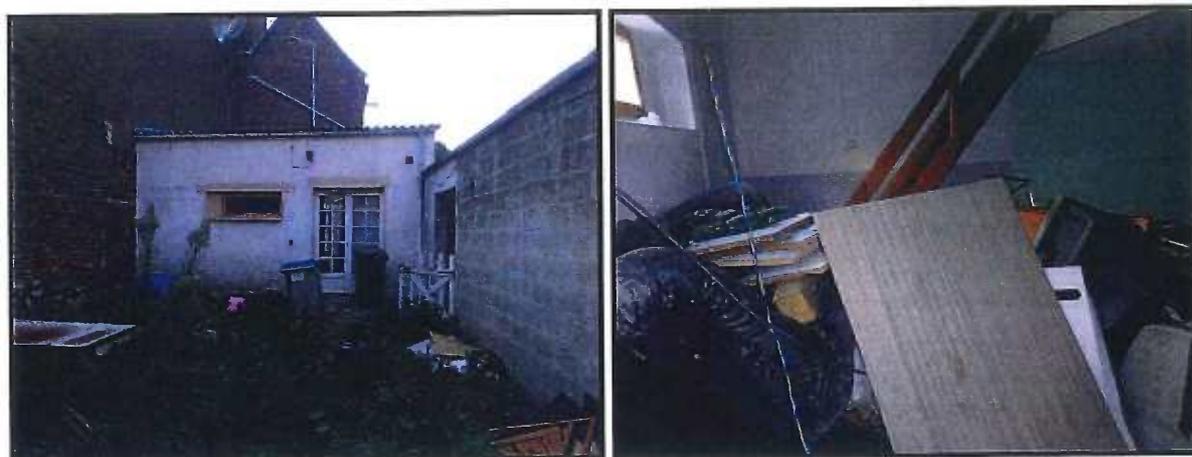
## Studio en rez de jardin sur arrière

Il ne m'a pas été possible d'accéder à l'ensemble du bien, au vu de l'état d'encombrement et de décharge.

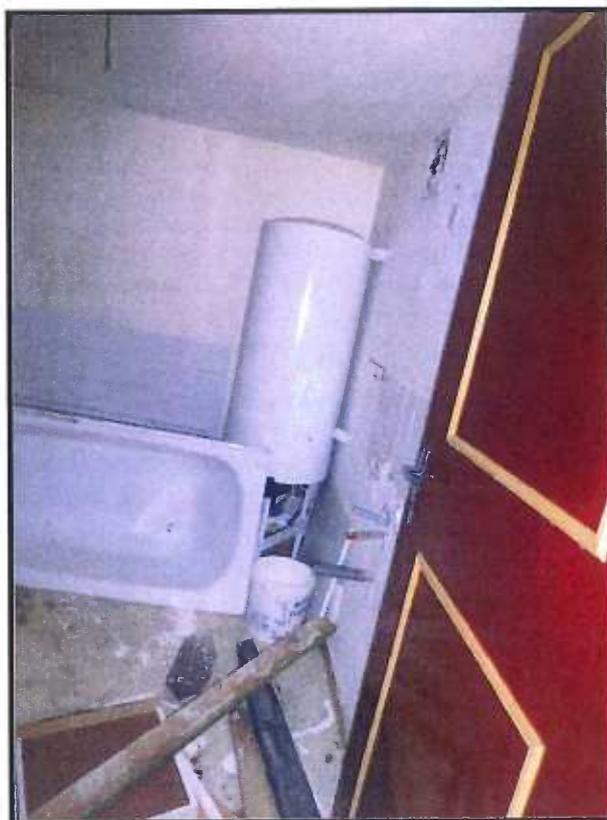
**Salle d'eau**

Les sanitaires ont été arrachés ou ne sont pas posés.
