PROCÈS VERBAL DE CONSTAT ET DE DESCRIPTION

**L'AN DEUX MILLE DIX SEPT
LE DIX HUIT OCTOBRE**

Certifie m'être transporté ce jour à **ANICHE 97 Boulevard Drion** à l'effet de procéder à la description de deux divisions cadastrées AP 356.

Parcelle cadastrée AP 356

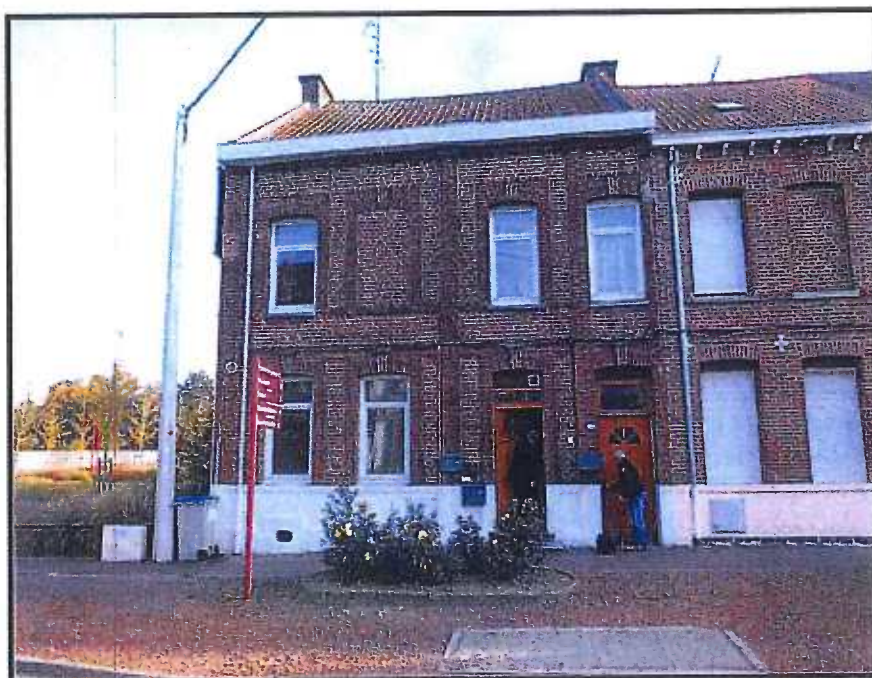
ANICHE 97 boulevard Drion

Il s'agit d'un immeuble de type 1930 élevé en briques faisant partie d'un ensemble situé à l'intersection du boulevard Drion et rue Louis Chantreau, à côté de l'école Maxime QUEVY.

Le rez-de-chaussée présente un soubassement maçonné sur enduit ciment badigeonné.

Le chéneau est en pvc.

La toiture est en tuiles, présence d'un châssis type velux.

Sur le pignon côté gauche depuis la rue, je constate un enduit crépi, récent, sur la moitié de la façade.

En partie haute du pignon, présence d'un panneau publicitaire.

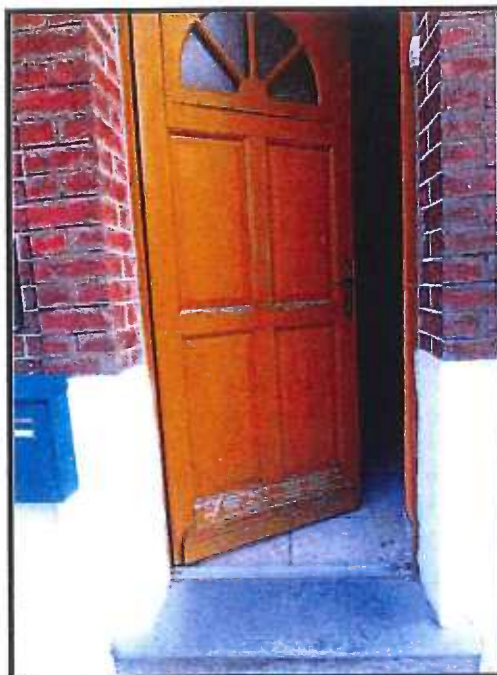
Hall d'entrée

Accès par une porte en bois exotique appareillée.

- ↳ Sol carrelé.
- ↳ Murs recouverts d'une fibre de verre peinte.
- ↳ Plafond peint en blanc.

Cette pièce est éclairée par l'imposte de la porte d'accès.

Présence d'un tableau électrique avec disjoncteur, compteur électronique et une petit différentiel.

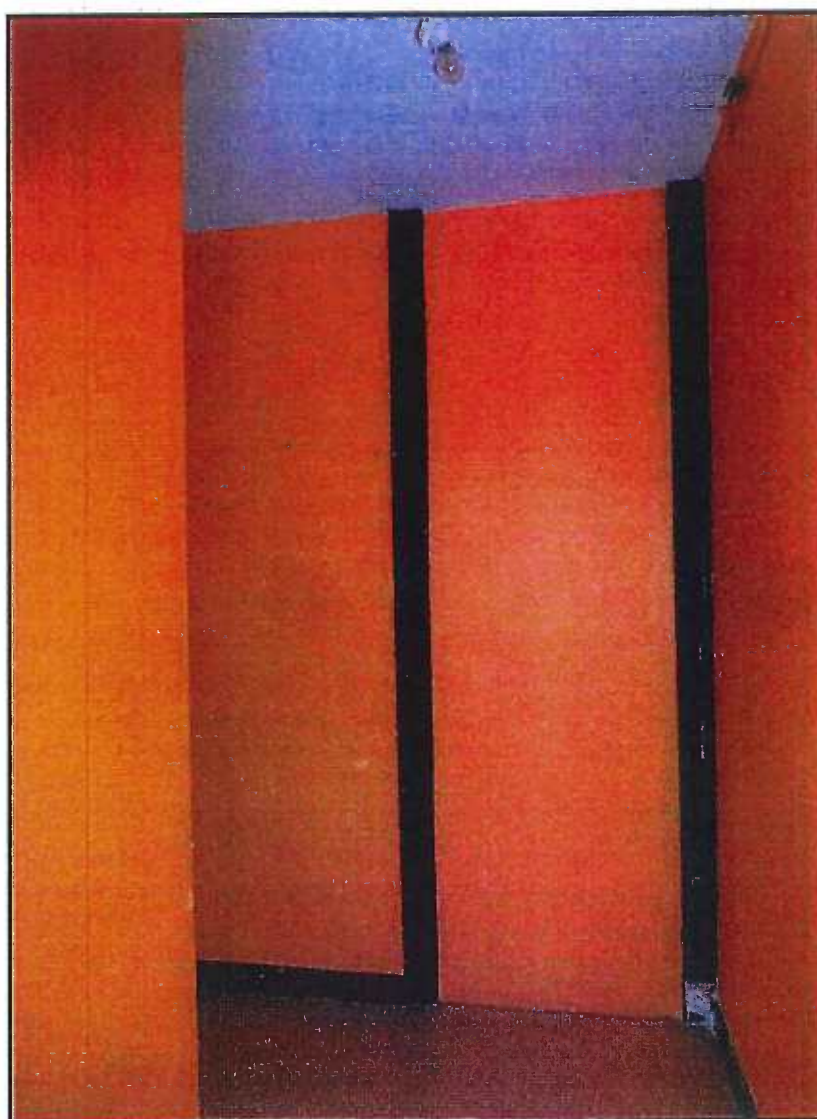
Palier

- ↳ Sol revêtement plastifié.
- ↳ Décoration identique aux autres pièces précédemment décrites.

Cette pièce est éclairée par un point lumineux au plafond.

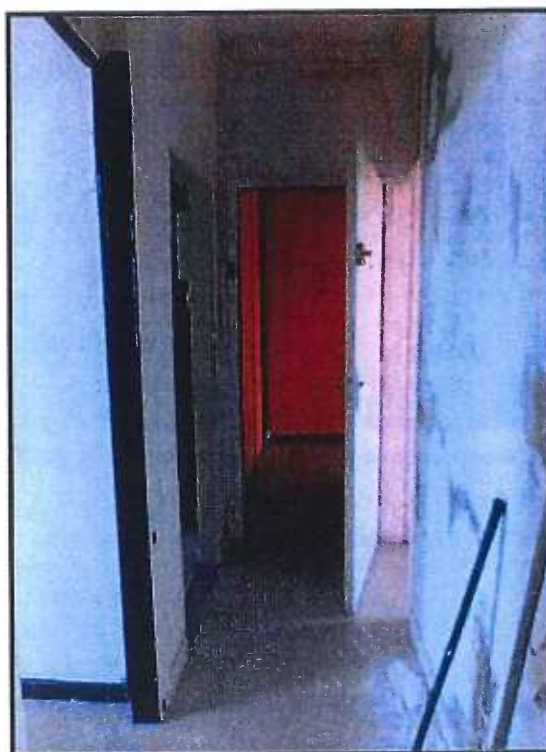
Entrée

- ↳ Sol revêtement plastifié, plinthes.
- ↳ Murs tapissés.
- ↳ Plafond éventré.

Cette pièce est en cours de rénovation.

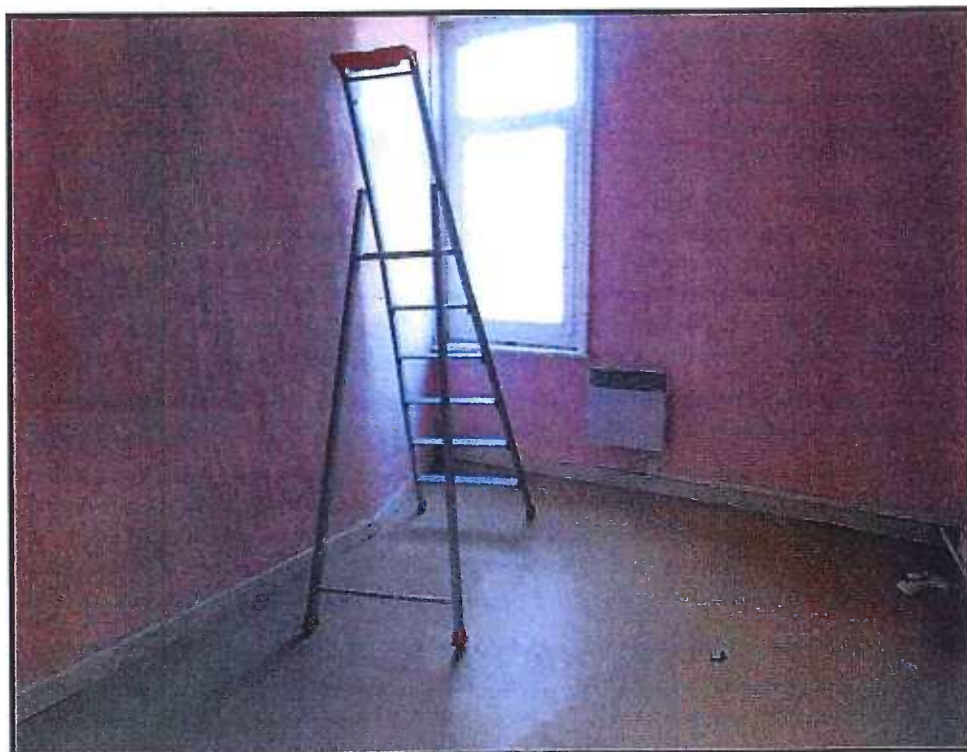
Chambre I

- ↳ Sol revêtement plastifié, plinthes.
- ↳ Fibre de verre peinte aux murs.
- ↳ Dalles de polystyrène au plafond.

Cette pièce est éclairée par un châssis de fenêtre pvc un ouvrant avec système oscillo-battant, double vitrage, imposte en double vitrage également.

Présence d'un radiateur électrique.

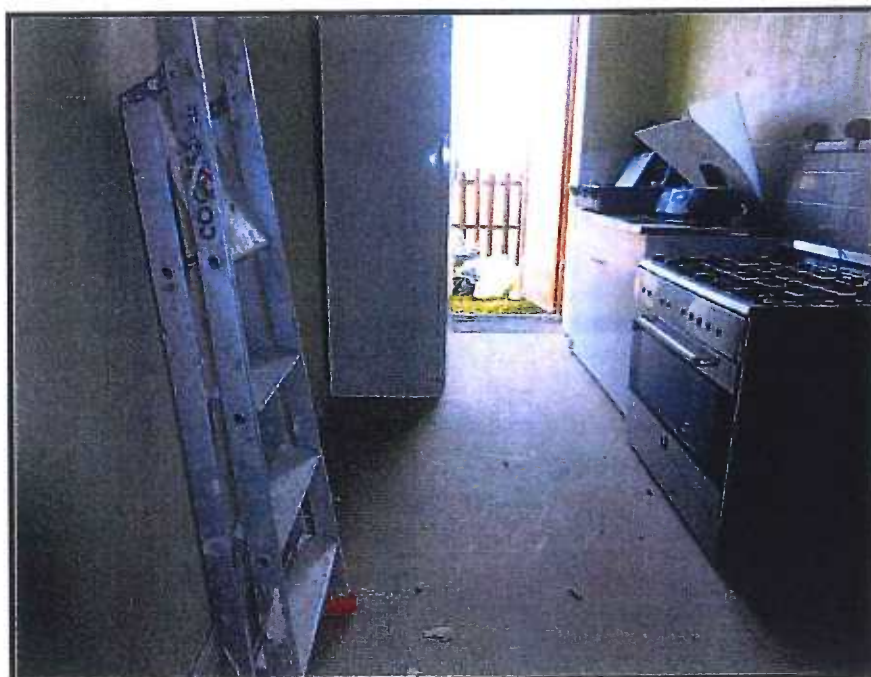
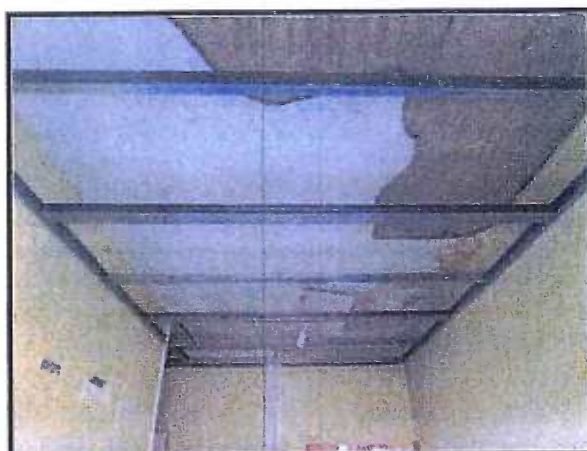
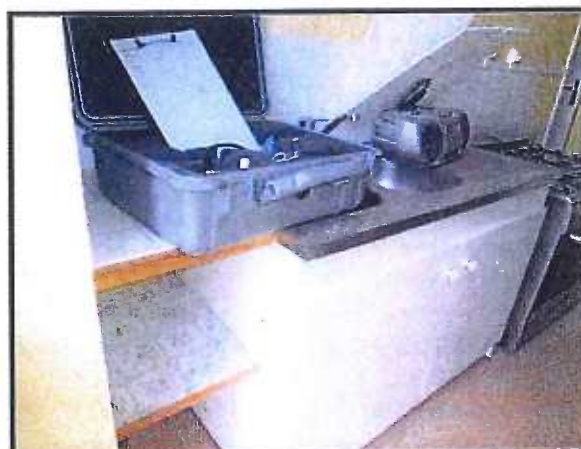
Cuisine

↳ On retrouve dans cette pièce la même décoration.
Cette pièce est en cours de réalisation au niveau du plafond.
Présence d'un radiateur électrique.

- Un meuble évier deux bacs un égouttoir inox.
- Un piano de cuisson.

Huisseries : un châssis de fenêtre en bois exotique double vitrage fissuré.

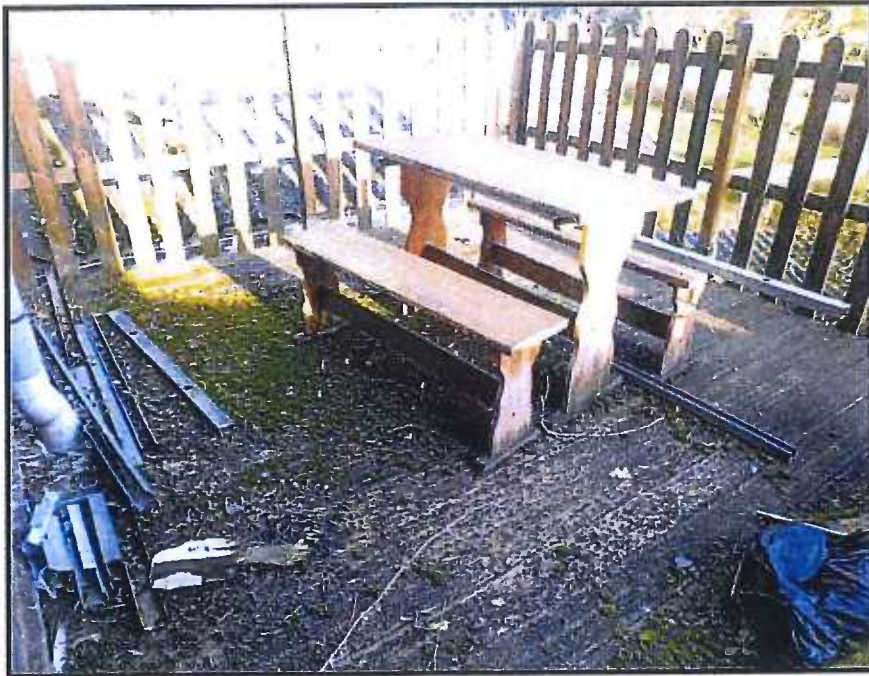
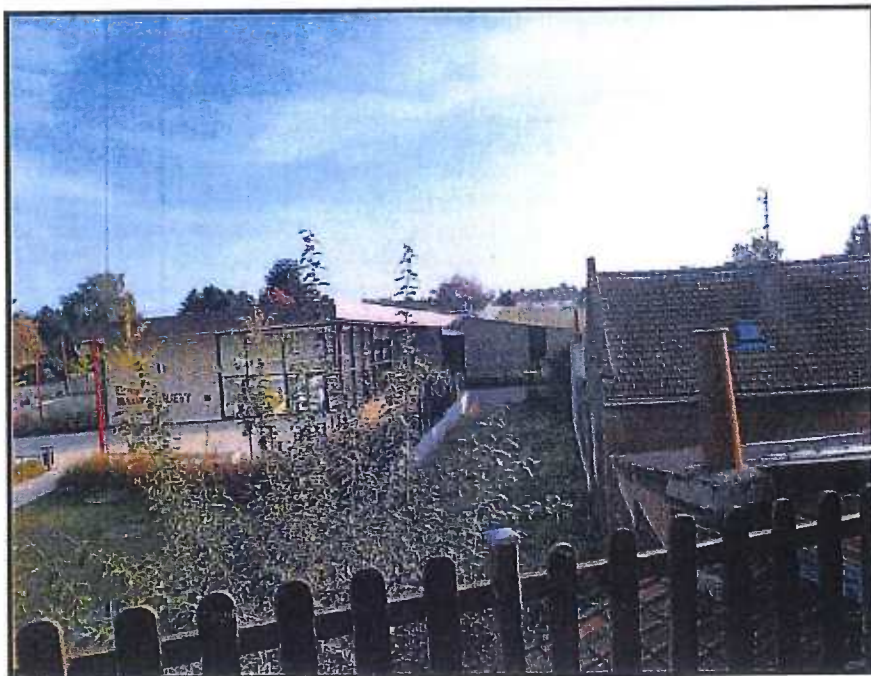
Balcon

↳ Sol lamelles autoclaves envahies par de la mousse.
Cette terrasse est à l'état d'abandon, équipée d'un rambarde en bois.
La vue donne sur le jardin et sur l'école voisine.

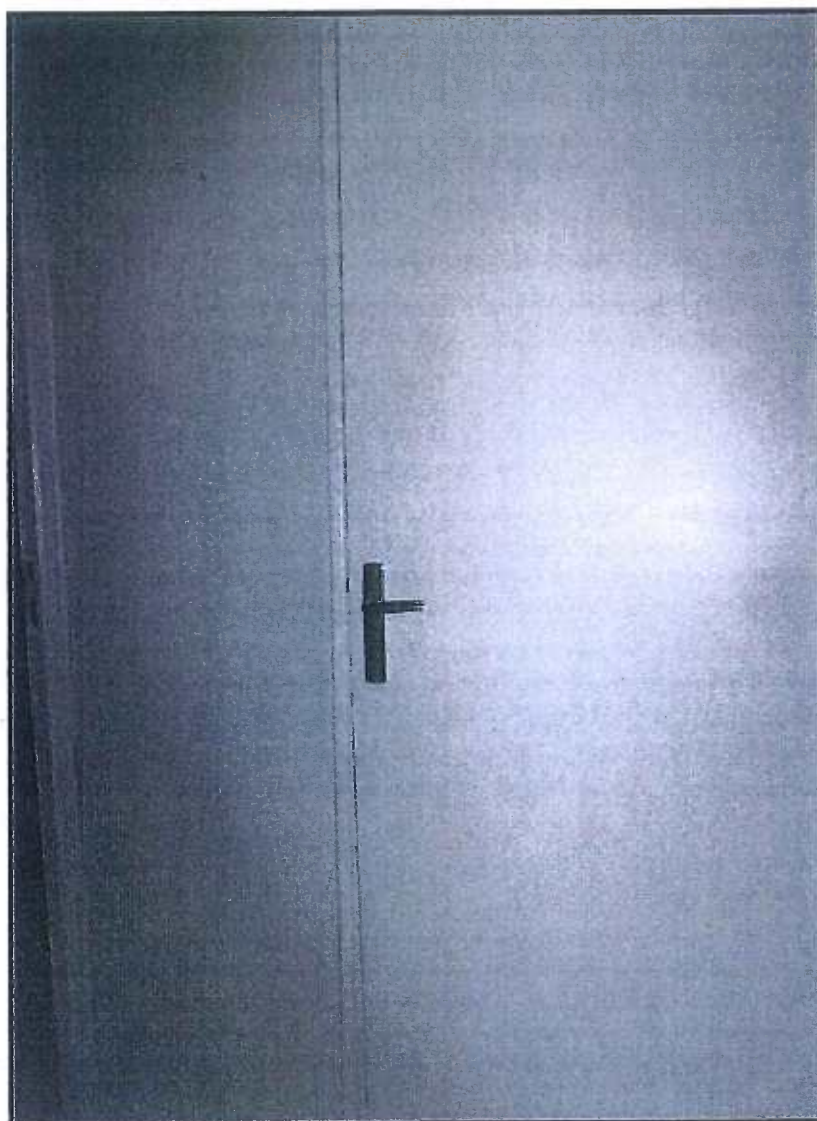
Dégagement wc salle de bains

↳ Décoration identique à la cuisine.
