PROCÈS VERBAL DE CONSTAT ET DE DESCRIPTION

**L'AN DEUX MILLE DIX SEPT
LE DIX HUIT OCTOBRE**

Certifie m'être transporté ce jour à **ANICHE 97 Boulevard Drion** à l'effet de procéder à la description de deux divisions cadastrées AP 356.

ANICHE 97 boulevard Drion

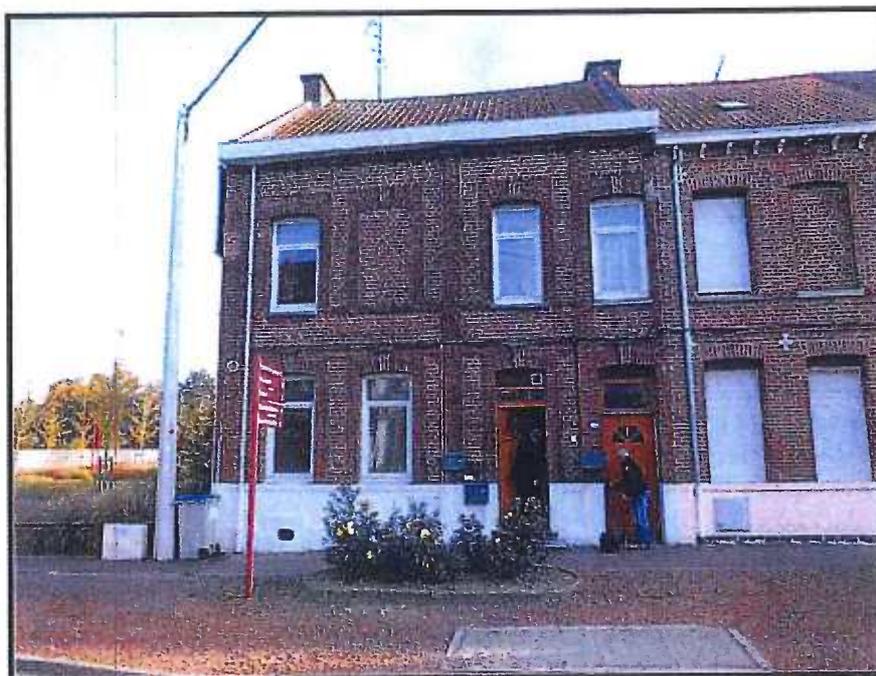
Il s'agit d'un immeuble de type 1930 élevé en briques faisant partie d'un ensemble situé à l'intersection du boulevard Drion et rue Louis Chantreau, à côté de l'école Maxime QUEVY.

Sur le pignon côté gauche depuis la rue, je constate un enduit crépi, récent, sur la moitié de la façade.

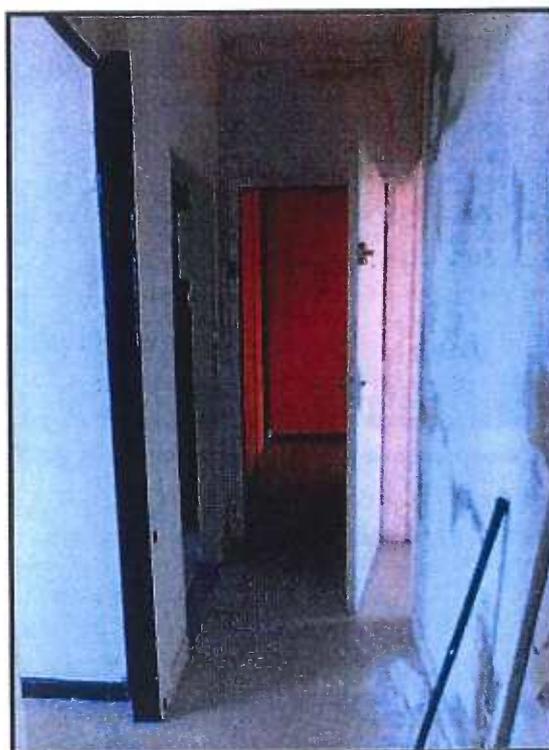
Entrée

- ↳ Sol revêtement plastifié, plinthes.
- ↳ Murs tapissés.
- ↳ Plafond éventré.

Cette pièce est en cours de rénovation.

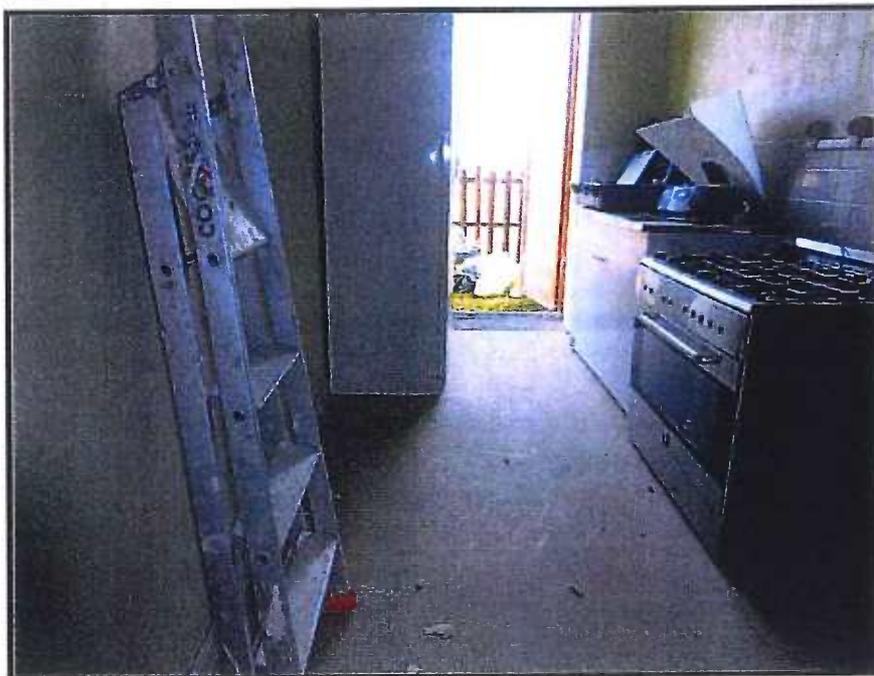
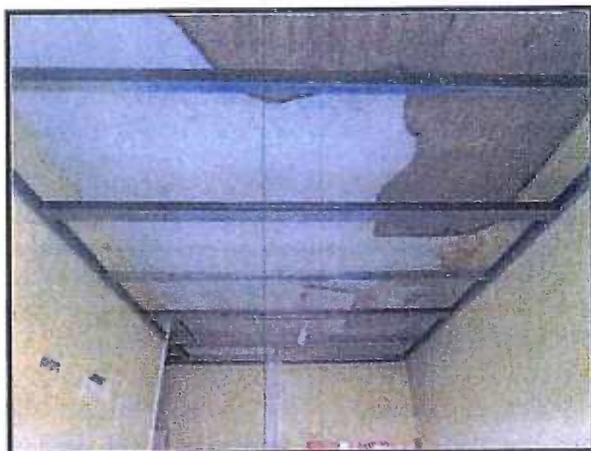
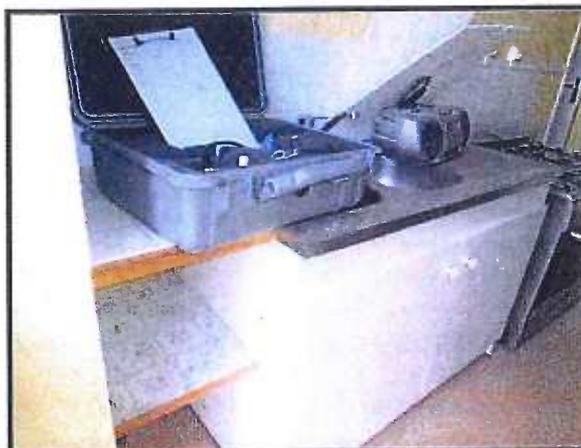
Cuisine

↳ On retrouve dans cette pièce la même décoration.
Cette pièce est en cours de réalisation au niveau du plafond.
Présence d'un radiateur électrique.

Huisseries : un châssis de fenêtre en bois exotique double vitrage fissuré.

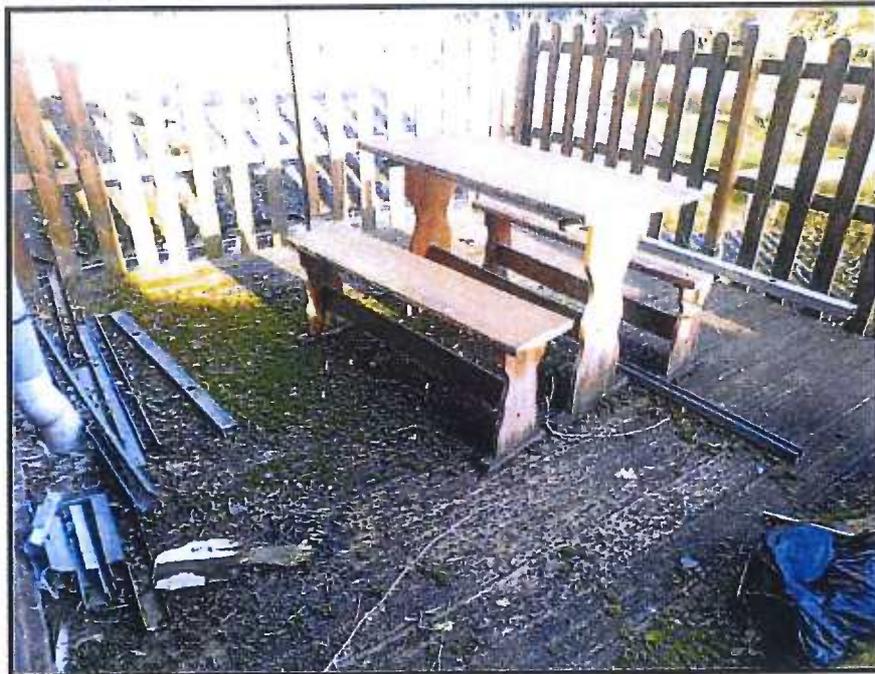
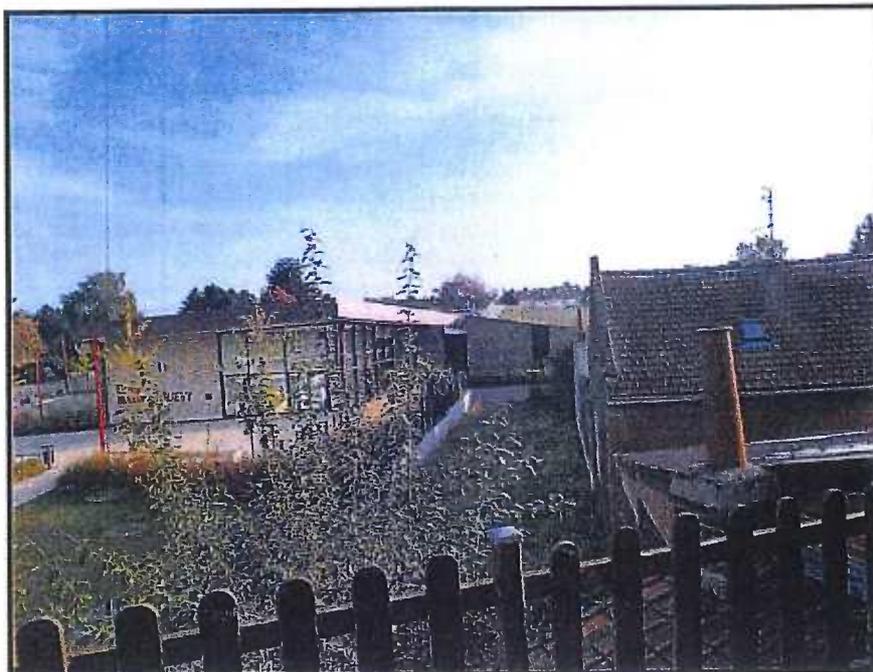
Balcon

↳ Sol lamelles autoclaves envahies par de la mousse.
Cette terrasse est à l'état d'abandon, équipée d'un rambarde en bois.
La vue donne sur le jardin et sur l'école voisine.

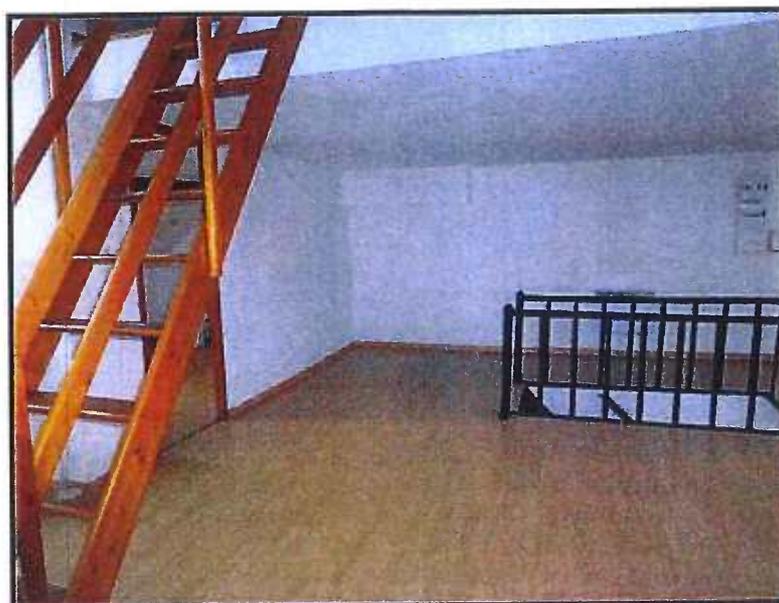
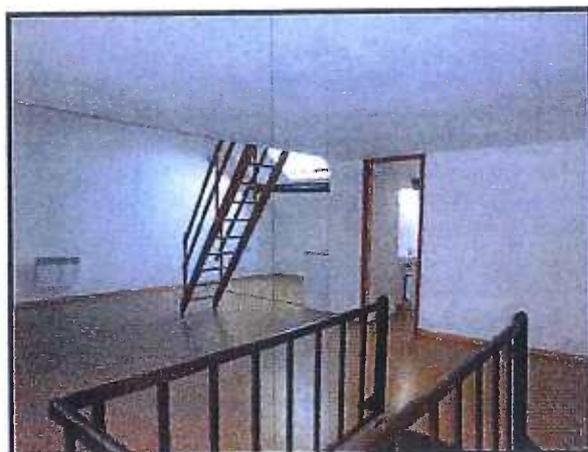
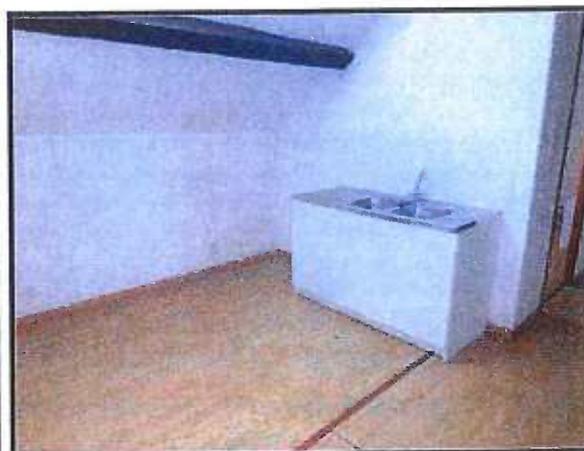
Pièce à vivre

Cette pièce est éclairée par deux châssis VELUX, un côté rue, un côté jardin, plus grand, double vitrage.

Présence à proximité de ce dernier, des traces d'infiltrations.

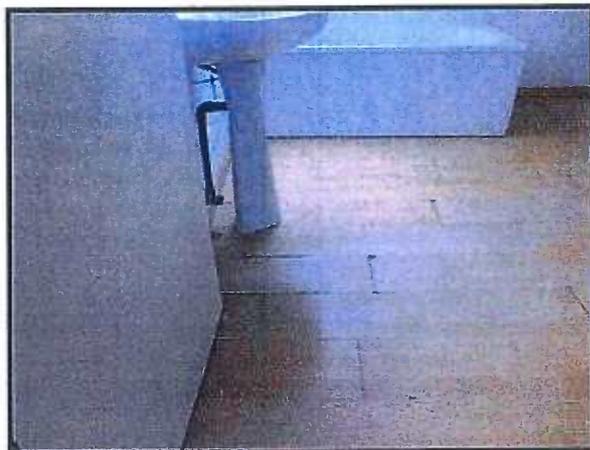
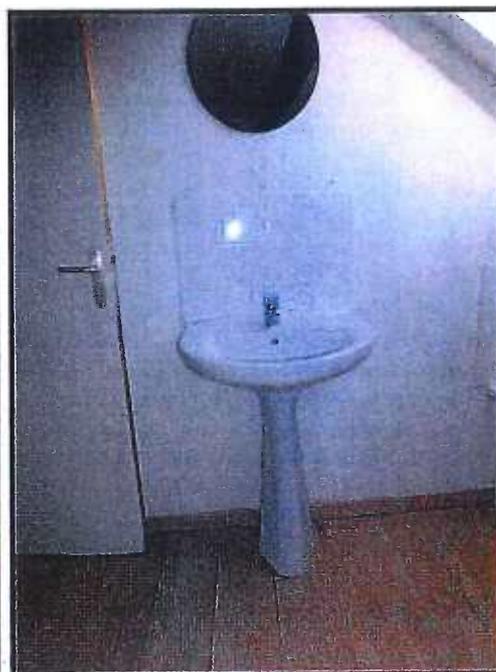
Salle d'eau - wc

- ↳ Sol parquet stratifié sinistré par un dégât des eaux.
- ↳ Murs, sous-pente et plafond peints en blanc.

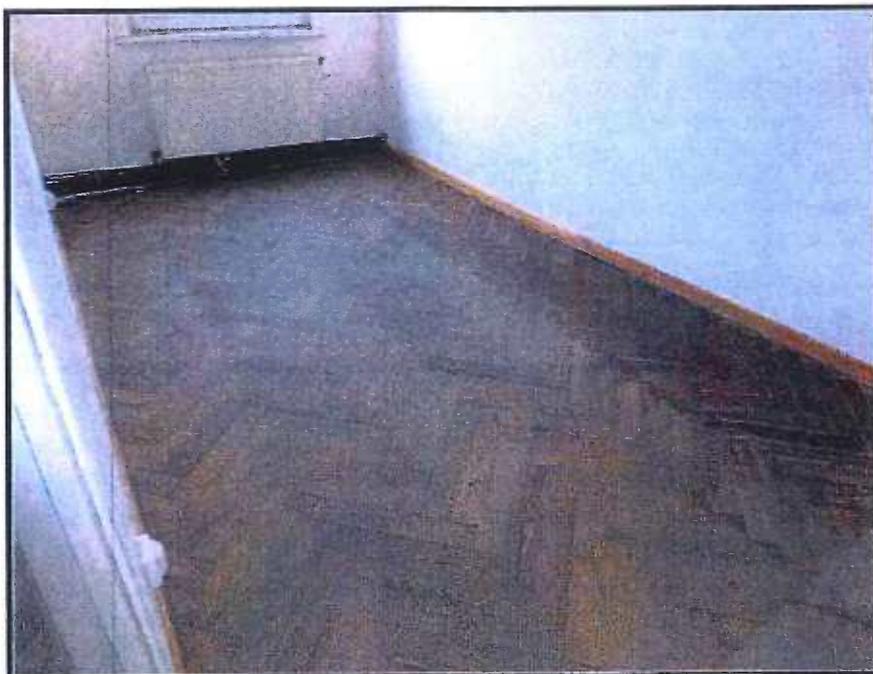
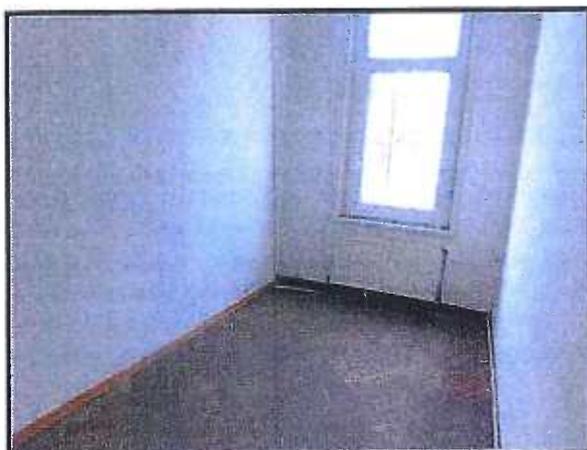
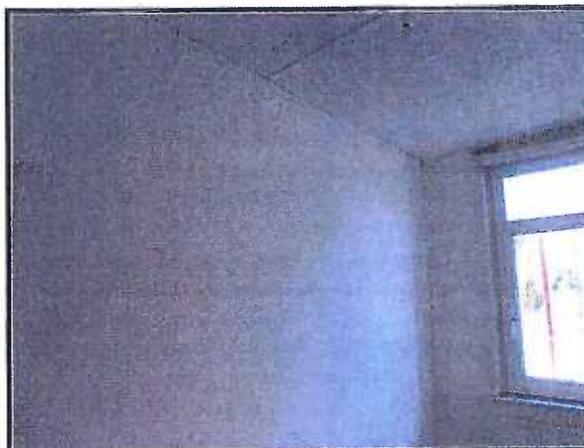
Chambre 2

- ↳ Sol parquet chevrons, plinthes en bois peintes.
- ↳ Murs composés de plaques de placoplâtre aux trois quarts et d'un enduit blanchi abimé par des problèmes d'humidité.

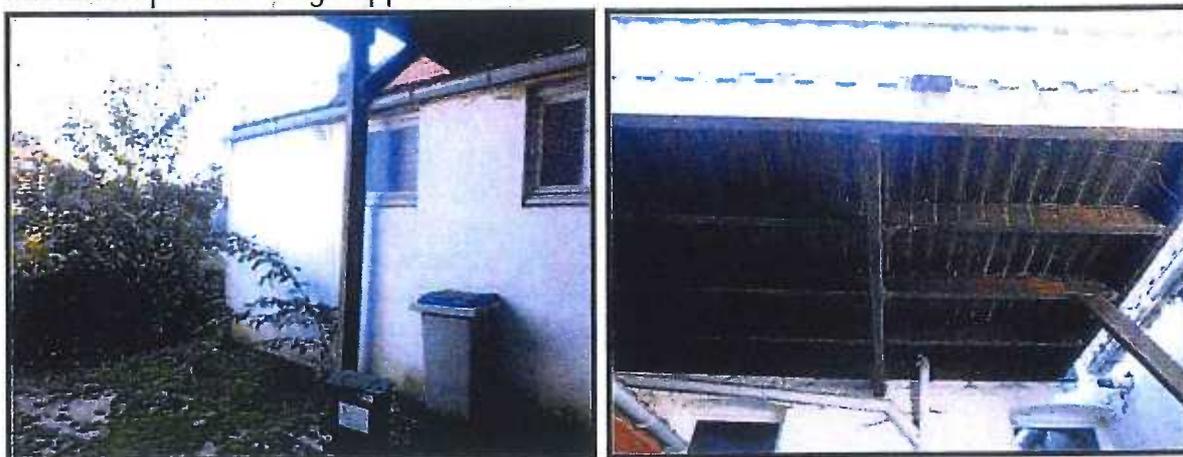
Jardin

↳ Terrasse à l'état brut recouverte par de la végétation ou de la mousse.

Au niveau de cette terrasse, je constate la présence du dessous du balcon de la partie habitation premier étage appartement 1.

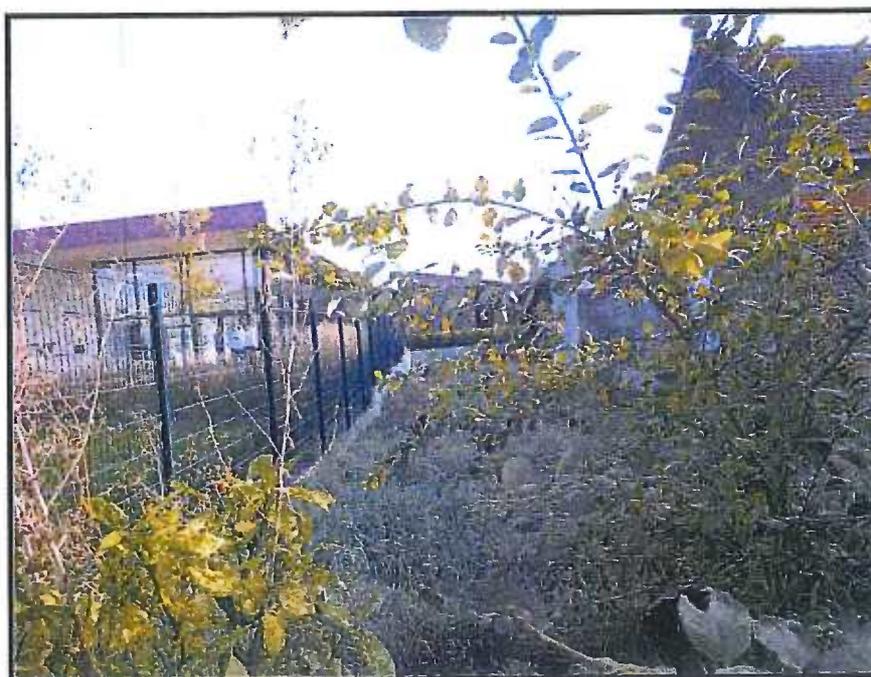
Ce jardin est à l'état de friche.

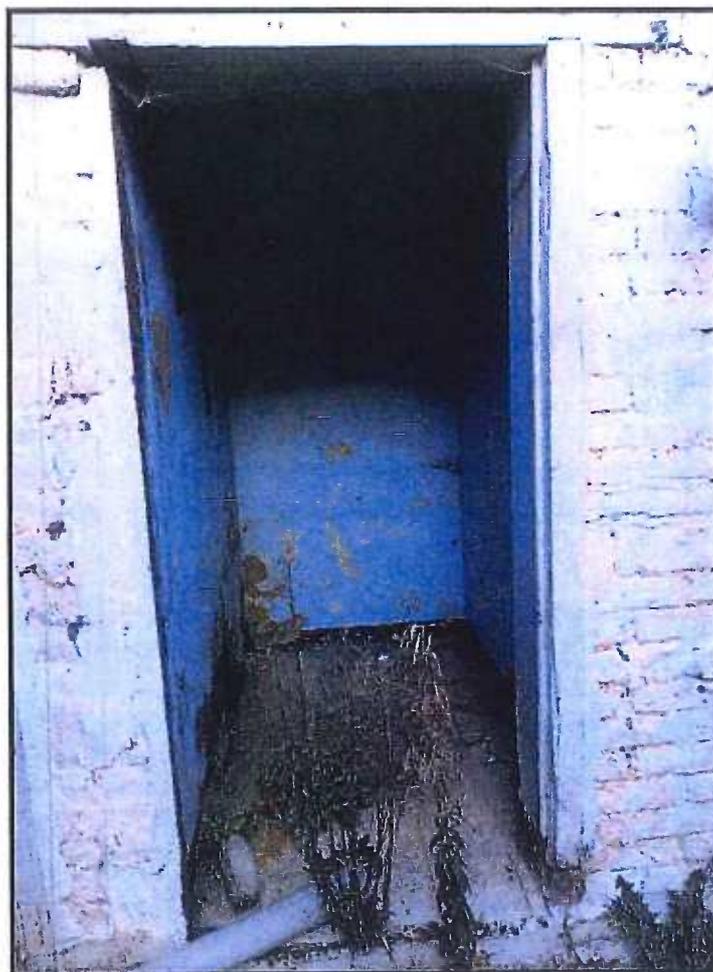
Ancien local wc

Présence d'un puisard rebouché et évacuation condamnée.
