PROCES VERBAL DE CONSTAT

PROCES-VERBAL DE DESCRIPTION

Pour l'immeuble situé 7 rue des Haguettes à AMBLETEUSE (62164), sur un terrain cadastré section AC n° 18, pour 1 383 m², appartenant à

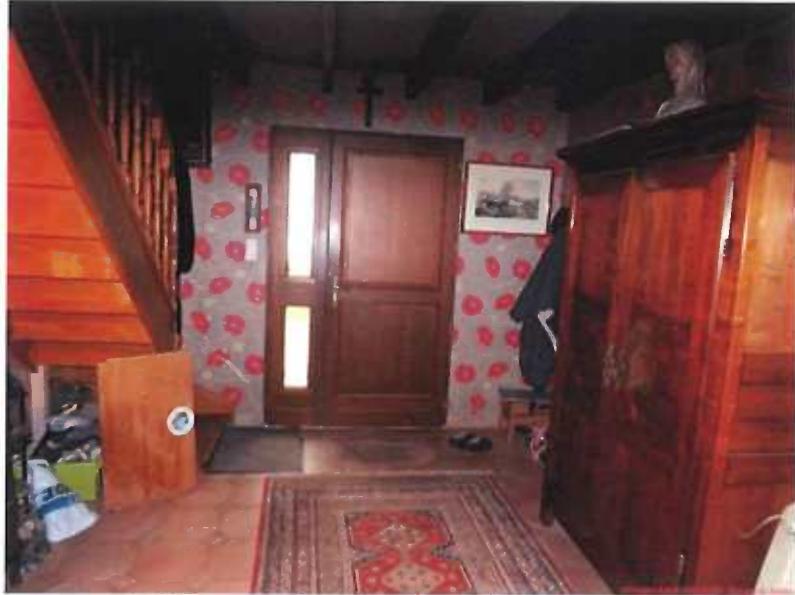
La porte d'entrée principale de l'habitation est en bois, en bon état, avec deux petites impostes vitrées sur le côté.

Le sol carrelé est en bon état.

Le plafond est peint, en bon état, muni de poutres.

La tapisserie murale est en bon état.

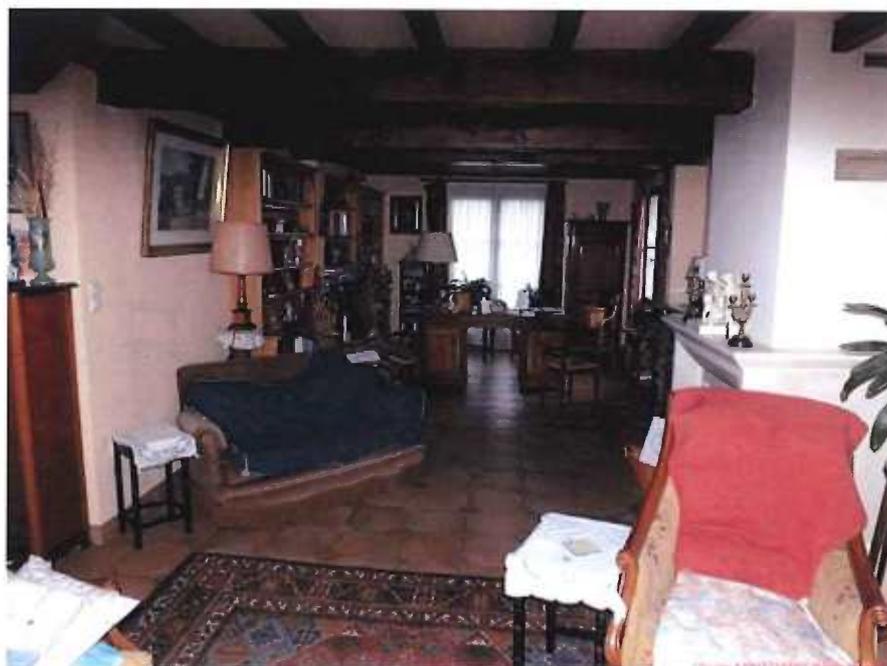
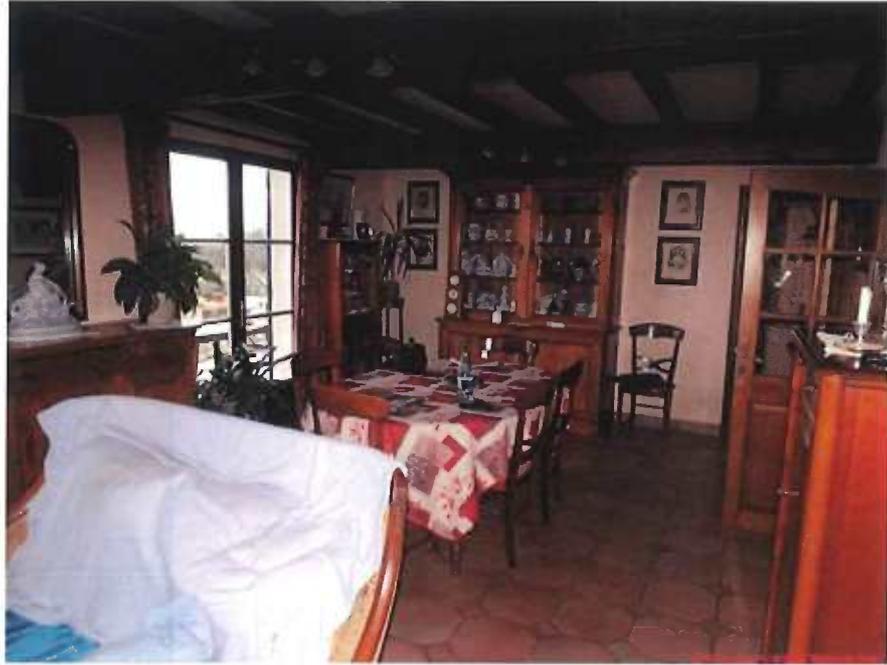
Salle de séjour :

Il s'agit d'une grande pièce en "L" avec quatre double portes-fenêtres et une fenêtre deux ouvrants, en bon état. Les ouvrants sont en bois, équipés de volets battants.

Les murs sont revêtus de papier peint en bon état.

Le sol est carrelé, en bon état.

Le plafond est peint en bon état, muni de poutres.

Il existe également une cheminée en bon état.

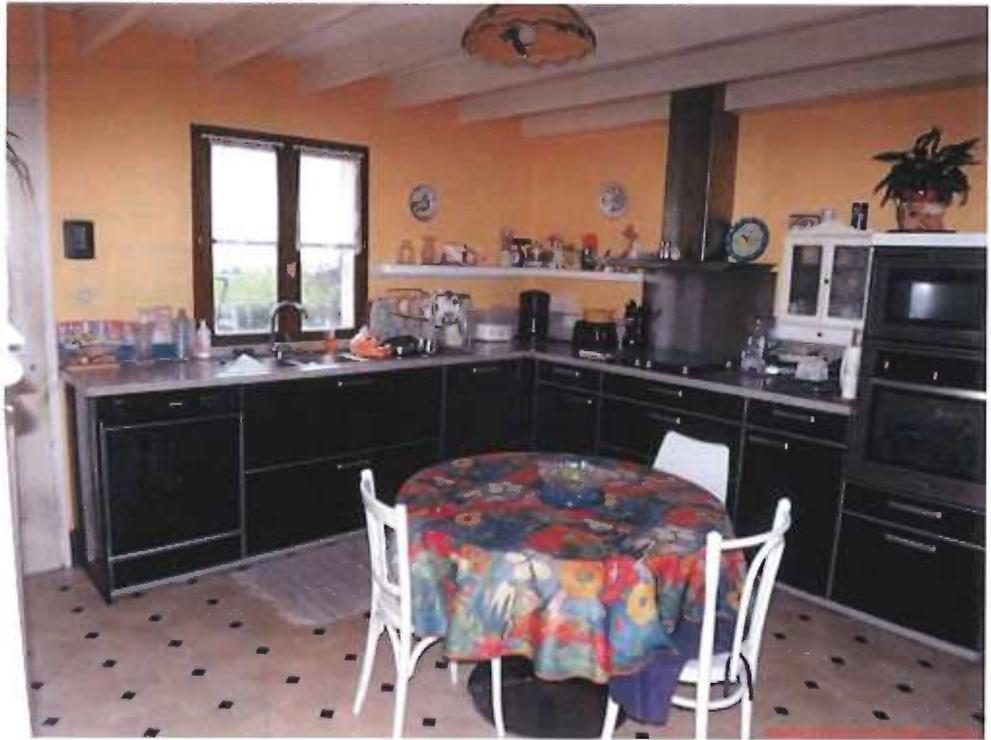
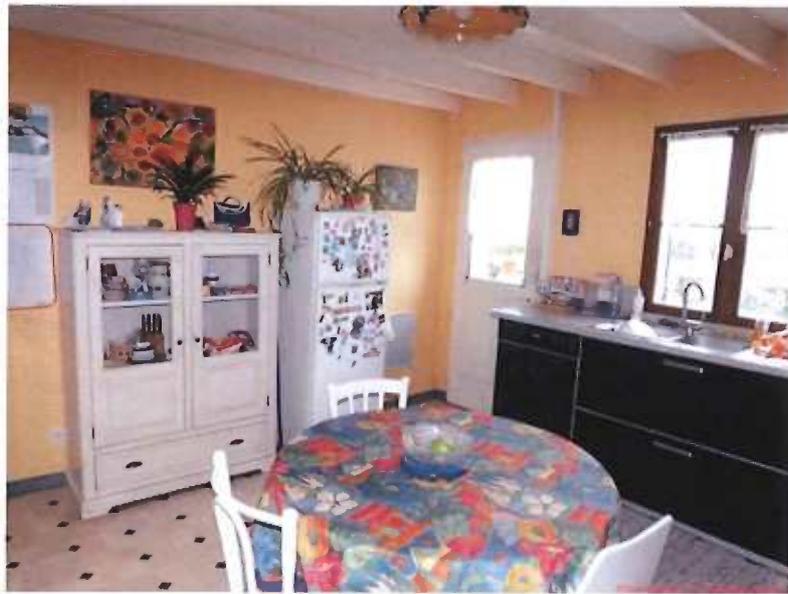
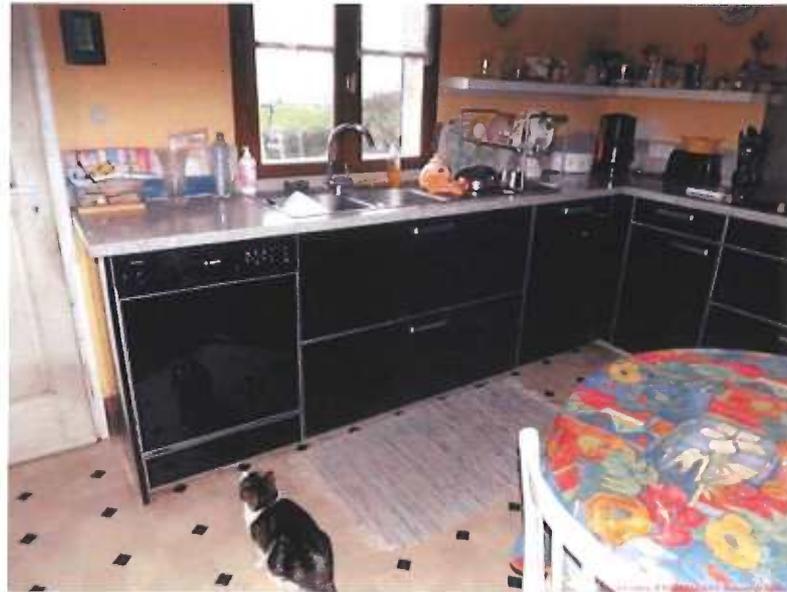
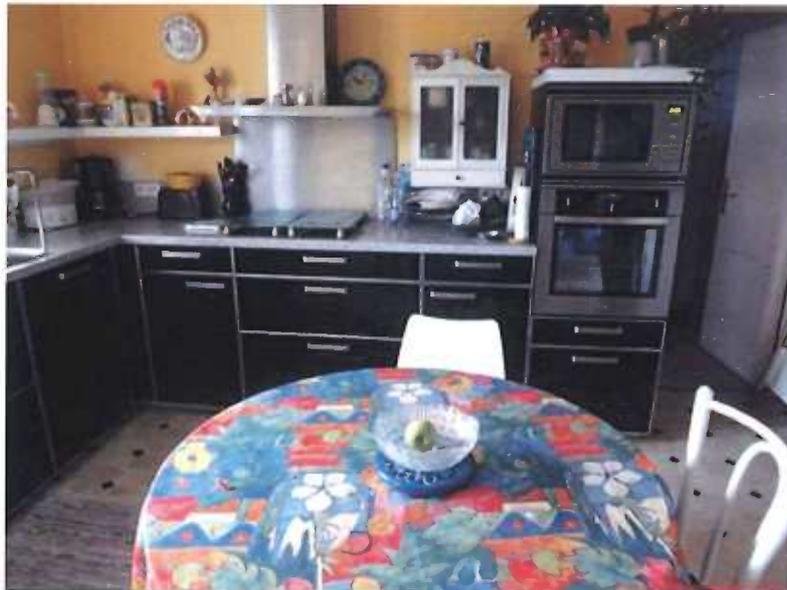
Cuisine :

On accède à la cuisine du séjour, par une porte en bois en bon état, munie d'une poignée double béquille et plaques de propreté.

La pièce bénéficie d'une fenêtre avec deux vantaux en bois et carreaux de verre double vitrage, en bon état.

Les murs sont revêtus de papier peint en bon état.

Le sol carrelé est en bon état.

Le plafond est peint, en bon état, muni de poutres.

La cuisine est aménagée, avec éléments de cuisine en "L" et évier double bac avec robinetterie ; l'ensemble en bon état.

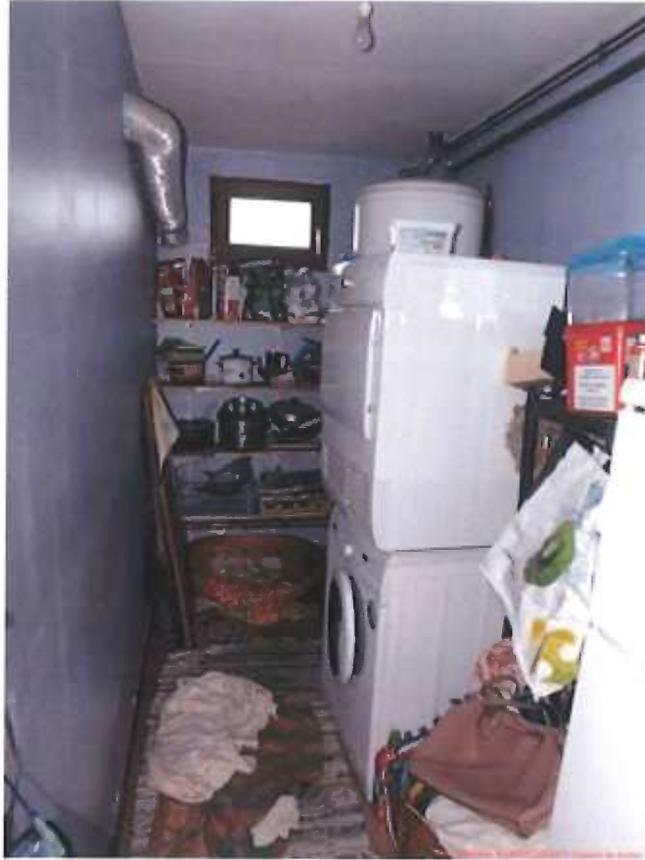
Arrière-cuisine :

La porte d'accès en bois est bon état.

Il existe une petite fenêtre en bois avec carreau de verre double vitrage, en bon état.

Le sol est carrelé, en bon état.

Les murs et le plafond sont peints, en bon état.

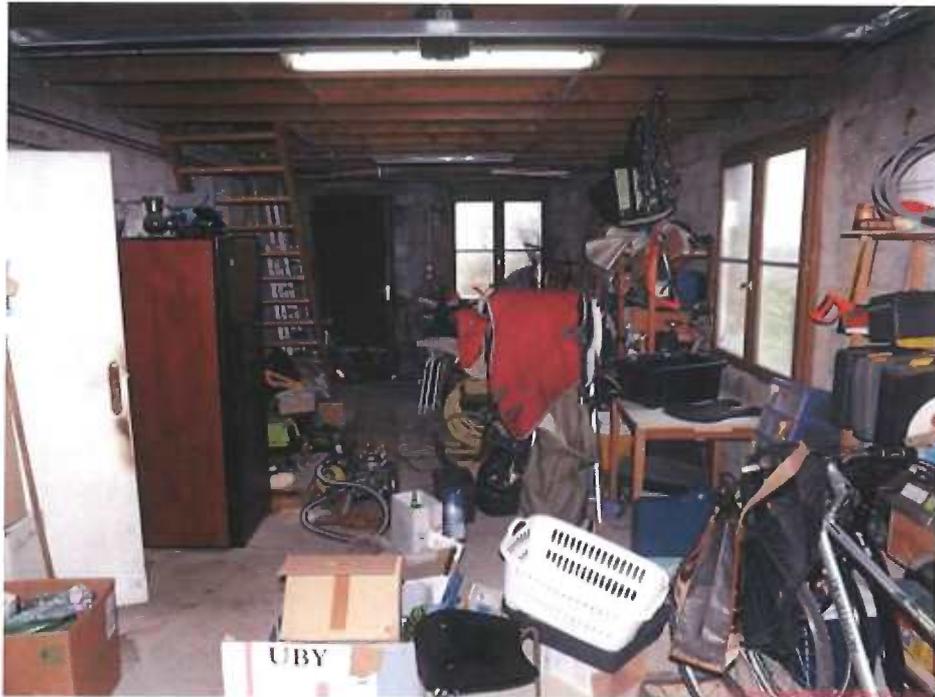
GARAGE :

La porte de garage est une grande porte sectionnelle motorisée en PVC, en bon état.

Les murs, le sol et plafond sont à l'état brut, en bon état.

Une porte en bois donne accès au jardin, en bon état, avec poignée double béquille et plaques de propreté.

Le garage bénéficie de deux fenêtres équipées chacune de deux vantaux en bois, avec carreaux de verre double vitrage, en bon état.

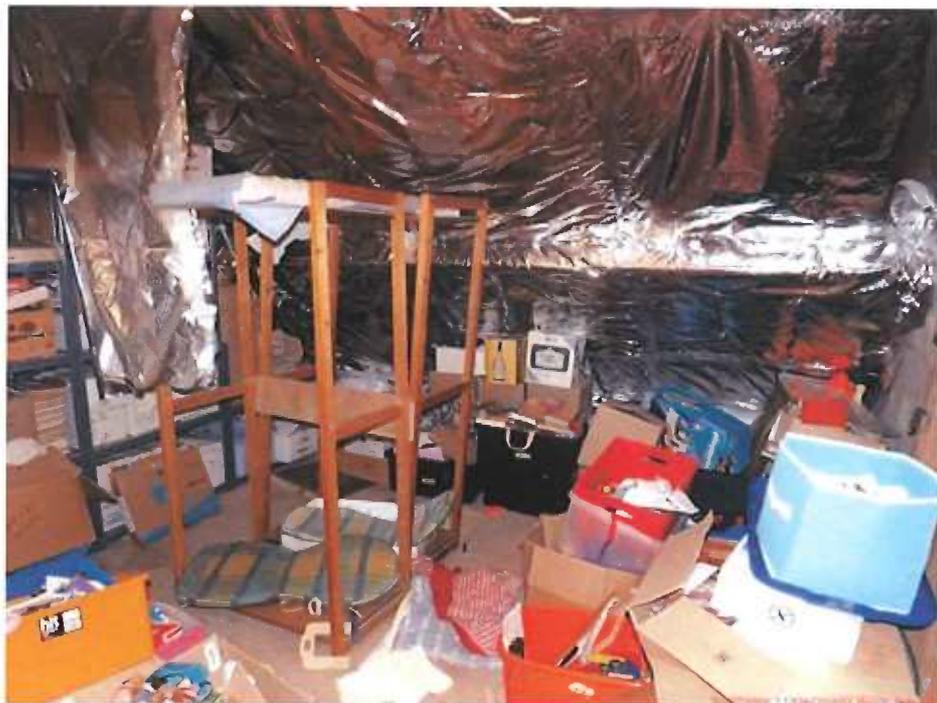
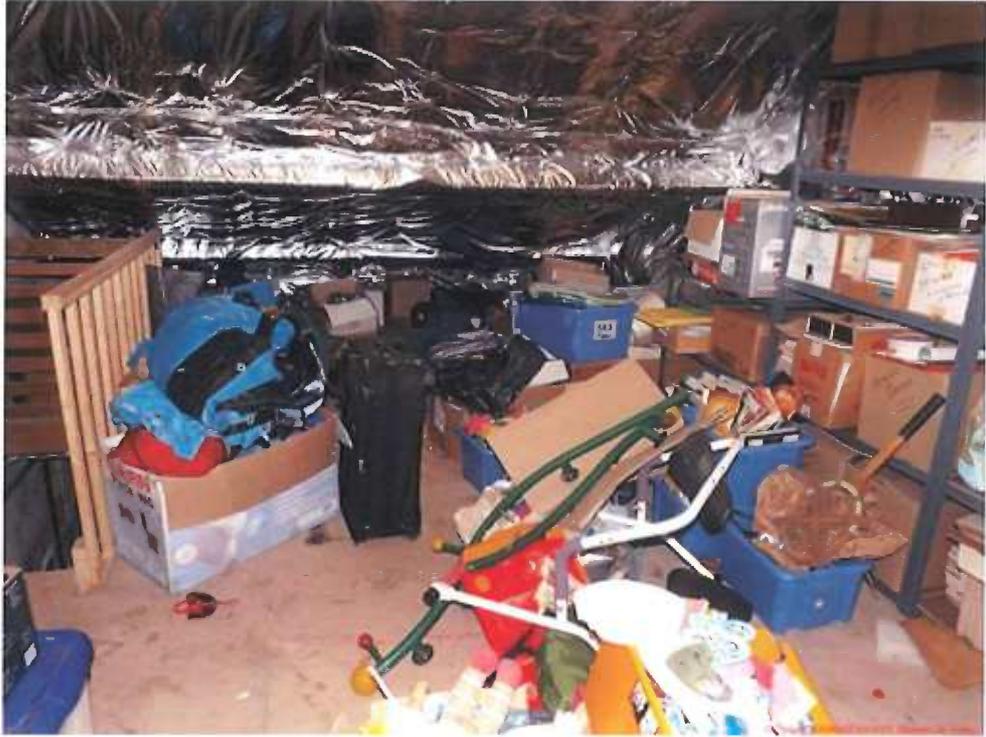
Grenier :

On accède au grenier du garage, par un escalier avec marches sans contremarches en bois brut.

La toiture et la sous toiture sont entièrement isolées.

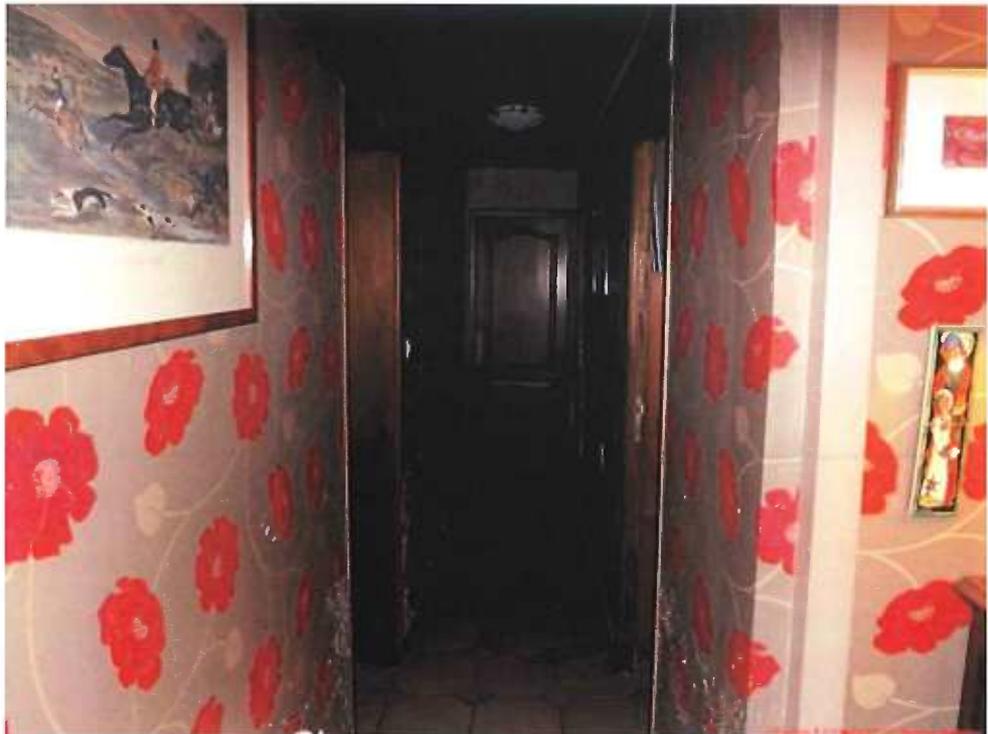
Couloir :

Le sol est carrelé, en bon état.

Les murs sont revêtus de papier peint en bon état.

Les murs et le plafond sont peints, en bon état.

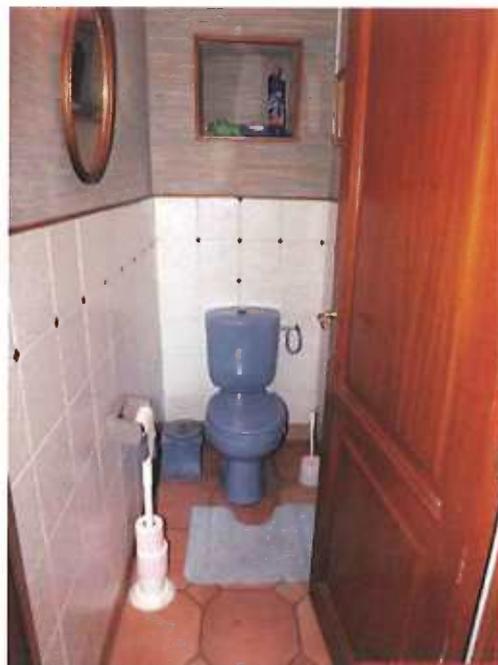
Toilettes :

La porte d'accès deux panneaux bois est en bon état, avec poignée double béquille et plaques de propreté

Le sol est carrelé, de même qu'une partie des murs, en bon état.

Le reste des murs sont revêtus de papier peint en bon état.

Le plafond est peint, en bon état.

Le water-closet est équipé d'une chasse d'eau et d'une cuvette avec lunette et abattant, en bon état.

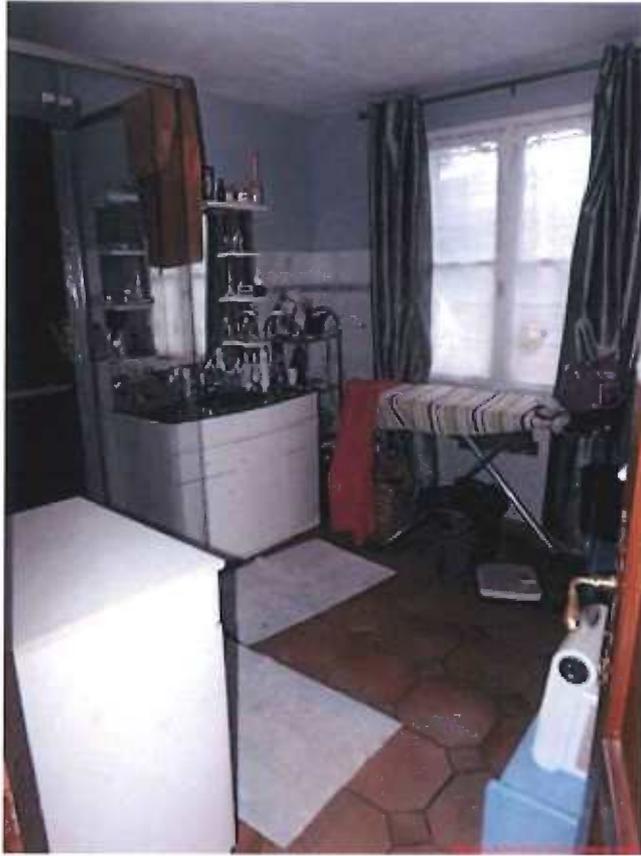
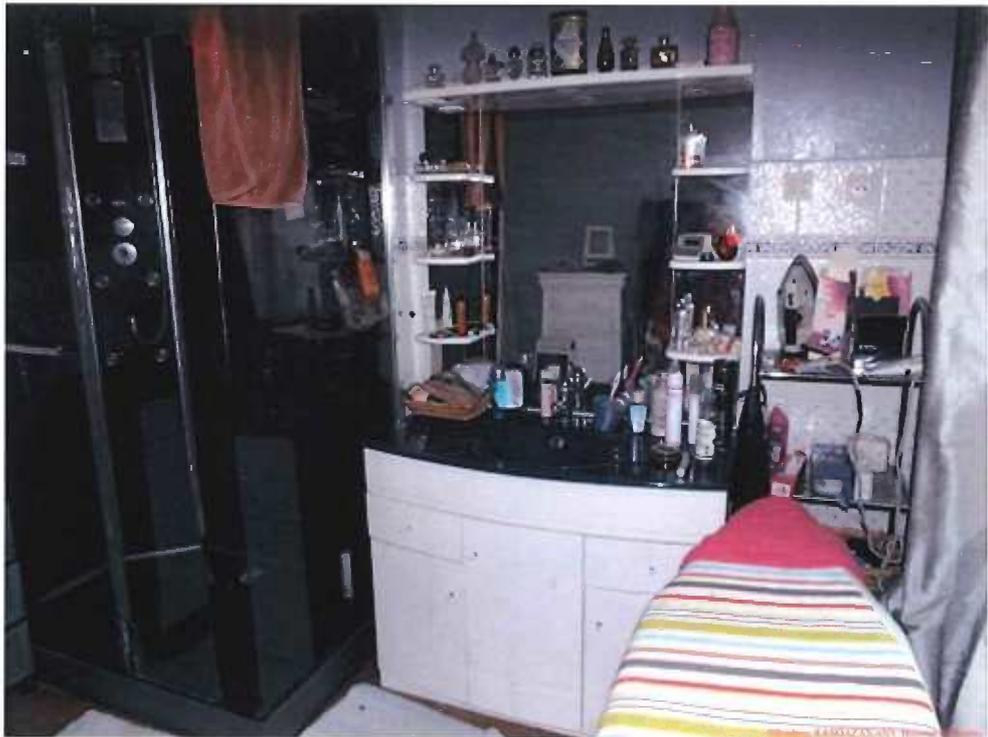
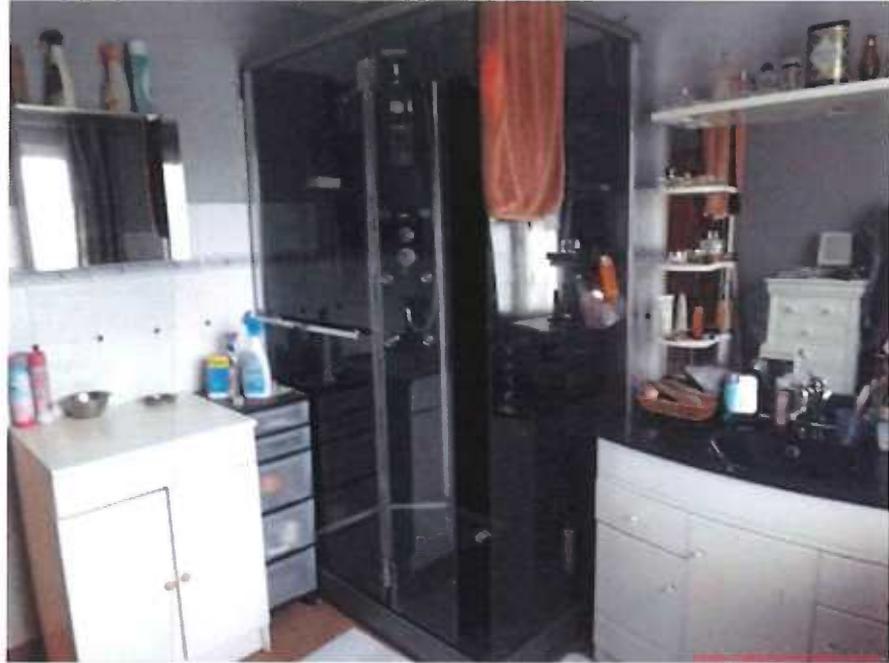
Salle de bains :

La porte d'accès deux panneaux bois est en bon état, munie d'une poignée double béquille et plaques de propreté

Le sol et les murs sont carrelés, en bon état.

Le plafond est peint, en bon état.

L'ouvrant est une fenêtre deux vantaux en bois en bon état, avec carreaux de verre double vitrage.

La pièce est équipée d'une vasque avec robinetterie et d'une grande douche vitrée, avec bac et robinetterie ; l'ensemble en bon état.

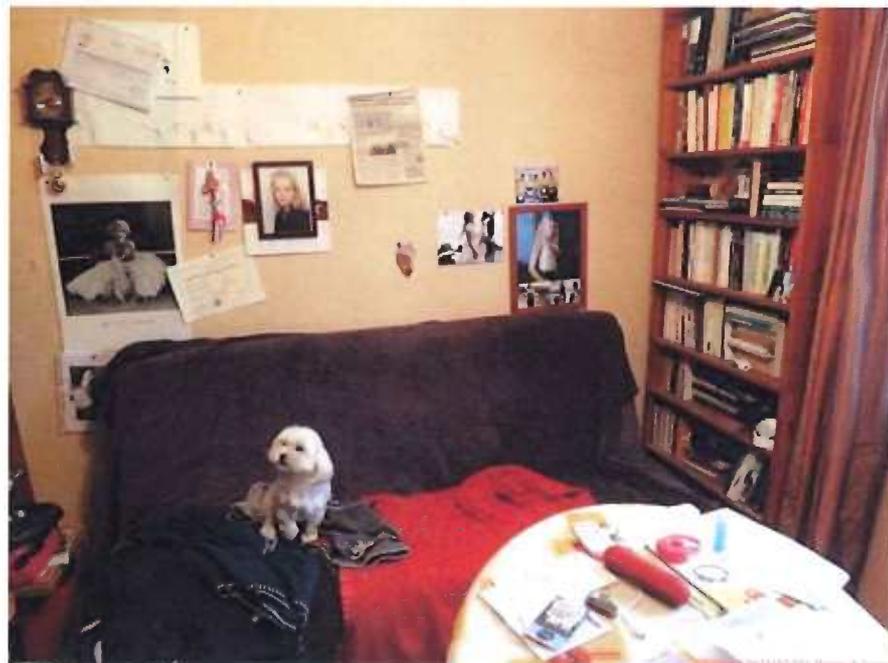
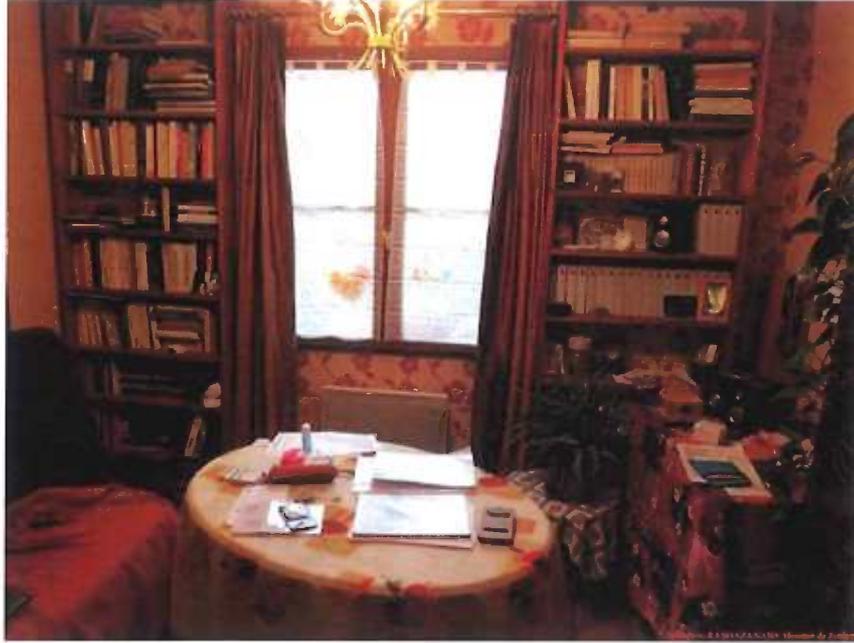
Bureau sur rue :

La porte d'accès en bois est en bon état.

Les murs et le plafond sont peints, en bon état.

Le sol est carrelé, en bon état.

L'ouvrant est une fenêtre deux vantaux en bois, en bon état, avec carreaux de verre double vitrage

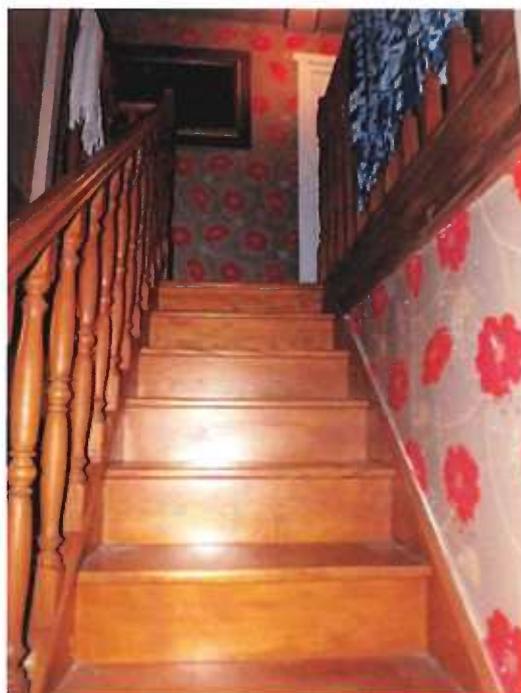
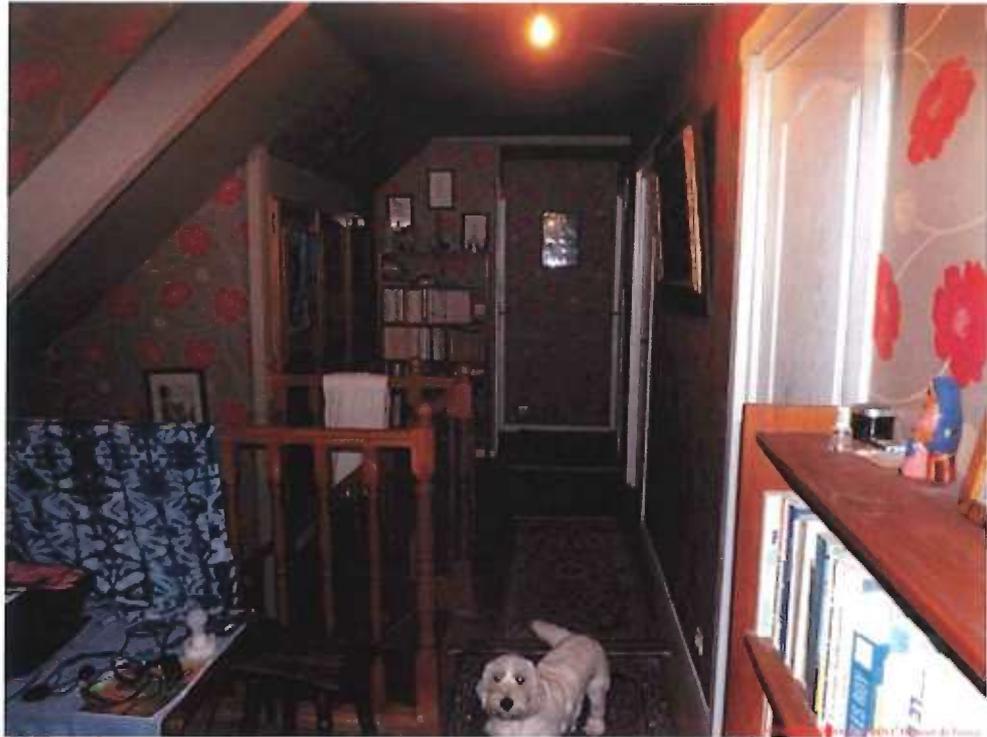
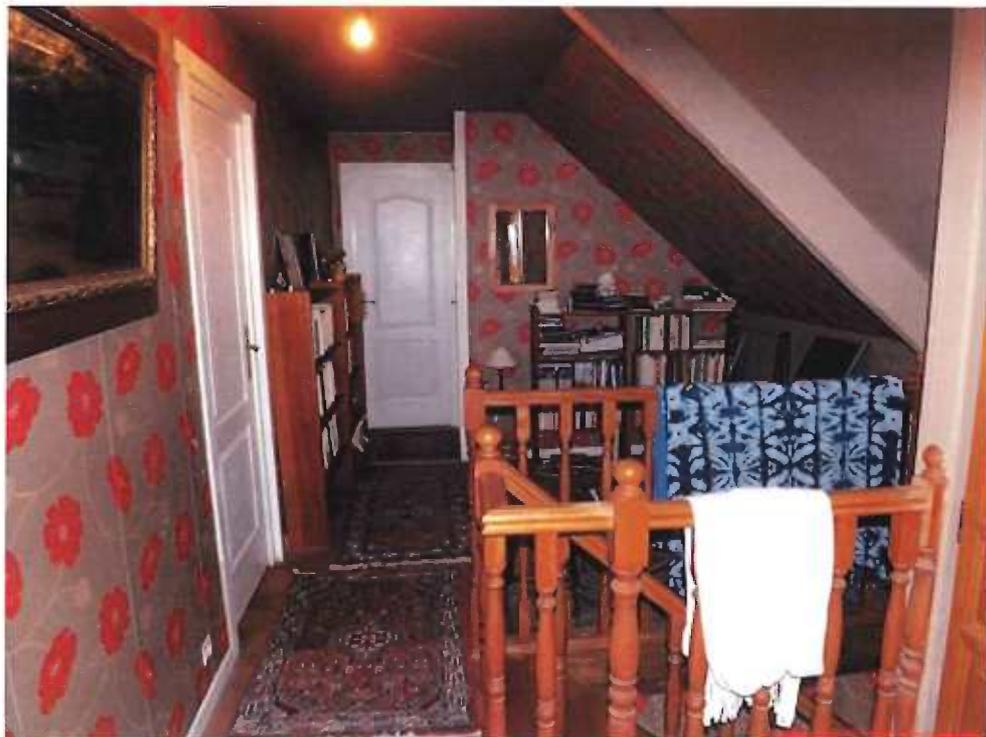
Montée d'escalier et palier :

L'accès à l'étage se fait par un escalier en bois en bon état.

Sur le palier, le sol est recouvert de parquet en bon état.

Les murs sont revêtus de papier peint en bon état.

Le plafond est peint en bon état.

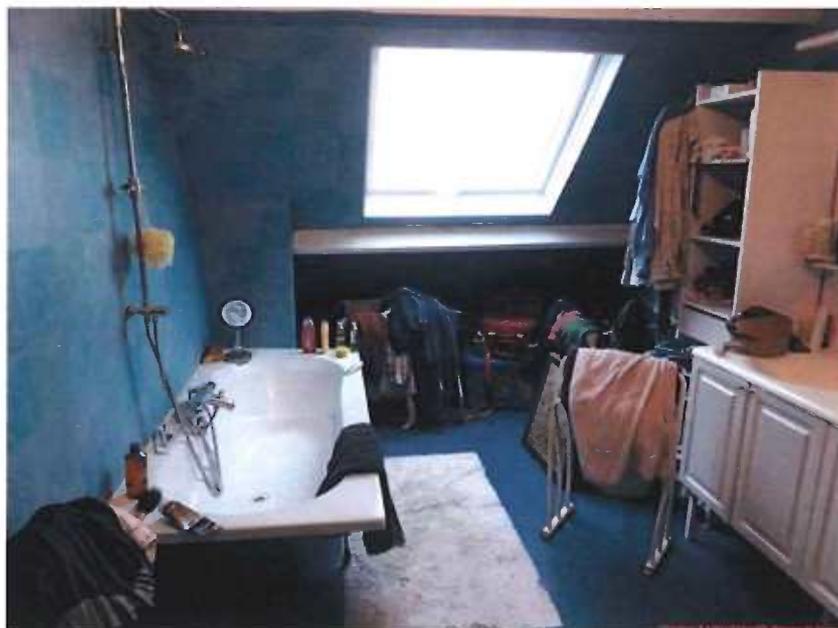
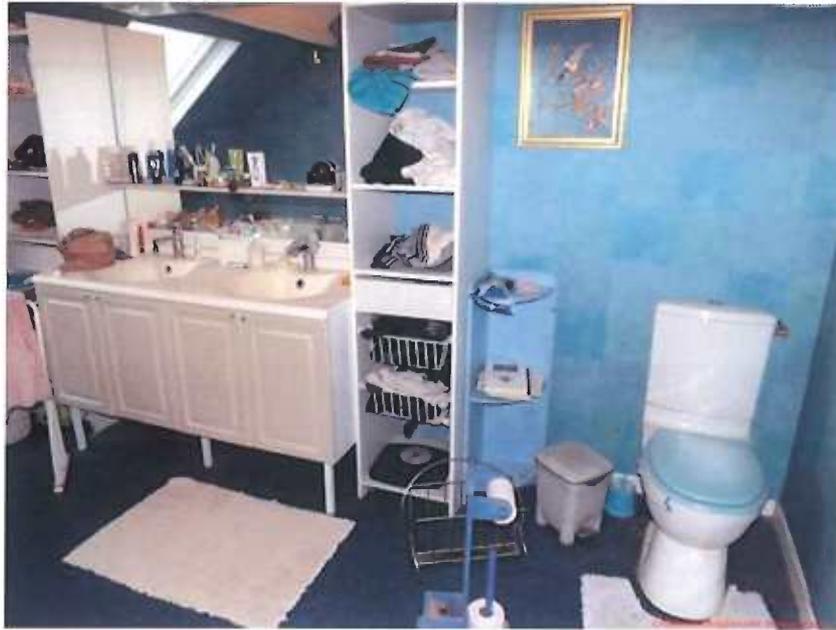
Salle de bains :

L'accès se fait par une porte d'accès postformée deux panneaux bois, avec poignée double béquille et plaques de propreté, en bon état.

Le sol est carrelé, en bon état.

Les murs sont recouverts de bulgomme en bon état.

La pièce est équipée d'une baignoire avec robinetterie et de deux vasques avec robinetterie sur un meuble ; l'ensemble en bon état.

Il existe un water-closet avec chasse d'eau, en bon état.

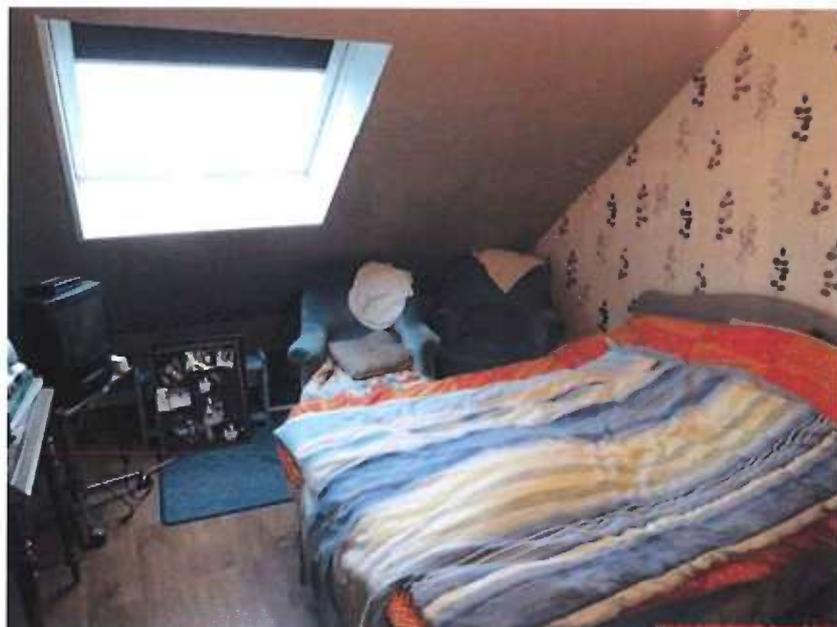
Chambre à côté de la salle de bains, côté mer :

La porte d'accès postformée deux panneaux bois, est munie d'une poignée double béquille et plaques de propreté, en bon état.

Le sol est recouvert de parquet en bon état.

Les murs sont revêtus de papier peint en bon état.

Le plafond est peint, en bon état.

La pièce est munie d'un velux en bon état.

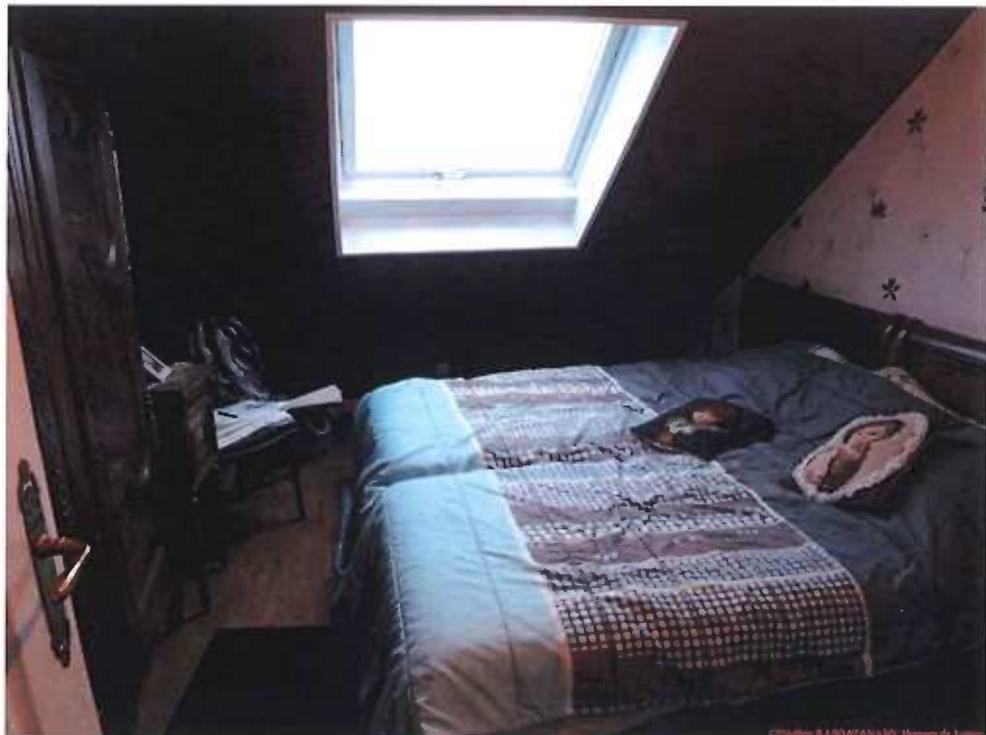
Deuxième chambre côté mer :

L'accès se fait par une porte d'accès postformée deux panneaux bois, avec poignée double béquille et plaques de propreté, en bon état.

Le sol est recouvert de parquet en bon état.

Les murs sont revêtus de papier peint en bon état.

Le plafond est peint, en bon état.

La pièce est munie d'un velux en bon état.

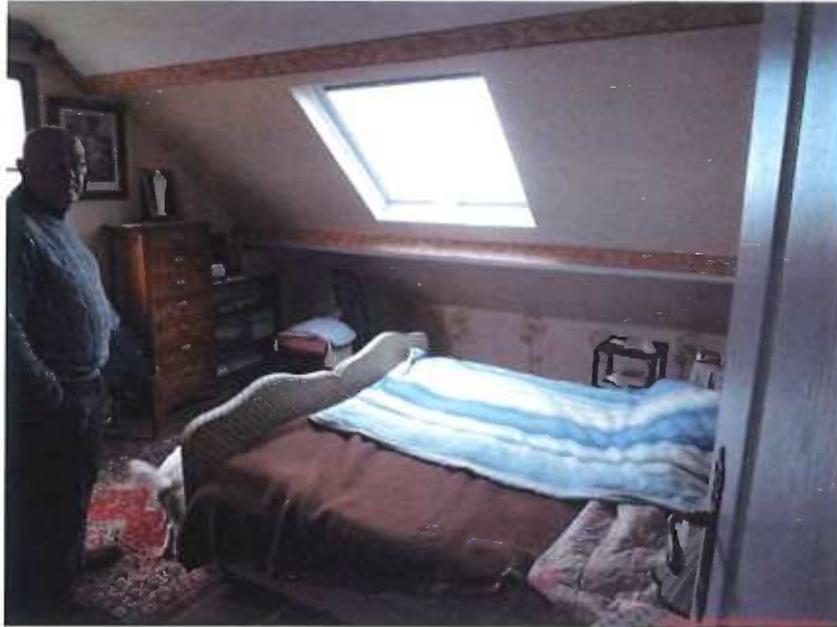
Troisième chambre côté mer :

L'accès se fait par une porte d'accès postformée deux panneaux bois, avec poignée double béquille et plaques de propreté, en bon état.

Le sol est recouvert de parquet en bon état.

Les murs sont revêtus de papier peint en bon état.

Le plafond est peint, en bon état.

La pièce est munie d'un velux en bon état.

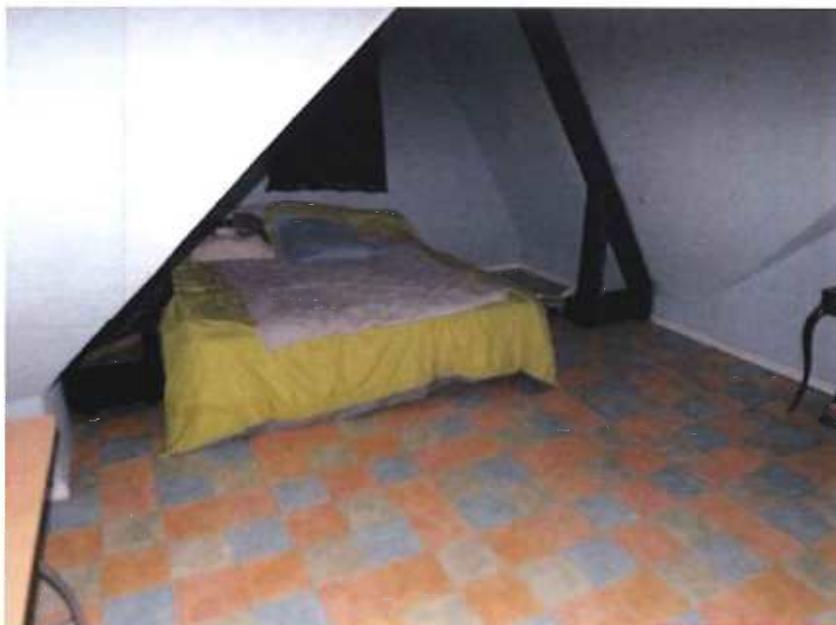
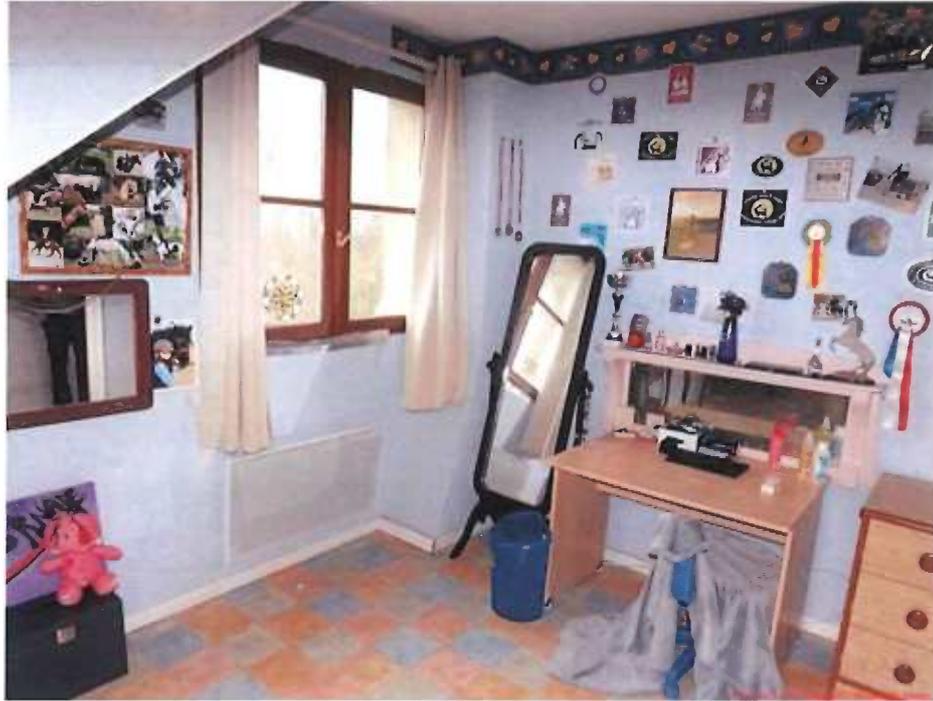
Chambre côté rue :

L'accès se fait par une porte d'accès postformée deux panneaux bois, avec poignée double béquille et plaques de propreté, en bon état.

Le sol est recouvert de linoléum en bon état.

Les murs sont revêtus de papier peint en bon état.

Le plafond est peint, en bon état.

La pièce est munie d'une fenêtre deux ouvrants bois en bon état, avec carreaux de verre double vitrage.

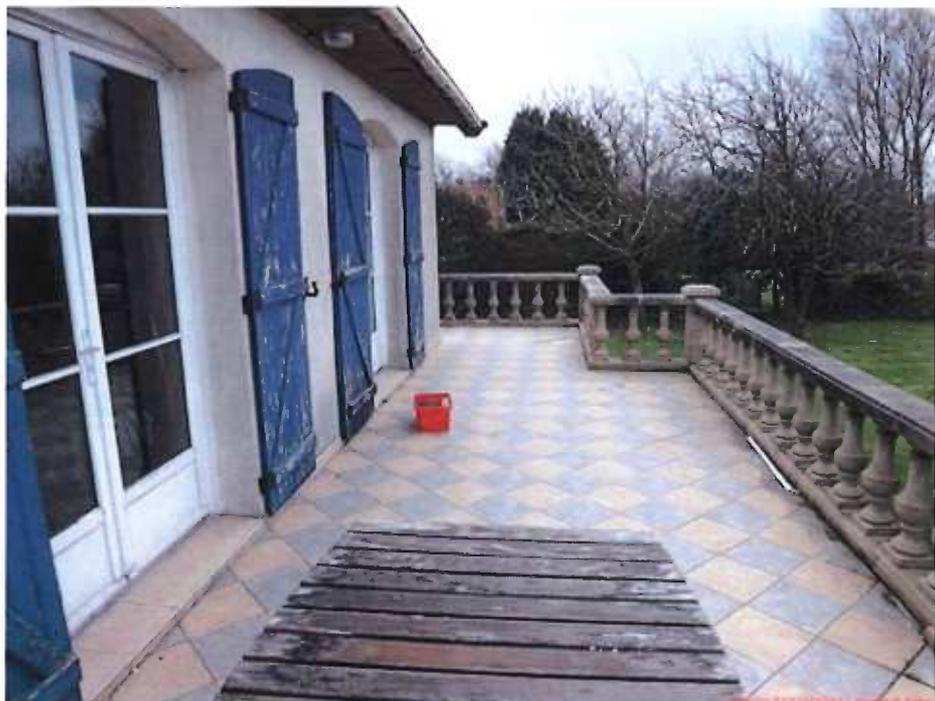
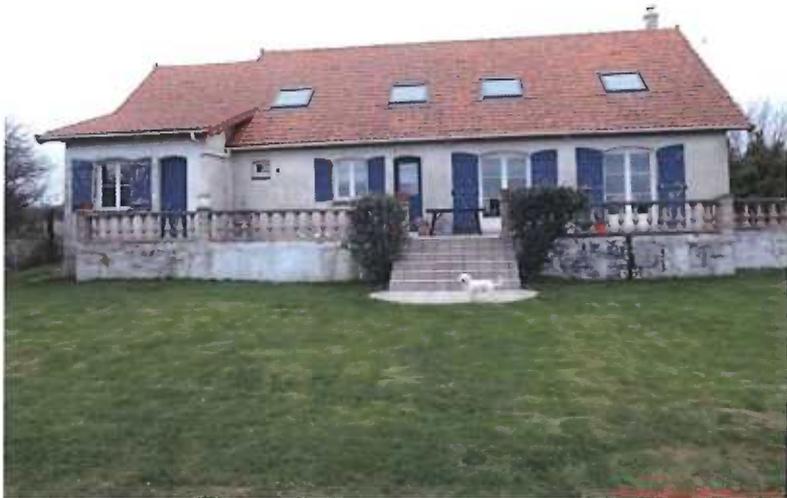
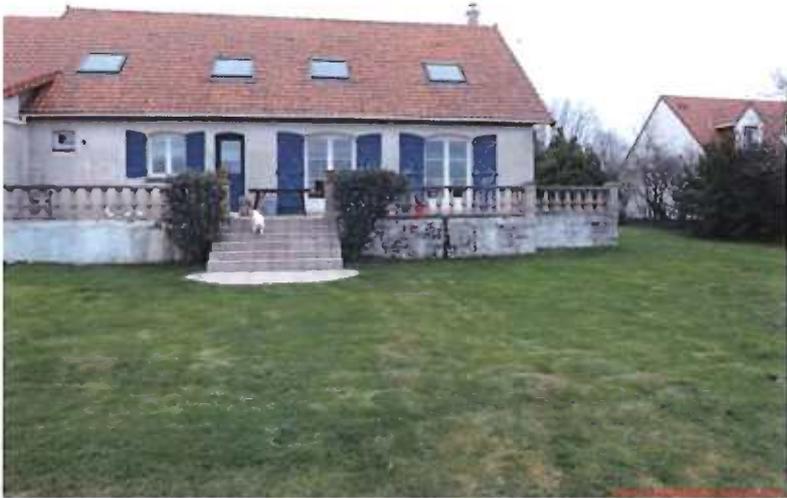
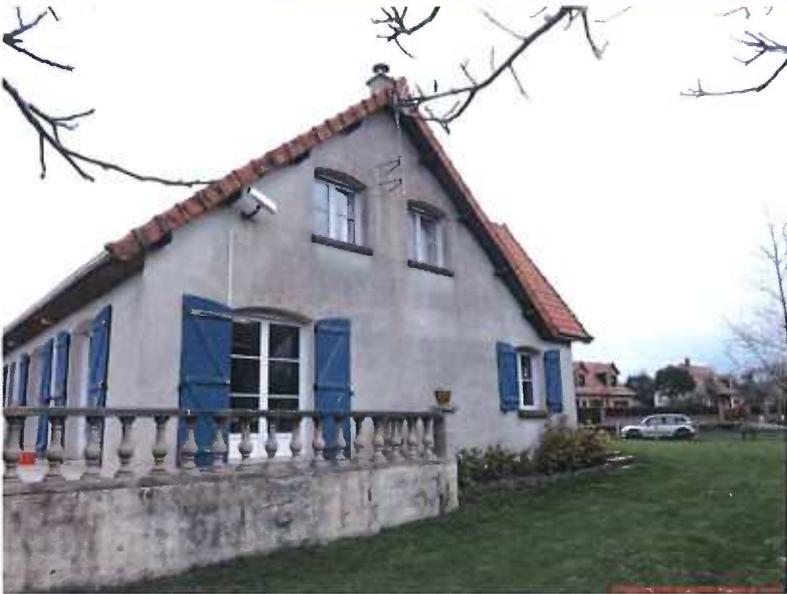
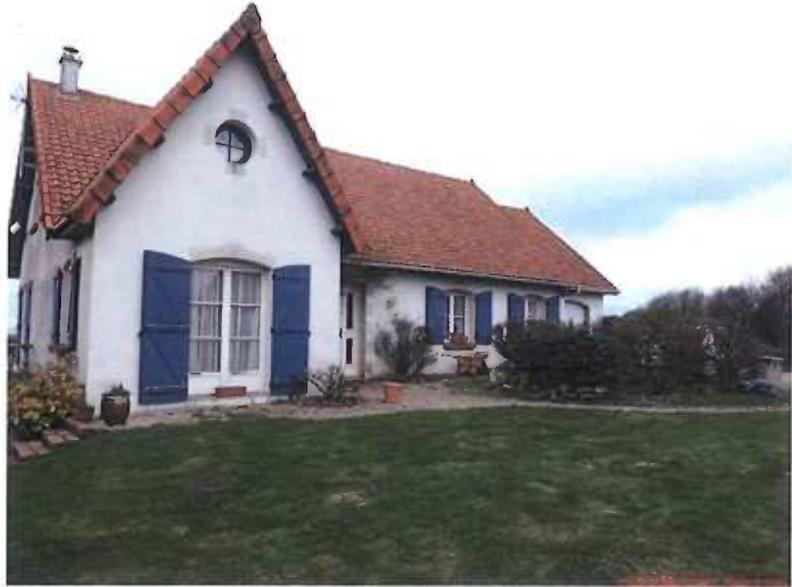
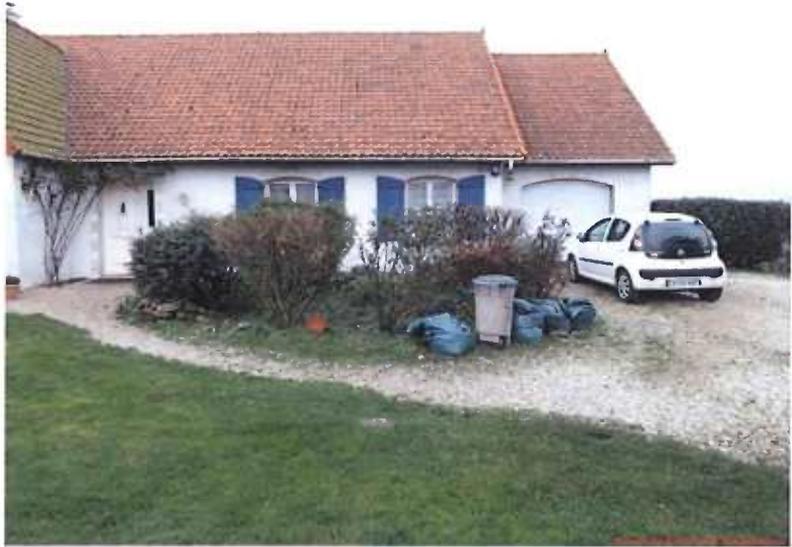
EXTERIEUR

La toiture en tuiles est en bon état.

Les façades et pignons sont peints, avec gouttières en bon état.

Côté mer, il existe un balcon carrelé en bon état.

Les pelouses sont entretenues.
