## PROCÈS VERBAL DE CONSTAT ET DE DESCRIPTION

**L'AN DEUX MILLE DIX HUIT  
LE VINGT QUATRE JANVIER**

Certifie m'être transporté ce jour à **CAMBRAI (59400) 5 Grand rue Fénelon**, à l'effet de procéder à la description de l'immeuble qui se dresse sur la parcelle cadastrée Section AS n°114.

### Cambrai 5 rue Grand Rue Fénelon

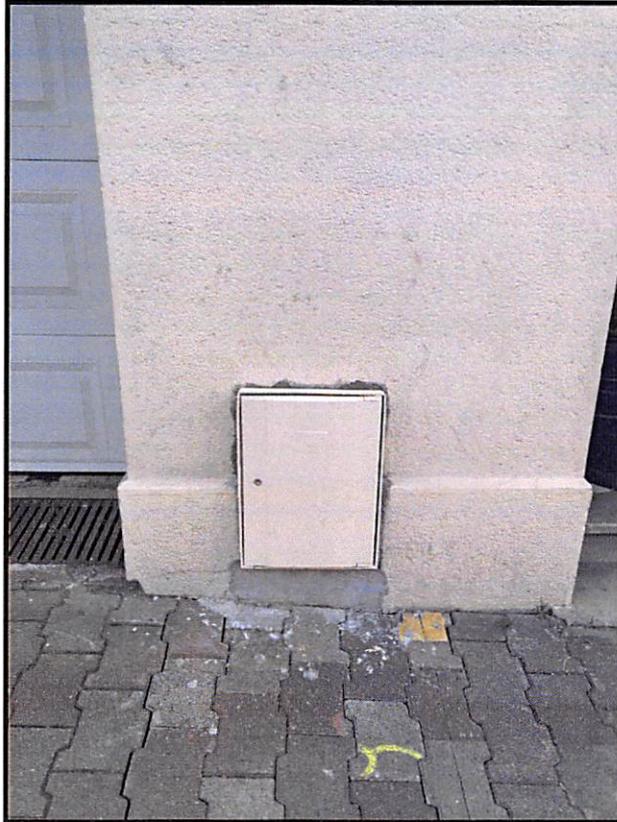
Le bien, des années 50, dit en bel étage, est érigé en briques.

Les murs au rez-de-chaussée sont recouverts d'un enduit peint avec peinture récente. Présence d'un coffrage gaz récemment réalisé.

Sur la gauche de l'accès à l'habitation, une porte sectionnelle automatique vers accès garage et jardin.

Présence de quelques points de scellements entre le rez-de-chaussée et le premier niveau.

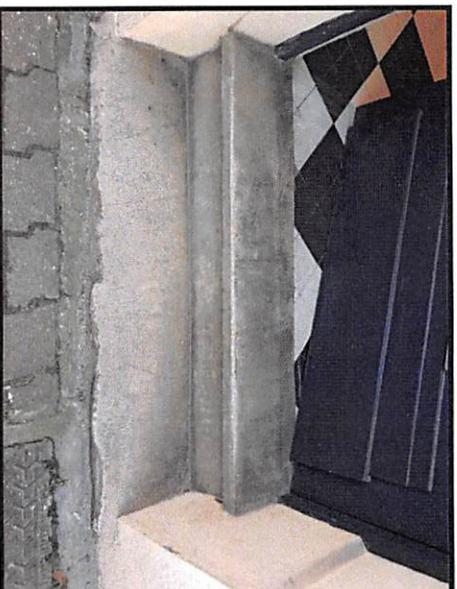
Accès à l'immeuble par une porte en bois avec vitrage brouillé, dépareillé, et protégé par des grilles en extérieur, poignée fixe et trappon boîte aux lettres. La porte est sécurisée en trois points.

Seuil avec marche ébréchée, laissant apparaître le fer.

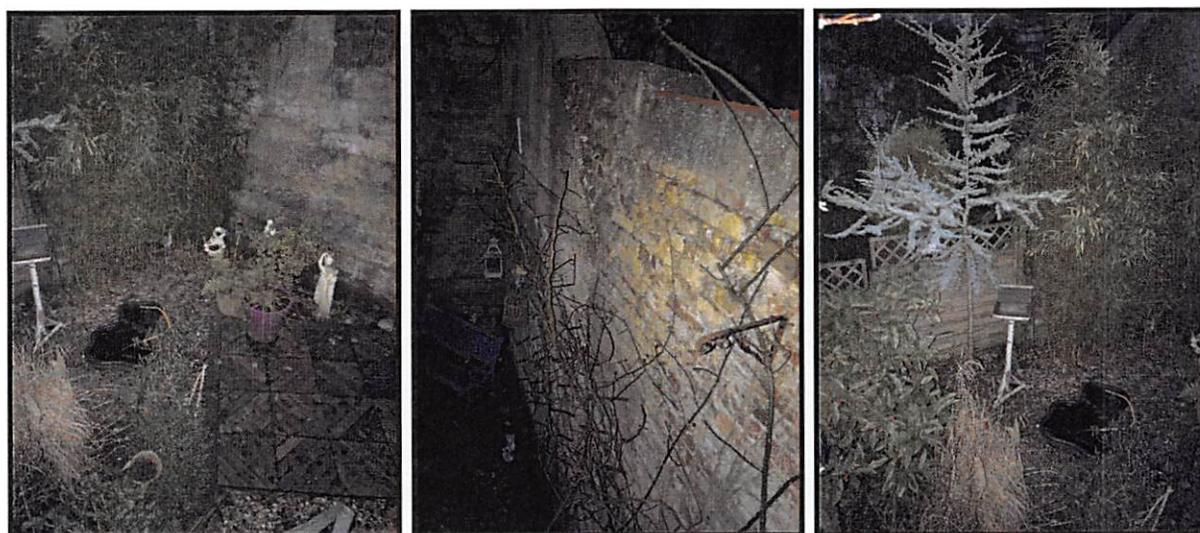
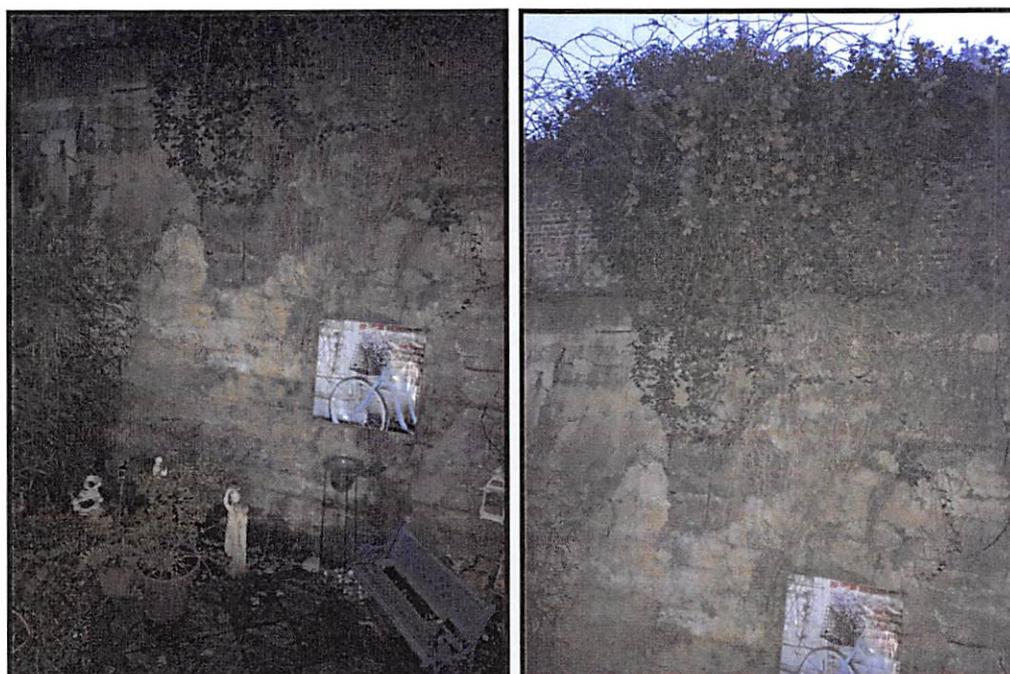
Le jardinet est composé d'une partie gravillonnée.

Les murs sont élevés à la fois en briques et en parpaings recouverts d'un enduit côté droit et de panneaux de bois, en séparation avec le numéro 7.

Le mur du fond est recouvert d'un enduit ciment qui s'effrite et la partie haute est envahie par la végétation.

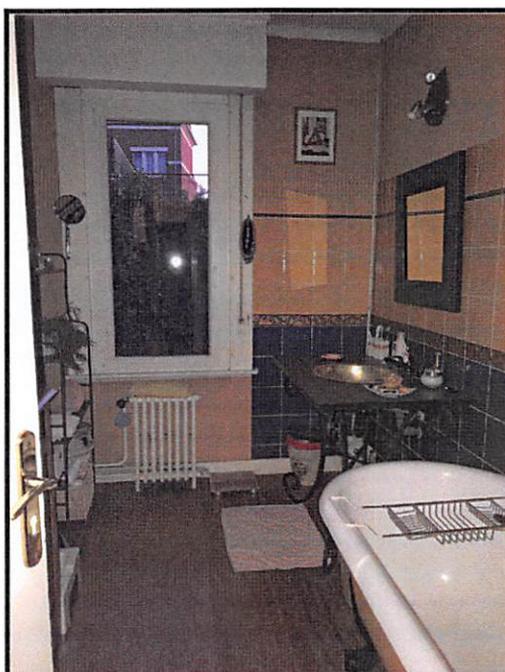
### **Salle de bains**

A noter la présence près du châssis de fenêtre de fissurations semblant correspondre à un ancien passage condamné.

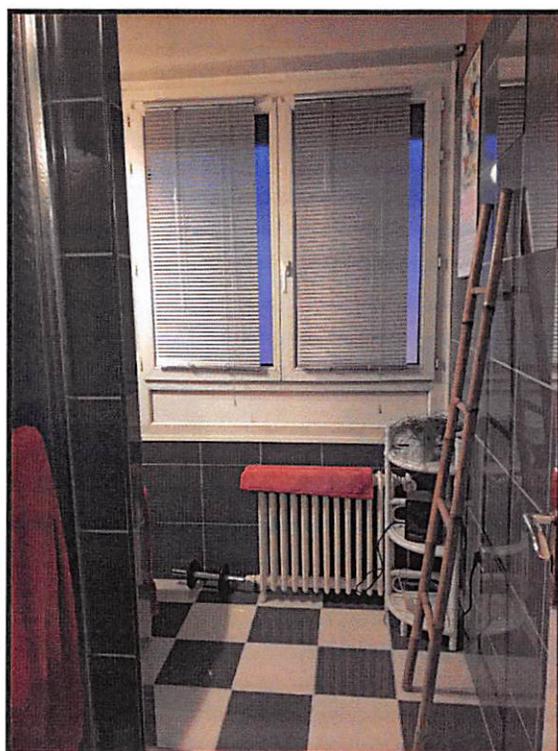
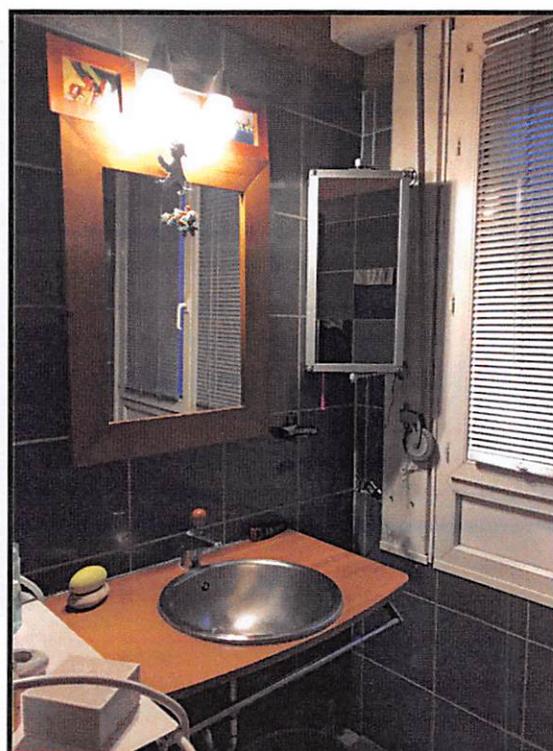
### **Salle de douche**

- ↳ Sol carrelé, brillant.
- ↳ Murs carrelés aux trois quarts avec des carreaux miroirs sur mur de droite. Le haut des murs est recouvert de dalles liège.
- ↳ Plafond avec dalles de liège dont certaines sont manquante du fait de l'humidité.

Il existe en partie basse, des traces de mousse de polyuréthane.
