**PROCÈS VERBAL DE DESCRIPTION**

L'AN DEUX MILLE DIX-HUIT
LE DIX JANVIER

Certifie m'être transporté ce jour 74 rue Turgot et 1 rue d'Amiens à 59200 TOURCOING, à l'effet de procéder à la description de l'immeuble qui se dresse sur la parcelle CV501.

Il s'agit d'un immeuble d'angle de type 1930, avec deux accès dont un rue Turgot et l'autre rue d'Amiens. J'ai fait procéder à l'ouverture des lieux par le serrurier qui m'accompagne.

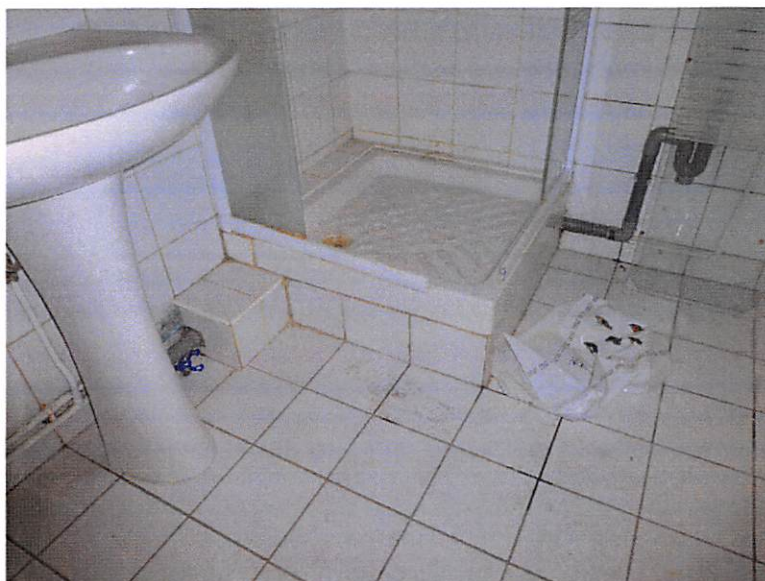
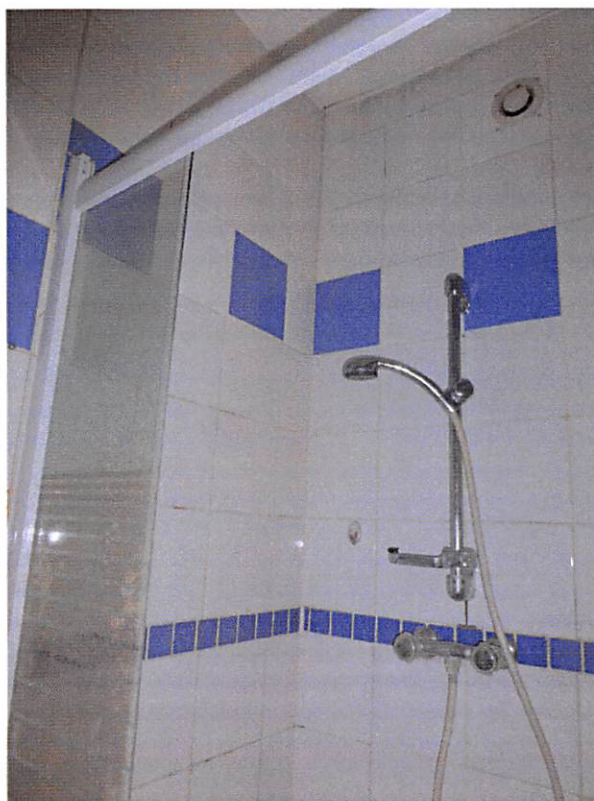
SALLE D'EAU

- Accès depuis la cuisine par une porte en bois,
- Carrelage au sol,
- Carrelage mural sur toute la pièce,
- Peinture blanche au plafond,
- Pièce aveugle,
- Un meuble lavabo avec vasque sur colonne, robinetterie eau chaude/eau froide,
- Une cabine de douche hors d'usage,
- Un radiateur électrique, type radiant avec panneaux alvéolés.

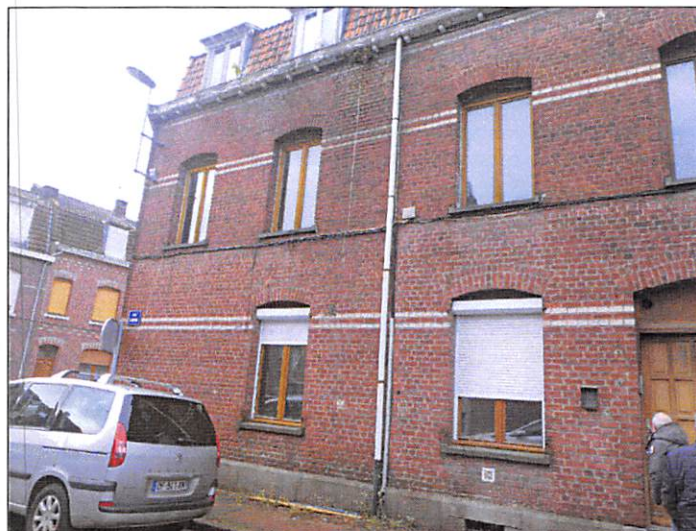
COTE RUE D'AMIENS

Façade élevée sur briques avec nombreuses fissurations au niveau des joints-ciments de briques et des briques entre le Rez-de-chaussée et les huisseries du 1er étage.

Au niveau des chéneaux, je relève de la végétation type fougère. Les huisseries du 2^{ème} étage sont anciennes et présentant une peinture en mauvais état.

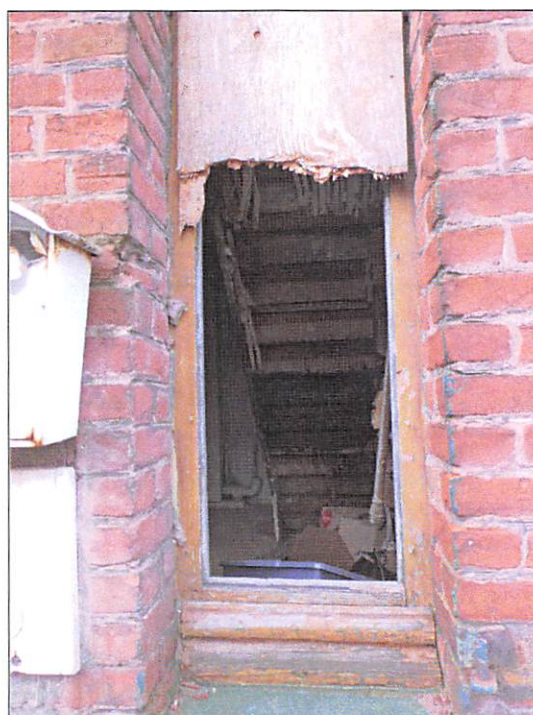
Depuis la rue je relève la présence d'un châssis fenêtre ouvert, partiellement condamné par une planche de bois.

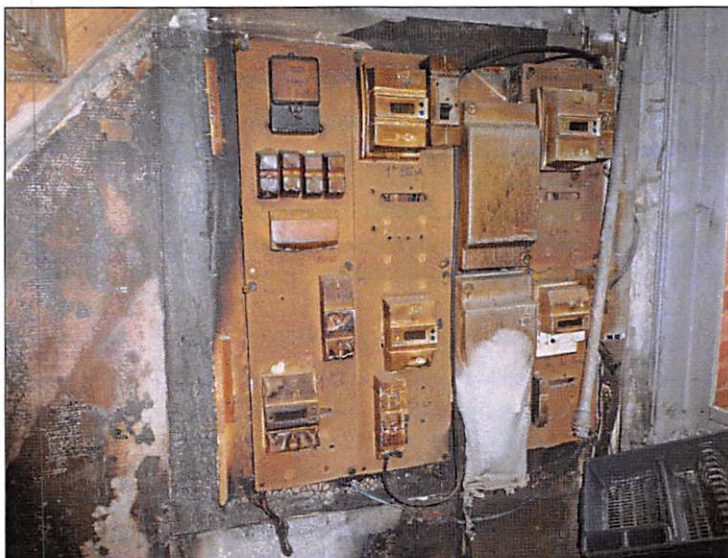
Un début d'incendie au niveau des compteurs électriques.

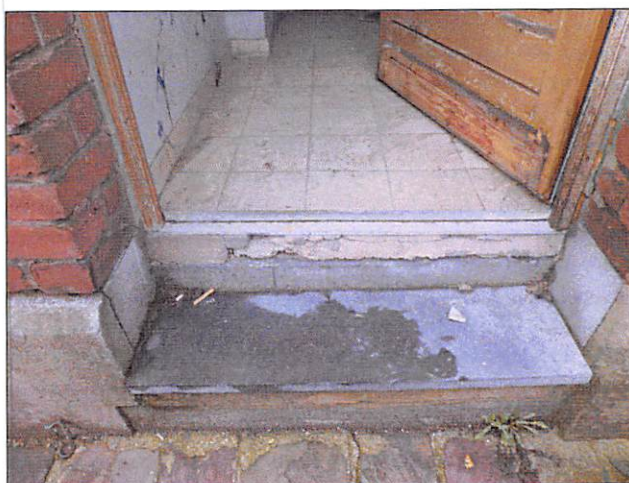
- Seuil de contremarche présentant un joint ciment craquelé et cassé,

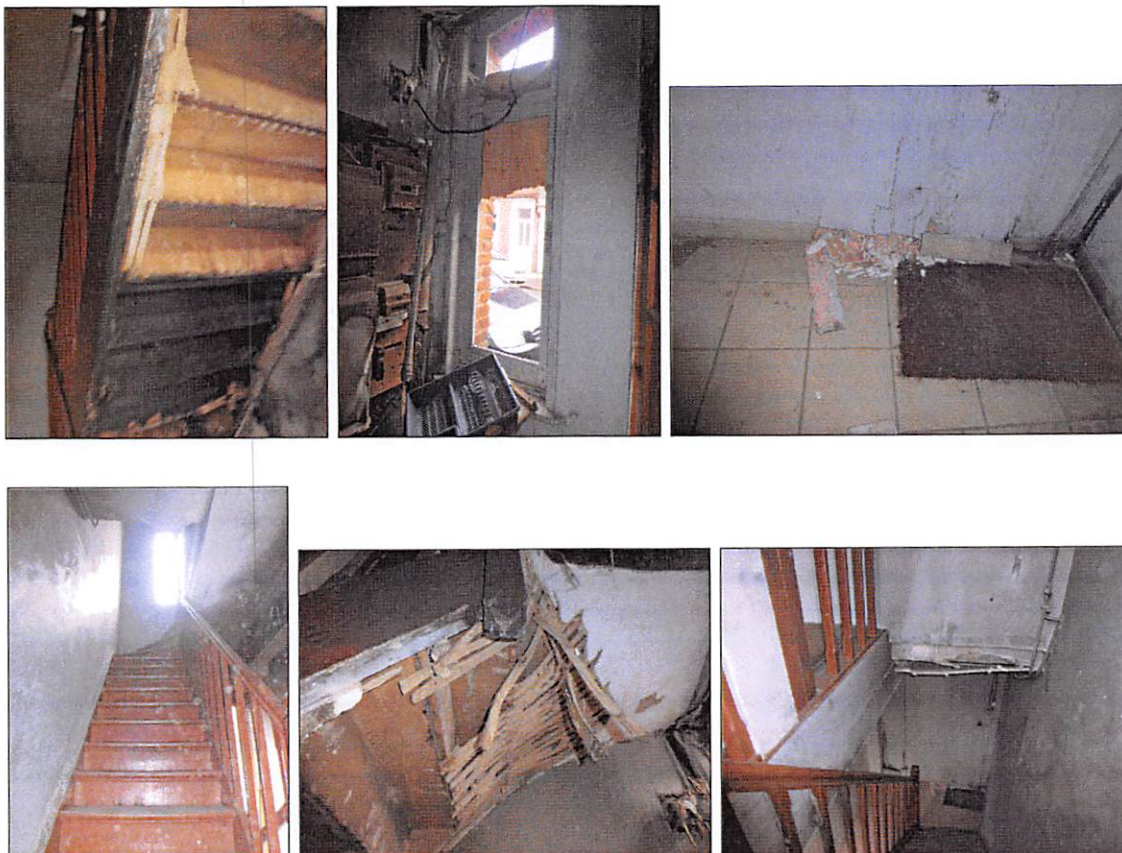
- Je relève de la suie suite à un incendie face interne de la porte,
- Porte en bois,

- Carrelage au sol, plinthes assorties,
- Fibre de verre murale peinte souillée et noircie par l'incendie sur la gauche en entrant,
- Sur la partie droite de la pièce, tableau électrique présentant des plastiques fondus au niveau des compteurs et disjoncteurs,
- Traces d'incendie en périphérie des compteurs, et sur les marches de l'escalier menant à l'étage,
- Au plafond, peinture noircie par l'incendie,
- Un châssis fenêtre ouvert à tout vent du fait de l'incendie,
- Un escalier en bois,
- Fibre de verre peinte aux murs, noircie par la suie de l'incendie,
- Sous l'escalier je note que le torchis est poreux et s'effrite, ensemble en mauvais état ; à cet égard je relève la présence de poussière de torchis,
- Escalier en bois en bon état mais dont certaines marches sont frêles et craquantes sous le pas.

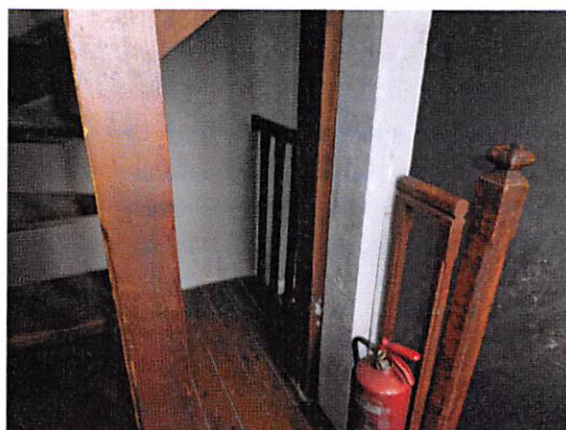
PALIER :

- Parquet massif au sol,
- Fibre de verre peinte murale, souillée et noircie par l'incendie,
- Plafond peint mais noirci par l'incendie,
- Un châssis fenêtre sous double vitrage dont la vue est opacifiée par les fumées d'incendie,
- Un garde-corps en bois.

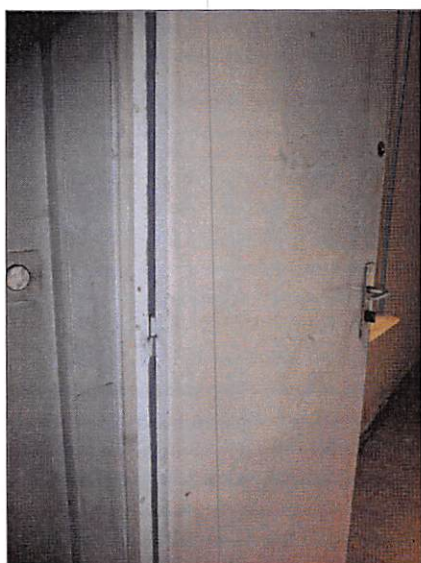
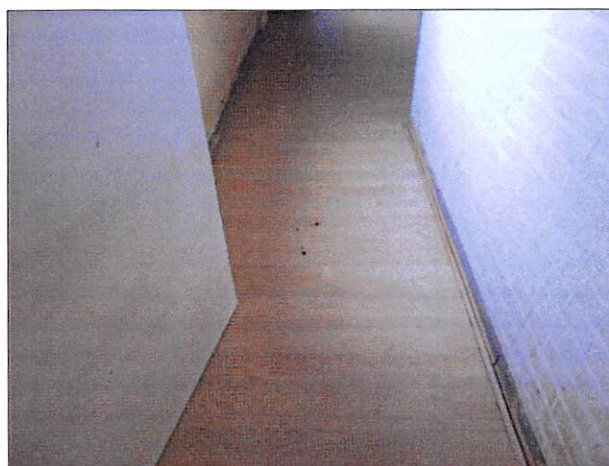
ENTREE

- Porte ouverte lors de mes constatations, en bois, peinture noircie face externe par l'incendie, peinture grise face interne,
- Parquet stratifié,
- Peinture murale souillée et noircie, ensemble sale,

- Peinture au plafond dont plusieurs endroits présentent des fissurations et auréoles,
- Deux châssis fenêtres en bois doubles vitrages intacts, ensemble dépourvu de fermeture par sangle,
- Radiateur électrique avec panneaux alvéolés, rouillé et oxydé,

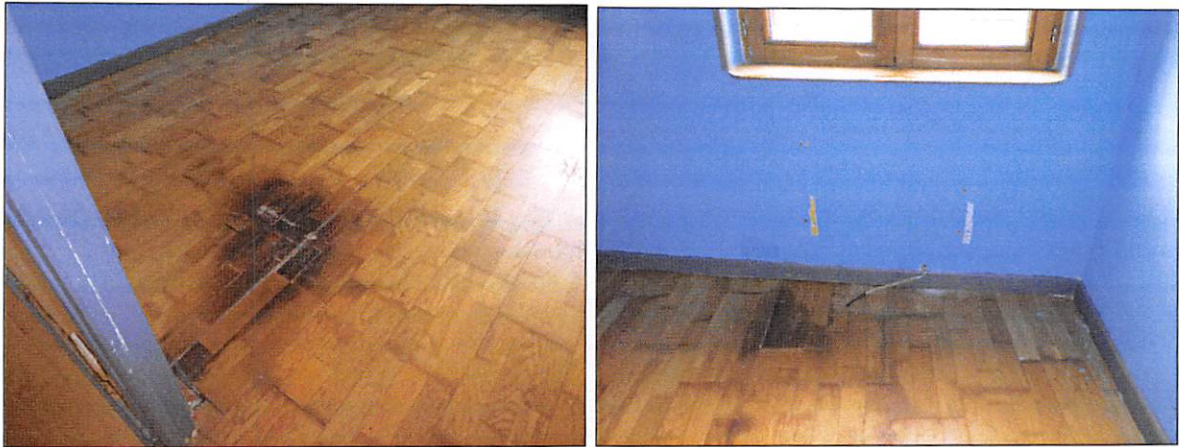
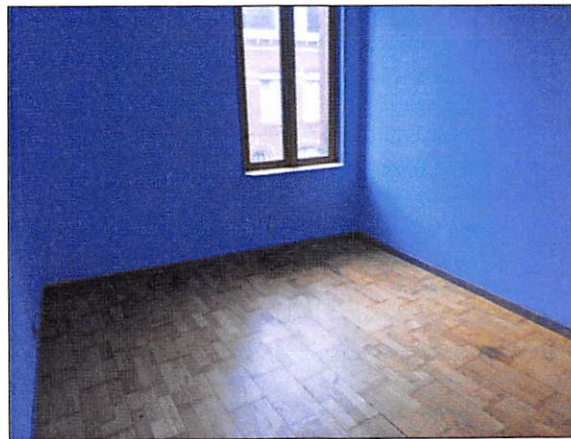
CHAMBRE DE DROITE

- Parquet en chêne flottant sinistré par un dégât des eaux ; souple et particulièrement flottant sous le pas, plinthes en bois,
- Peinture murale, peinture blanche au plafond,
- Un châssis fenêtre à deux ouvrants doubles vitrages, tablette stratifiée, en partie basse emplacement pour convecteur avec câbles électriques sectionnés.

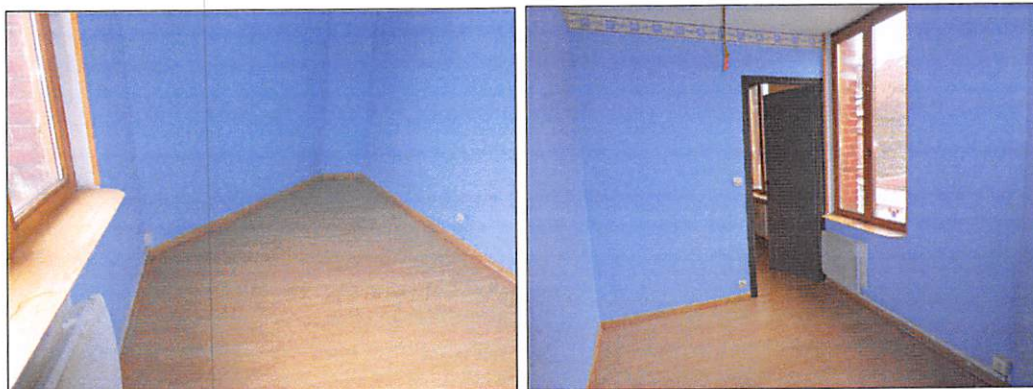
CHAMBRE COTE RUE D'AMIENS

- Au sol parquet en chêne flottant sinistré par un dégât des eaux,
- Peinture murale, peinture blanche au plafond,
- Un châssis fenêtre à deux ouvrants doubles vitrages,
- Radiateur électrique avec panneaux alvéolés, non testé.

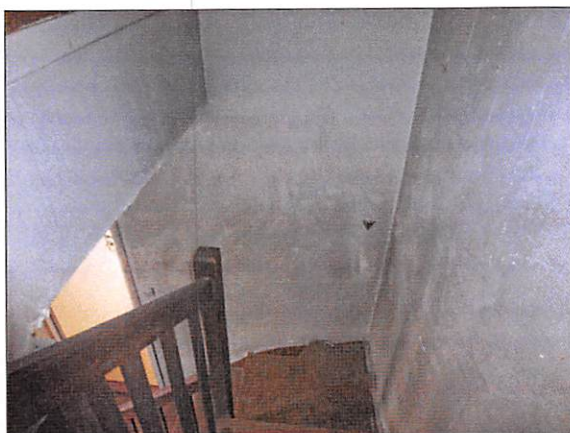
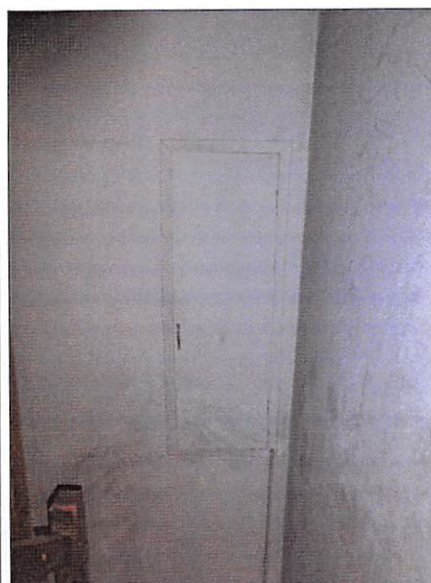
PALIER :

- Ensemble identique à la montée d'escalier du premier étage,
- Escalier en bois,
- Fibre de verre peinte aux murs, noircie et souillée par l'incendie,
- Plafond peint, peinture noircie par les fumées d'incendie,
- Une trappe de visite donnant accès à l'arrivée d'eau de la cabine de douche du logement du 2^{ème} étage.

- Parquet stratifié, plinthes assorties,
- Fibre de verre peinte aux murs, peinture au plafond, le tout est noirci par l'incendie.

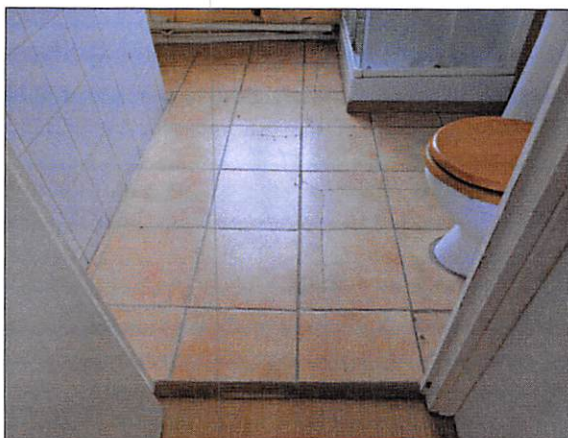
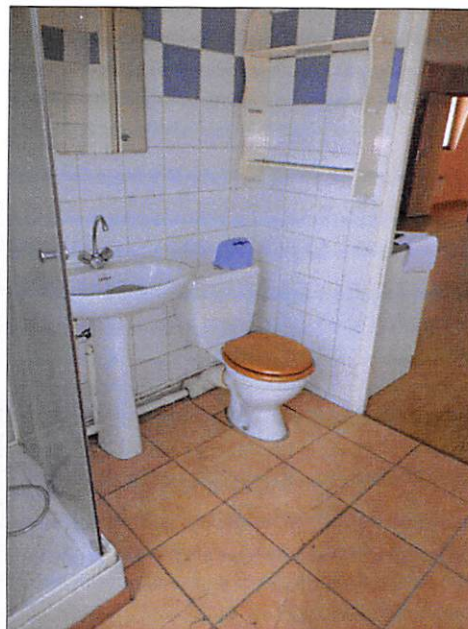
SALLE D'EAU

- Carrelage de sol fissuré sur toute sa surface,
- Carrelage mural au trois quart,
- Peinture aux murs et au plafond, ensemble en mauvais état,

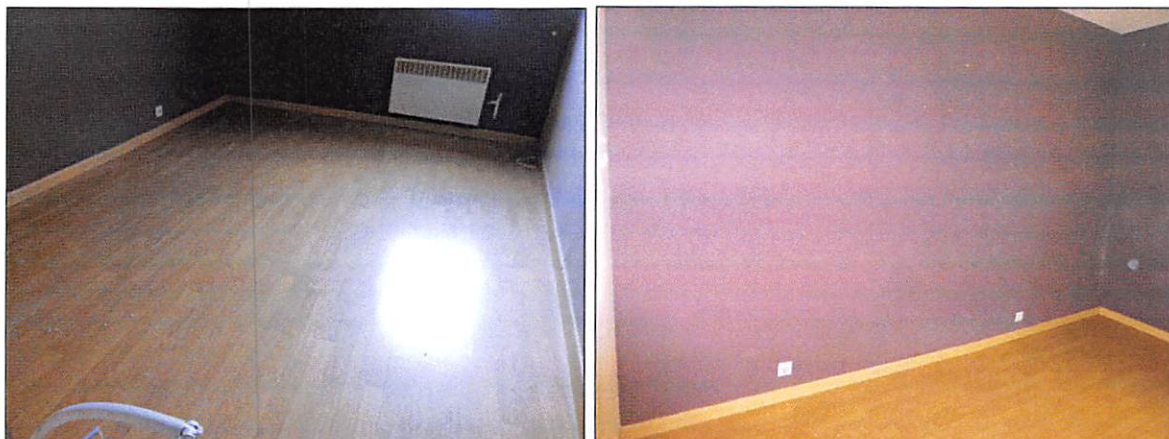
CHAMBRE DE DROITE

- Parquet stratifié en mauvais état, plinthes stratifiées,
- Peinture murale dépareillée, peinture blanche au plafond jaunie,
- Un radiateur électrique,
- Un châssis fenêtre à deux ouvrants double vitrage intact,

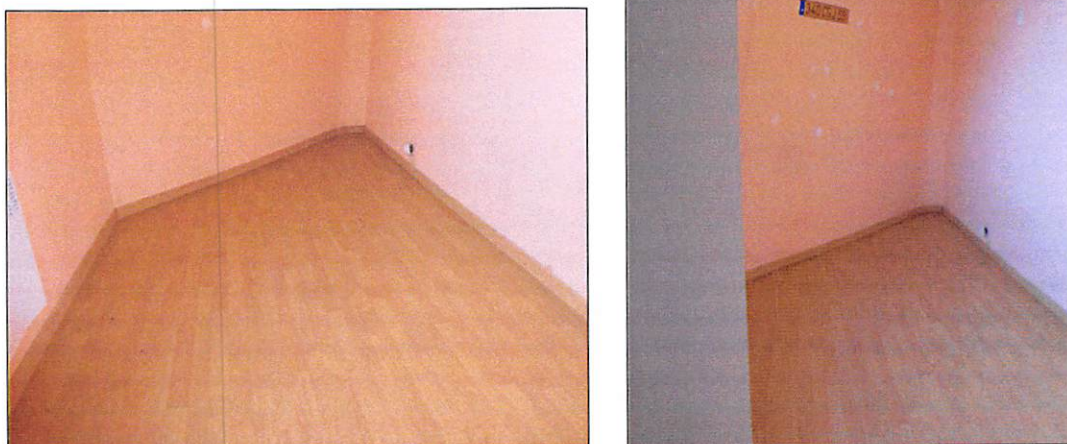
CHAMBRE DE GAUCHE

- Parquet stratifié en mauvais état, plinthes stratifiées,
- Peinture murale présentant plusieurs points de scellement et en mauvais état, peinture blanche au plafond,
- Un radiateur électrique,

- Un châssis fenêtre à deux ouvrants rongé par l'humidité, double vitrage intact,

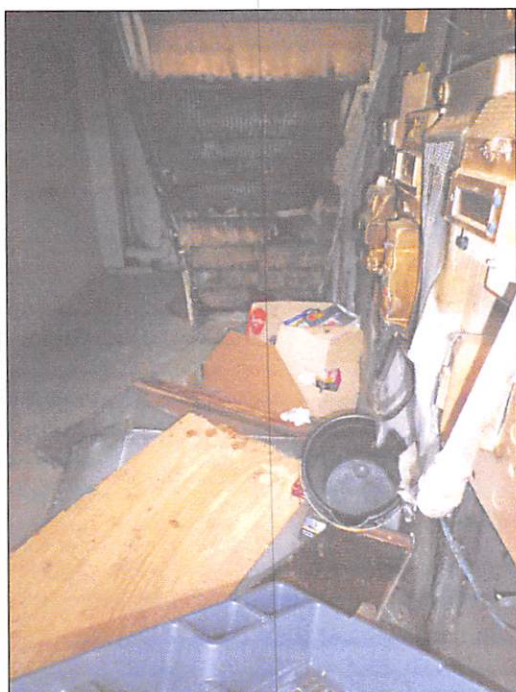
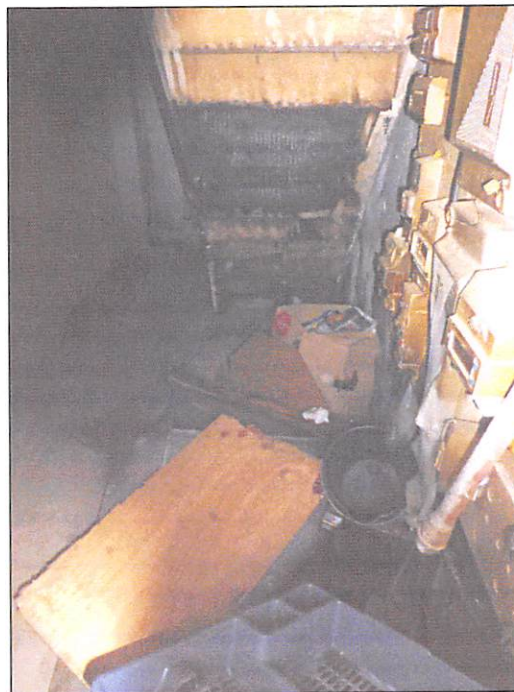
Depuis le 1 rue d'Amiens, je constate au niveau des soupiraux une ouverture vraisemblablement d'une cave. Cave inaccessible lors de mes constatations au vu de l'encombrement des déchets résultant de l'incendie située sous la cage d'escalier menant au 1^{er} étage.
