**PROCES-VERBAL DE DESCRIPTION**  
**LE SYNDICAT (Vosges), 29, route de l'Usine**

**L'AN DEUX MILLE DIX HUIT ET LE VINGT SIX AVRIL de 13 heures 00 à 17 heures 15.**

Certifie m'être rendu les jour et heure indiqués ci-dessous, commune de LE SYNDICAT (Vosges), 29, route de l'Usine, afin de dresser le PV de Description des immeubles ci-après désignés :

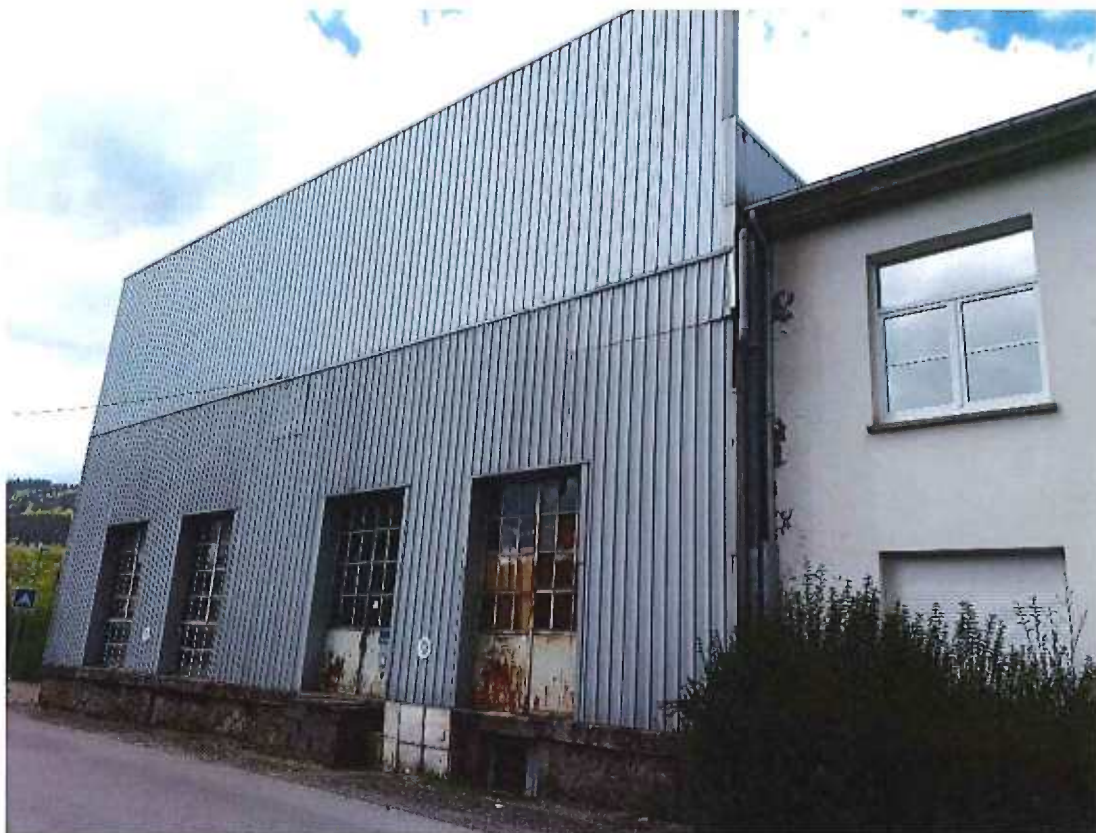
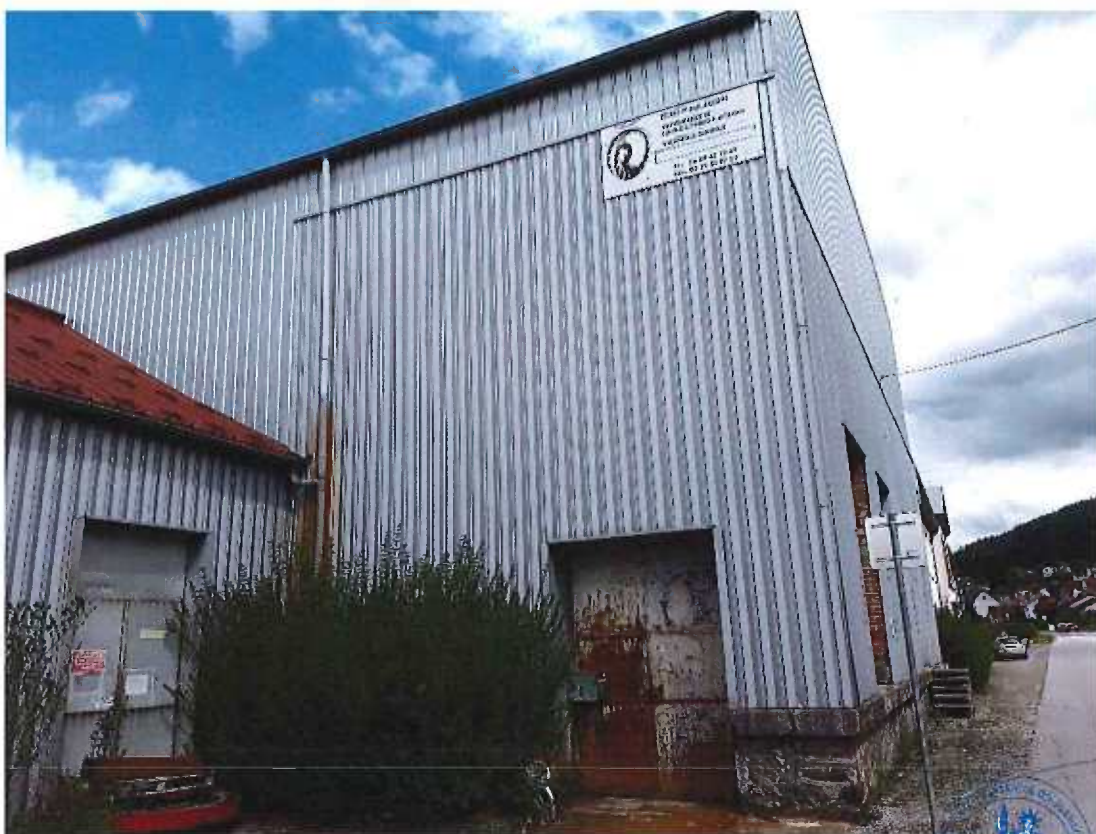
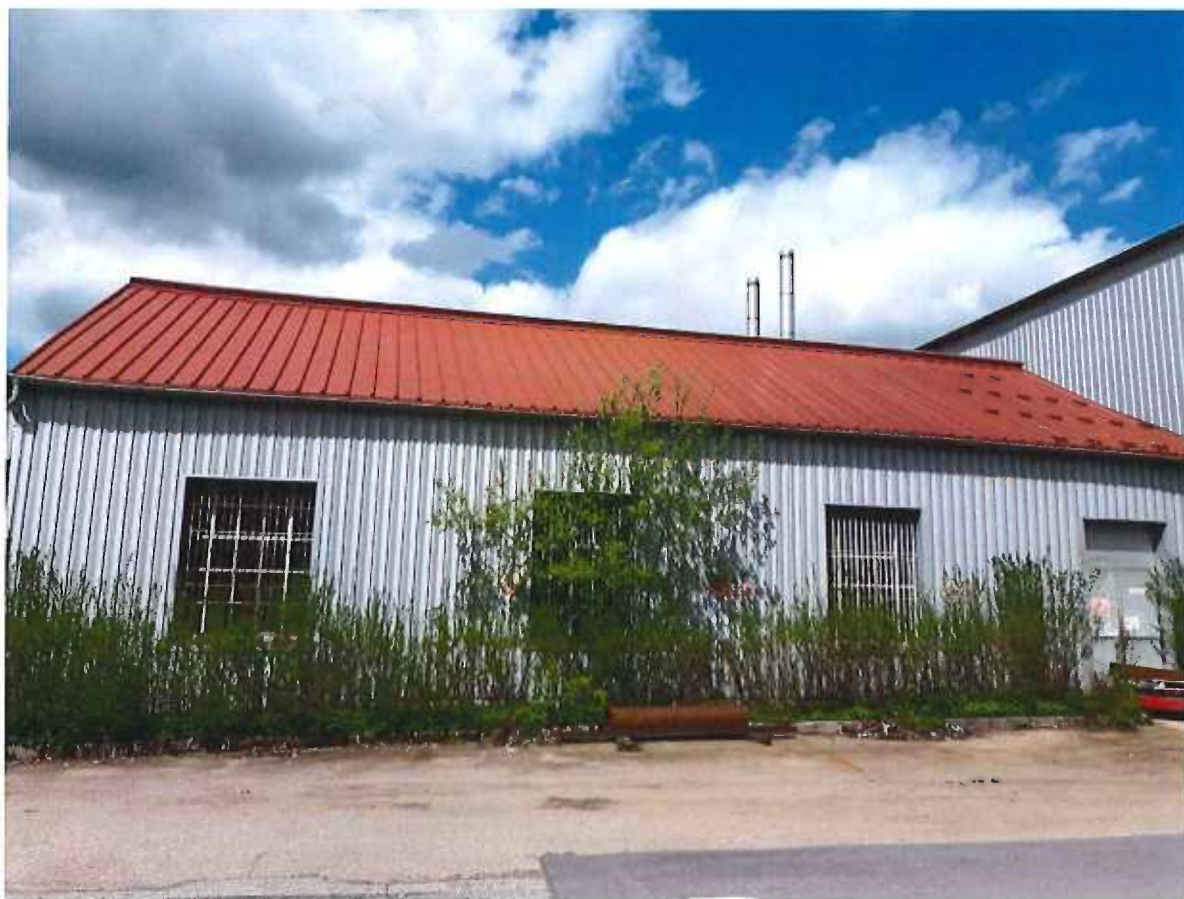
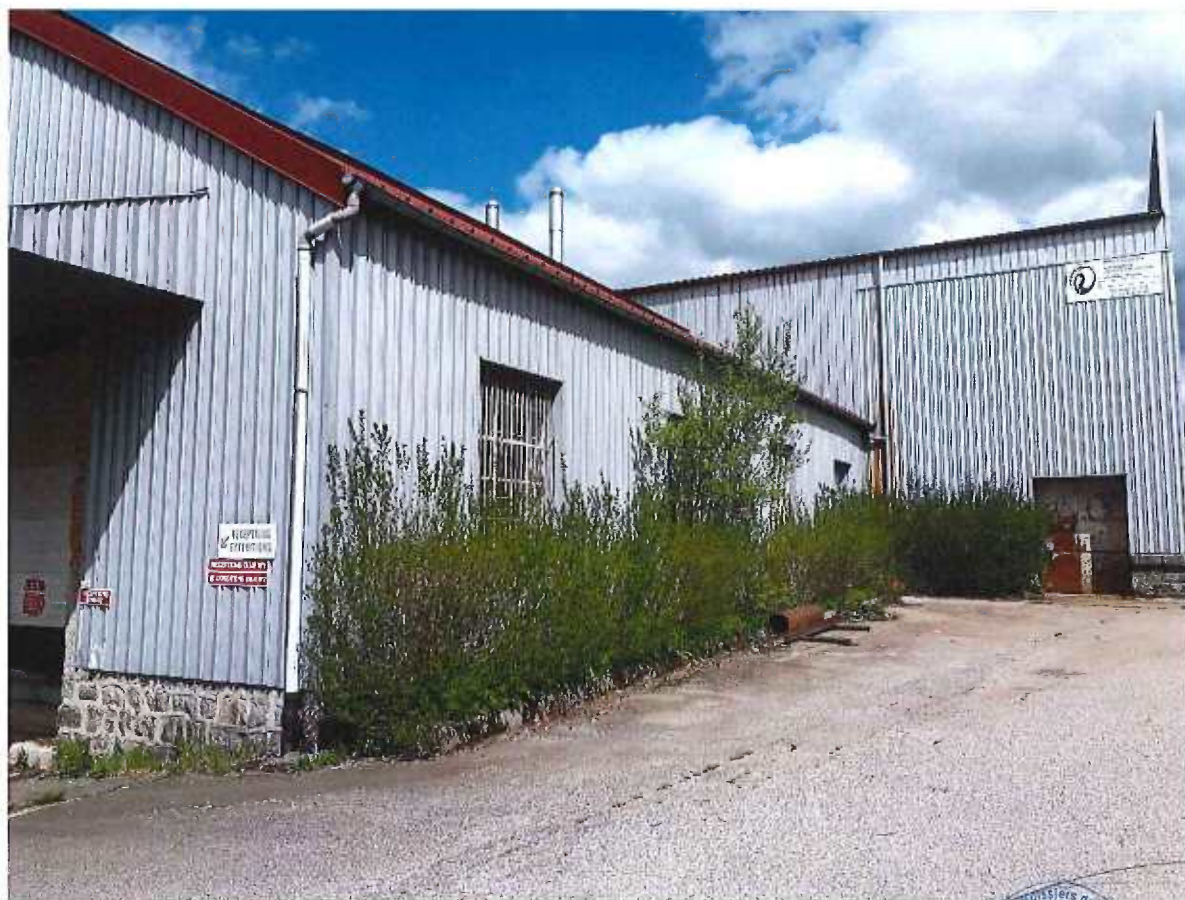
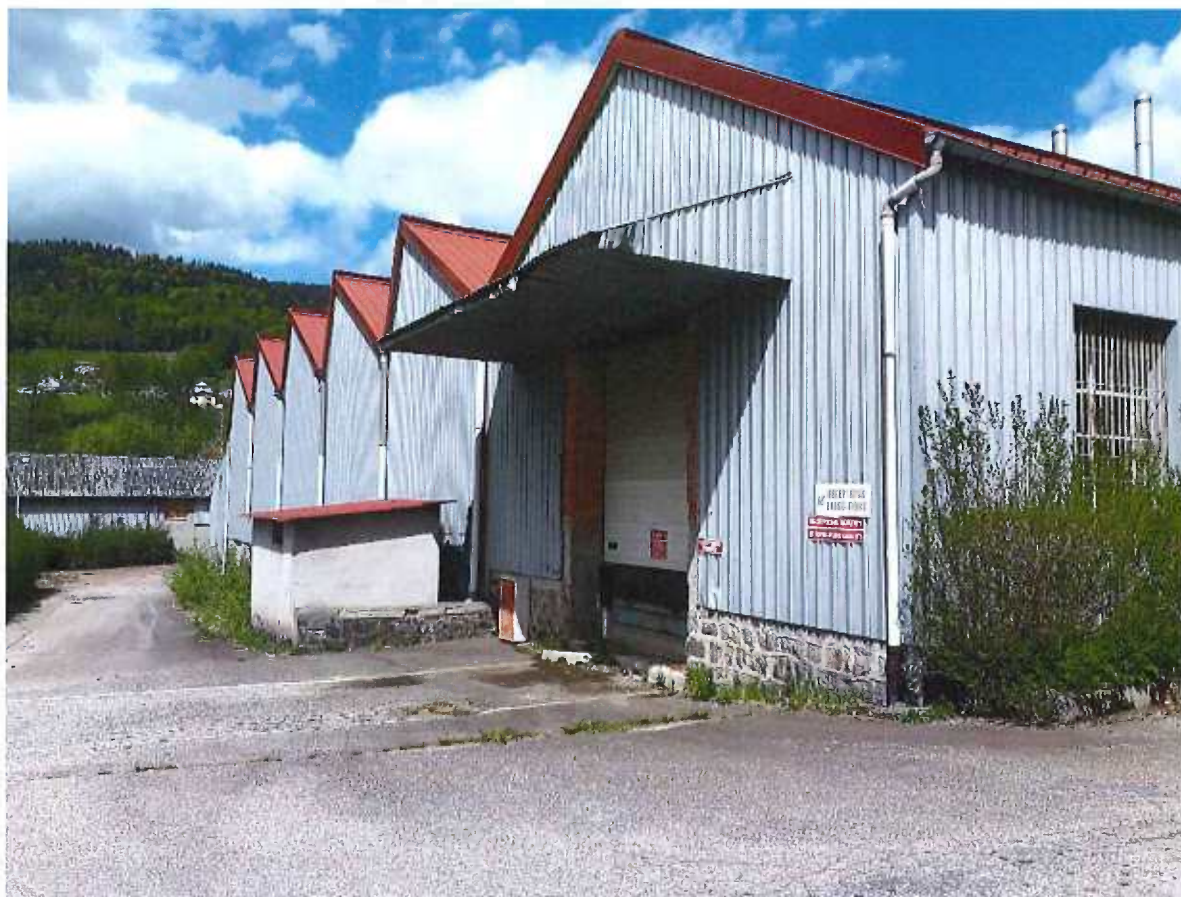
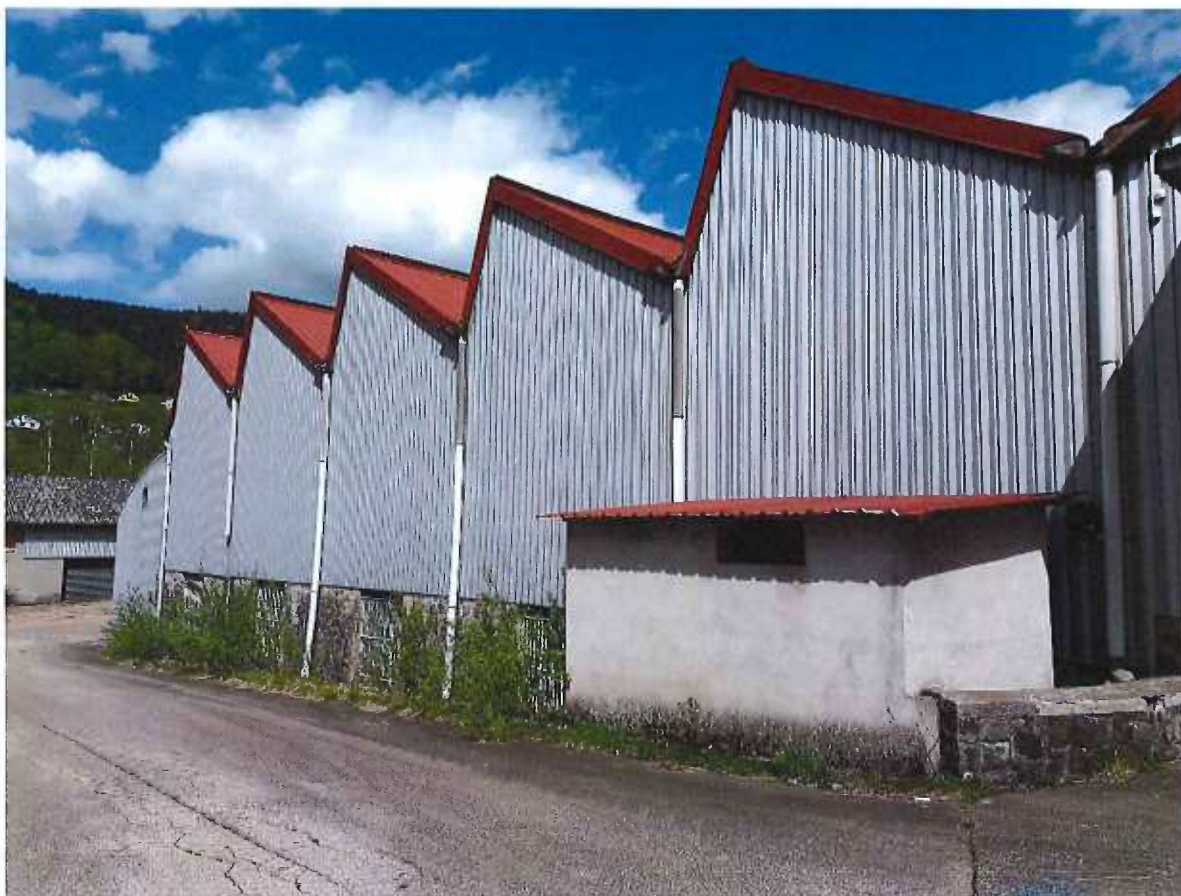
- La seconde et troisième au Sud-Ouest jusqu'à l'arrière du bâtiment, sont recouvertes de bardages métalliques en mauvais état et d'une toiture de tôle, le tout bâti sur deux étages (rez-de-chaussée et rez-de-cour). De nombreux vitrages brisés. Présence d'un quai de déchargement au Sud-Ouest et d'un portail de grande dimension à l'arrière du bâtiment.

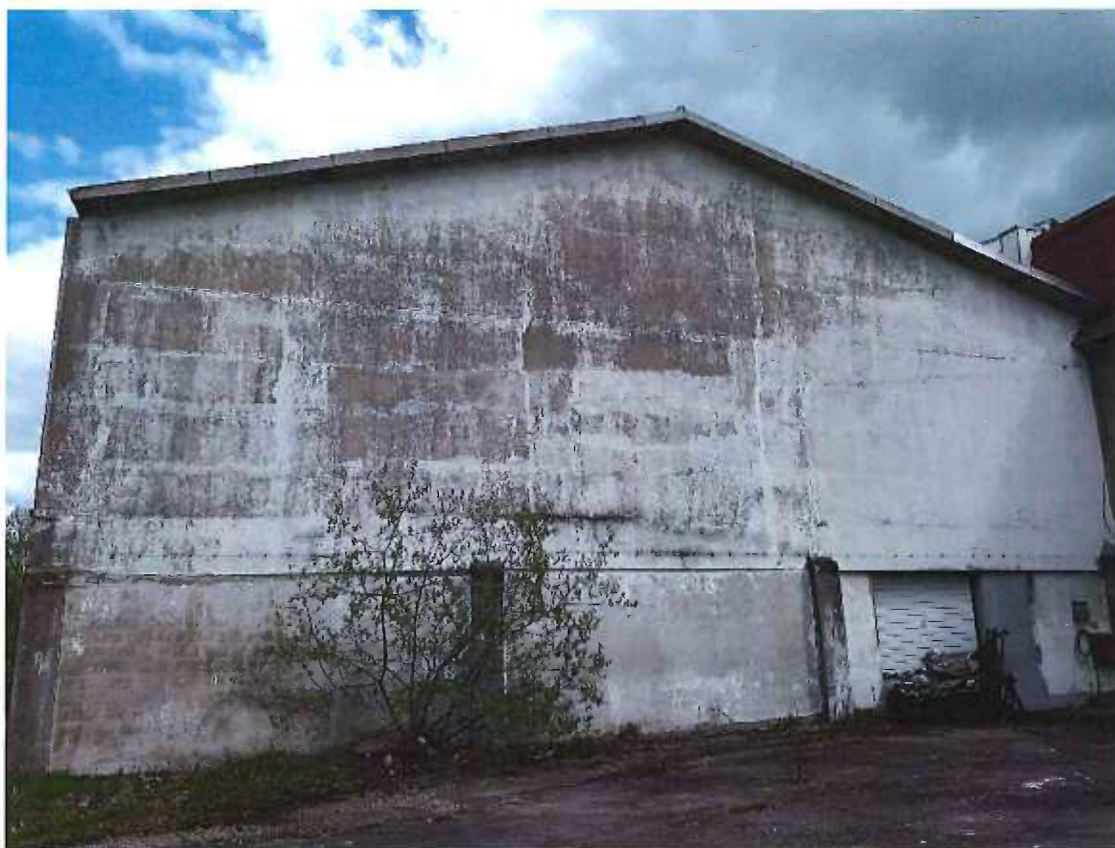
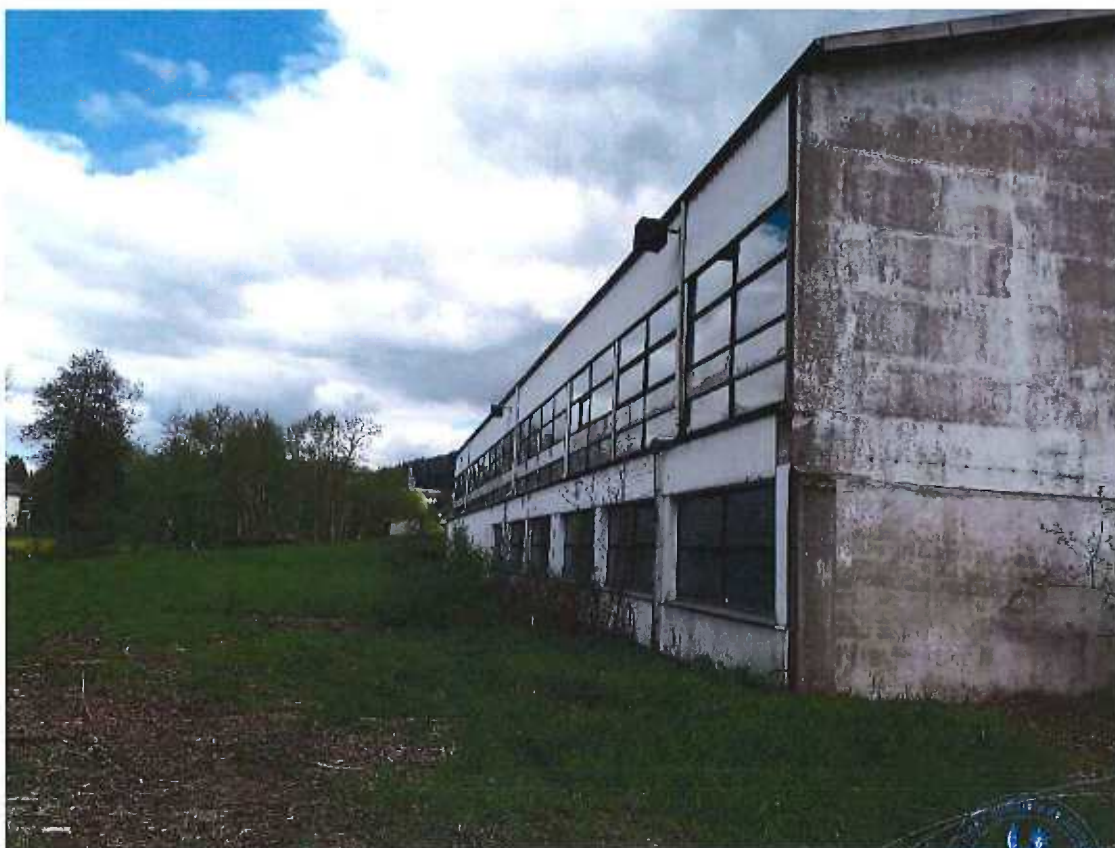
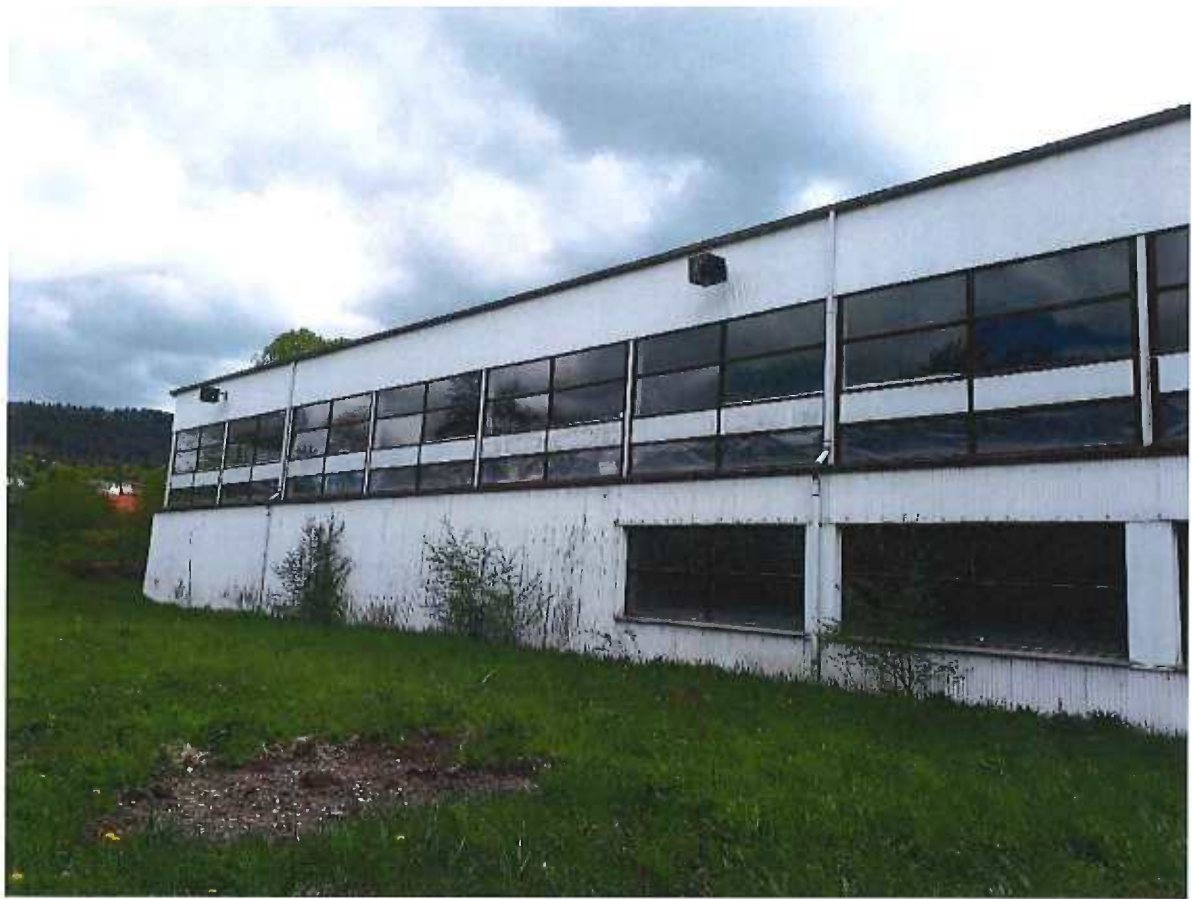
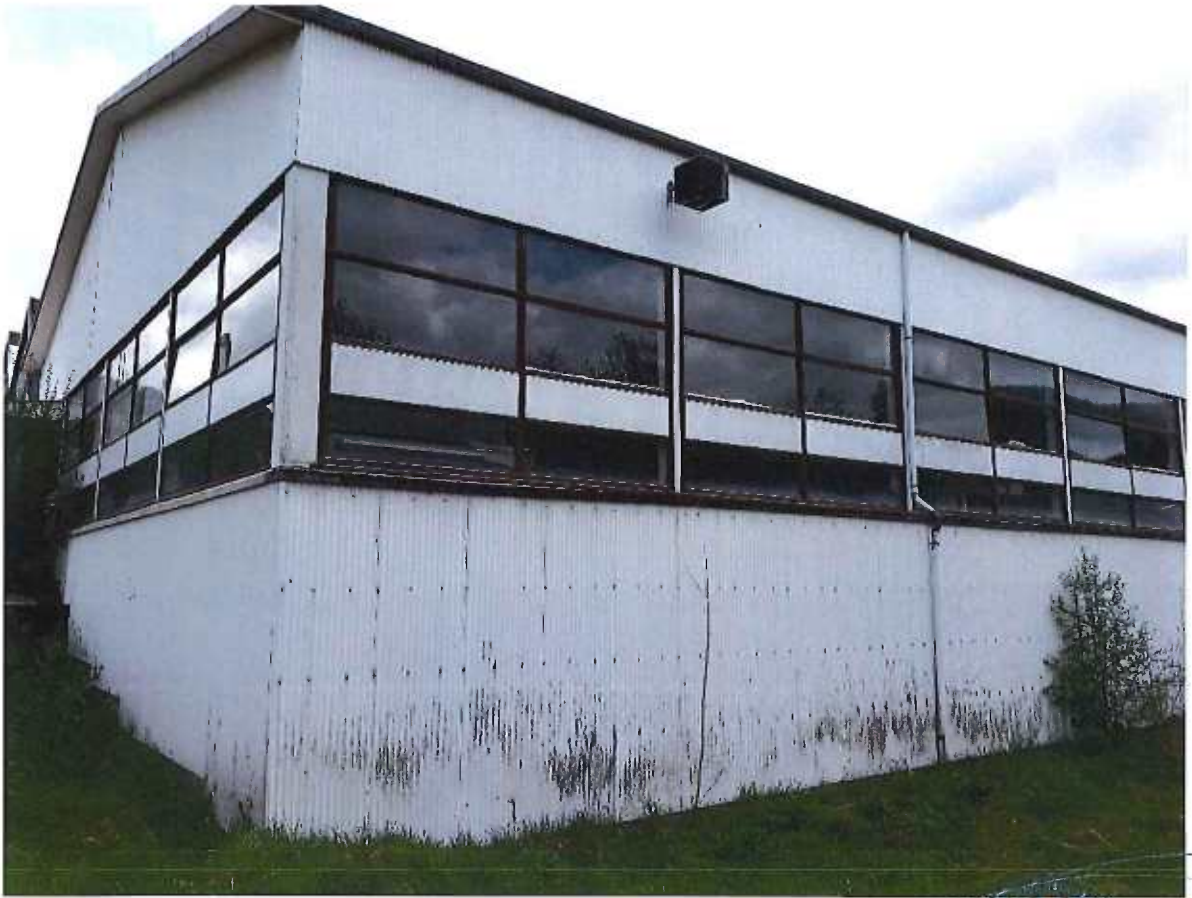
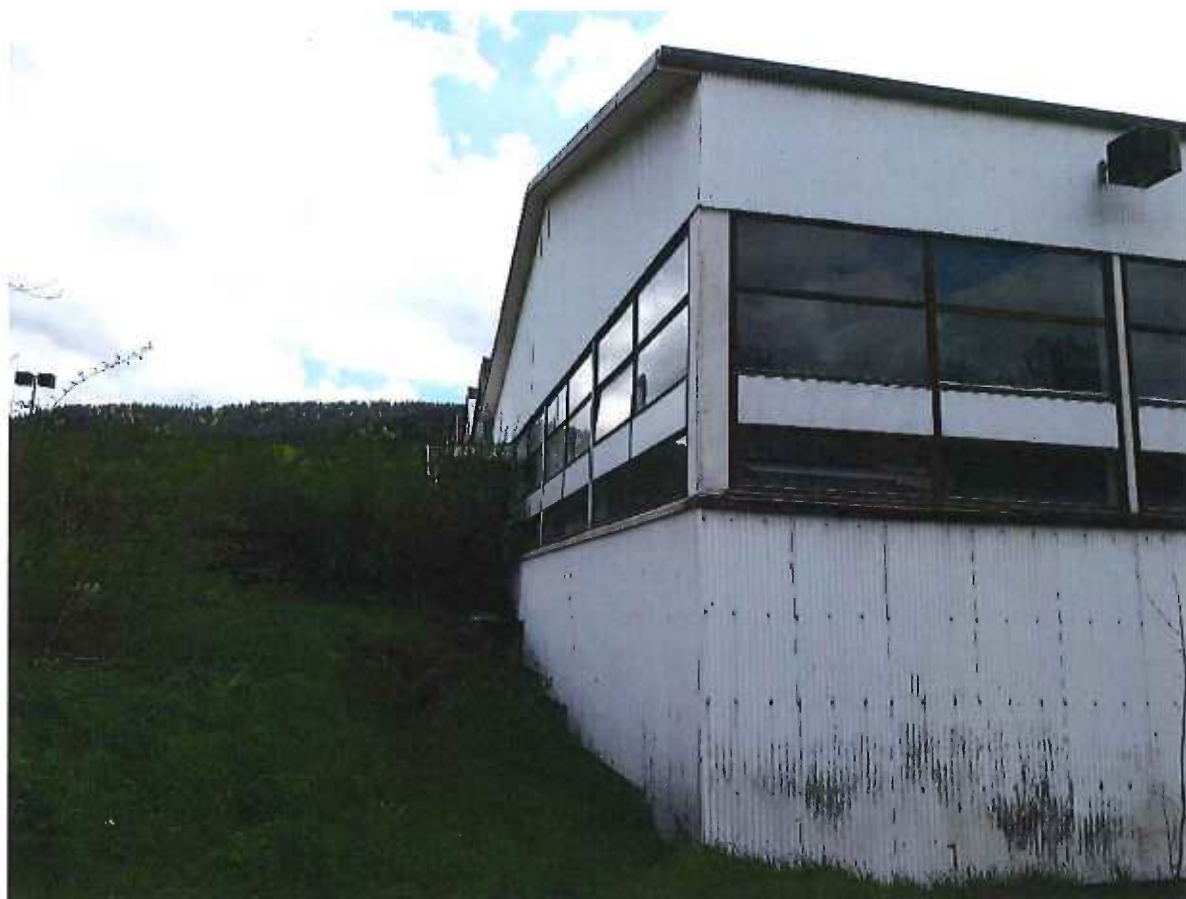
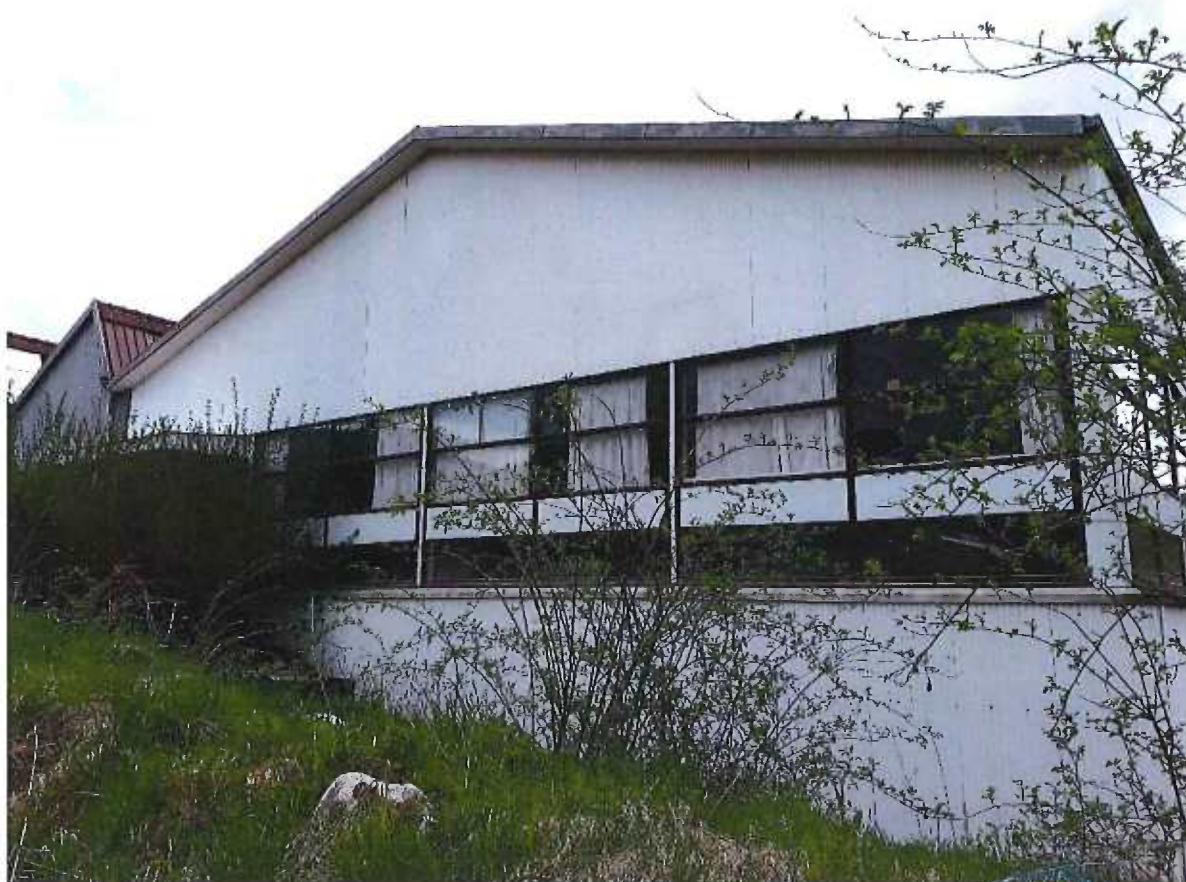
- **La quatrième au Nord-Est**, est maçonnée et recouverte de bardages sur deux étages (rez-de-chaussée et rez-de-cour), avec toit en Everit, le tout en mauvais état. De nombreux vitrages brisés. A l'est, présence d'une rampe d'accès.

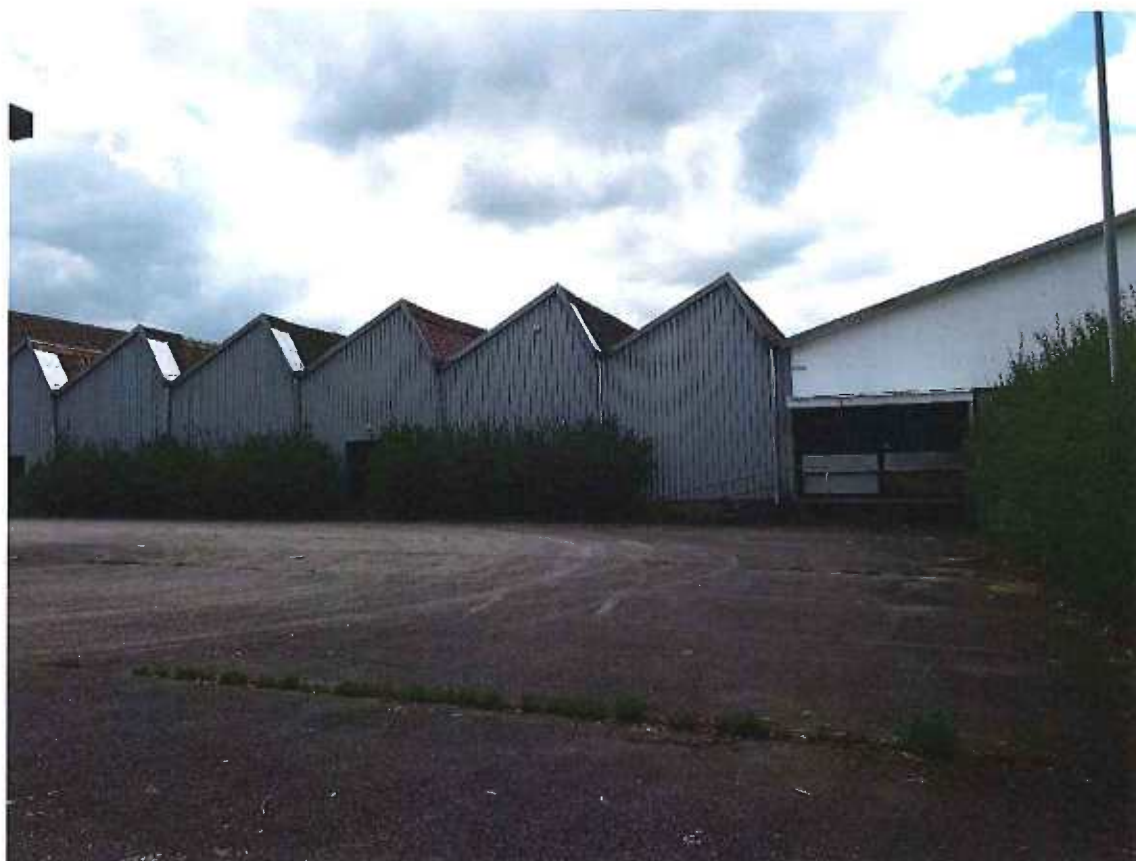
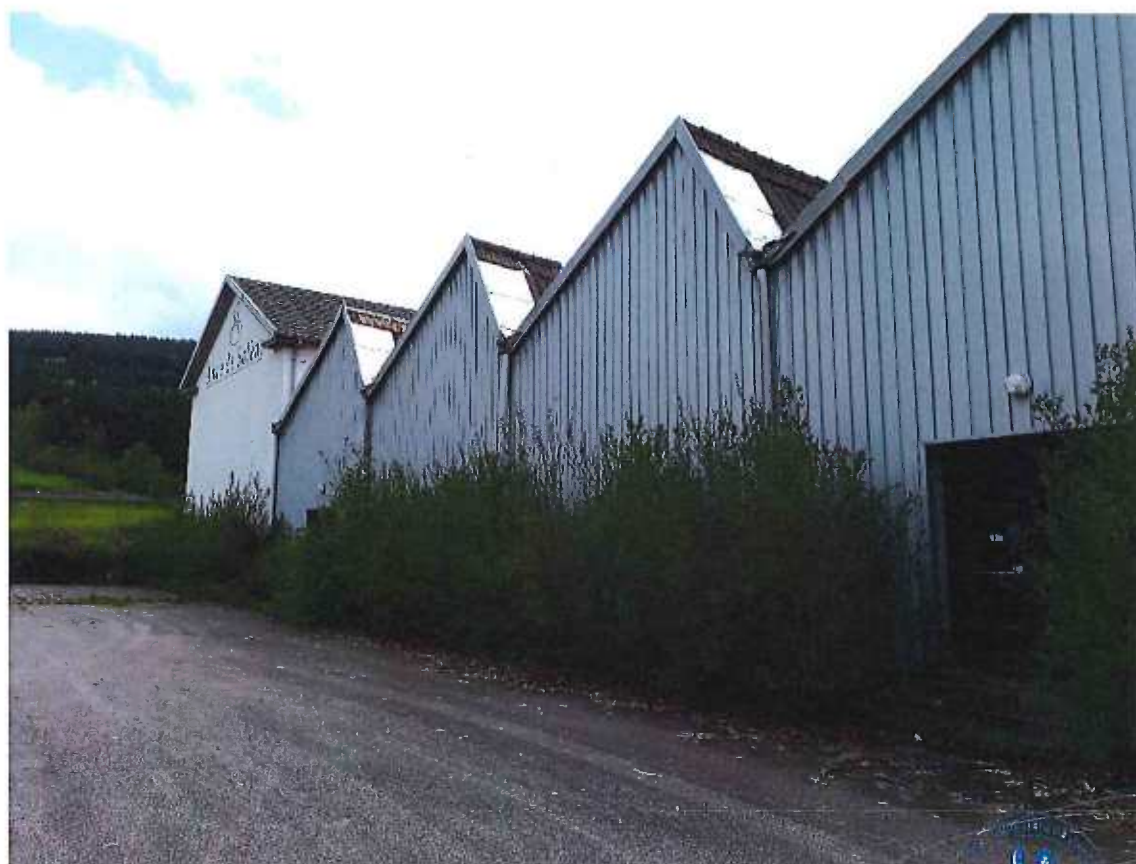
- **Coté Est, le coté de la deuxième et troisième construction, aux façades couvertes de bardages métalliques et toits en tôle, le tout en mauvais état.**

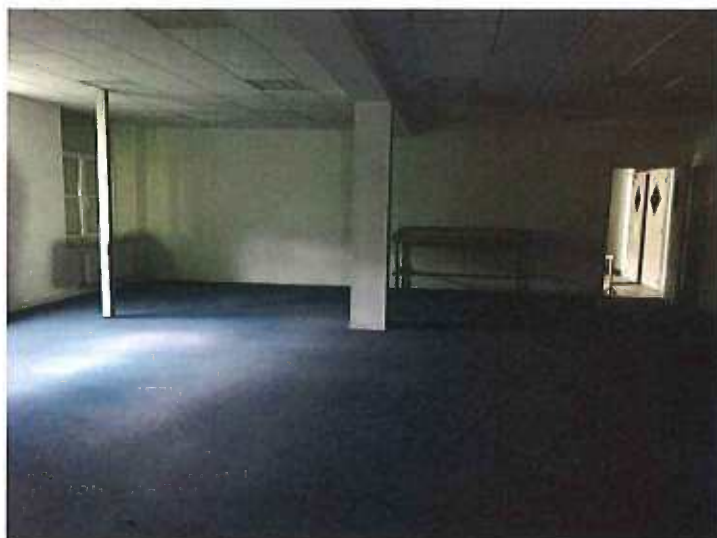
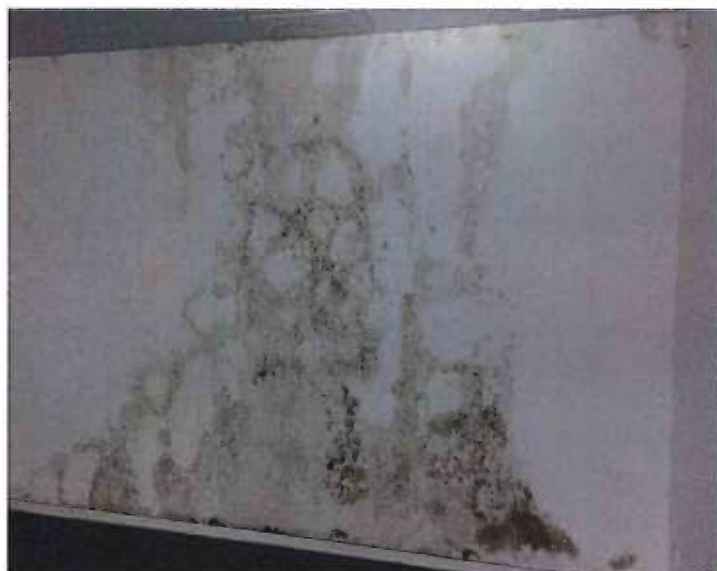
→ **Bureau (P3) : présence de traces d'infiltration sur les murs**

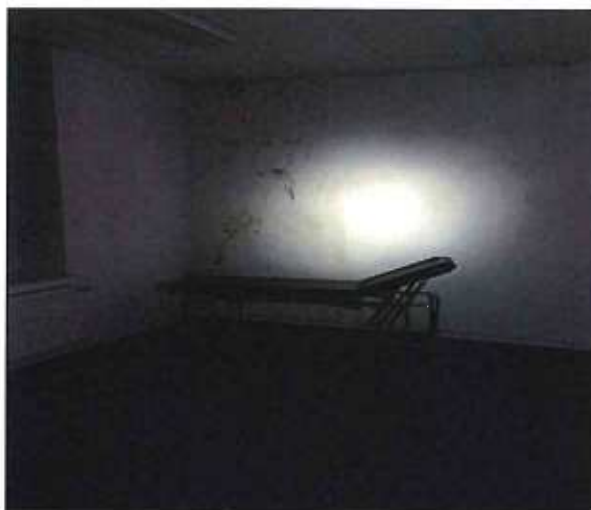
➔ **Infirmierie (P12)** : présence de traces d'infiltration sur les murs

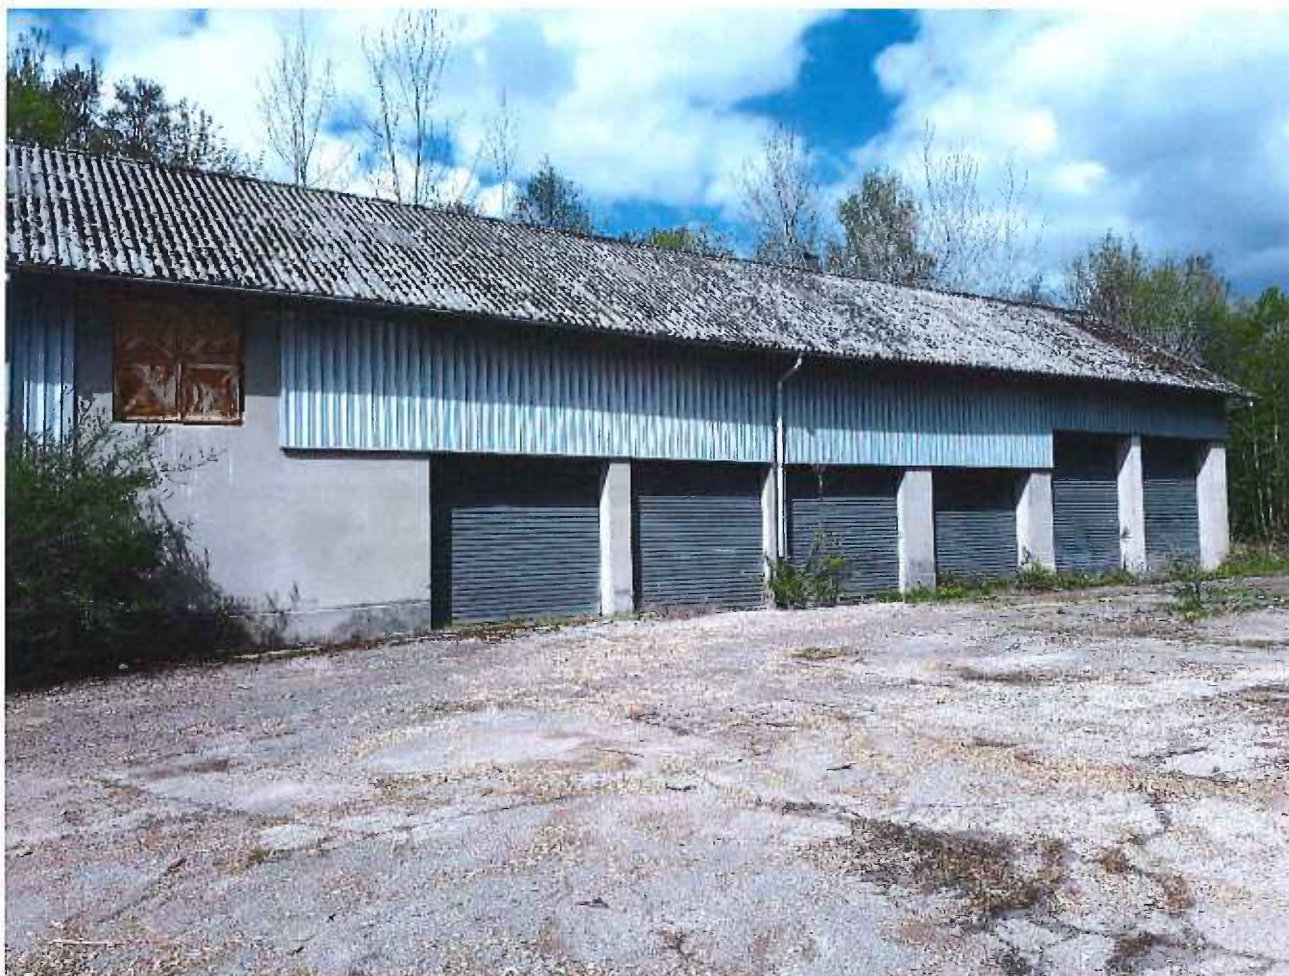
Sur ces parcelles est édifié un bâtiment à usage de garages et remises, bâti partiellement sur deux niveaux (rez-de-cour et combles). Les murs sont maçonnés et recouverts partiellement de bardage, toiture en fibrociment, le tout en mauvais état. Le bâtiment est muni de sept portails mécaniques dont deux de grande taille.

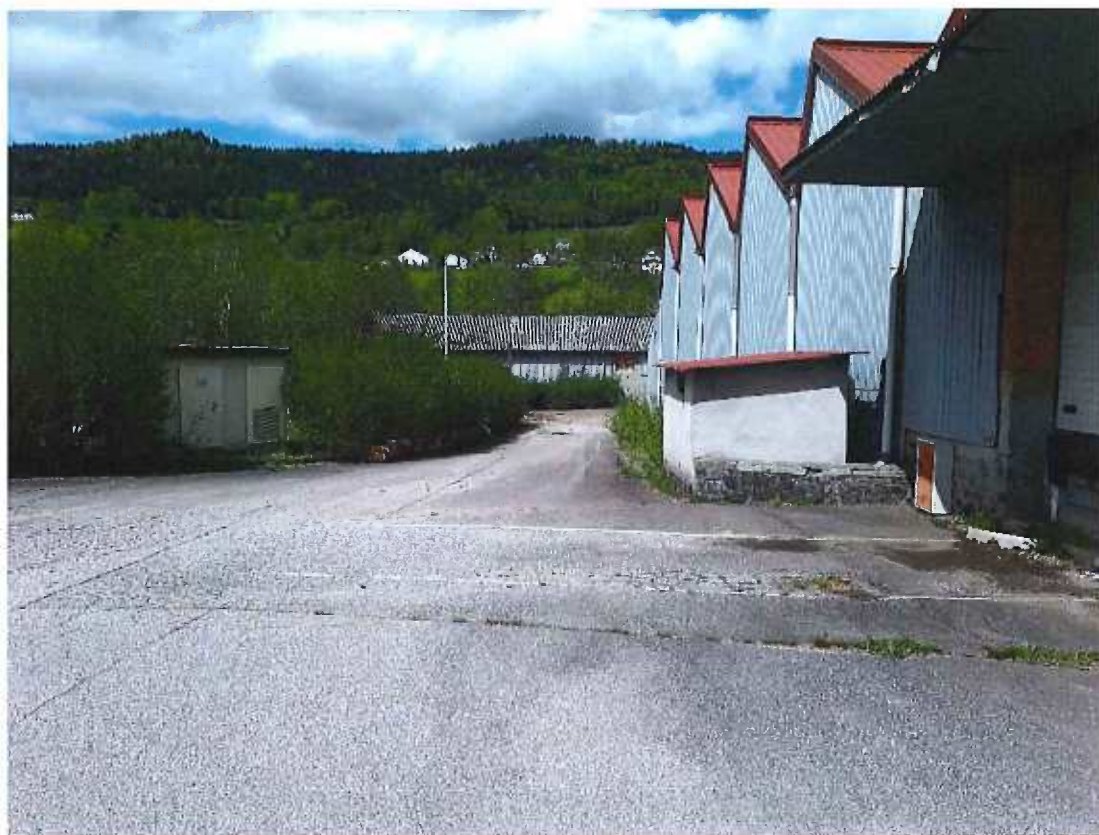
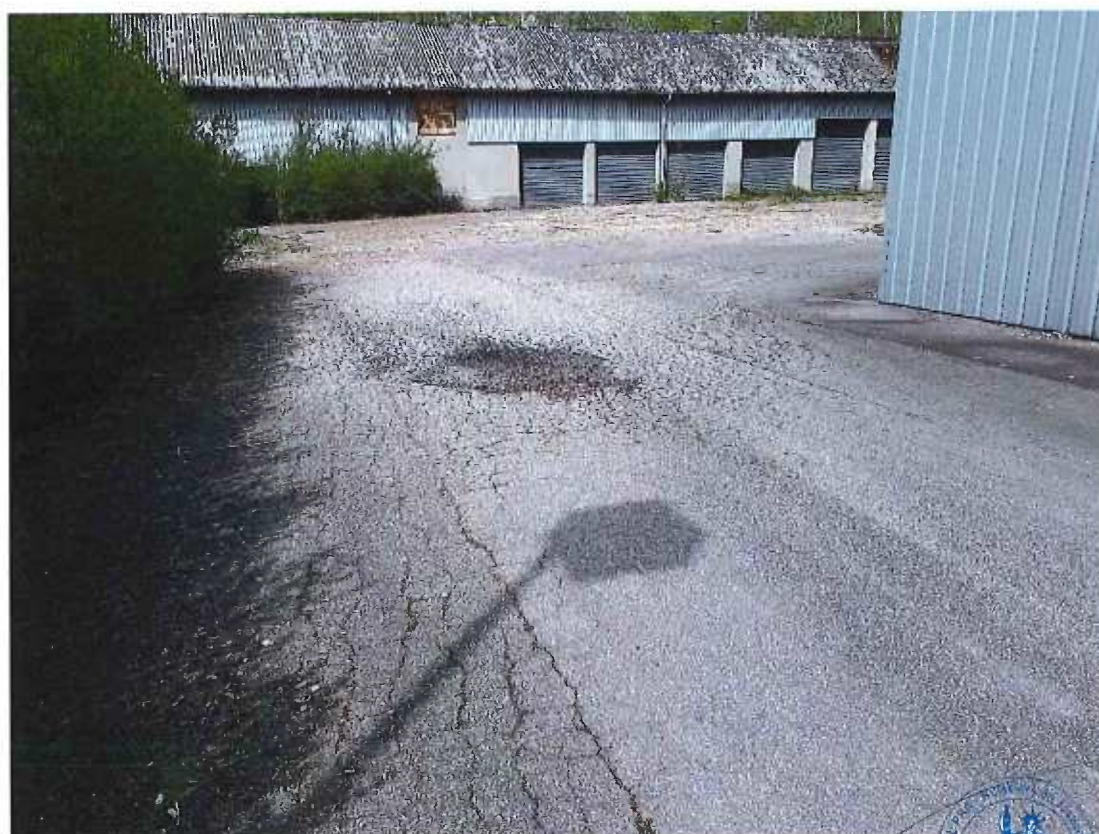
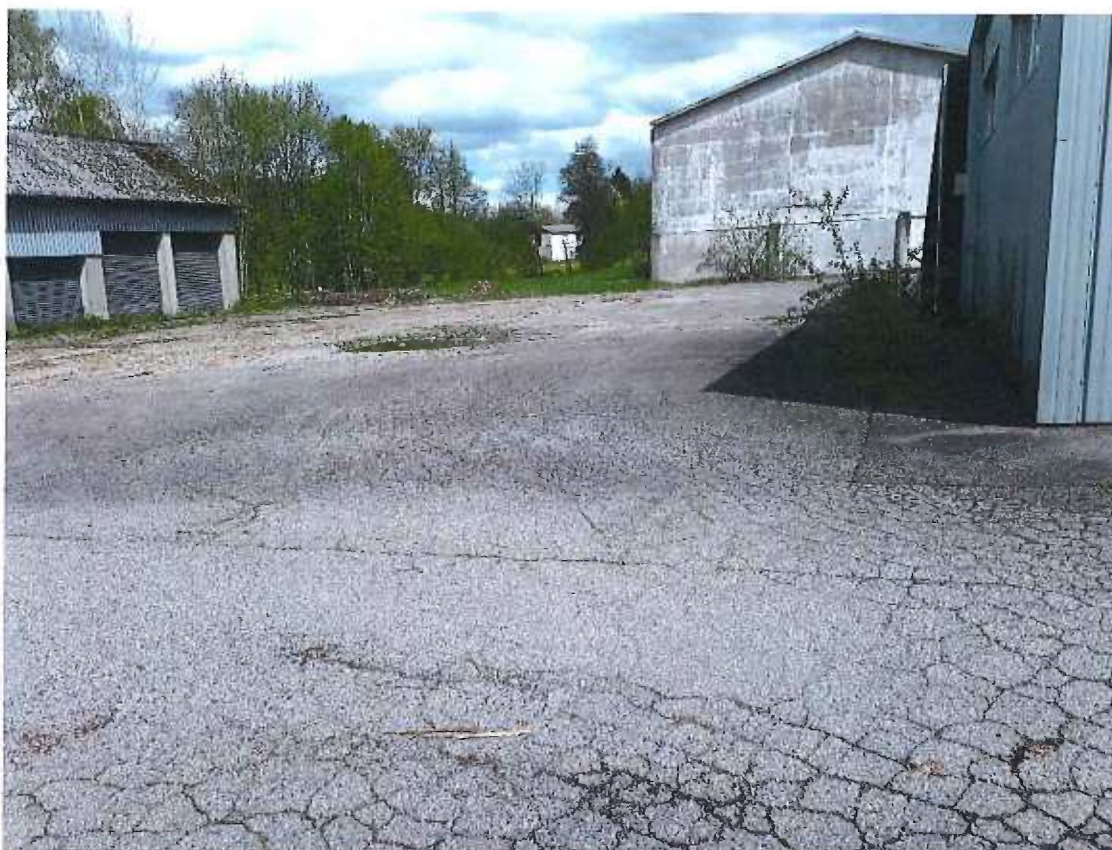
### Parcelle 765

Cette parcelle accueille l'aire de manœuvre située à l'arrière du bâtiment ainsi que l'allée d'accès pour s'y rendre. L'enrobé au sol est en mauvais état.

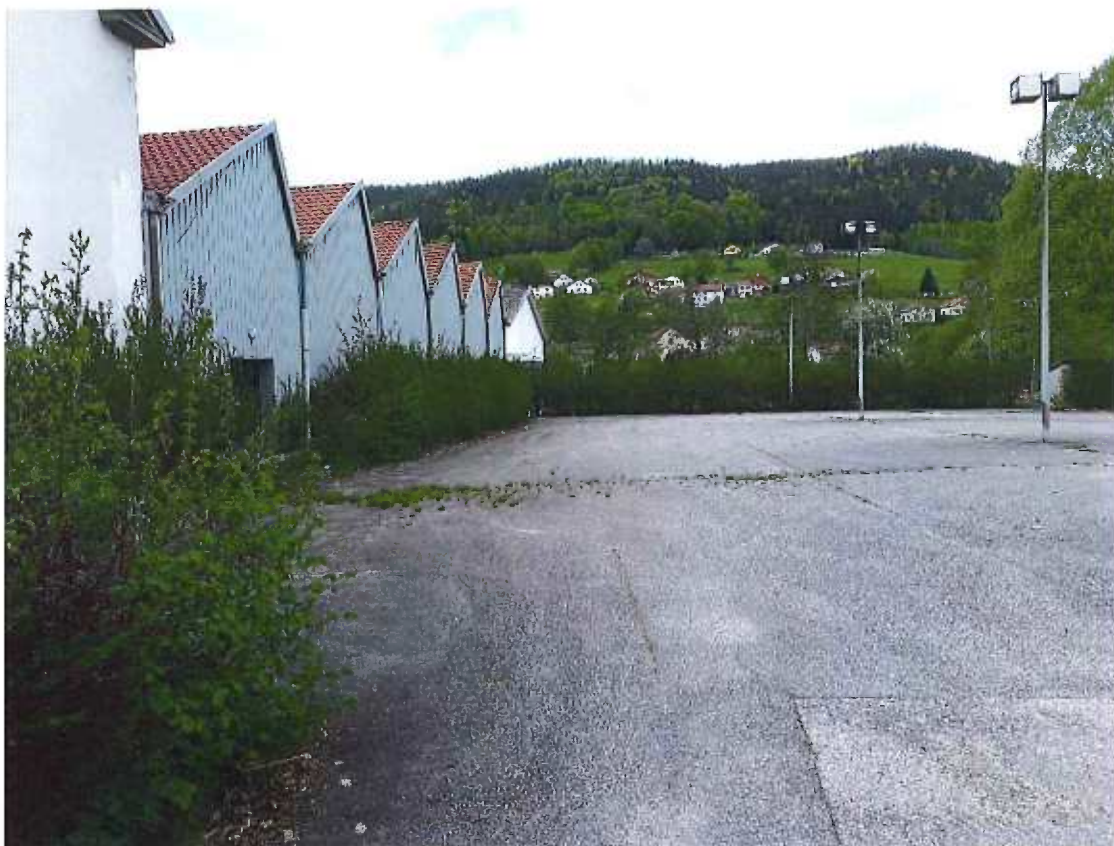
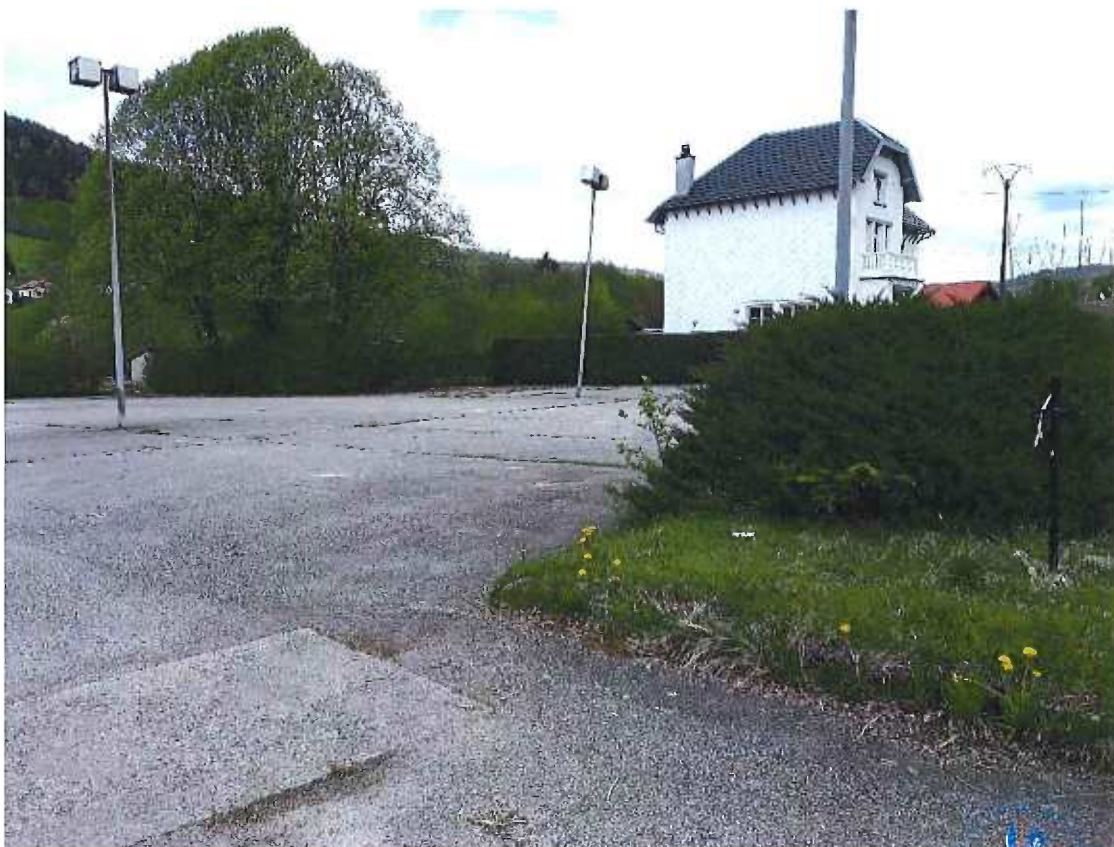
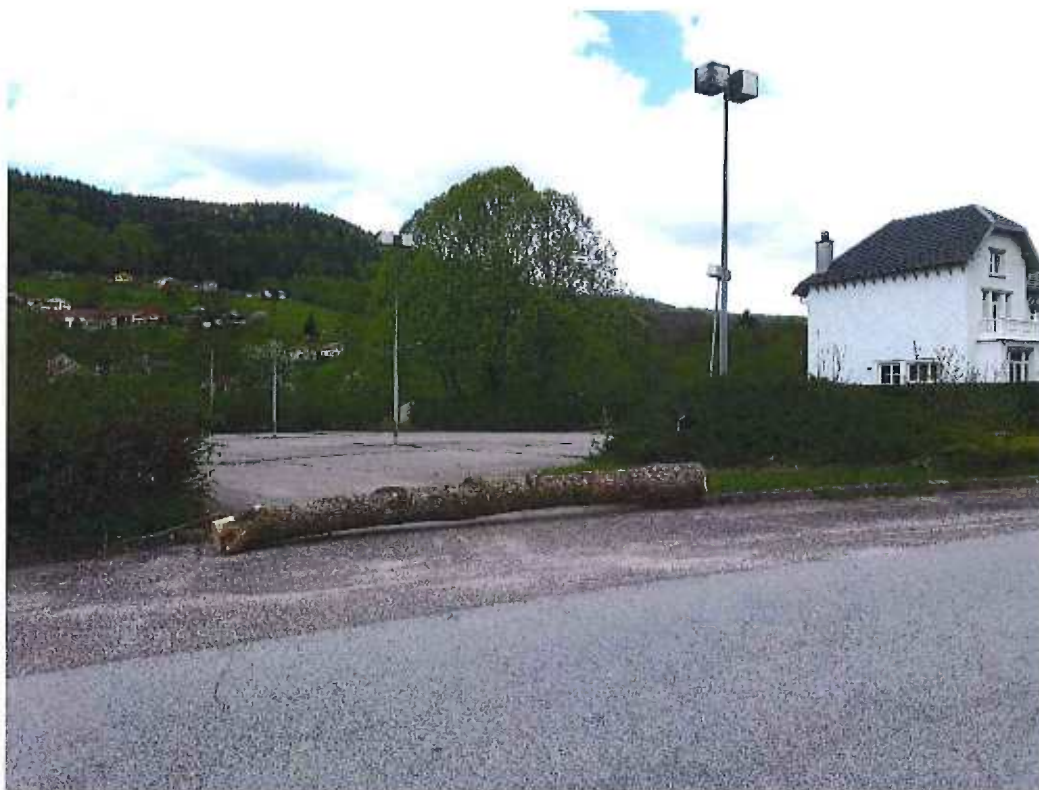
**Parcelle 497 (et parcelles 732 et 734)**

Cette parcelle accueille une aire de stationnement. L'enrobé au sol est détérioré.
