Commerce et habitation

- Certificat de surface,
- Attestation de non DPE pour le commerce
- Constat Amiante - Avant vente,
- CREP,
- ERNIMT

31-33 rue du Général Leclerc  
62120 AIRE-SUR-LA-LYS

## CERTIFICAT DE SURFACE D'UN BIEN IMMOBILIER

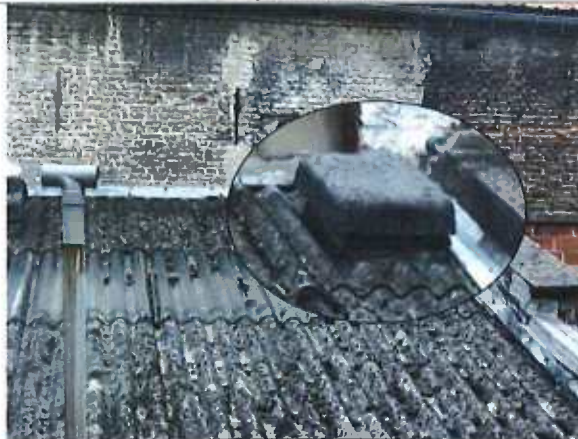
### ELEMENT : Trappe de ventilation

Nom du client	Numéro de dossier	Pièce ou local
	4684 01.06.18	RDC - Réserve (Com)
Matériau	Date de prélèvement	Nom de l'opérateur
Fibre ciment		DESBUISSON Victor
<b>Localisation</b>		<b>Résultat</b>
Trappe de ventilation - Toit		Présence d'amiante
<b>Résultat de la grille d'évaluation</b>		
Evaluation périodique		
Emplacement

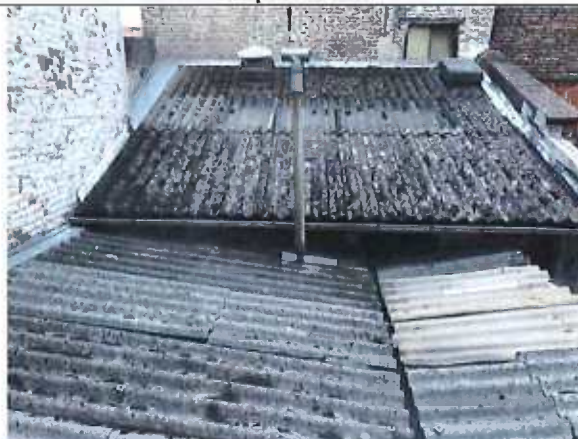
### ELEMENT : Toiture

Nom du client	Numéro de dossier	Pièce ou local
S	4684 01.06.18	RDC - Réserve (Com)
Matériau	Date de prélèvement	Nom de l'opérateur
Fibre ciment (Plaques ondulées)		DESBUISSON Victor
<b>Localisation</b>		<b>Résultat</b>
Toiture - A		Présence d'amiante
<b>Résultat de la grille d'évaluation</b>		
Evaluation périodique		
Emplacement

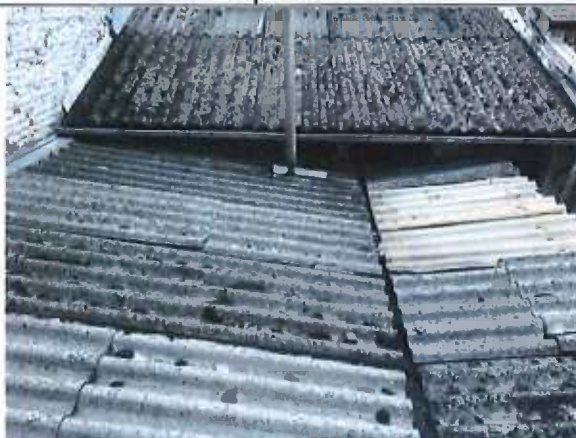
### ELEMENT : Toiture

Nom du client	Numéro de dossier	Pièce ou local
	4684 01.06.18	RDC - Cuisine (Com)
Matériau	Date de prélèvement	Nom de l'opérateur
Fibre ciment (Plaques ondulées)		DESBUISSON Victor
Localisation		Résultat
Toiture - A		Présence d'amiante
Résultat de la grille d'évaluation		
Evaluation périodique		
Emplacement

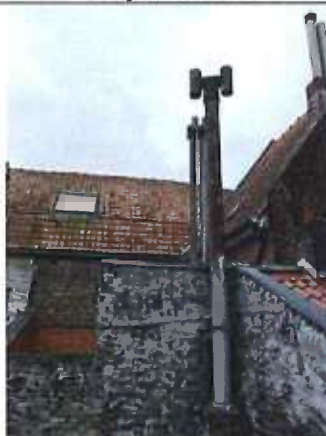
### ELEMENT : Conduit de cheminée

Nom du client	Numéro de dossier	Pièce ou local
	4684 01.06.18	RDC - Réserve 2 (Com)
Matériau	Date de prélèvement	Nom de l'opérateur
Fibre ciment		DESBUISSON Victor
Localisation		Résultat
Conduit de cheminée - Toiture		Présence d'amiante
Résultat de la grille d'évaluation		
Evaluation périodique		
Emplacement

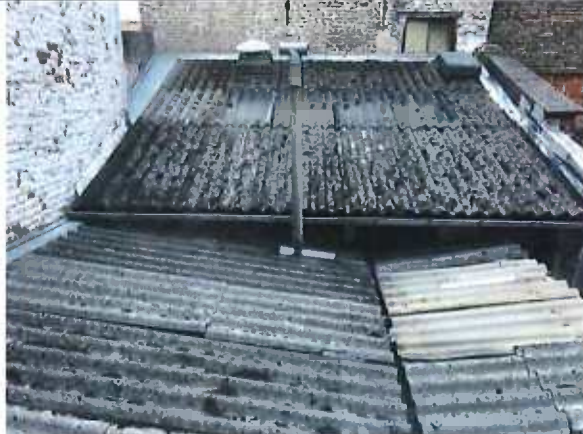
ELEMENT : Toiture		
Nom du client	Numéro de dossier	Pièce ou local
S	4684 01.06.18	RDC - WC (Com)
Matériau	Date de prélèvement	Nom de l'opérateur
Fibre ciment (Plaques ondulées)		DESBUISSON Victor
Localisation		Résultat
Toiture - A		Présence d'amiante
Résultat de la grille d'évaluation		
Evaluation périodique		
Emplacement

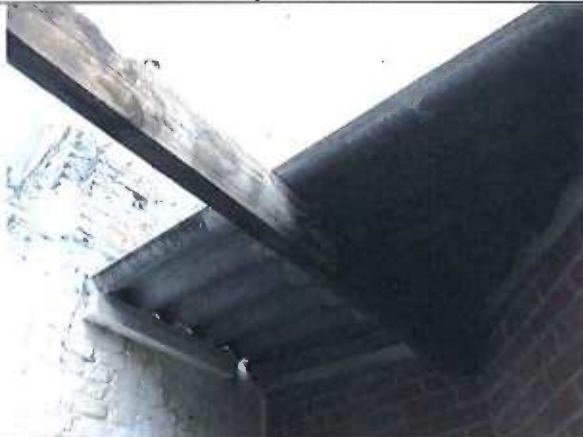
ELEMENT : Plafond		
Nom du client	Numéro de dossier	Pièce ou local
	4684 01.06.18	RDC - Dégagement (Com)
Matériau	Date de prélèvement	Nom de l'opérateur
Fibre ciment (Plaques ondulées)		DESBUISSON Victor
Localisation		Résultat
Plafond - Plafond		Présence d'amiante
Résultat de la grille d'évaluation		
Evaluation périodique		
Emplacement

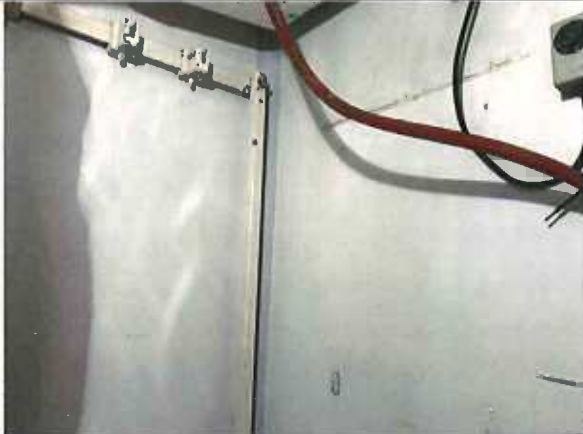
ELEMENT : Mur		
Nom du client	Numéro de dossier	Pièce ou local
	S 4684 01.06.18	RDC - Chambre froide 1 (Com)
Matériau	Date de prélèvement	Nom de l'opérateur
Fibre ciment (Plaques planes)		DESBUISSON Victor
Localisation		Résultat
Mur - B		Présence d'amiante
Résultat de la grille d'évaluation		
Evaluation périodique		
Emplacement

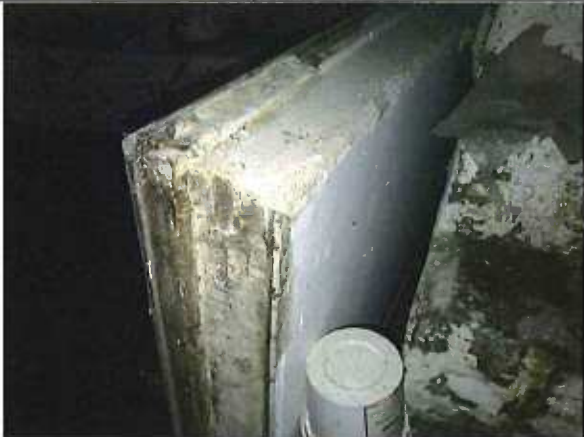
ELEMENT : Portes		
Nom du client	Numéro de dossier	Pièce ou local
	4684 01.06.18	1er SS - Cave n°1 (Com)
Matériau	Date de prélèvement	Nom de l'opérateur
Fibre ciment (Plaques planes)		DESBUISSON Victor
Localisation		Résultat
Portes - Sol (en vrac)		Présence d'amiante
Résultat de la grille d'évaluation		
Evaluation périodique		
Emplacement

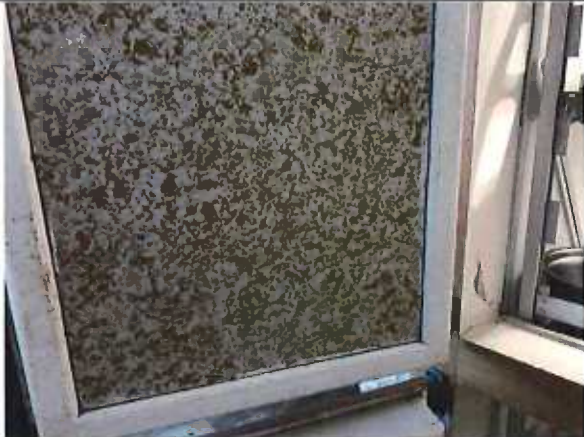
ELEMENT : Portes		
Nom du client	Numéro de dossier	Pièce ou local
	684 01.06.18	RDC - Chambre froide 1 (Com)
Matériau	Date de prélèvement	Nom de l'opérateur
Fibre ciment (Plaques planes)		DESBUISSON Victor
Localisation		Résultat
Portes - D		Présence d'amiante
Résultat de la grille d'évaluation		
Evaluation périodique		
Emplacement
