PROCÈS VERBAL DE CONSTAT ET DE DESCRIPTION

**L'AN DEUX MILLE DIX HUIT
LE VINGT-NEUF MAI**

Certifie m'être transporté ce jour à **SOMAIN, 77 rue Pasteur**, à l'effet de procéder à la description de l'ensemble immobilier qui se dresse sur les parcelles cadastrées : AM n°443, 445 & 446

SOMAIN, 77 rue Pasteur

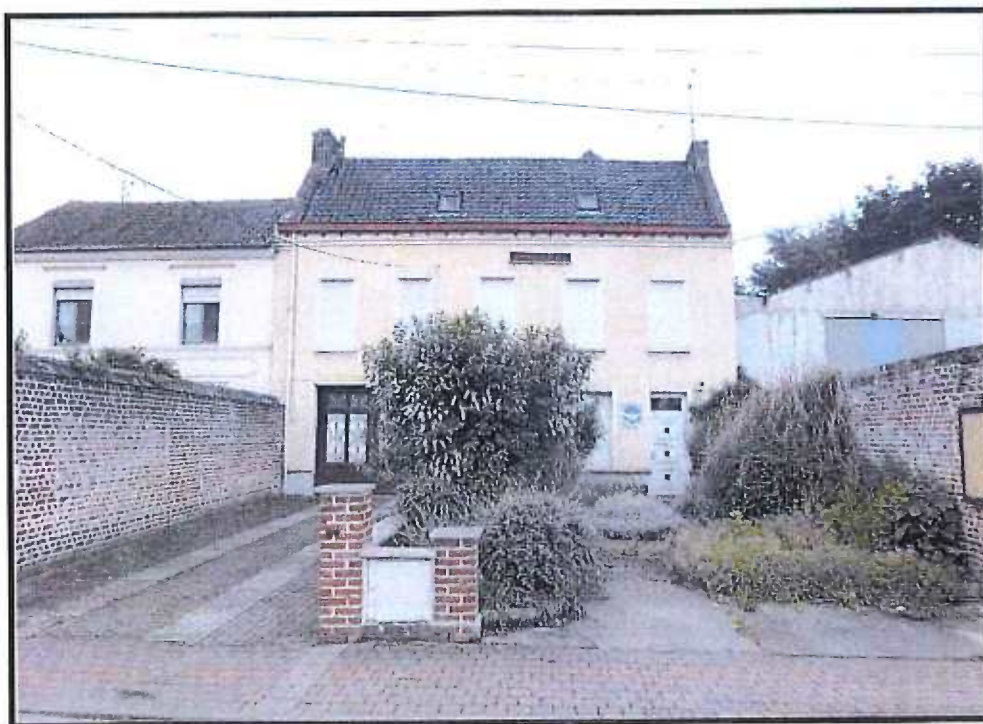
Vue de la façade avant.

La façade est couverte d'un enduit et la couverture du bâtiment principal est en tuiles.

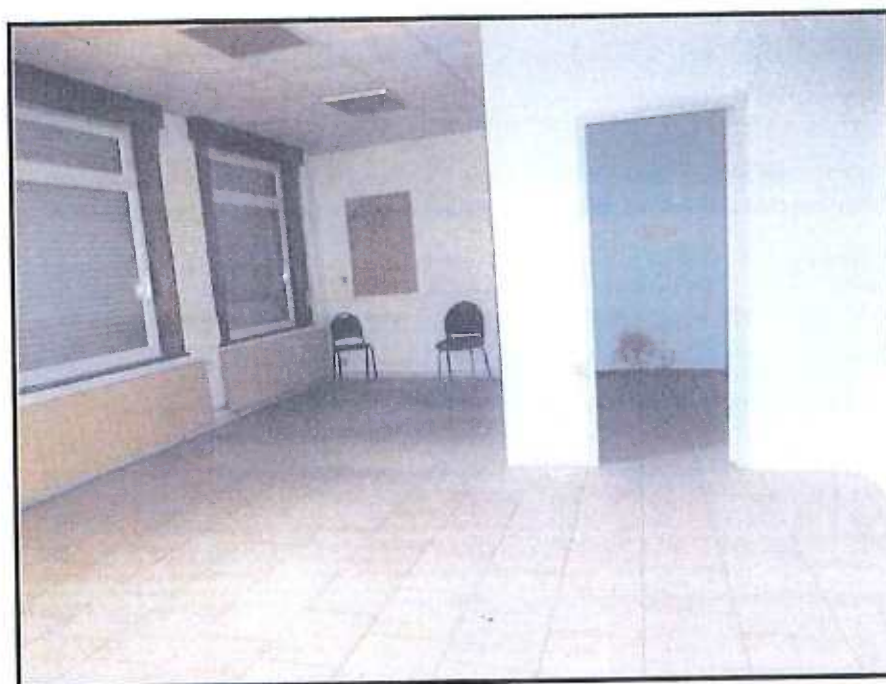
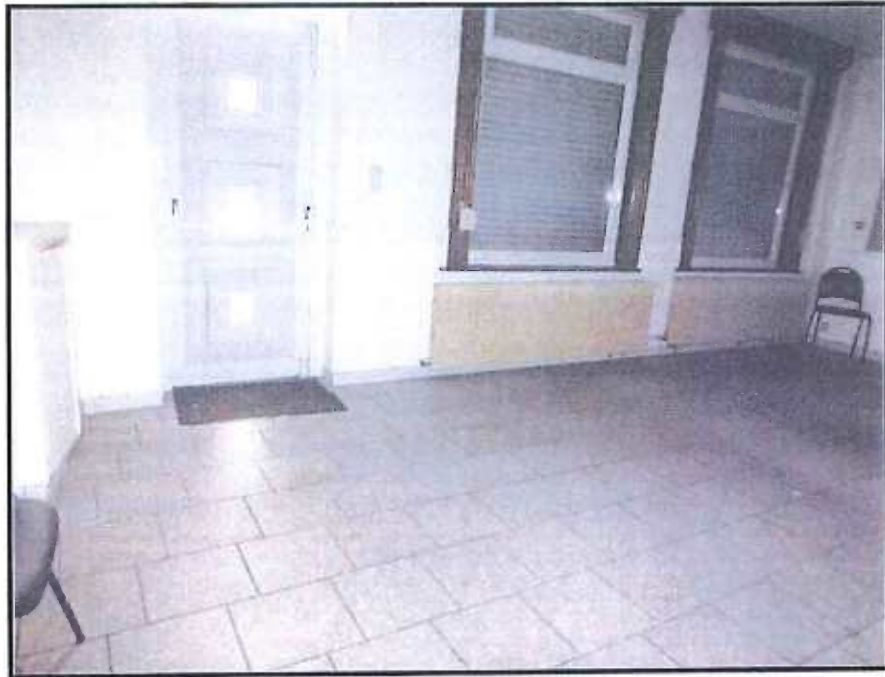
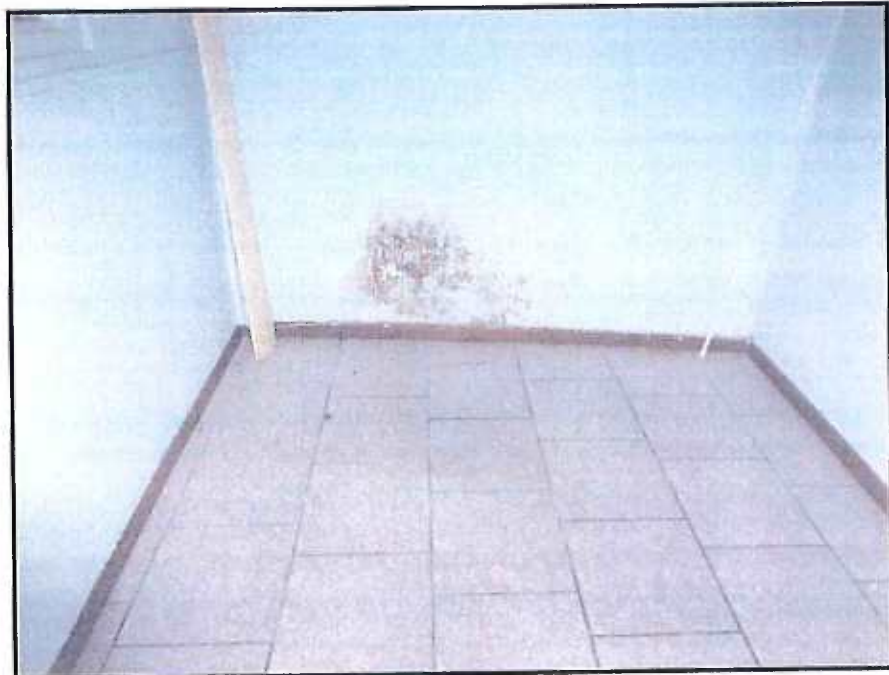
Pièce sur rue

Un petit édicule cloisonné avec des revêtements identiques et un panneau vitré fixe.
Il existe des traces d'humidité en pied de mur fond de pièce.

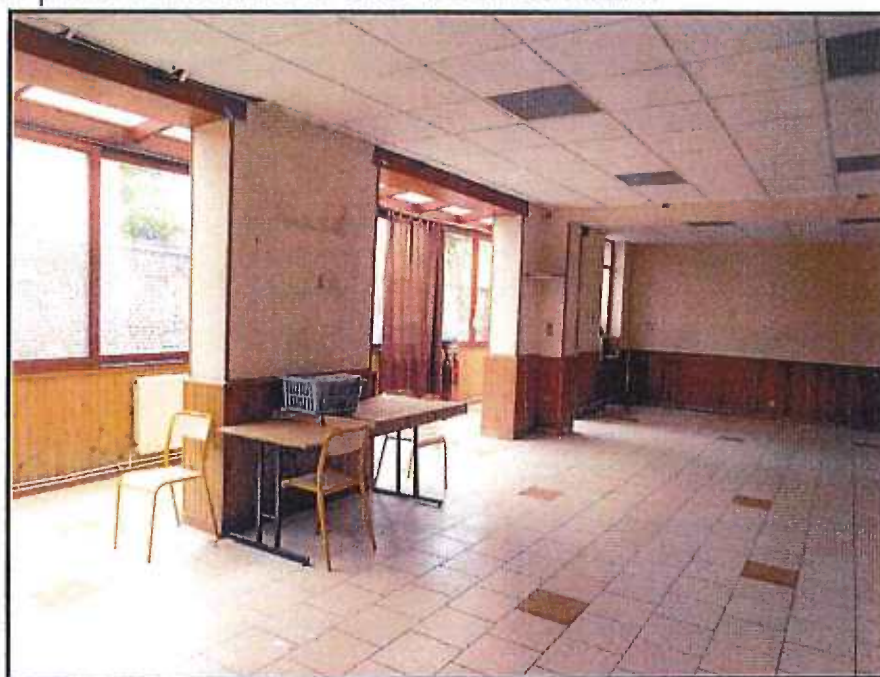
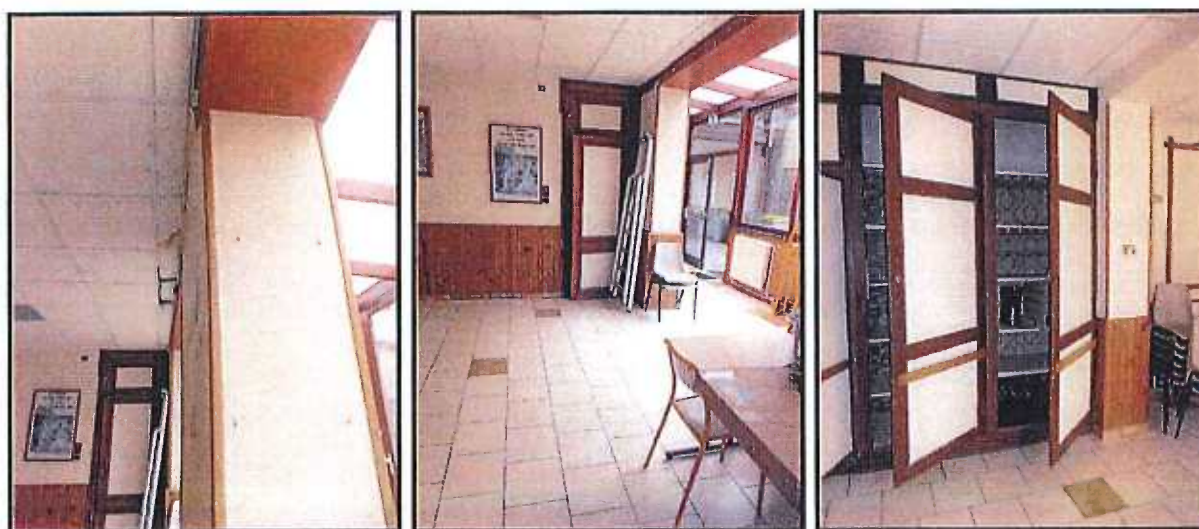
Grande pièce

Des traces d'infiltrations sont à relever à la jonction bâtiment véranda avec auréoles et traces d'eau au sol.

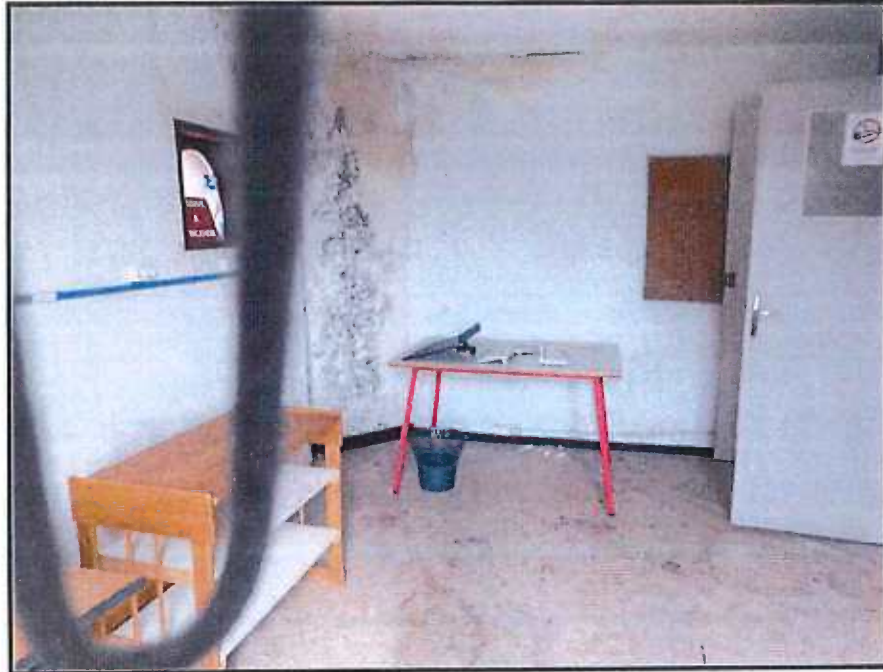
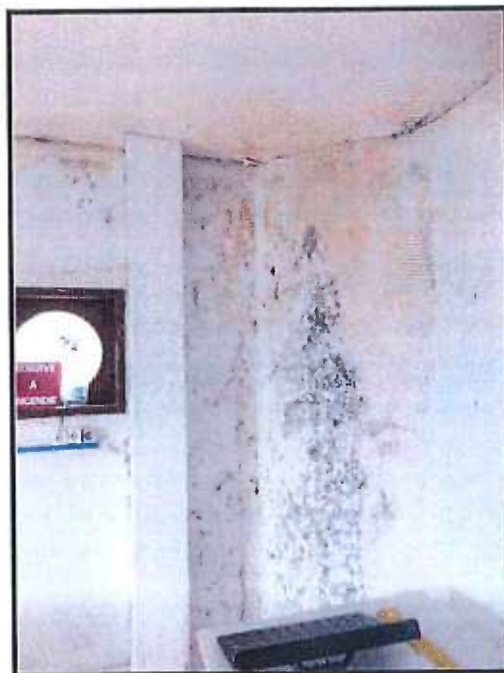
Pièce en façade arrière

- ↳ Sol revêtement souple en mauvais état.
- ↳ Murs avec revêtement fibre peinte.

Cette pièce souffre d'importantes infiltrations sous toiture et aux murs.

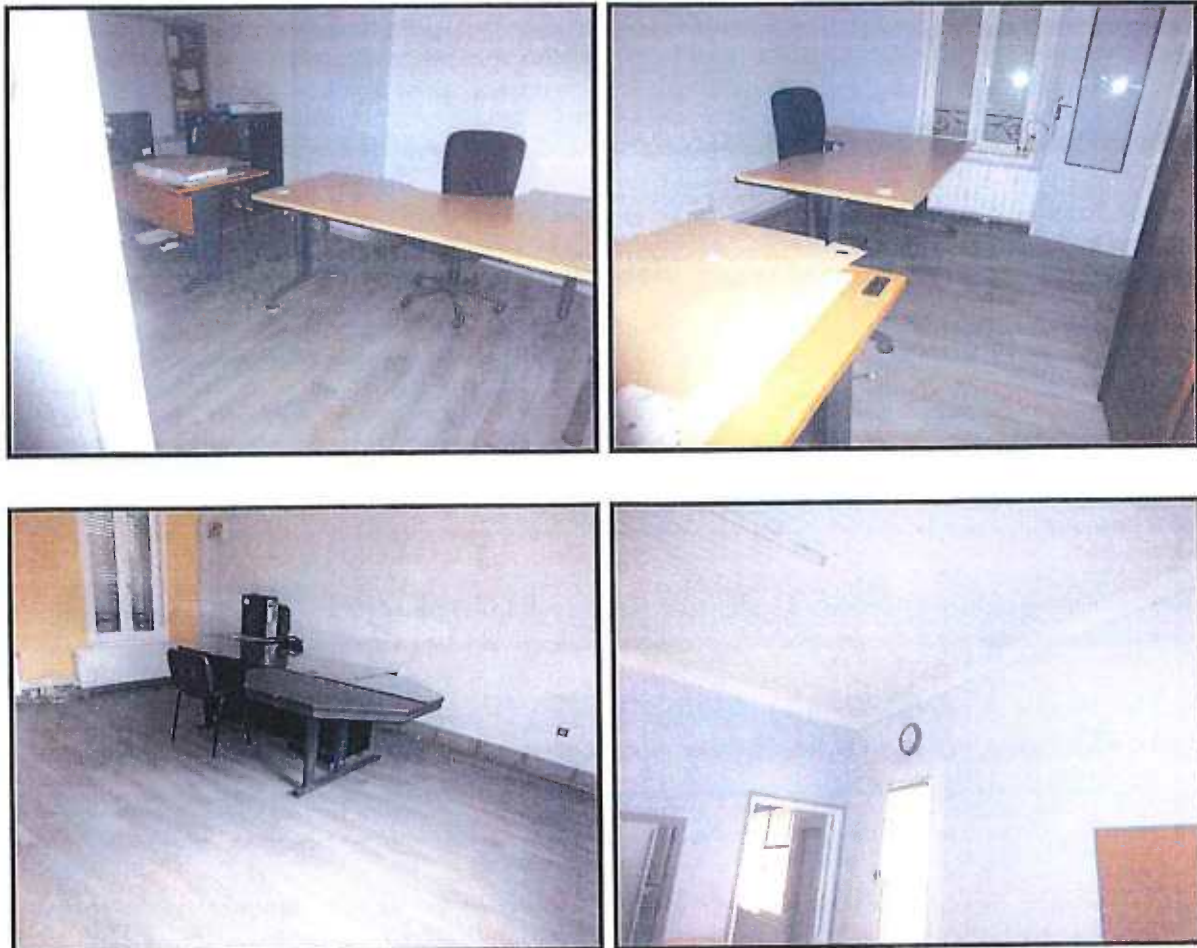
Des infiltrations d'eau sont également à relever dans cette partie du bâtiment, sur la façade arrière avec traces aux murs.
