## PROCÈS VERBAL DE CONSTAT ET DE DESCRIPTION

**L'AN DEUX MILLE DIX HUIT  
LE SEIZE FEVRIER**

Certifie m'être transporté ce jour à **TOURCOING 203 rue de la Malcense**, à l'effet de procéder à la description des deux articles suivants :

## TOURCOING 203 rue de la Malcence

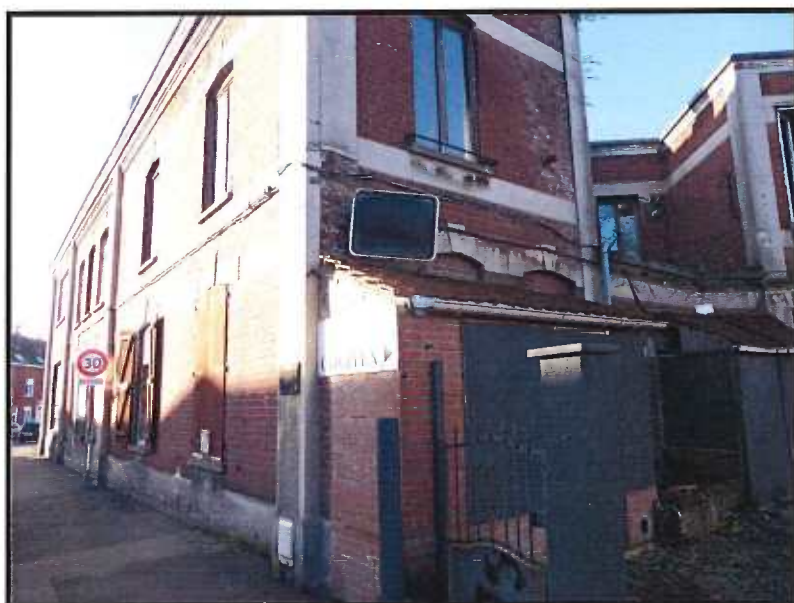
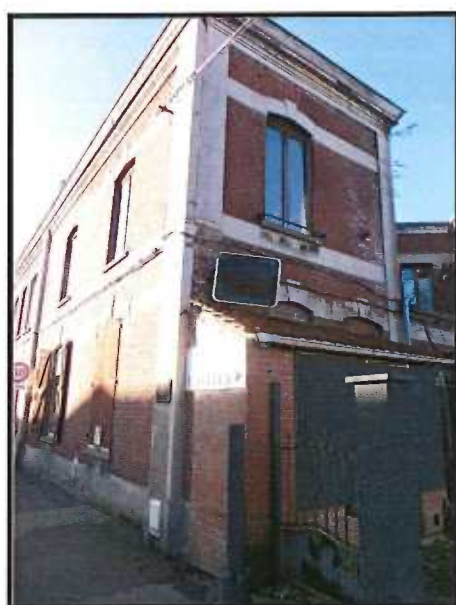
### Article 1<sup>er</sup>

Il s'agit d'un immeuble sur rue dressé en maçonnerie de briques avec couverture tuiles.

**Ce bien a souffert d'un incendie.**

Il est inhabitable en l'état.

Les accès ont été condamnés.

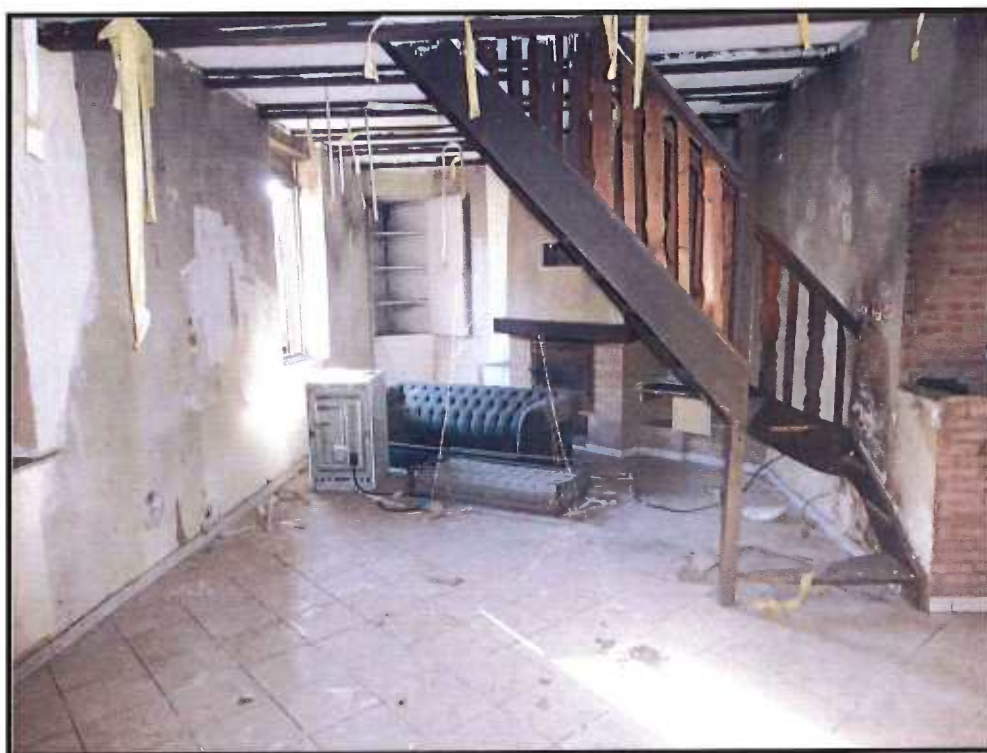
**Salon-séjour**

- ↪ Sol carrelage en mauvais état.
- ↪ Murs avec traces de suie sur leur intégralité.
- ↪ Plafond peint, poutres apparentes.

Présence de deux fenêtres, dont l'une ne bénéficie plus d'ouvrant.

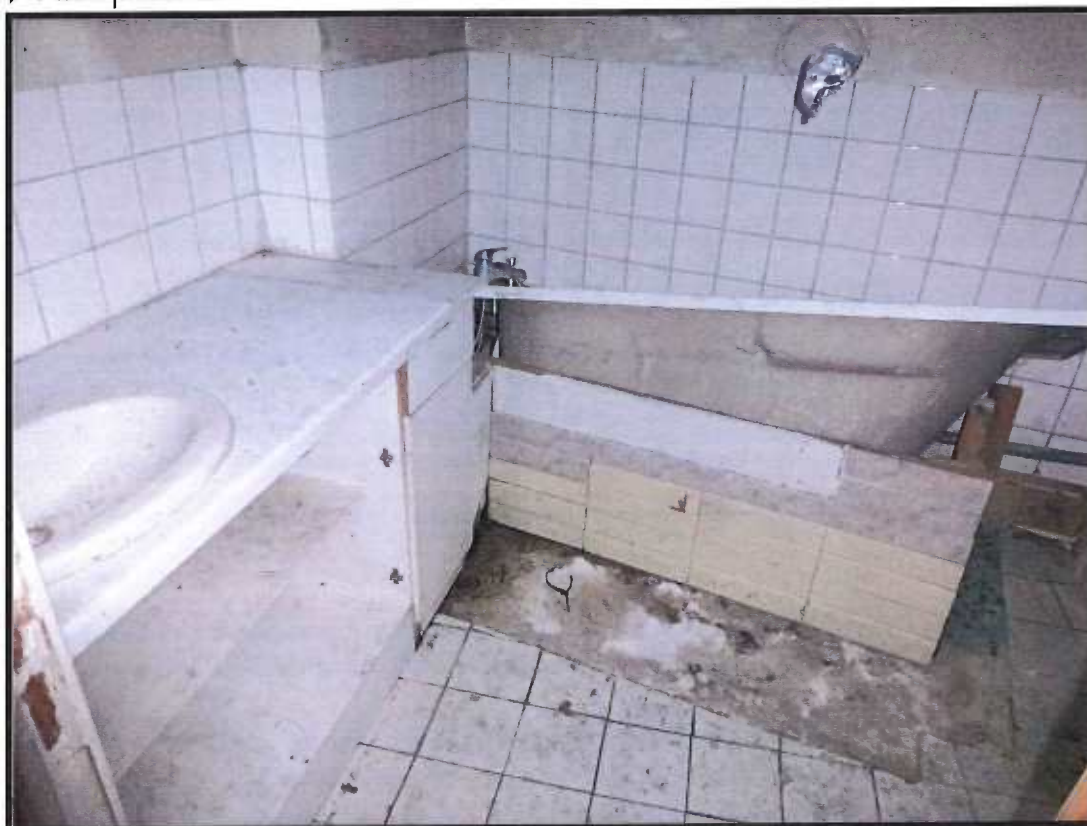
### **Salle de bains**

Cette pièce est en mauvais état et présente :

- ↪ Sol carrelé.
- ↪ Murs défraîchis.
- ↪ Faux plafond.

Équipements en mauvais état avec :

- Une zone de douche.
- Une baignoire non fonctionnelle.
- Un lavabo monté sur meuble.

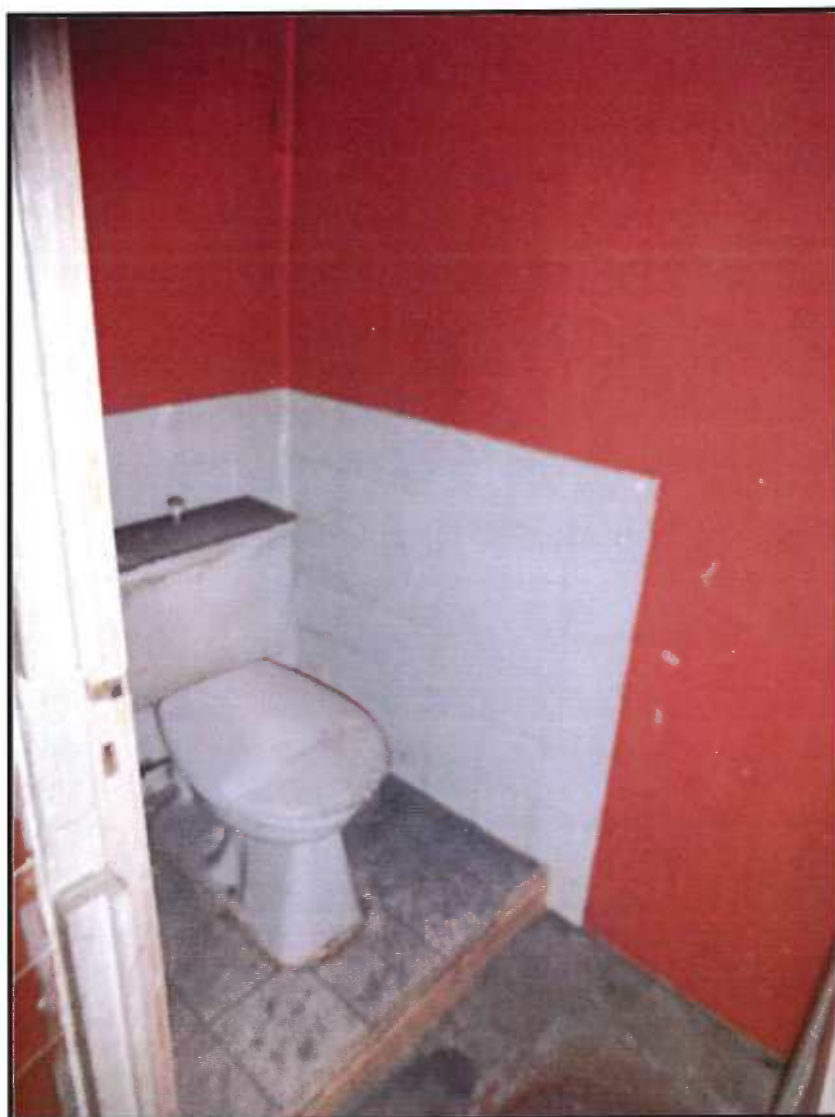
**Wc séparés**

Accès au 1<sup>er</sup> étage par un escalier dangereux, partiellement calciné, dont quelque marches font défaut ainsi que la rambarde.

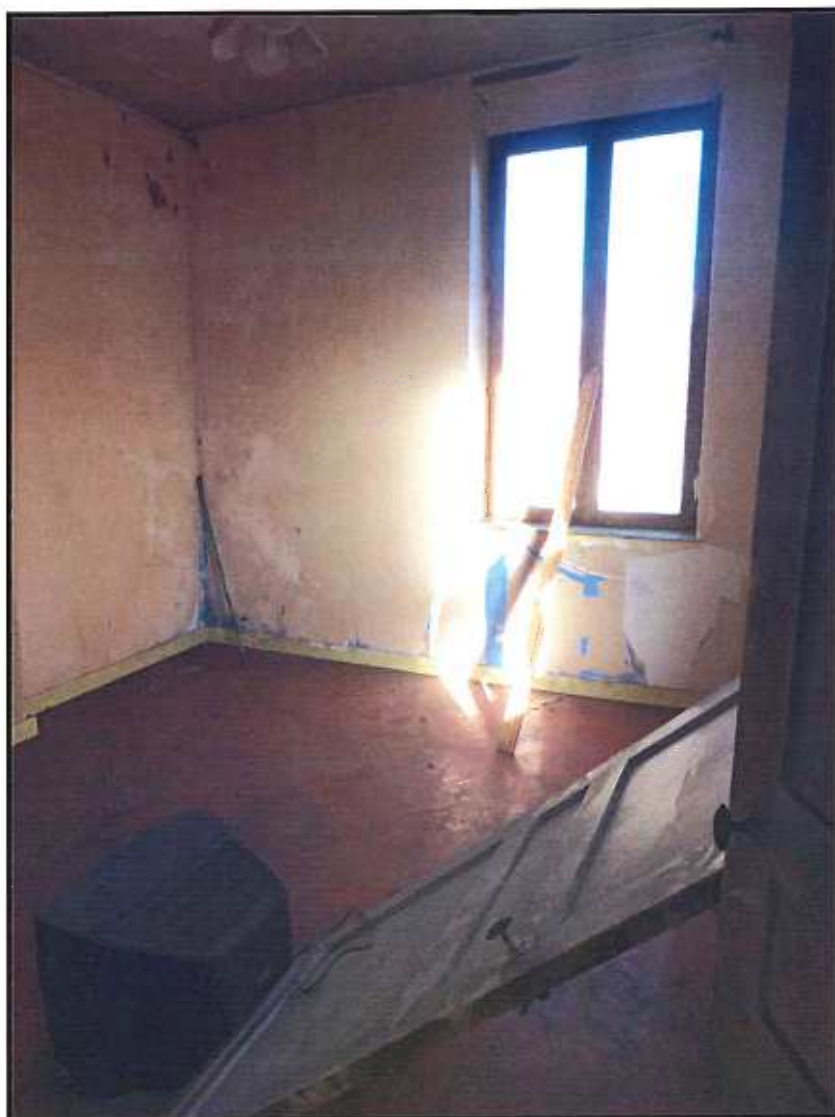
**Chambre n°1**

- ↳ Sol revêtement plastifié.
- ↳ Murs tapisserie ancienne, en mauvais état.
- ↳ Plafond avec dalles de polystyrène, traces de suie.

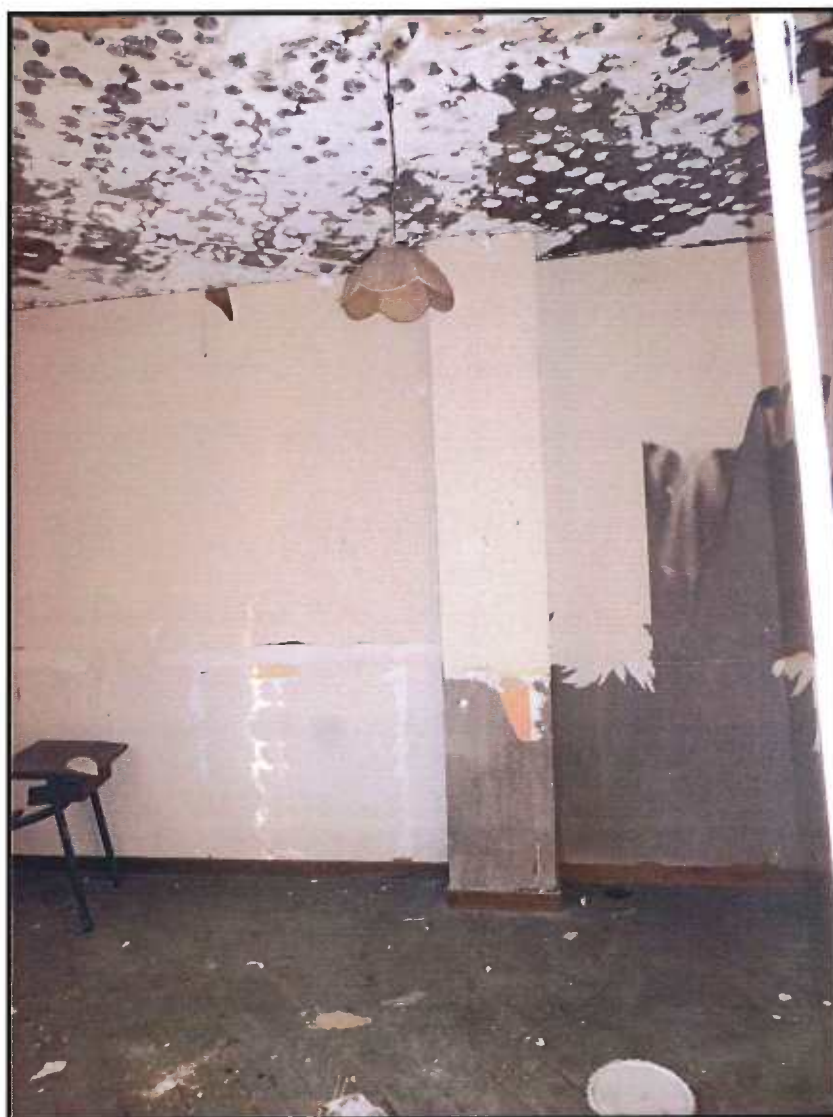
**Chambre n°2**

- ↳ Sol plancher.
- ↳ Murs tapisserie ancienne.
- ↳ Plafond en mauvais état.

Cette pièce est éclairée par une double fenêtre avec vitrages fendus.  
Accès au deuxième étage par un escalier qui prend effet au niveau de la chambre n°1.  
Escalier bois.

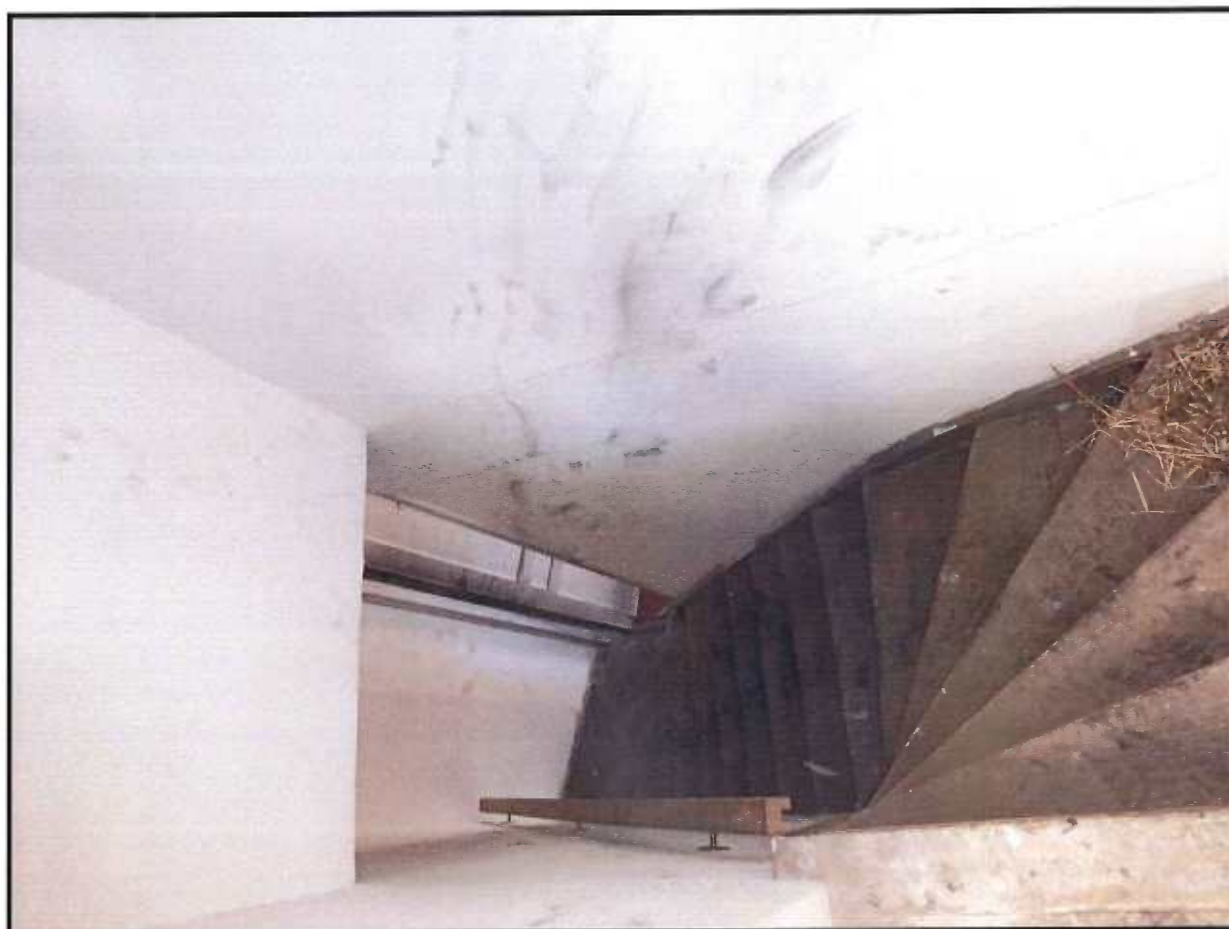
Montée d'escalier avec murs peints avec d'importantes traces.  
Une rambarde.

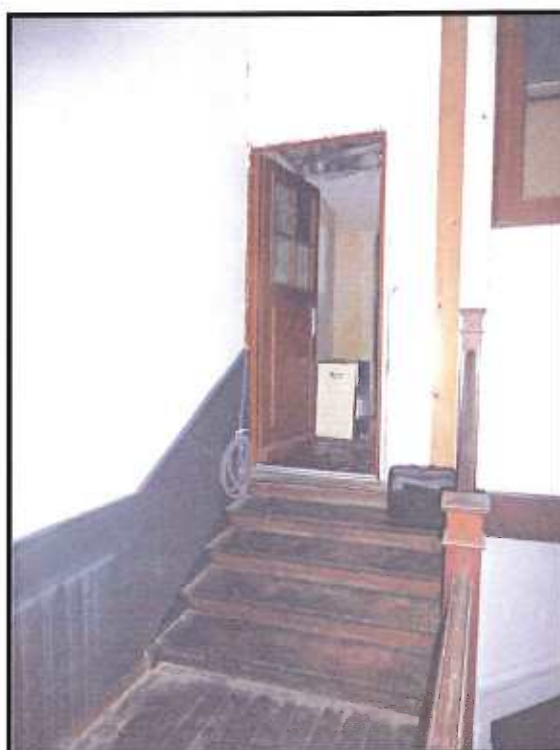
## Appartement – lot 2

- ↳ Sol parquet en mauvais état.
- ↳ Murs défraîchis, sales.
- ↳ Plafond dont une partie s'est effondrée.

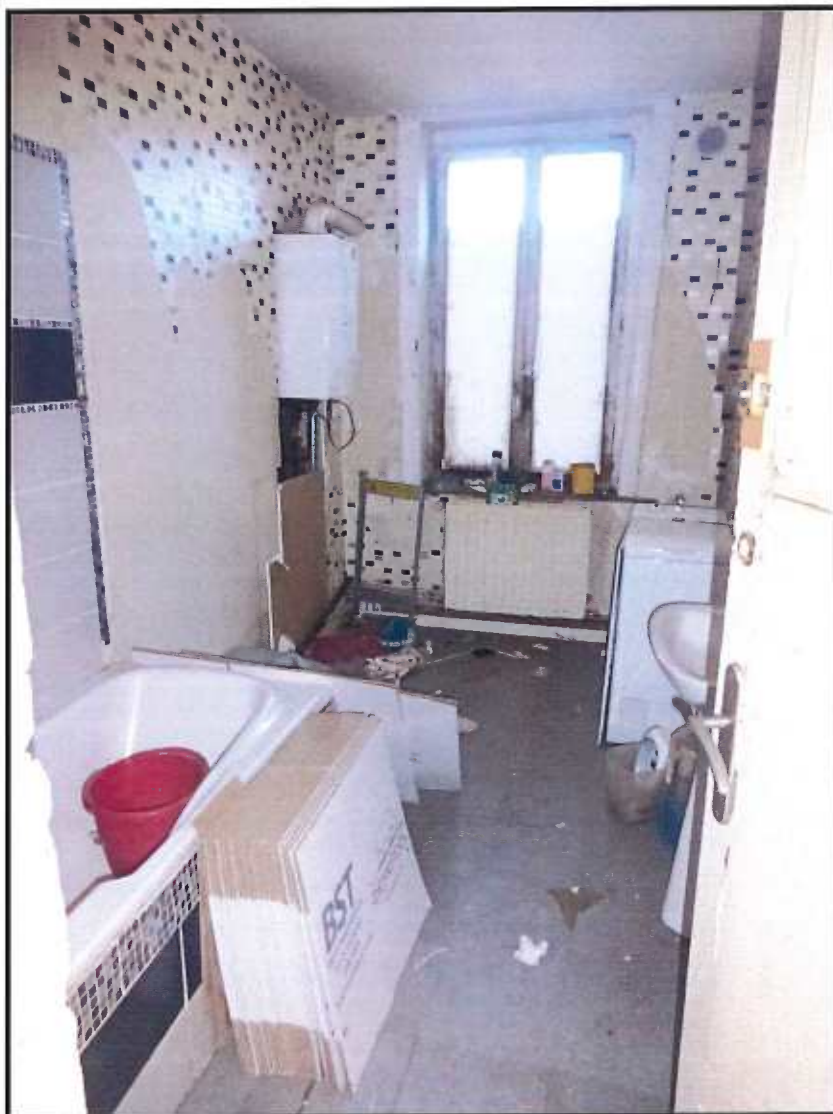
**Salle de bains**

- ↪ Sol dalles plastifiées.
- ↪ Murs tapisserie avec déchirures.
- ↪ Plafond peint.

Cette pièce est éclairée par une double fenêtre avec importantes traces d'humidité.

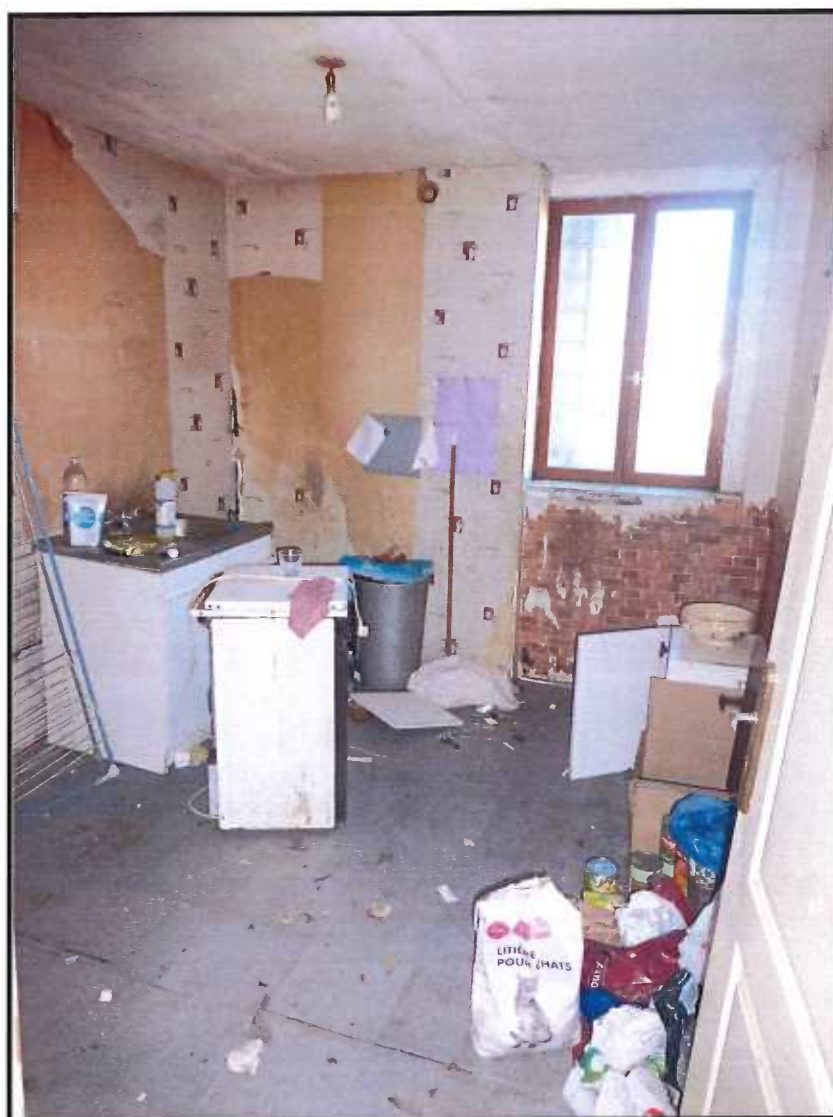
**Cuisine**

Les cloisons ont été dégradées, le chambranle de porte a été arraché.

- ↪ Sol dalles plastifiées.
- ↪ Murs tapisserie ancienne.
- ↪ Plafond à l'état brut.

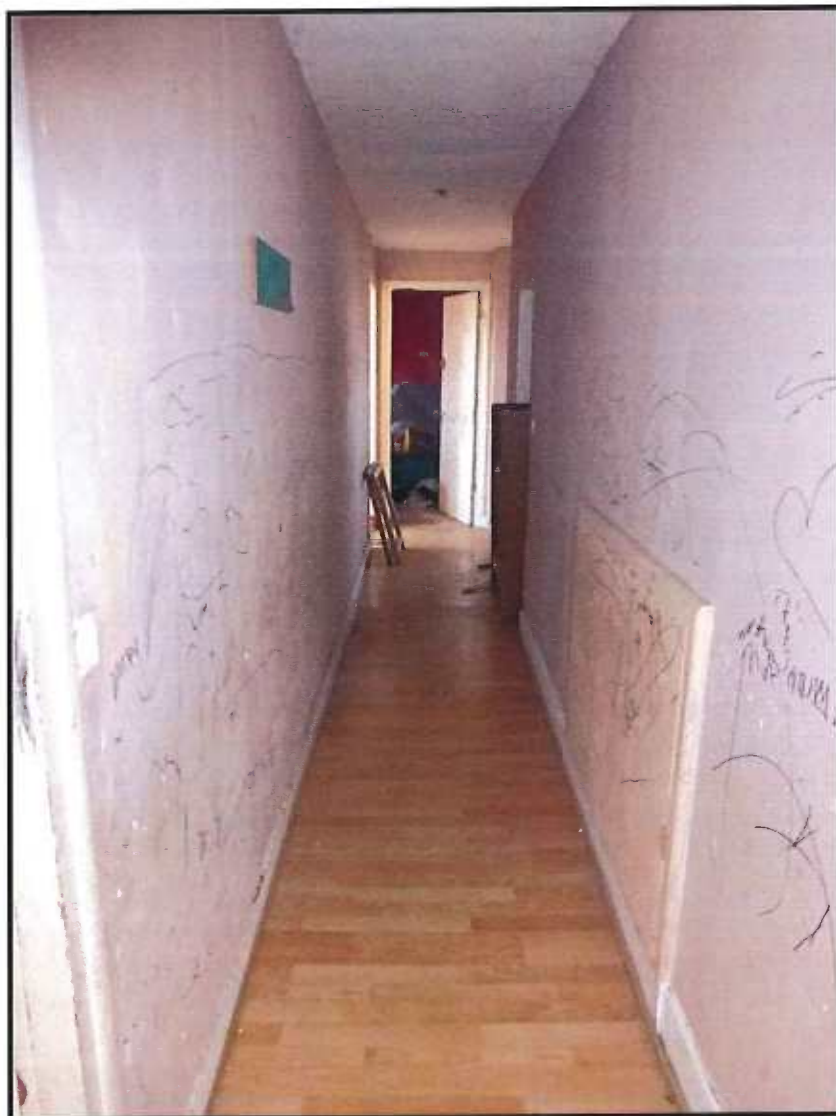
**Couloir**

- ↪ Sol parquet.
- ↪ Murs peints avec graffitis.
- ↪ Plafond peint.

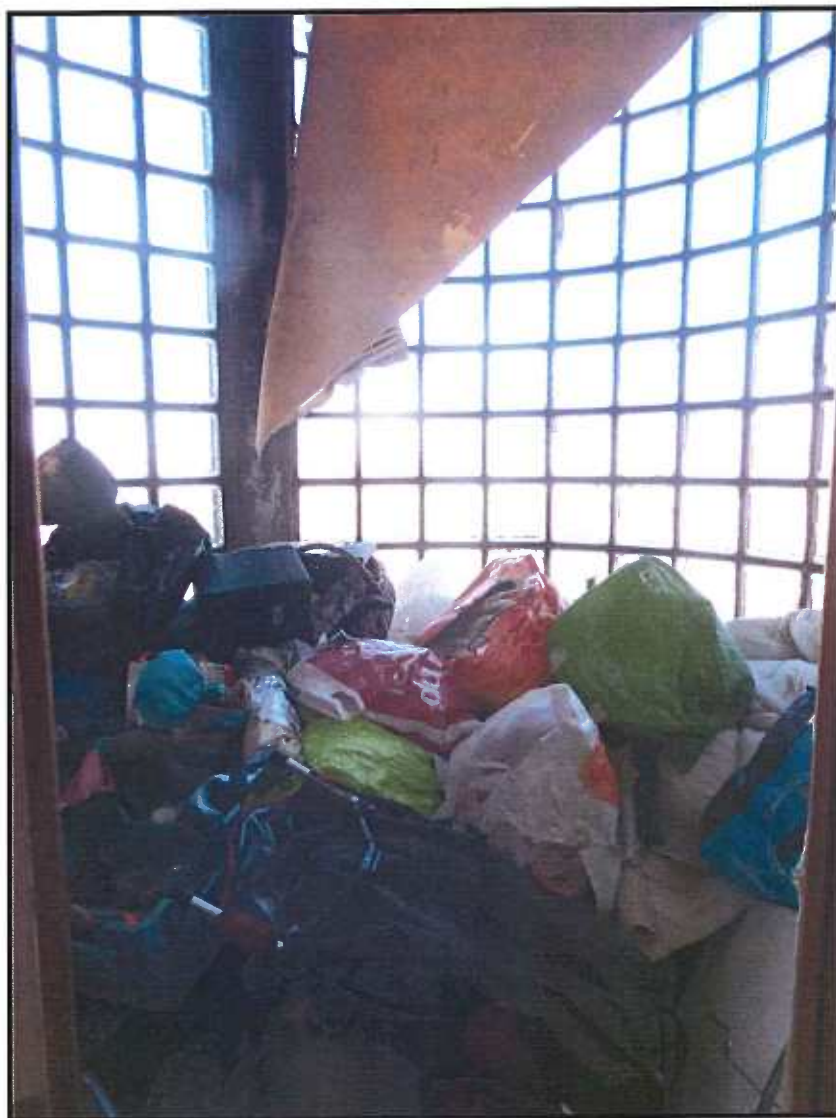
**Pièce**

- ↪ Sol chape béton.
- ↪ Murs et plafond sans finition. Une partie du plafond s'est effondrée.

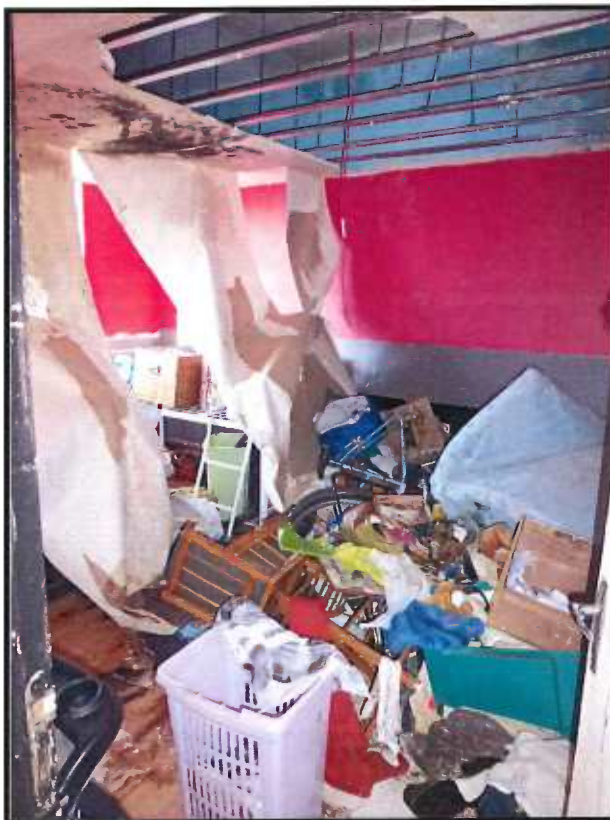
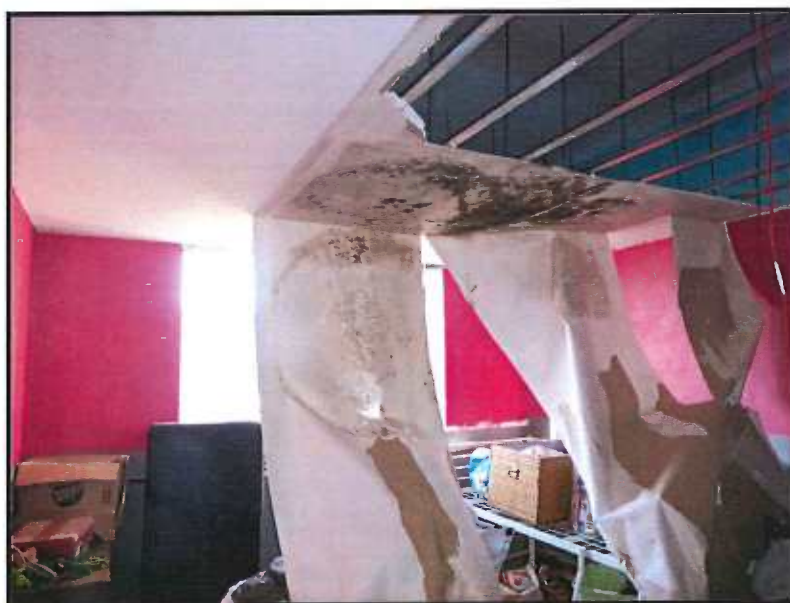
**Chambre n°1**

- ↪ Sol parquet en mauvais état avec importantes traces d'humidité.
  - ↪ Murs peinture sur fibre avec traces d'humidité.
  - ↪ Faux plafond avec des infiltrations et une importante partie effondrée.
- Présence d'un radiateur de chauffage central.

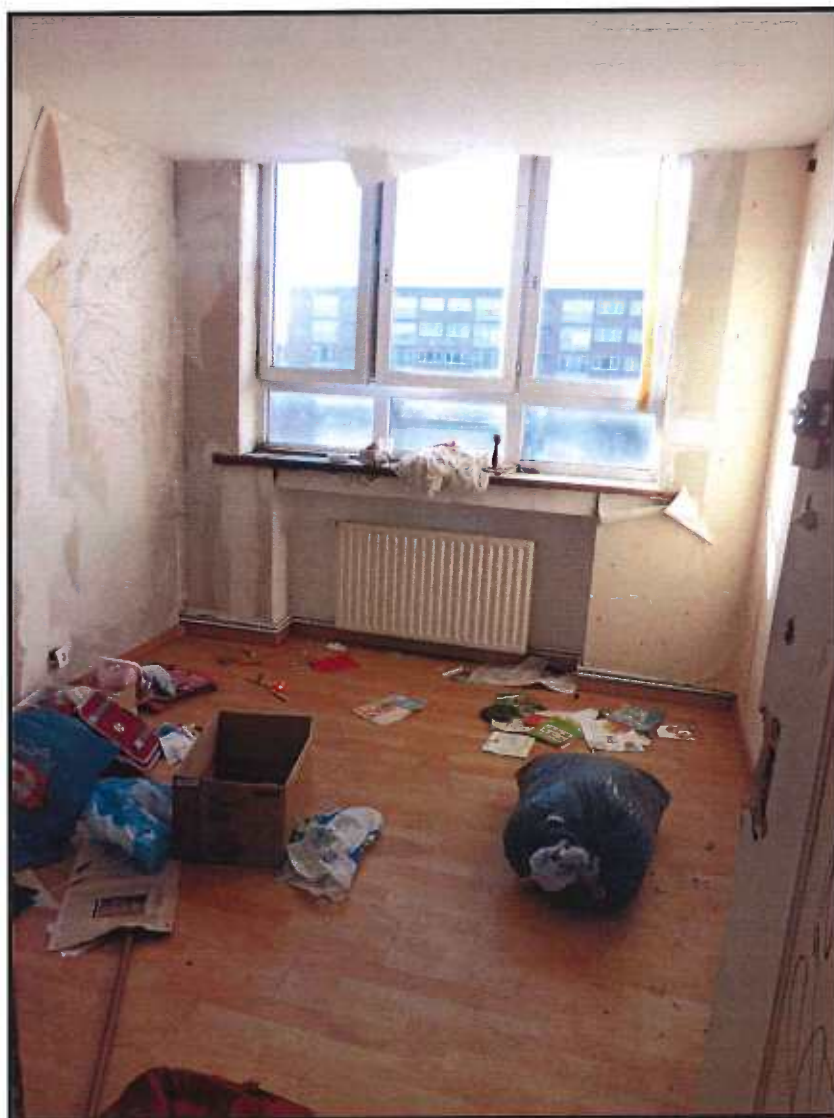
**Chambre n°2**

- ↳ Sol parquet.
- ↳ Murs à l'état brut.
- ↳ Plafond fibre avec importants décollements.

Cette pièce est éclairée par une série de vitrages fixes, une double fenêtre et une fenêtre en pvc double vitrage (l'un des vitrages est fendu).  
Présence d'un radiateur de chauffage central.

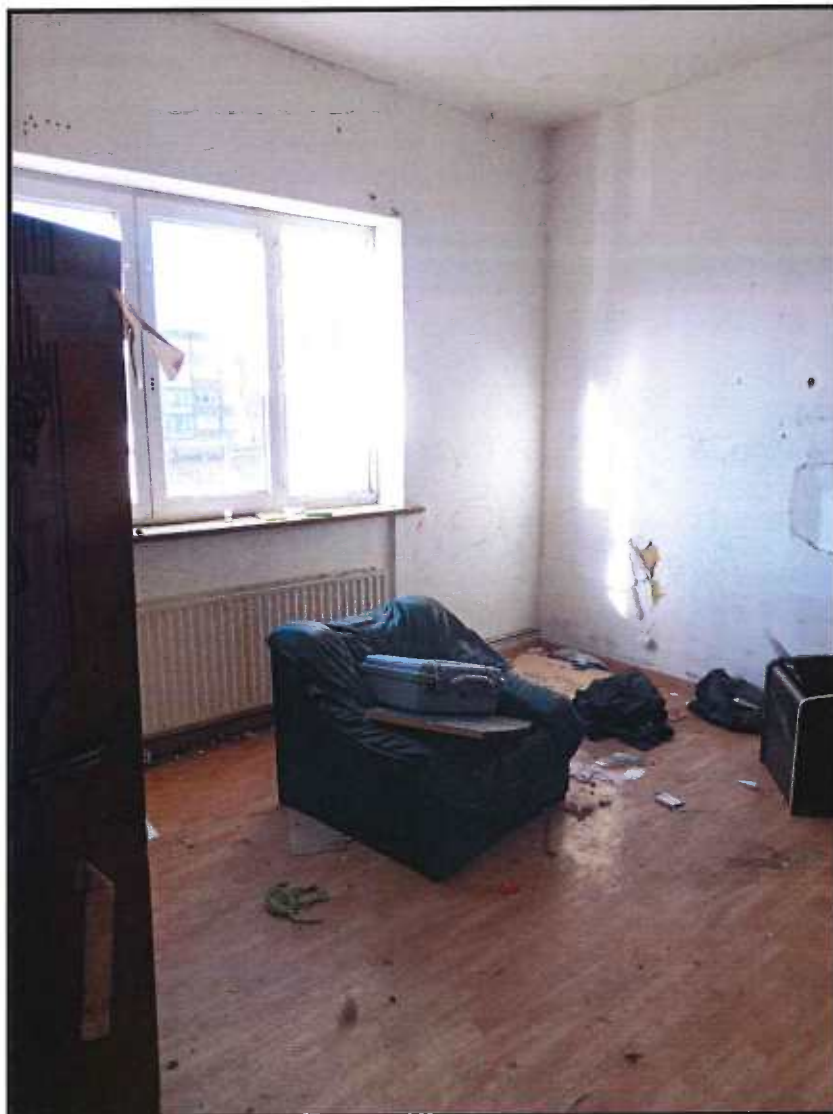
**Chambre n°3**

- ↳ Sol revêtement plastifié en mauvais état.
- ↳ Murs peinture défraîchie avec fissures.
- ↳ Plafond peint avec zones écaillées et importantes fissures.

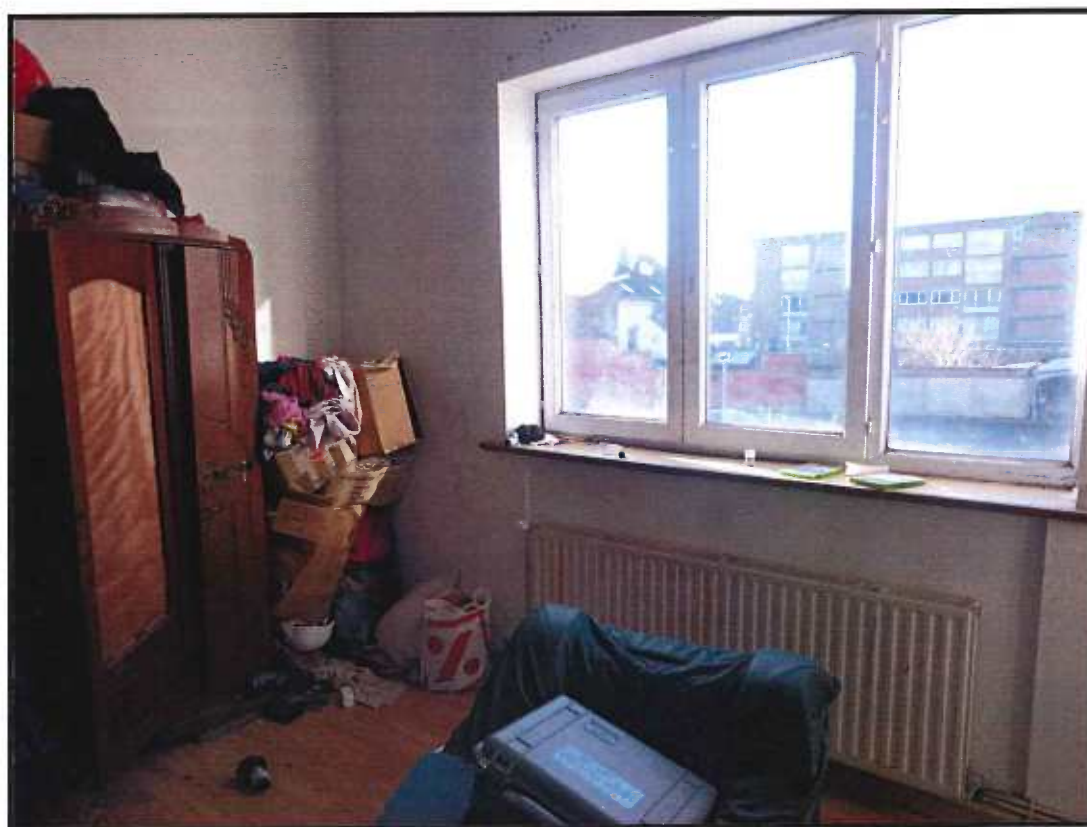
De façon générale, dans cet appartement, l'ensemble des cloisons présente des détériorations.

L'ensemble des portes a également été dégradé ;
