SAS JEAN CABY
RAPPORT N° 4869/20.12.18

Type de bien : Industriel	Réf. Cadastre : Section AK n° 21
Nombre de bâtiments : 13	Réf. Cadastre : Section AN n° 15, 24, 25, 26, 113 et 114
Adresse : 40 rue de la Gare 59350 SAINT-ANDRÉ-LEZ-LILLE	
Propriétaire : 4869

- **Certificat de Surfaces**
- **Repérage Amiante**

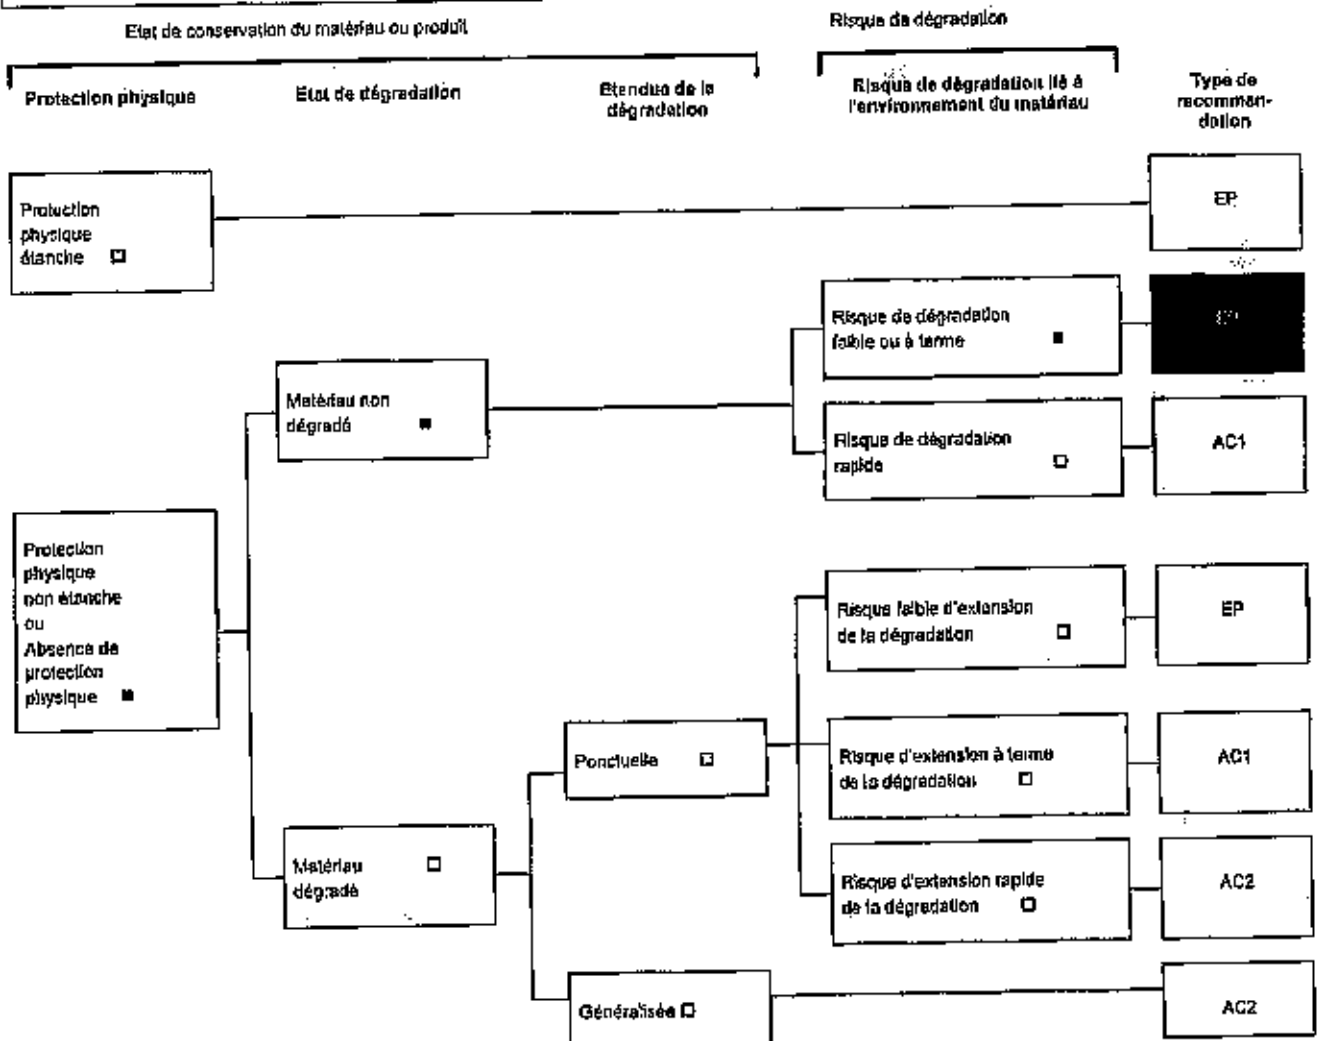
Plaques ondulées en toiture,	amiante ciment	Localisation	Extérieur de l'immeuble
		Zone homogène	couverture
Echantillon n°	sans objet

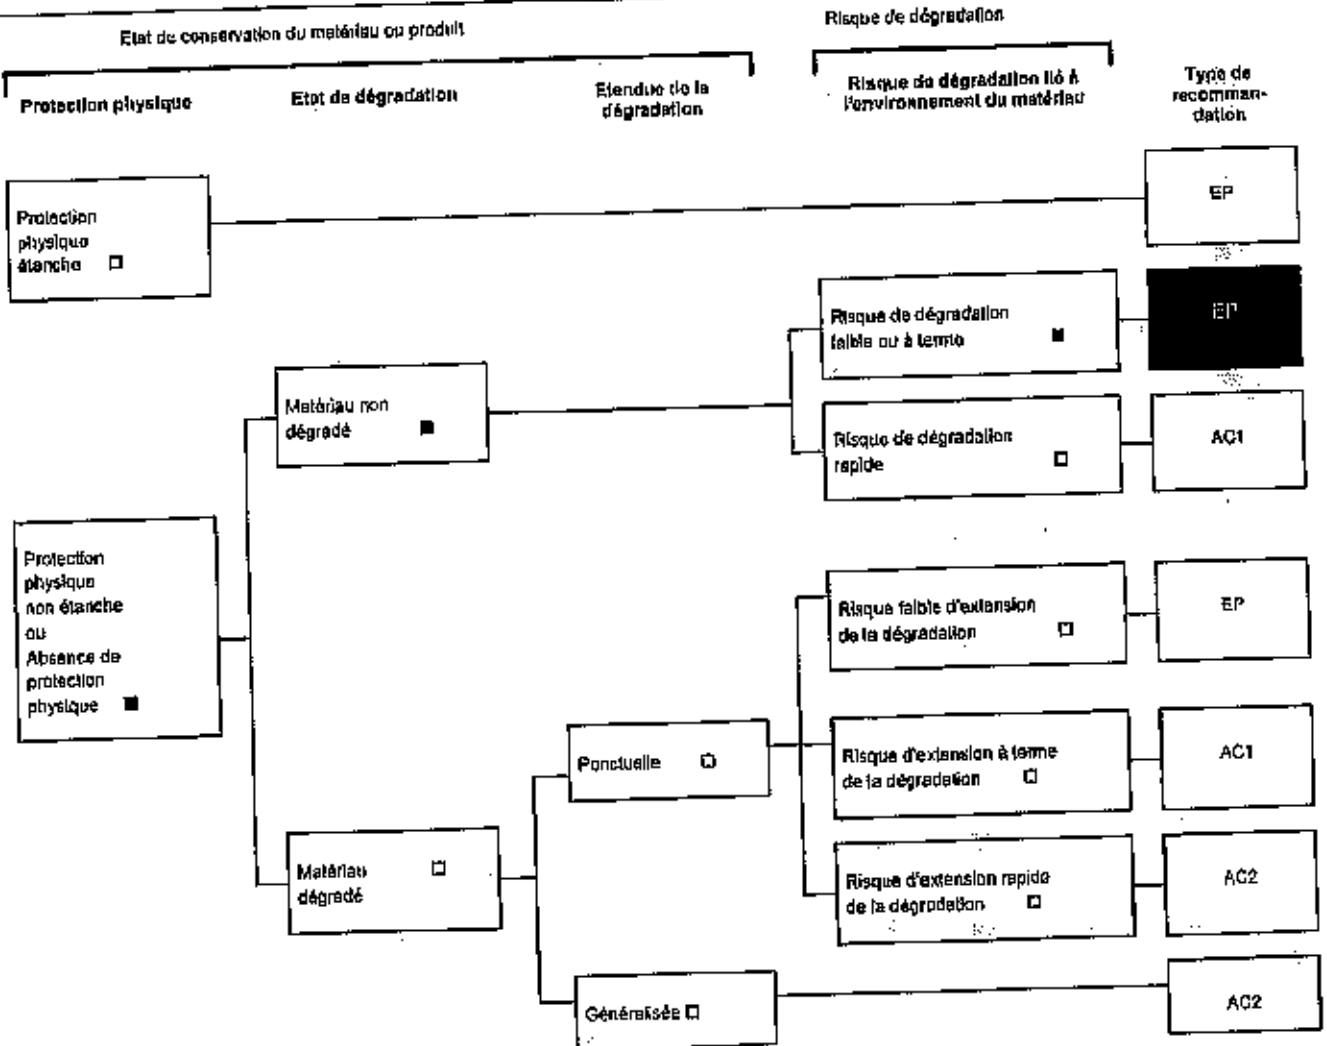
Conduit de fluide (air) :	conduit ventilation	Localisation	R+2
Echantillon n°	sans objet	Zone homogène	galerie technique fromage carton

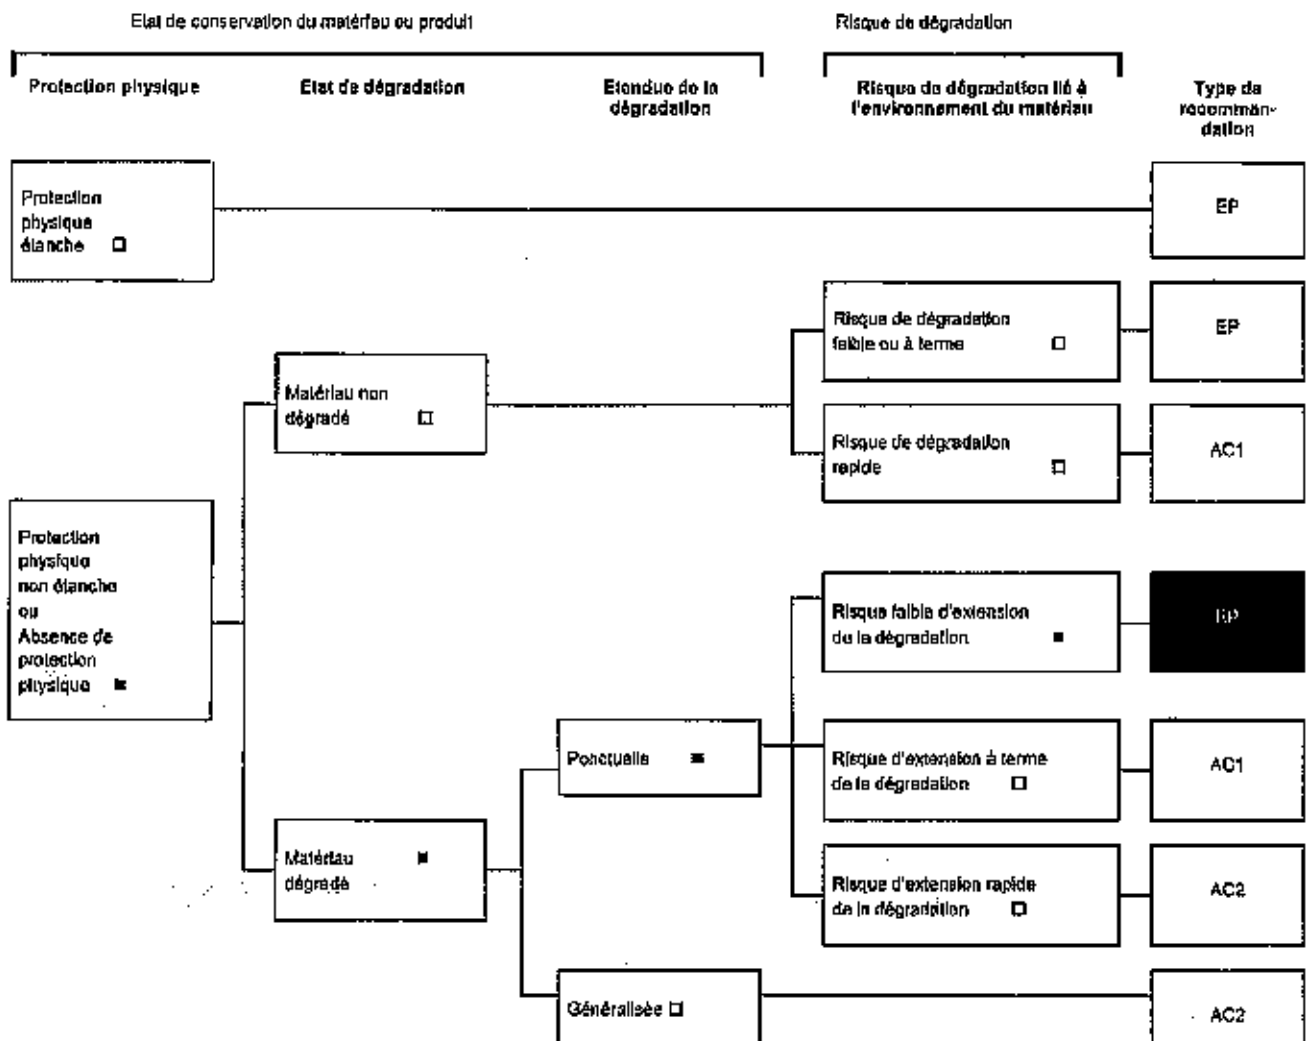
Panneaux rigides (cloisons, gaines, plafonds)	panneaux dans séchoirs	Localisation	R+2
		Zone homogène	Anciens séchoirs
Echantillon n°	14ND15718-003

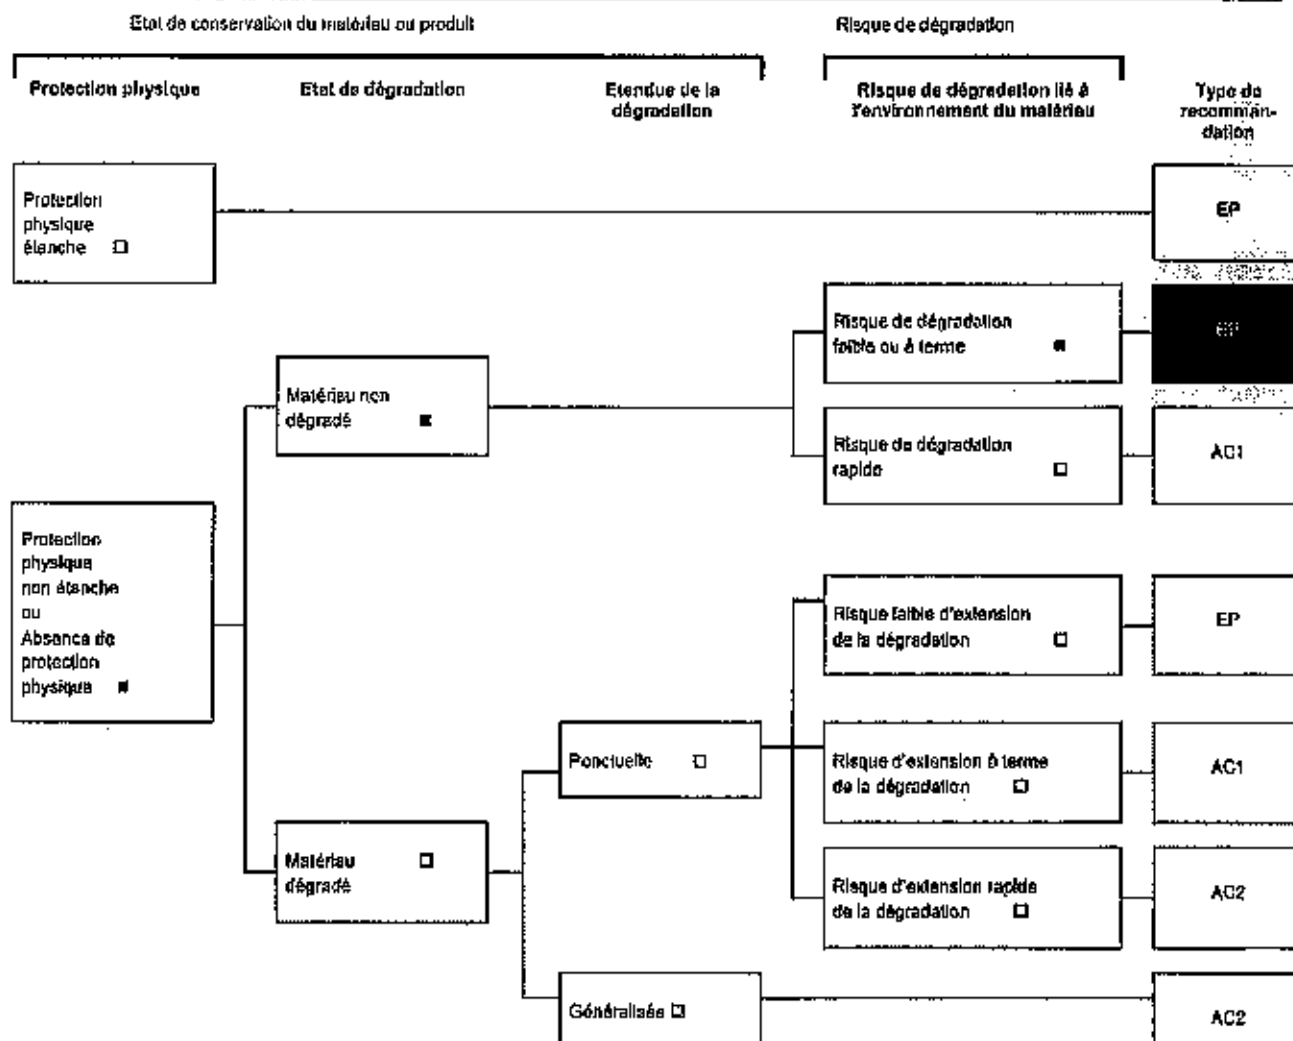
Conduit de fluide (air) ₁₉	amiante ciment	Localisation	R+3
Echantillon n°	sans objet	Zone homogène	circulation vers séchoir 3

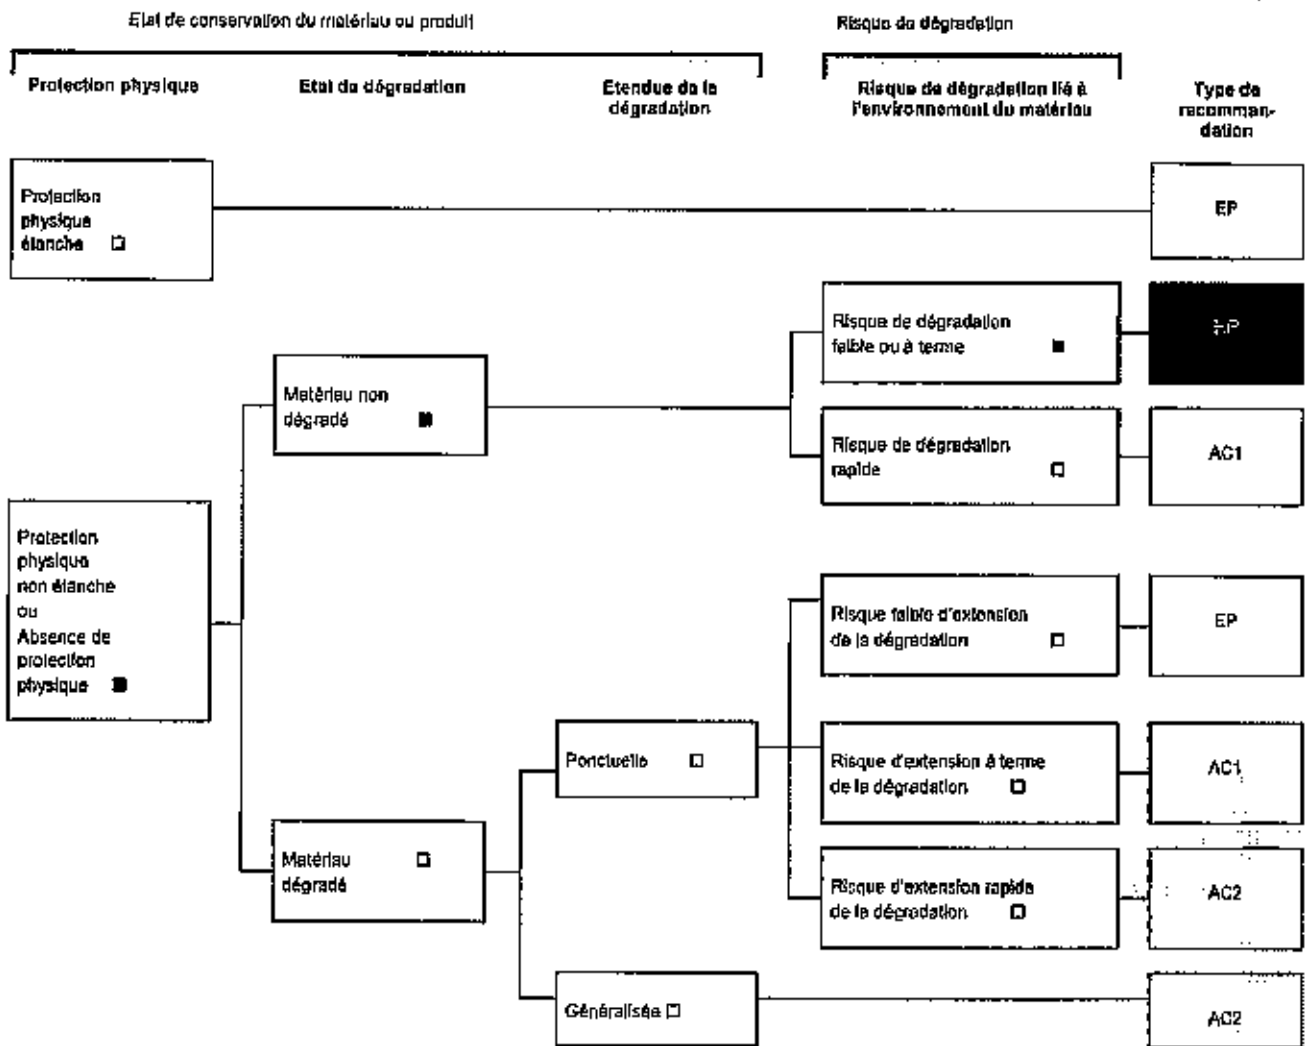
Panneaux rigides (cloisons, gaines, plafonds) ₁₀	Cloison et plafond	Localisation	R+3
		Zone homogène	ancien séchoir 3
Echantillon n°	14N015718-003

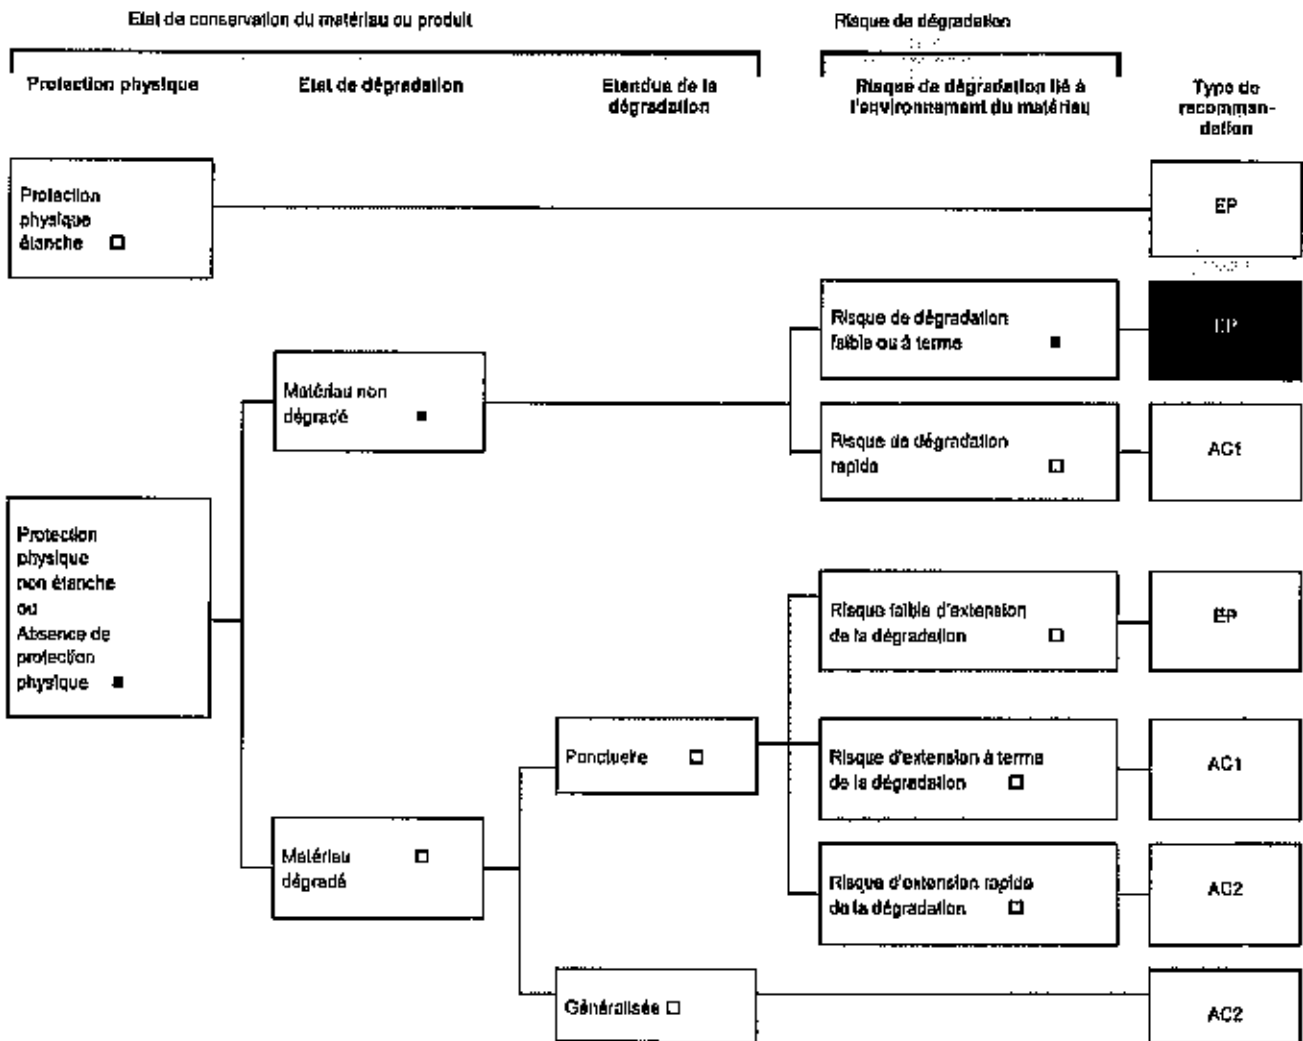
Panneaux rigides (cloisons, gaines, plafonds) _{2b}	cloisons et plafonds	Localisation	R+3
		Zone homogène	séchoirs 4 et 5
Echantillon n°	sans objet
