# PROCES VERBAL

# PROCES-VERBAL DESCRIPTIF

**Certifie** m'être rendue ce jour sur place à 14 heures 30 minutes, 120 et 122, boulevard Basly nommé lot n°2 à LENS, où, je dresse le présent descriptif d'immeuble en présence de :

Un immeuble en copropriété, lot n°2 situé à LENS, 120 et 122, boulevard Basly, cadastrés Section AB n°7 pour une superficie de 140 mètres carrés et n°1446 pour une superficie de 121 mètres carrés consistant en un local à usage d'habitation, accessible par une entrée privative depuis le boulevard Emile Basly.

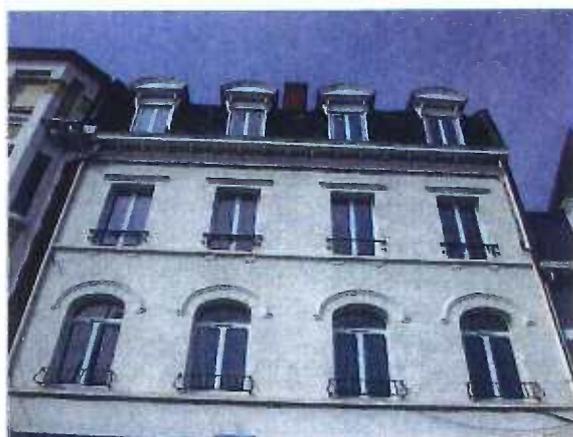
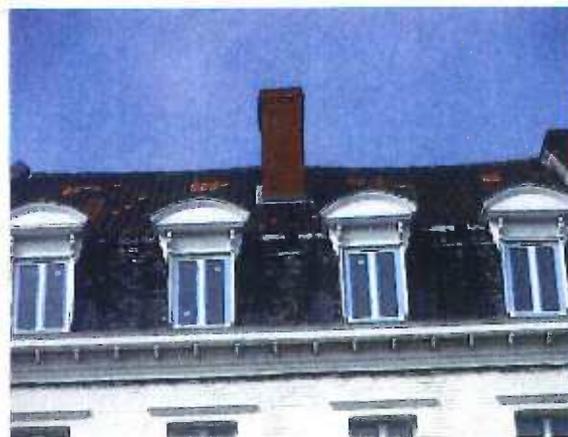
Les menuiseries en façade sont neuves ; elles sont toutes constituées de double vitrage avec châssis aluminium.

La toiture est constituée d'ardoises en mauvais état et de tuiles anciennes à l'arrière. Des tuiles sont manquantes.

Une souche de cheminée au centre.

A l'extrémité droite, il existe également une autre souche de cheminée.

A l'arrière, une extension constituée de parpaings ; certaines menuiseries ne sont pas posées.

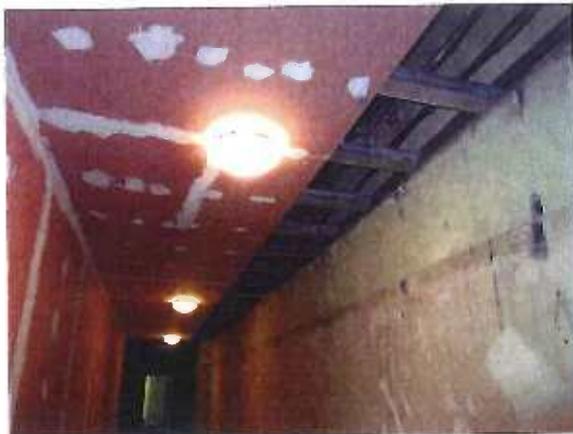
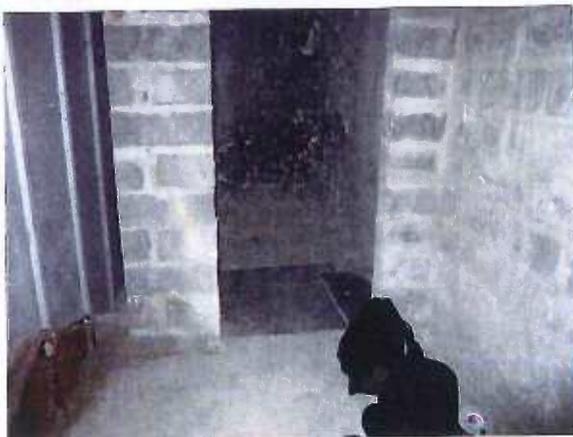
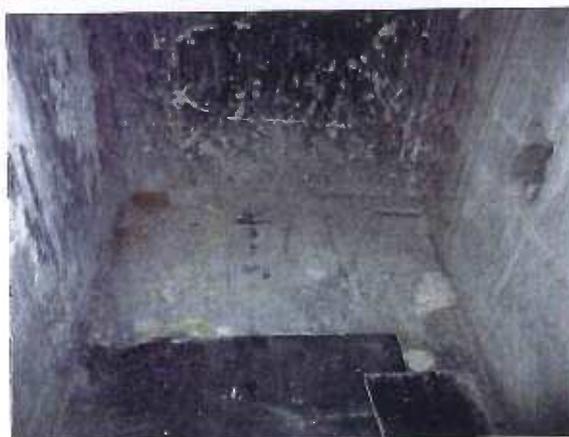
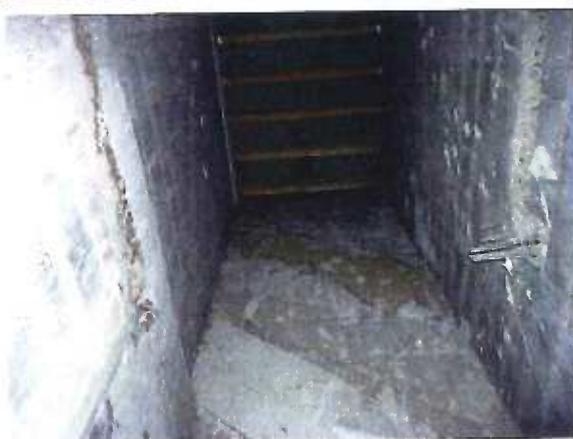
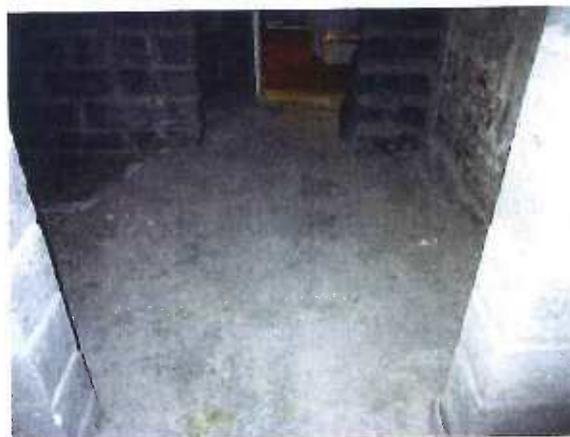
Le sol est en béton à l'état brut. Il m'est indiqué par le Responsable immobilier de la BANQUE POPULAIRE DU NORD qu'il s'agit également d'une voie d'issue de secours pour les employés de la banque.

Les murs sont constitués de briques apparentes et de plâtre en mauvais état. En partie gauche, il s'agit d'un mur en placoplâtre à l'état brut. Les finitions ne sont pas réalisées.

Le plafond est constitué d'un placoplâtre. Les travaux de finition ne sont pas achevés.

Au fond, j'accède à hauteur d'un futur sas d'accès au futur ascenseur, non installé à ce jour.

Je constate la présence d'un escalier provisoire en colimaçon desservant l'étage.

Le plafond est constitué d'un plancher bois. Aucune finition n'est réalisée à ce jour.

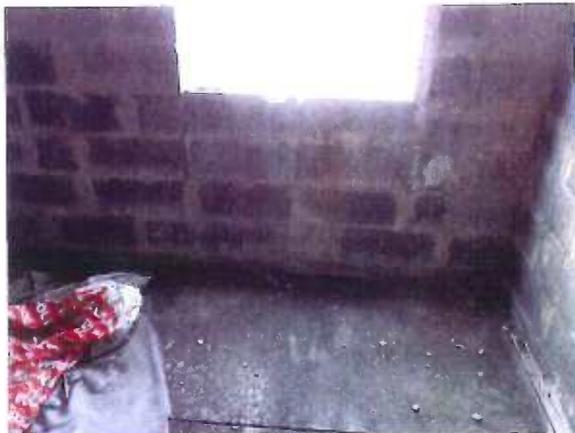
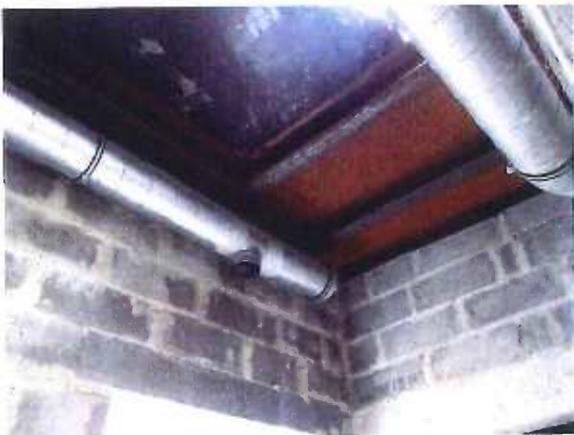
### **R+4 ET R+3**

On accède sur un palier constitué d'un plancher bois en très mauvais état en raison d'infiltrations au niveau de la toiture.

Je constate la présence de trous dans les tuiles à de multiples endroits, des traces d'infiltrations sont visibles également à de multiples endroits.
