PROCÈS VERBAL DE CONSTAT ET DE DESCRIPTION

**L'AN DEUX MILLE DIX HUIT
LE QUATRE JUILLET**

ROUBAIX – 187 rue de l'Industrie

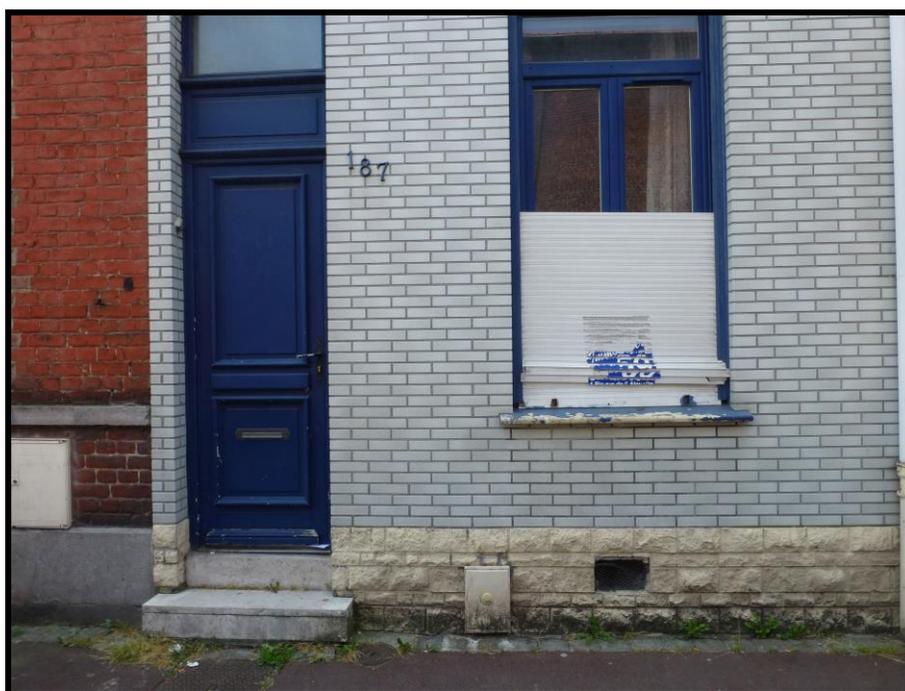
La façade est recouverte d'un parement de briquettes récentes.

Au rez-de-chaussée, le châssis est équipé d'une persienne, laquelle est cassée.

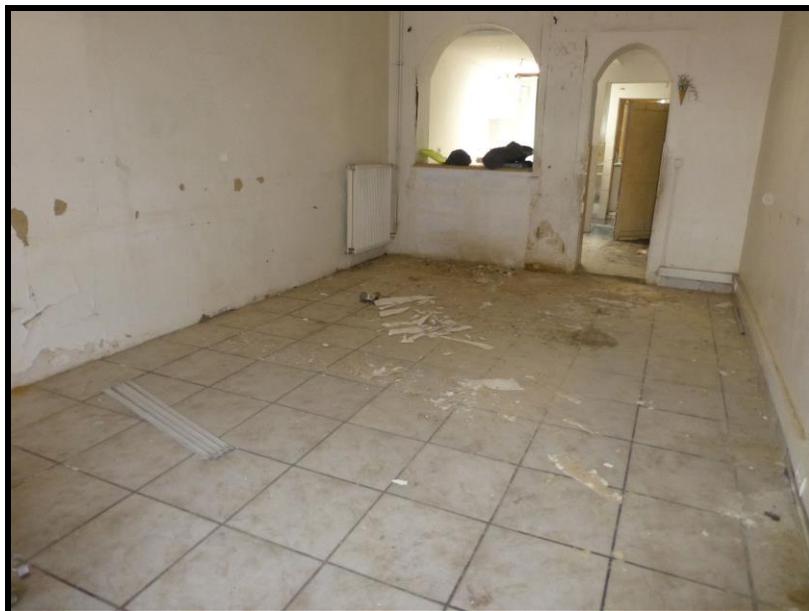
Pièce à vivre

Accès à cette pièce par une porte à petit bois et vitrage cassé.

Elle est à l'état d'abandon visiblement à la suite d'un dégât des eaux.

Le torchis présente des dégradations sur toute la partie basse des murs.

Plafond recouvert d'un torchis également, la deuxième partie du plafond est éventrée laissant apparaître le lattis.

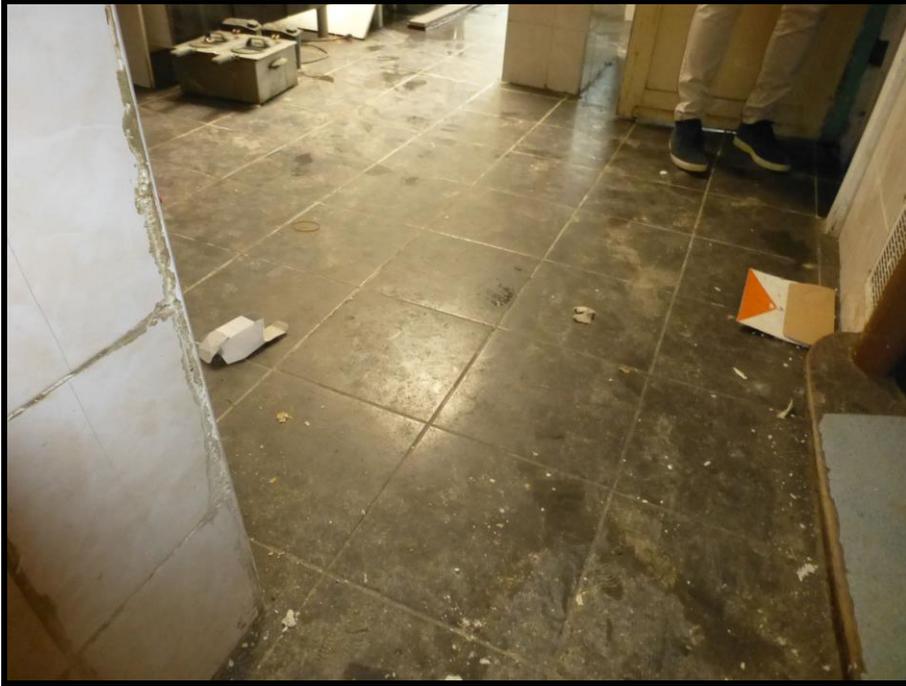
Cuisine

- ↪ Murs passe-plat côté gauche.
- ↪ Sol carrelé.
- ↪ Mur carrelé coté escalier. Le reste est recouvert soit d'une fibre de verre peinte soit d'un enduit peint en blanc.
- ↪ Plafond sinistré par dégâts des eaux en périphérie du puits de lumière.
- ↪ Présence d'une vmc.

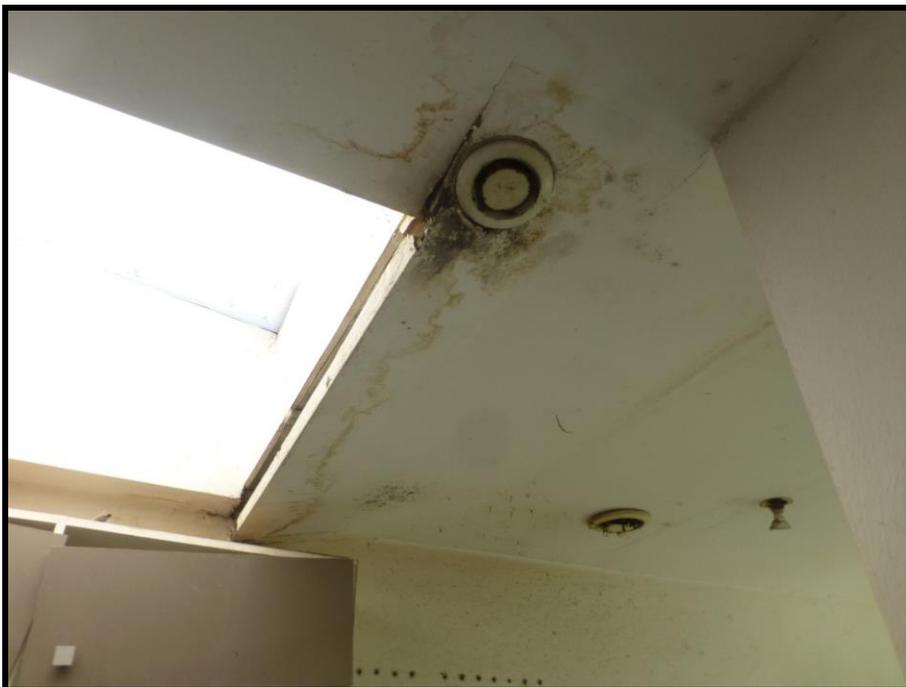
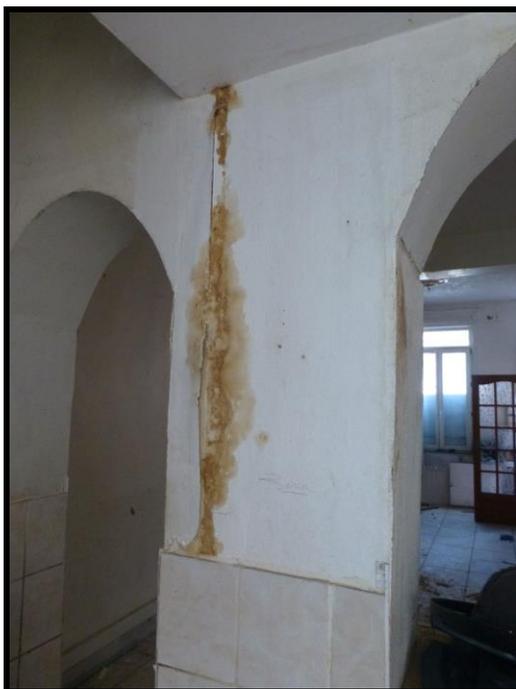
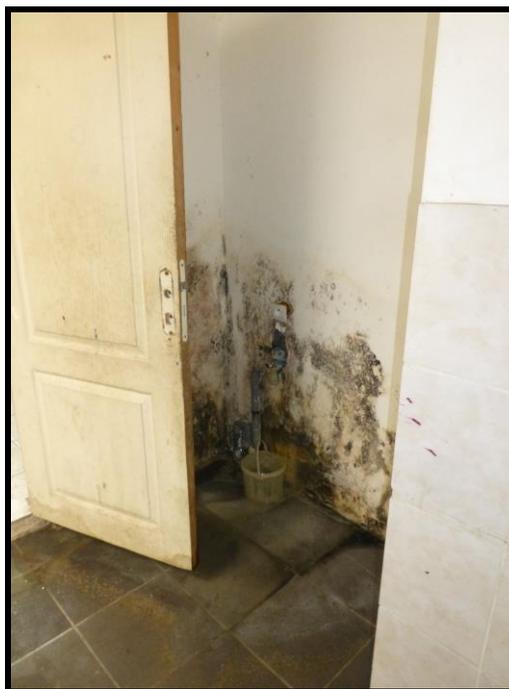
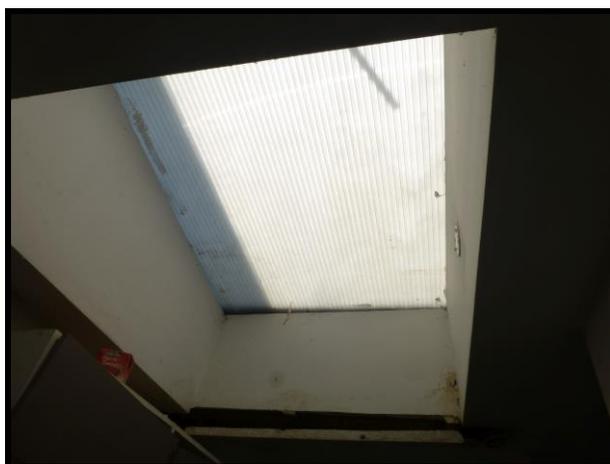
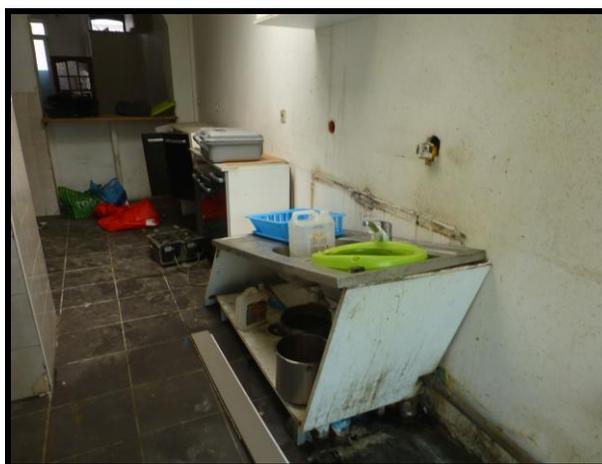
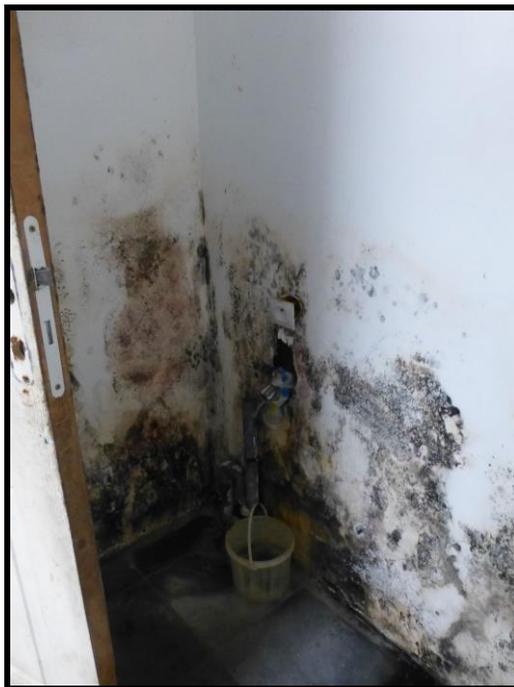
Le tout est à l'abandon.

Présence d'un important dégât des eaux au niveau d'une colonne sur passage arcade. Lors de mes constatations, le compteur d'eau est coupé et malgré cette coupure, de l'eau continue à s'écouler d'un tuyau d'arrivée d'eau de machine à laver. Les services d'ILEO ont été appelés par mes soins à ce sujet.

Le mobilier présent est hors d'usage.

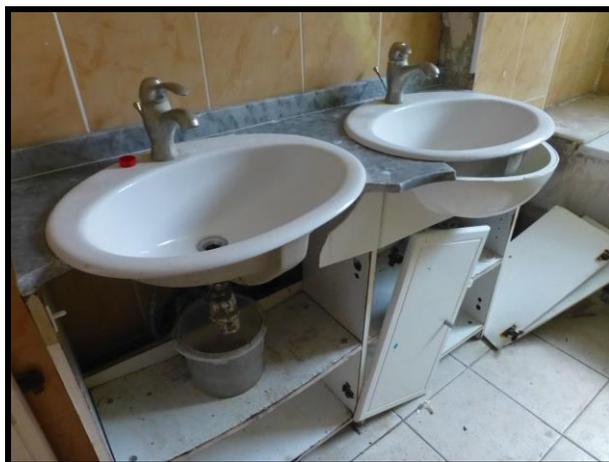
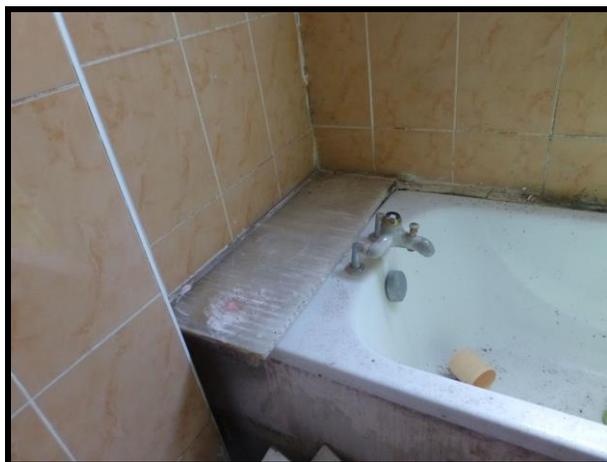
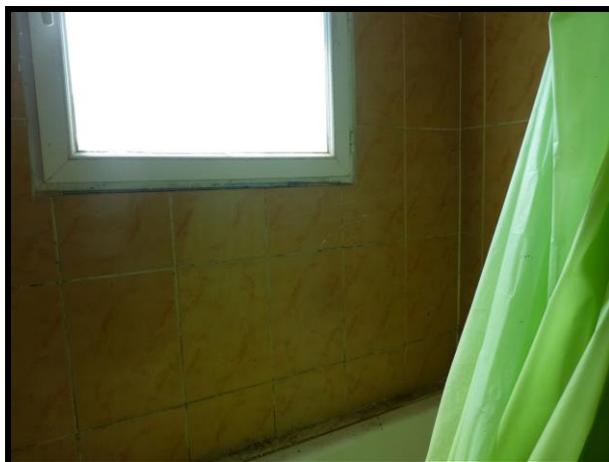
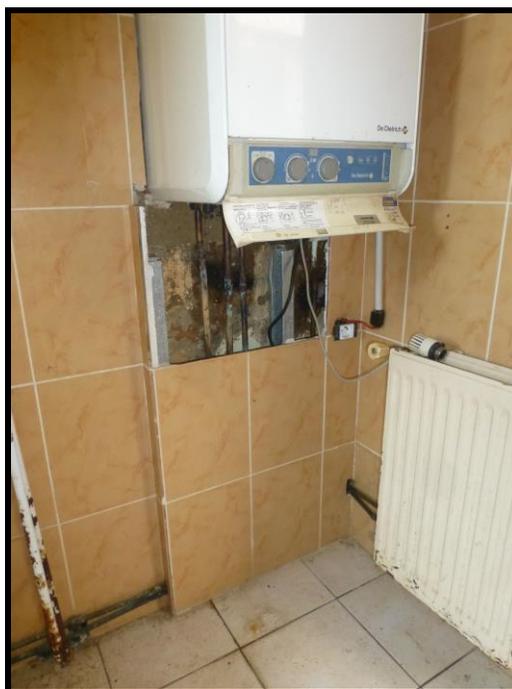
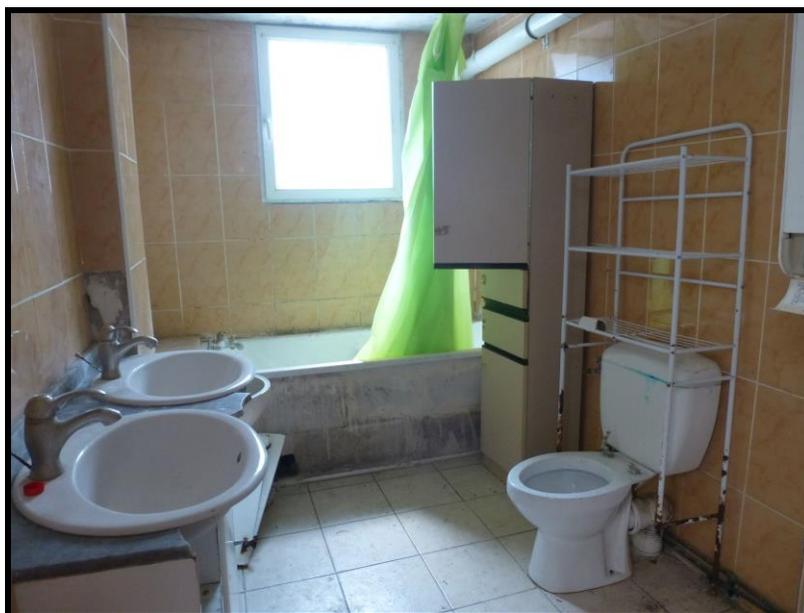
- Un meuble avec double vasque, hors d'état d'usage.
- Un siège wc grès avec chasse d'eau non testé.
- Une baignoire en résine moulée dont la robinetterie est cassée. Carrelage de protection au droit de l'ensemble.
- Une chaudière gaz de marque DE DIETRICH.
- Un radiateur en tôle avec vanne simple.

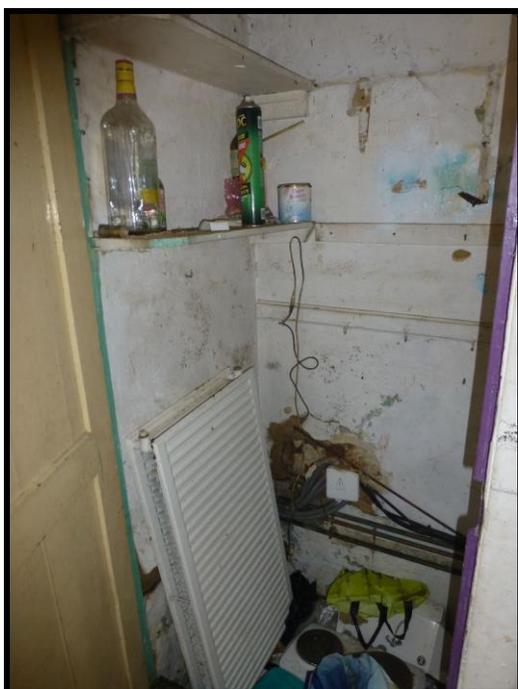
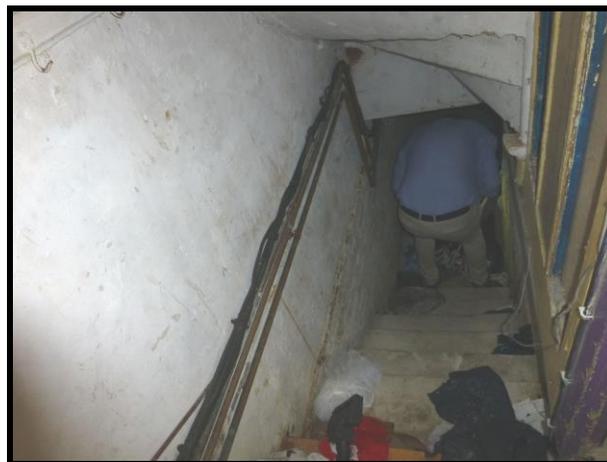
Cave

- ↳ Sol à l'état brut au niveau de la descente.
- ↳ Les murs sont recouverts d'un torchis blanchi, en mauvais état.
- ↳ La sous-pente de l'escalier est éventrée, laissant apparaître le lattis bois.

Cette cave est inaccessible, au vu de l'encombrement.

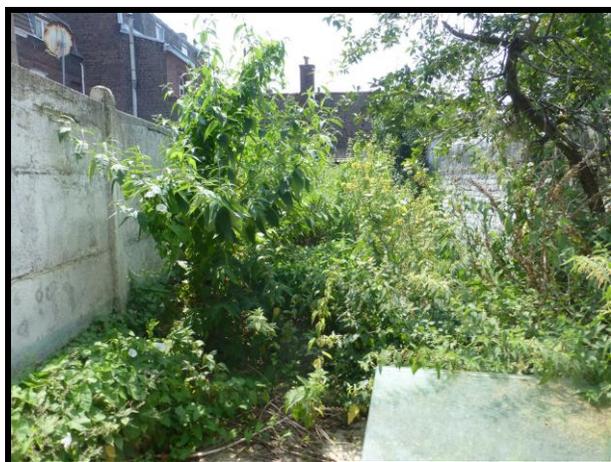
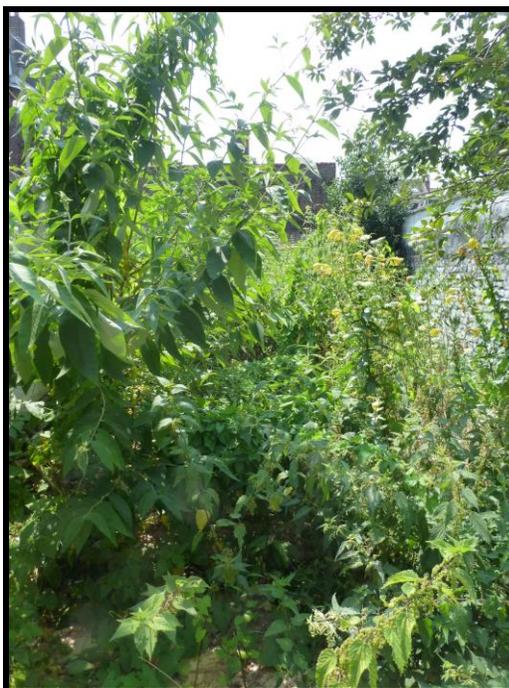
Partie extérieure arrière

Cette partie est à l'état de jungle, de friche.

Pour ce qui est de la partie engazonnée, l'état est le même.

Il existe un appentis qui est inaccessible en raison de la végétation sauvage.

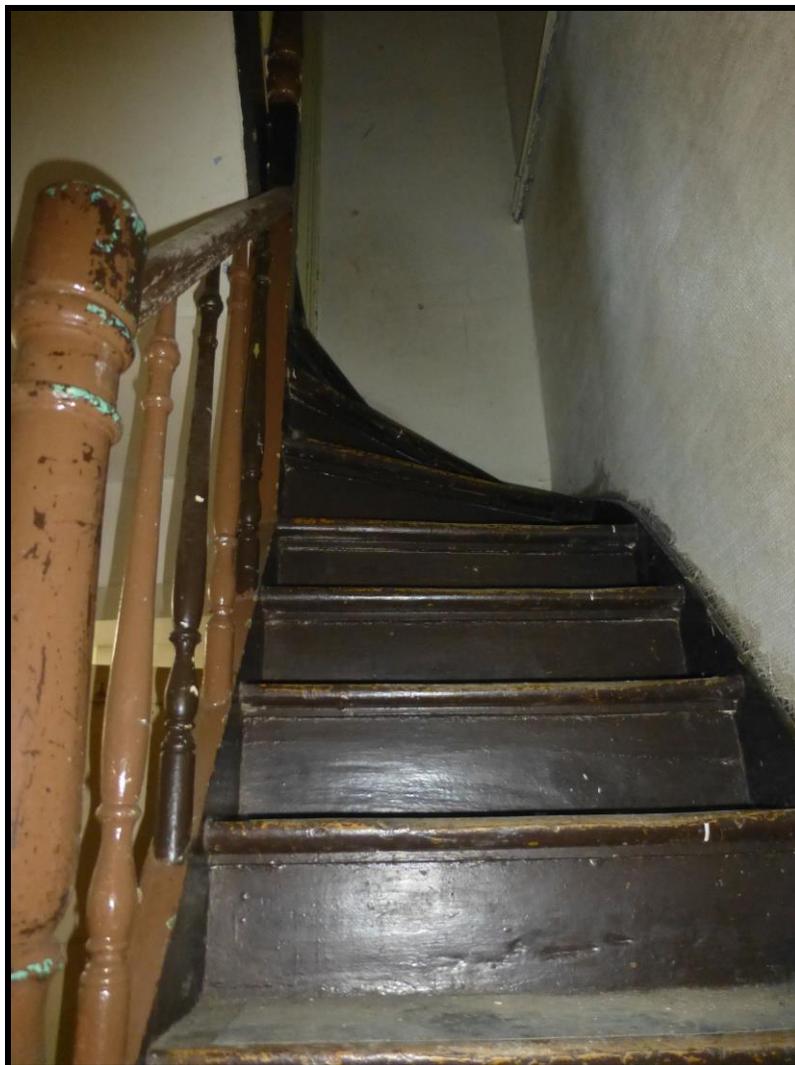
1^{ER} ETAGE

On y accède par un escalier en bois recouvert d'un revêtement plastifié au niveau des marches, le tout en mauvais état.

- ↪ Murs encrassés, recouverts de fibre de verre peinte.
- ↪ Plafond peint avec traces d'infiltrations de dégâts des eaux dans se première partie.

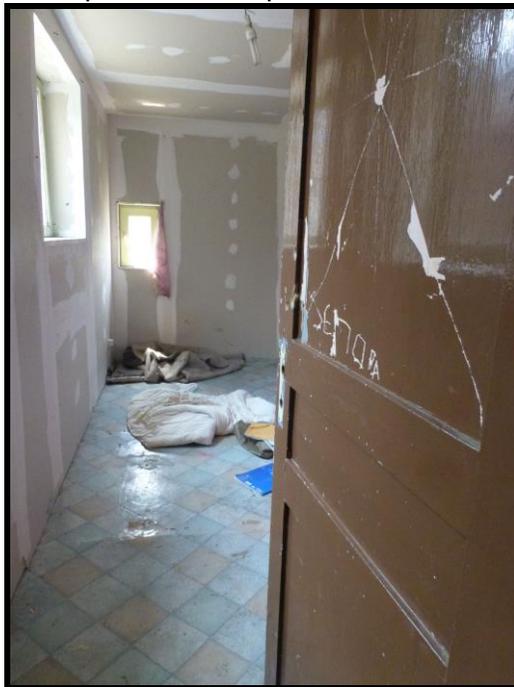
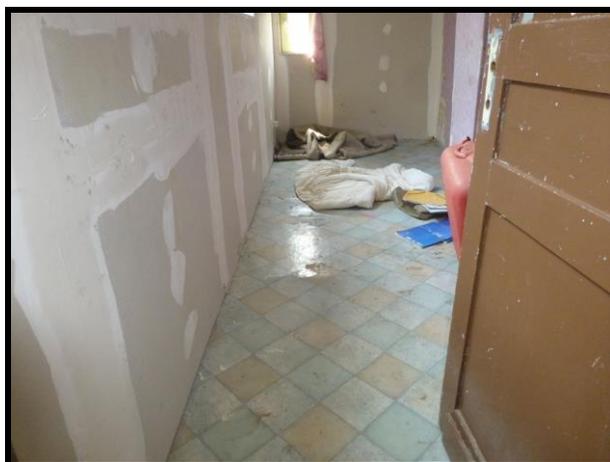
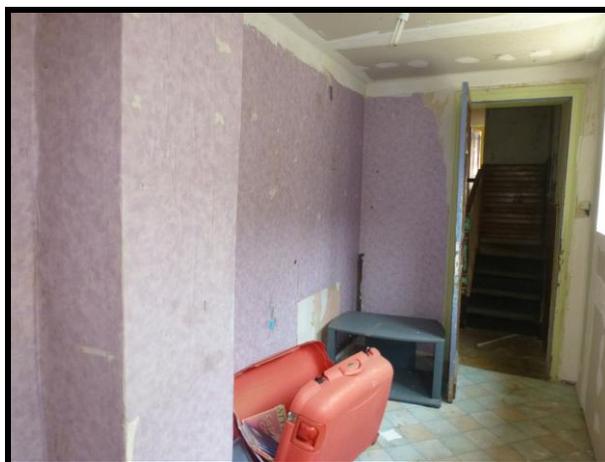
Chambre 1 sur arrière (située au-dessus de la salle de bains)

- ↳ Sol recouvert d'un revêtement plastifié.
- ↳ Murs recouverts côté pignon, d'un placoplâtre brut, le reste est sur papier peint en mauvais état.
- ↳ Plafond placoplâtre brut.

Cette pièce est éclairée par deux châssis de fenêtre en bois présentant des traces d'humidité et de moisissures, avec double vitrage.

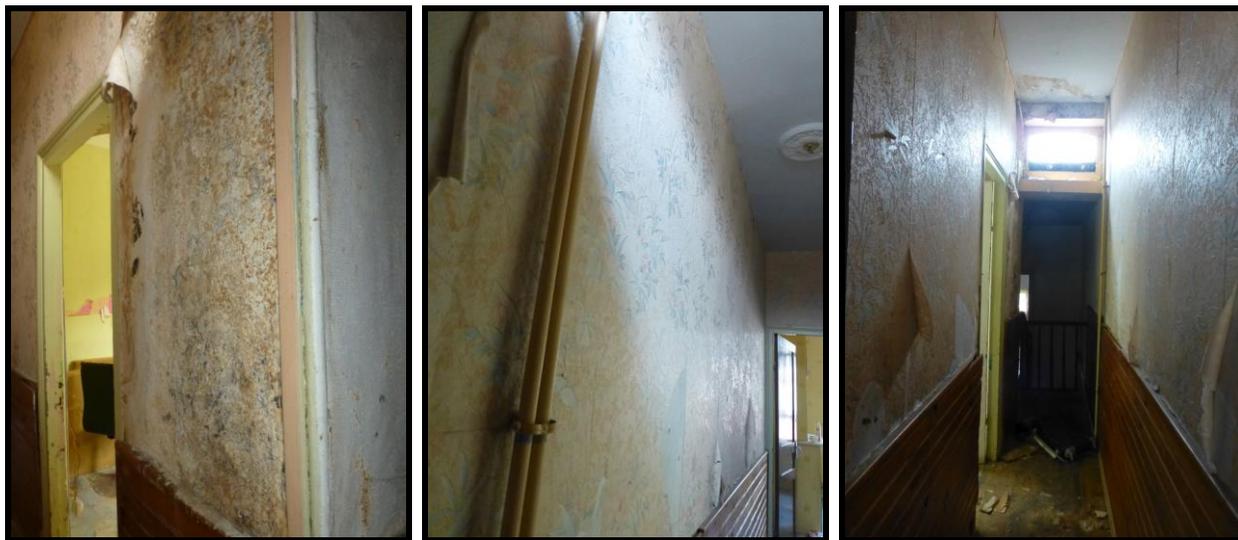
Deuxième partie de palier

- ↳ Sol plancher d'origine.
- ↳ Murs recouverts de lambris verni à mi-hauteur. Le reste est recouvert de papier peint. Présence sur la droite d'un dégât des eaux au niveau de la chambre du milieu.
- ↳ Le plafond est peint.

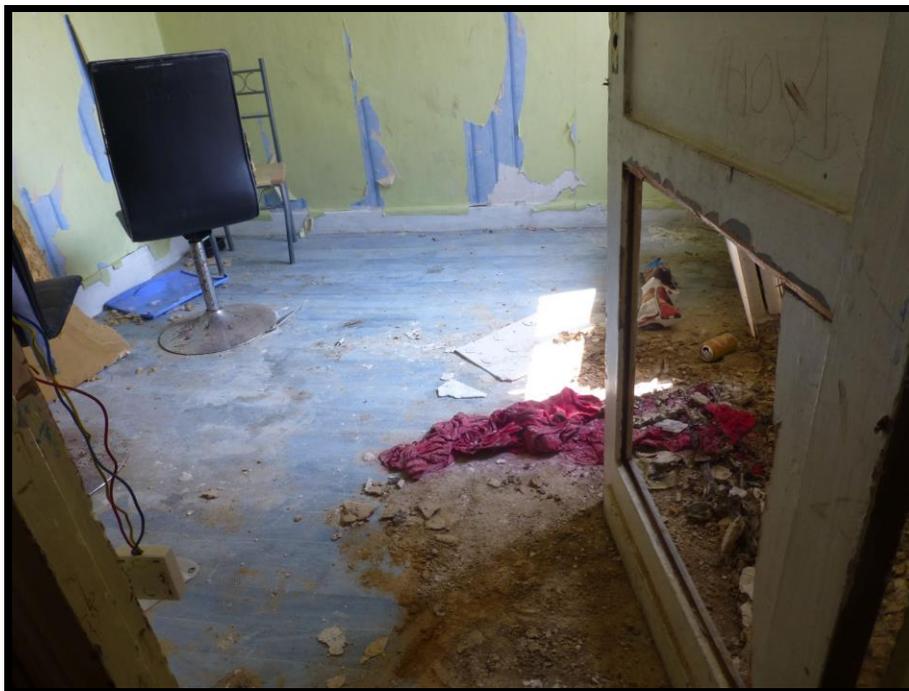
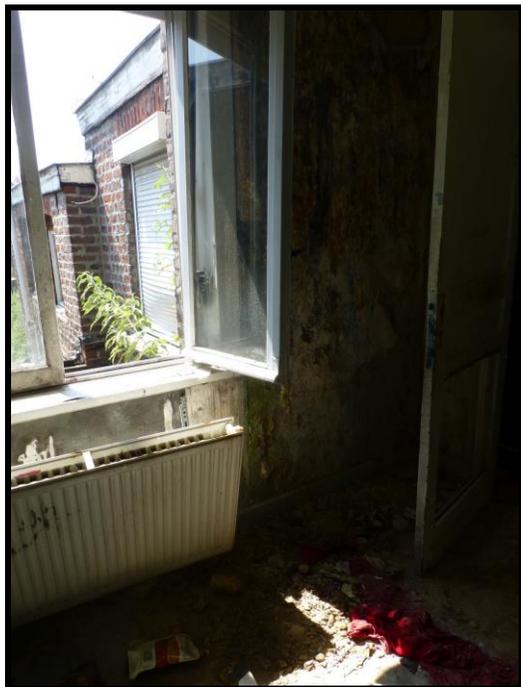
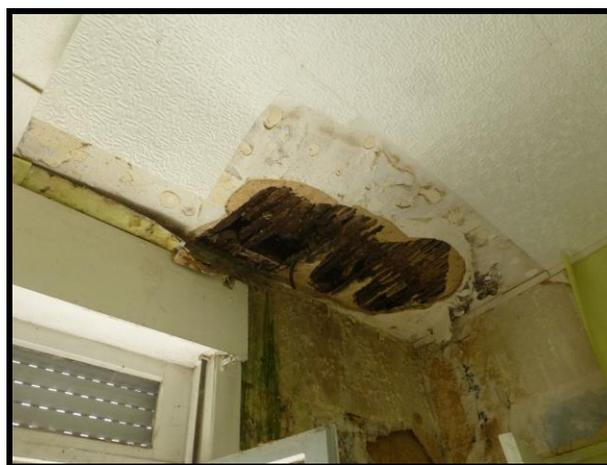
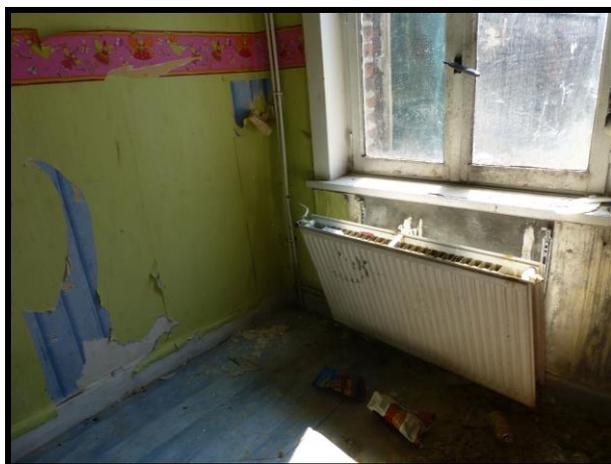
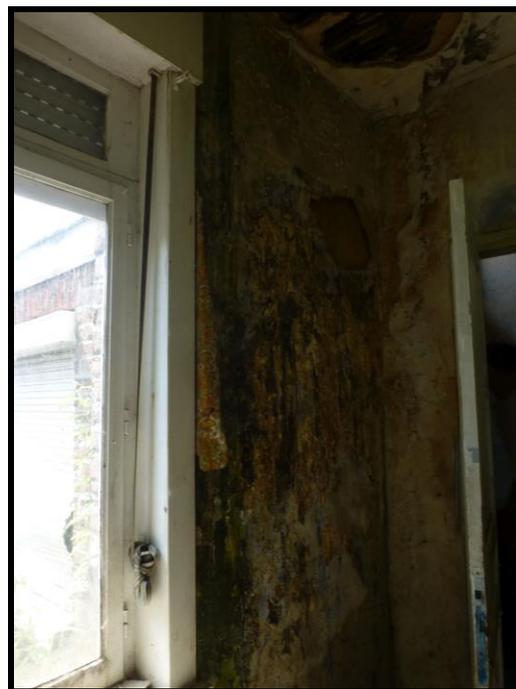
Chambre centrale

Accès par une porte en bois hors service.

- ↳ Sol revêtement plastifié maculé de débris de torchis, plinthes en bois.
- ↳ Papier peint mural,
- ↳ Dalles de polystyrène au plafond. Une partie de ce plafond est éventrée suite à un dégât des eaux, laissant apparaître les lattes.

Présence d'un radiateur dépourvu de vanne.

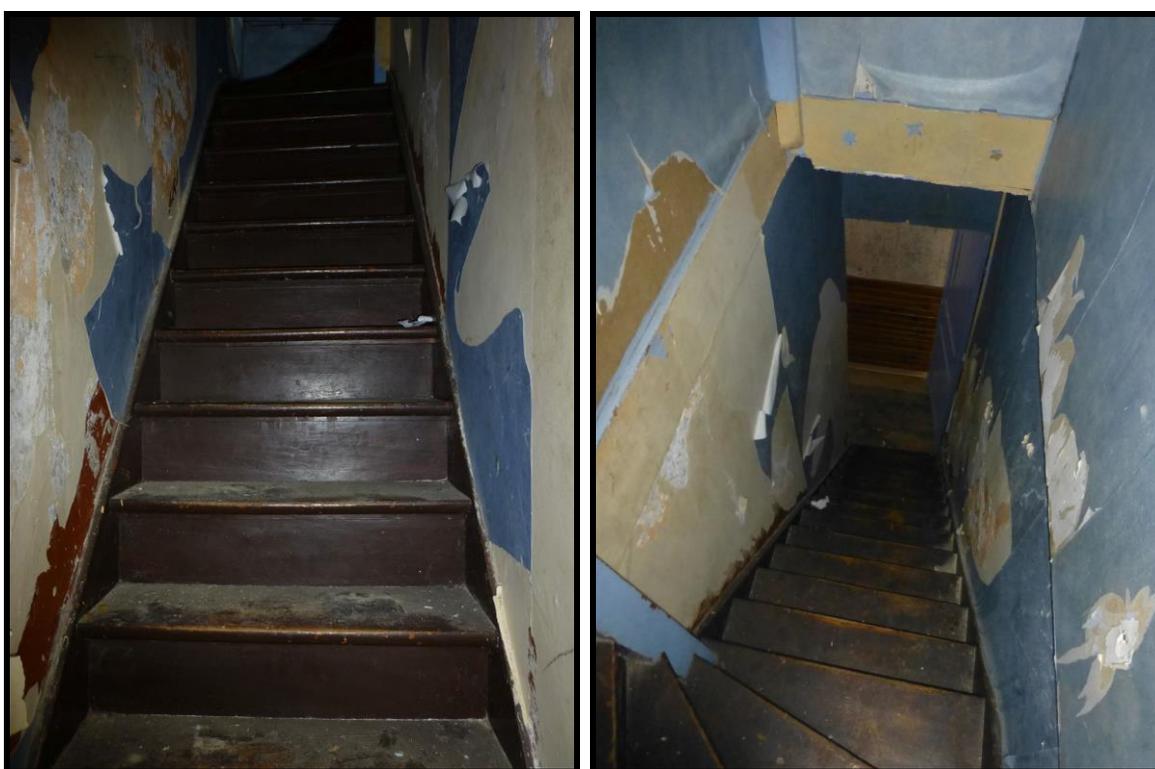
2^{ème} ETAGE

Montée d'escalier avec murs recouverts d'un papier peint hors d'état d'usage.

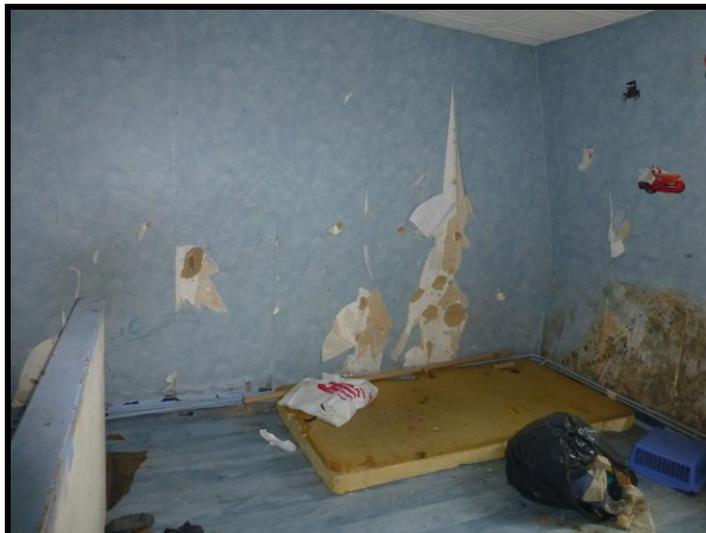
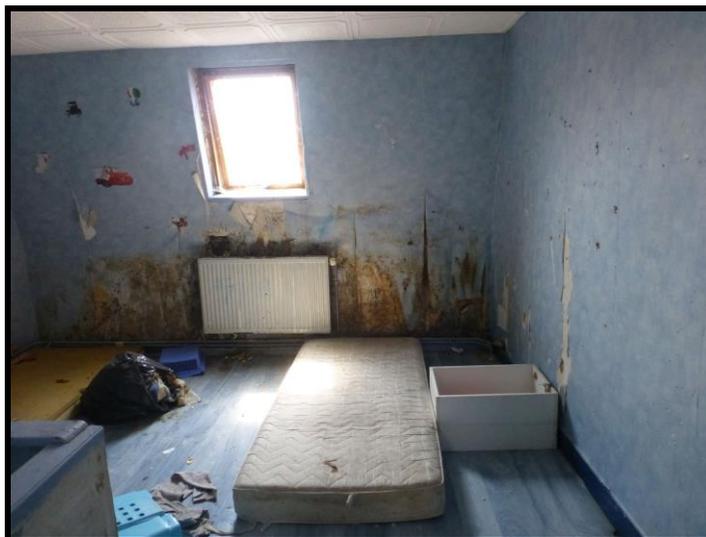
Chambre

- ↳ Sol revêtement plastifié, plinthes bois.
- ↳ Papier peint mural en mauvais état. Présence d'un important dégât des eaux sur le mur pignon en dessous du châssis de fenêtre sur toit.
- ↳ Plafond avec dalles polystyrène.

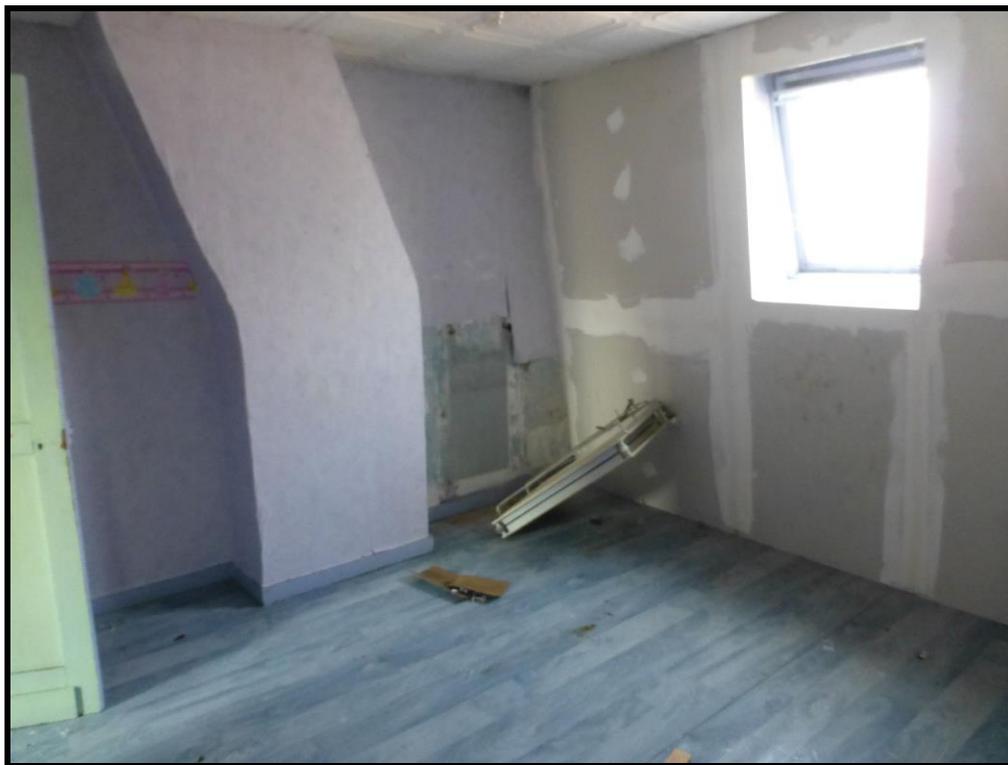
Chambre sur rue

- ↳ Sol revêtement plastifié.
- ↳ Papier peint mural pour moitié, le reste étant recouvert de placoplâtre brut.
- ↳ Dalles de polystyrène au plafond.

Cette pièce est à l'état brut.

Un point lumineux et un radiateur en tôle qui a été arraché du mur.
