PROCÈS VERBAL DE CONSTAT ET DE DESCRIPTION

Certifie m'être transporté ce jour à **BERTRY, 31 rue Jules Guesde** à l'effet de procéder à la description de l'immeuble qui se dresse sur la parcelle cadastrée Section AB Numéro 92

BERTRY 31 rue Jules Guesde

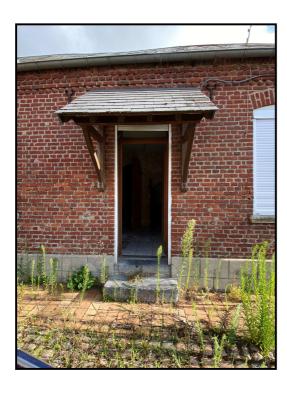
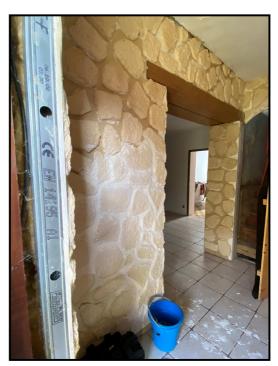
Parement de pierre sur placoplâtre au niveau des murs et placoplâtre au plafond en mauvais état.

Sur la droite, pièce salon-séjour.

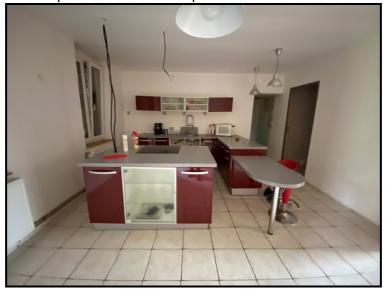
Cuisine

- Un évier un bac un égouttoir, système douchette.
- Une série de rangements hauts et bas.
- Nombreux points lumineux au plafond.

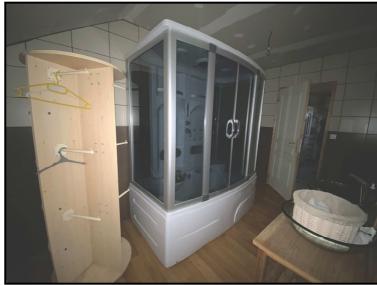
Salle d'eau

- Une cabine spa avec baignoire en résine, système jet douche et multi jet.
- Un meuble lavabo une vasque sur la droite.

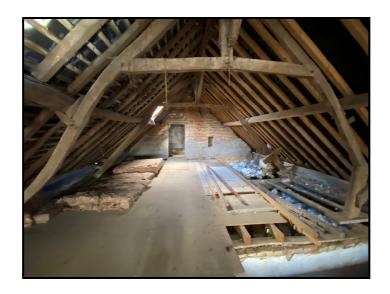
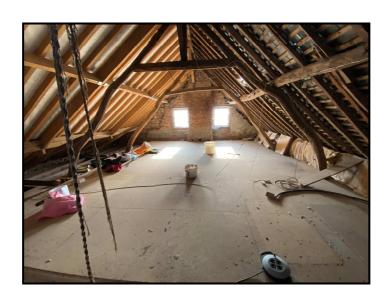
Premier étage

Il s'agit d'un espace totalement ouvert, en cours de travaux avec une planche de contreplaqué au sol, charpente refaite, uniquement sur la partie côté 33, charpente d'origine côté 29.

Présence de deux châssis de fenêtres pvc sur rue et de trois lucarnes.

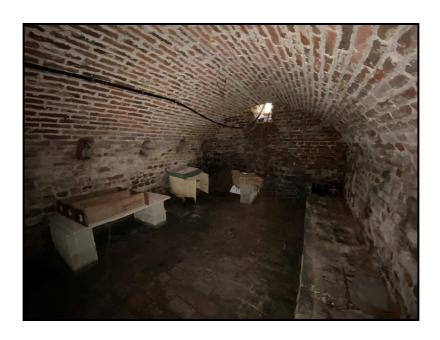
Sur la droite, autre descente d'escalier menant à la cave proprement dite. L'ensemble est également à l'état brut. Un trou a été remblayé.

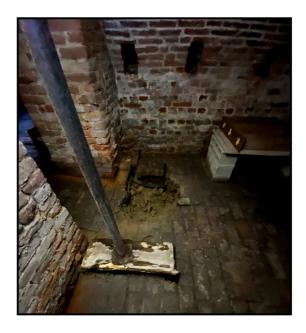
Au niveau de cette pièce de dégagement vers autre cave, présence d'un étai de soutien.
