PROCÈS VERBAL DE CONSTAT ET DE DESCRIPTION

**L'AN DEUX MILLE VINGT-ET-UN
LE DEUX FEVRIER À 15H00**

Certifie m'être transporté ce jour à **CAUDRY, 122 rue Henri Barbusse**, à l'effet de procéder à la description de l'immeuble qui se dresse sur la parcelle cadastrée Section AR Numéro 648.

CAUDRY – 122 rue Henri Barbusse

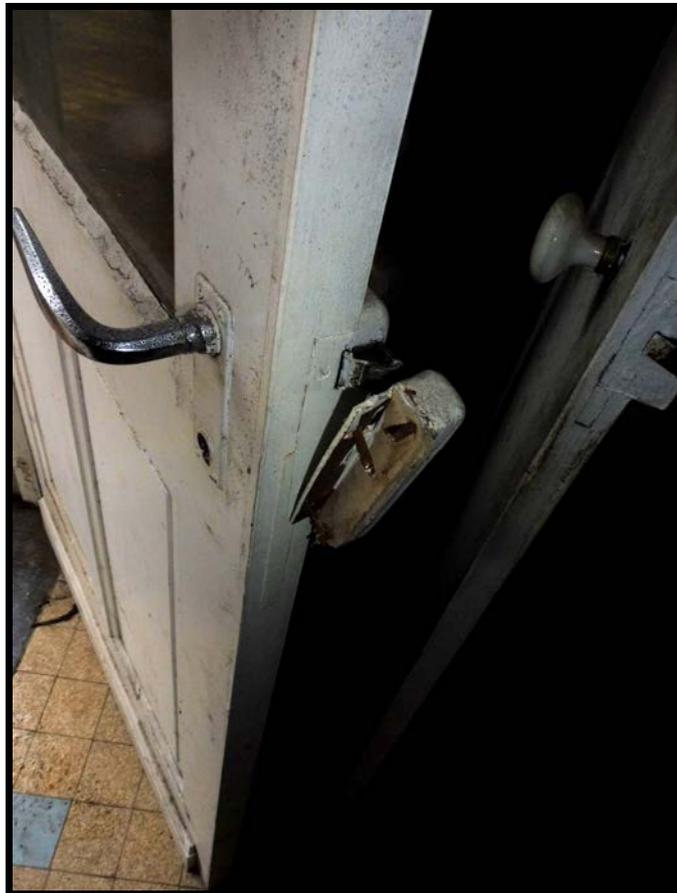
La porte située à l'arrière, côté cuisine, a fait l'objet d'une effraction et n'est plus verrouillée.

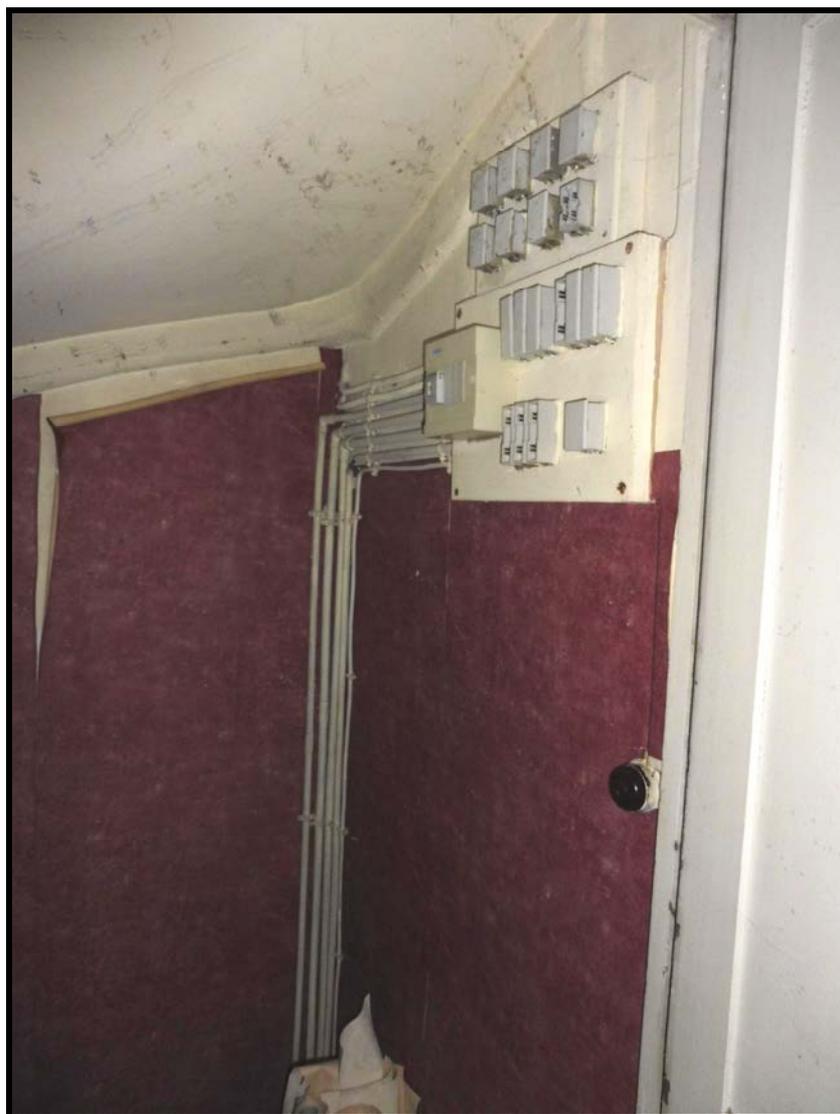
Cave

Présence d'un tableau électrique ancien.

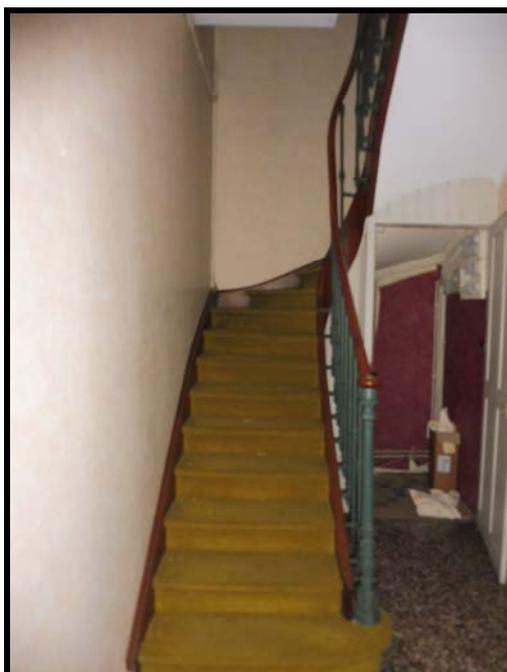
Cage d'escalier

L'installation électrique de l'étage a été vandalisée, arrachée.

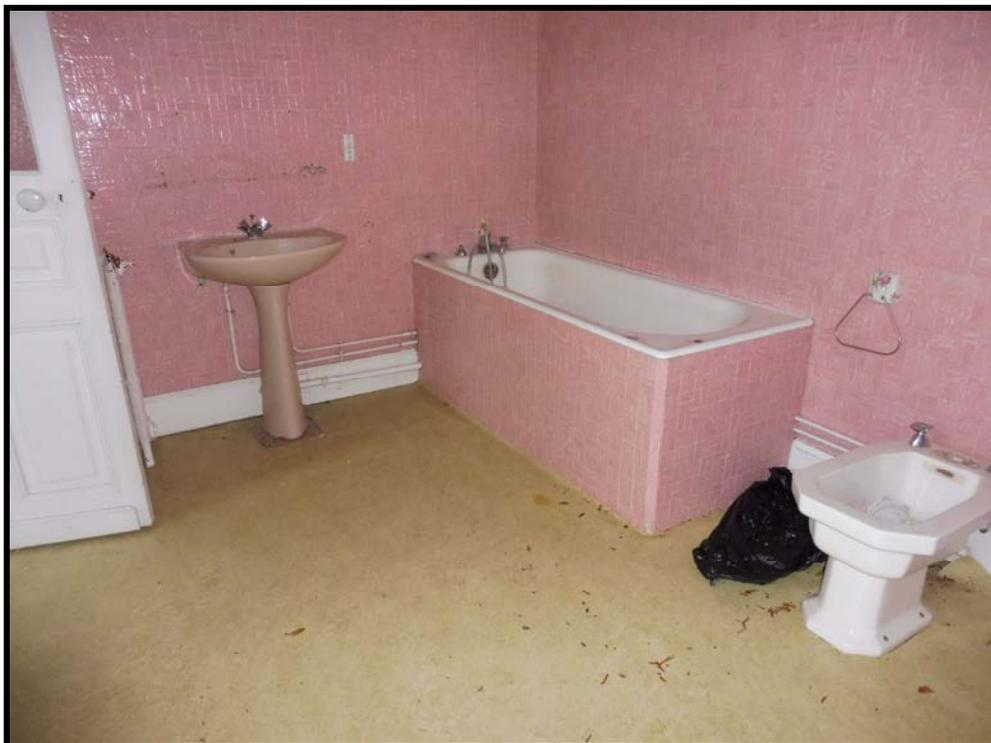
Salle de bains

Ensemble usagé.

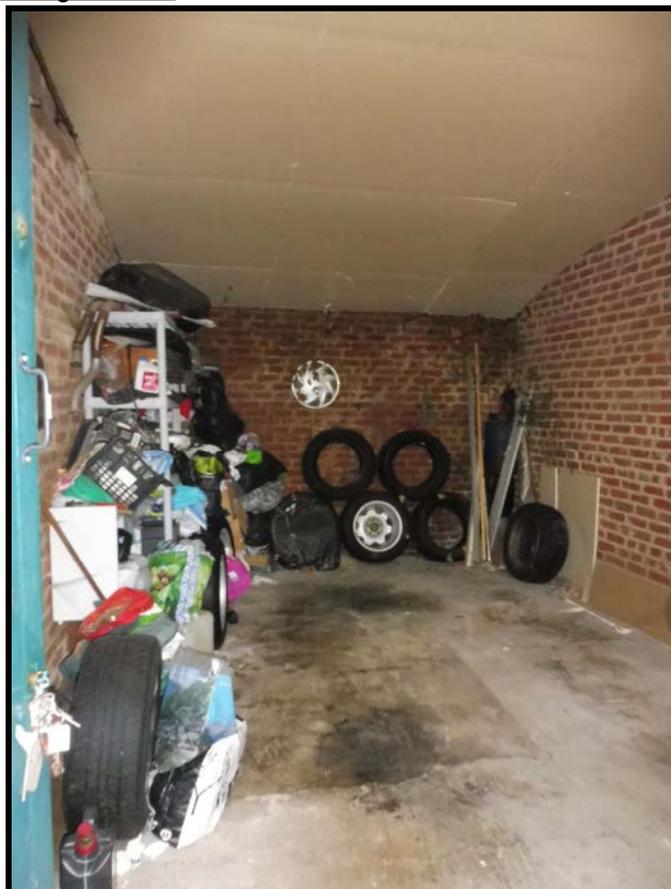
Intérieur du garage de gauche :

Je n'ai pas pu accéder au garage de droite. La porte est visiblement gonflée par l'humidité et la serrure, défectueuse.
