PROCÈS VERBAL DE CONSTAT ET DE DESCRIPTION

**L'AN DEUX MILLE VINGT
LE VINGT-CINQ NOVEMBRE A
17H00**

CAMBRAI 42bis rue Jean Macé

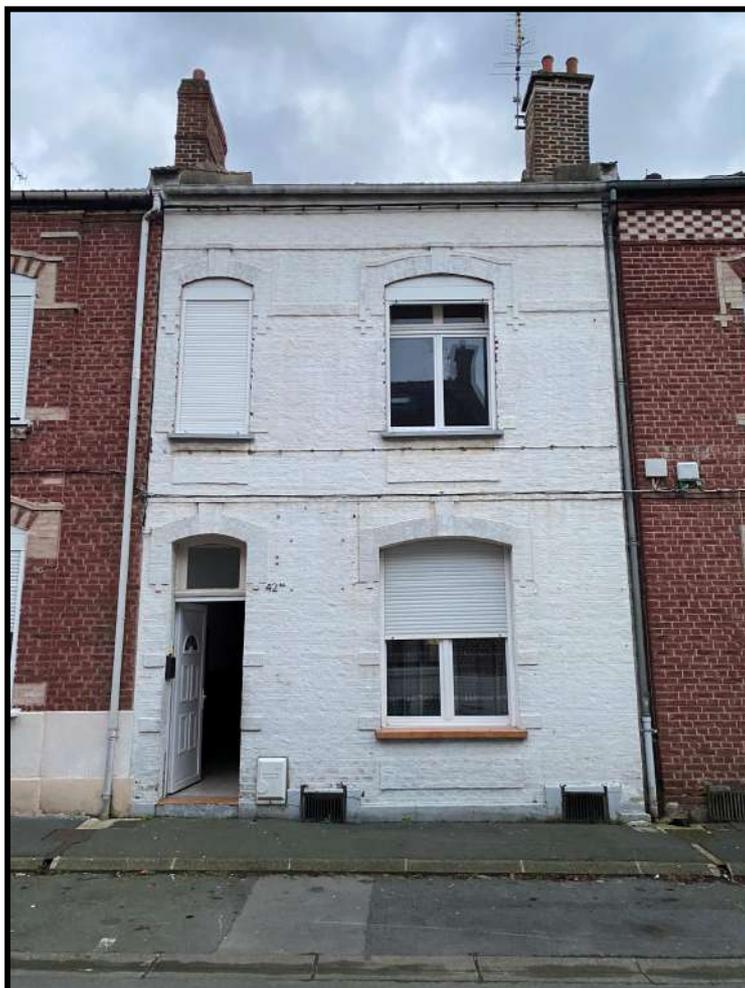
L'immeuble est de type 1930 avec double mitoyenneté, élevé sur briques blanchies
avec couverture tuiles d'ardoises, le tout fortement moussu.

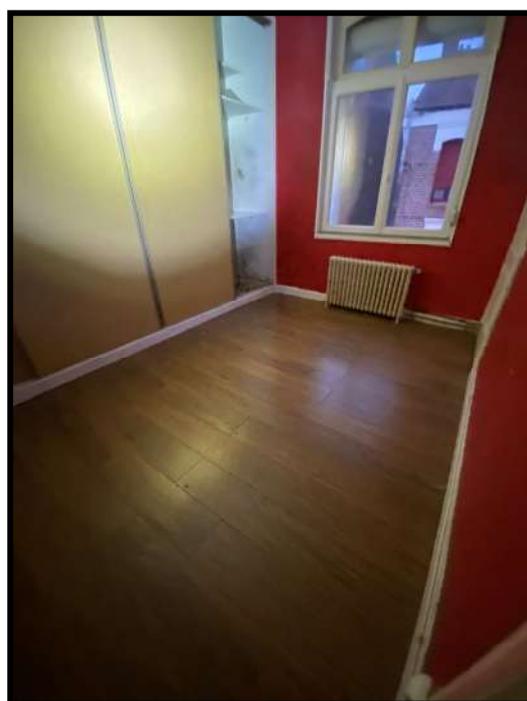
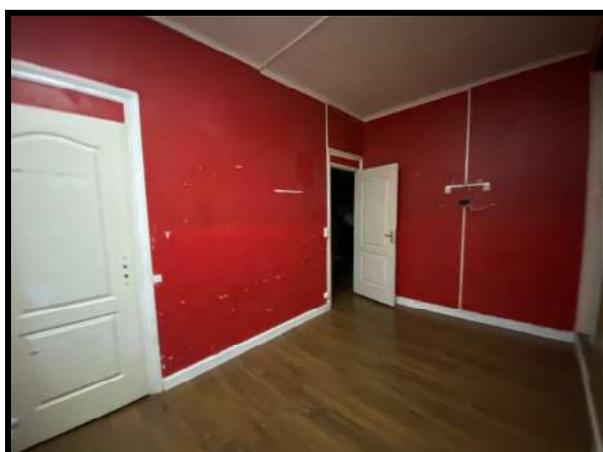
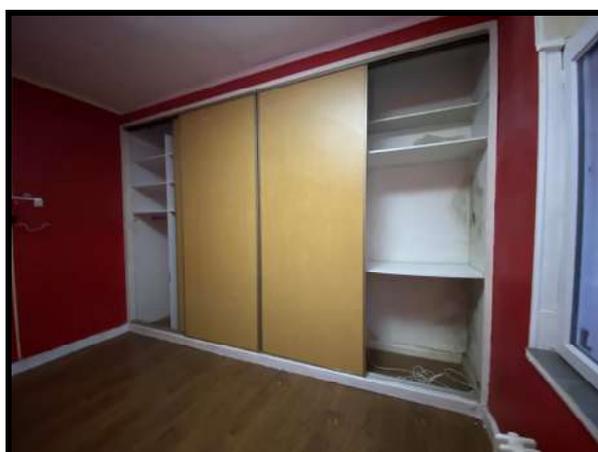
Chambre de gauche

Il existe à dans cette pièce d'importantes traces d'humidité et de moisissures en intérieur.

Un châssis de fenêtre pvc deux ouvrants avec double vitrage équipé d'une persienne à sangle qui est cassée.

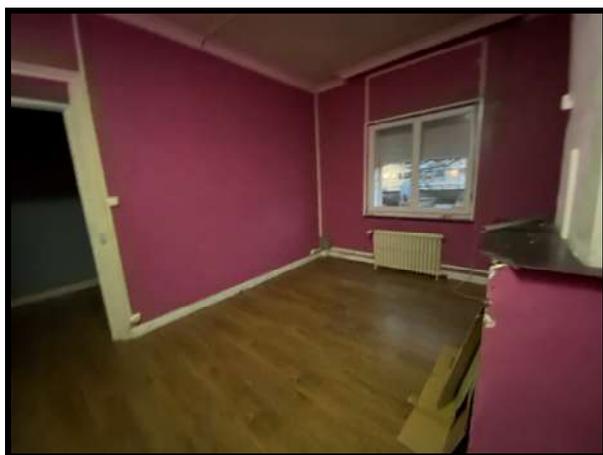
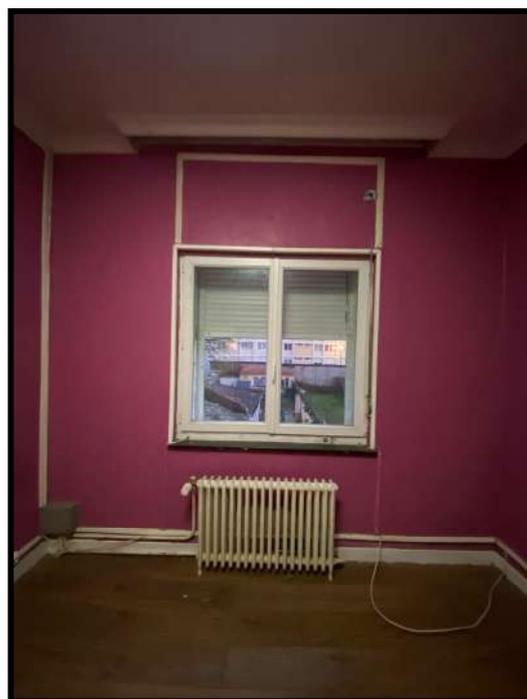
Chambre sur arrière

Il existe dans cette pièce une cheminée décorative en marbre qui est abimée au niveau des jambages et du plateau.

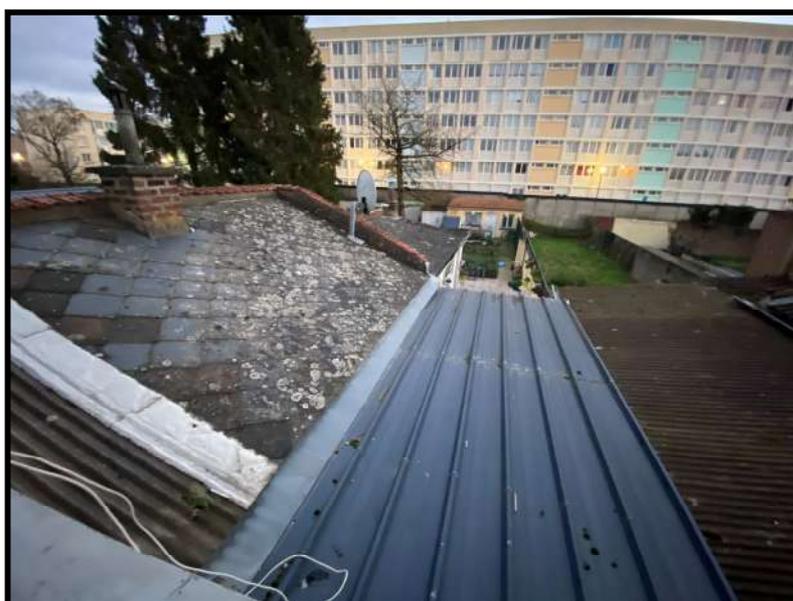
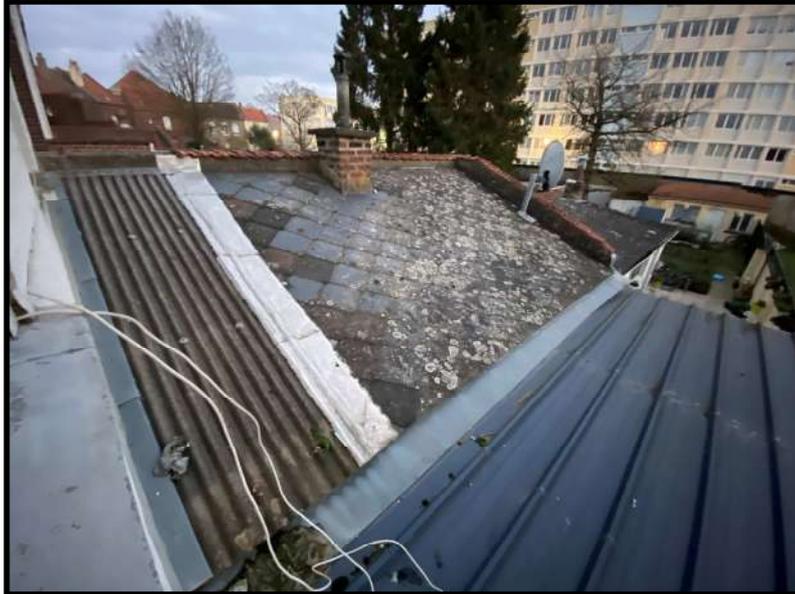
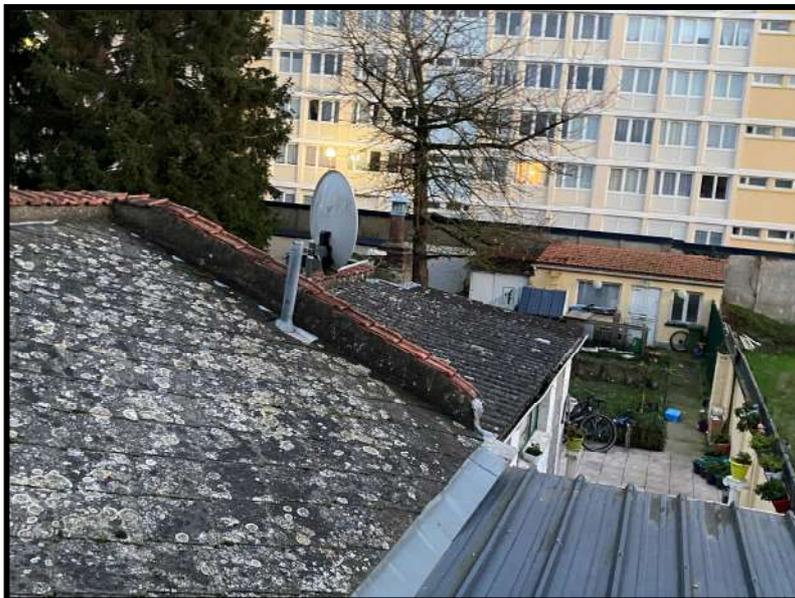
Depuis cette chambre, je prends des photographies de la toiture extérieure en partie arrière de l'immeuble :

- ✓ Une première partie est sur tôles ondulées.
- ✓ Une deuxième partie est sur ardoises.
- ✓ Une troisième partie sur tôles Eternit.
- ✓ La partie cuisine est sur tôles bac acier.
