PROCÈS VERBAL DE CONSTAT ET DE DESCRIPTION

Certifie m'être transporté ce jour à **LIEU-SAINT-AMAND, 5 & 7 avenue de Bouchain**, à l'effet de procéder à la description de l'immeuble figurant au cadastre Section A n°697 & 1162,

LIEU SAINT AMAND 5&7 avenue Bouchain

Il s'agit d'un immeuble mixte dont le rez-de-chaussée est à usage de commerce.

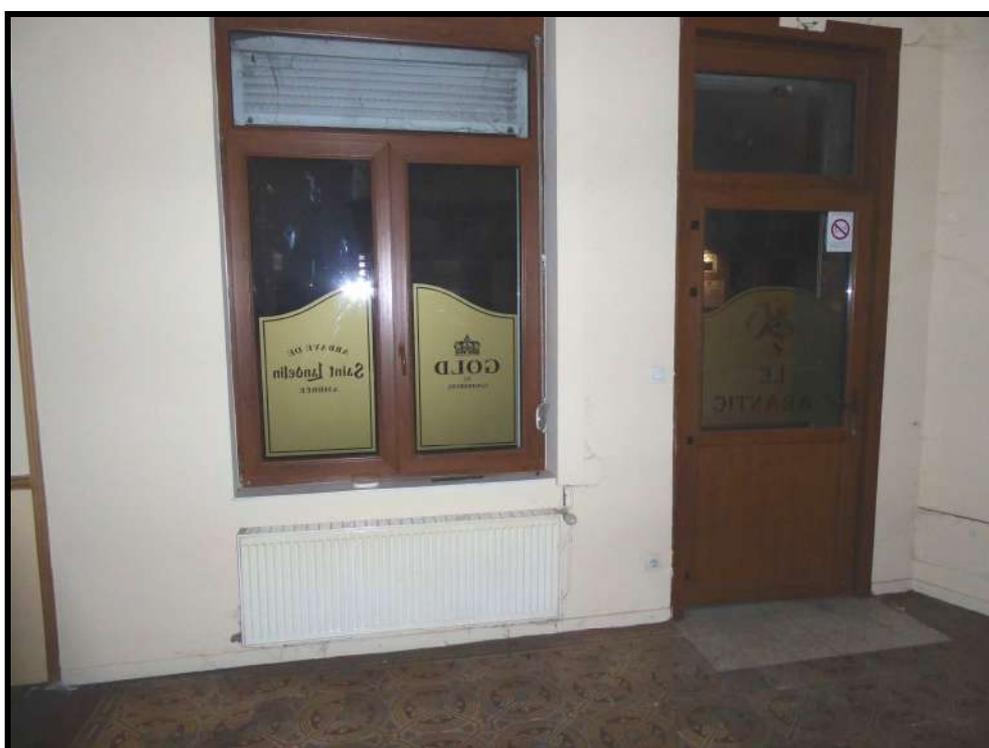
Pièce sur rue

- ↳ Sol en deux parties, recouvert d'un ancien carrelage dépareillé. Néanmoins, ce carrelage est en état.
- ↳ Plinthes bois en état.
- ↳ Murs type placoplâtre et peinture crème.
- ↳ Plafond avec peinture blanche propre.

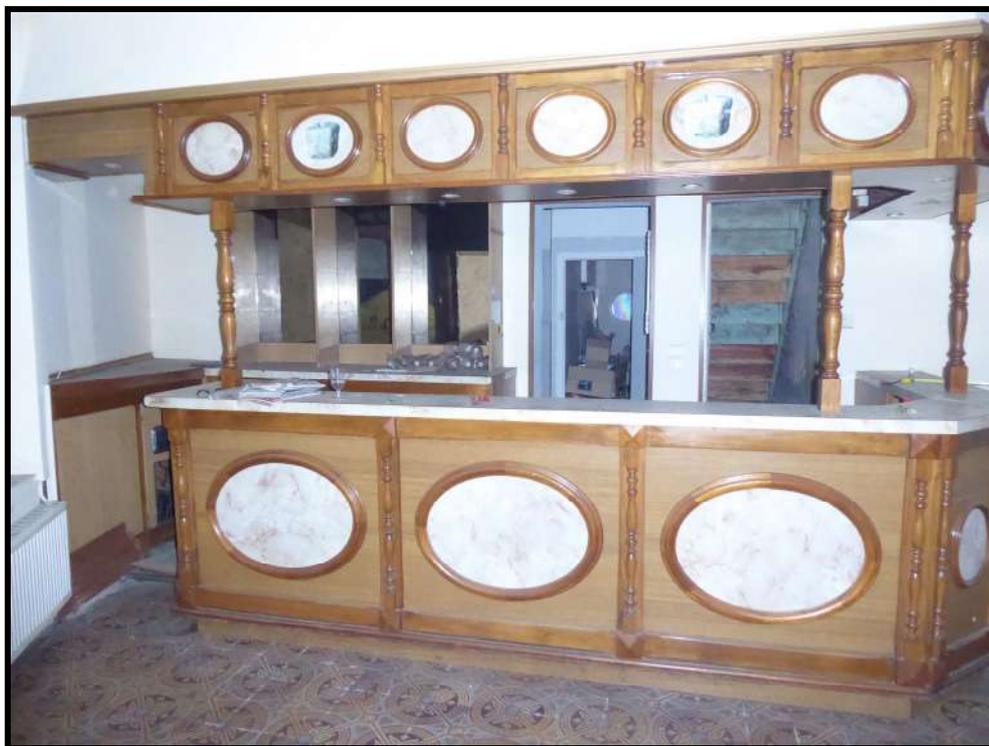
Derrière ce meuble comptoir, présence d'un ensemble de meubles frigorifiques. La plancher, situé derrière le meuble comptoir, est endommagé et percé.

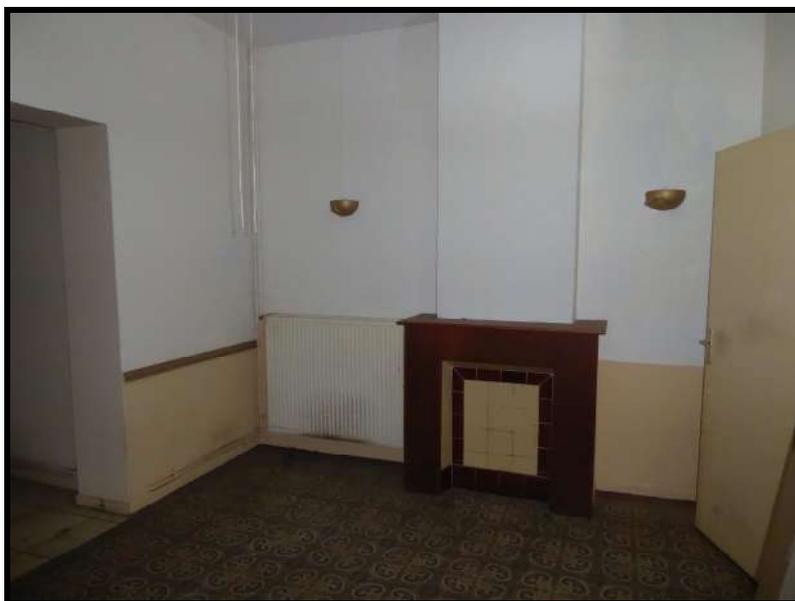
Accès par une porte isoplane avec peinture défraîchie et endommagée à la base.

- ↳ Sol recouvert d'un ancien carrelage avec plinthes bois et peinture défraîchie.
- ↳ Murs en état recouverts de fibre de verre peinte.
- ↳ Plafond avec peinture blanche.

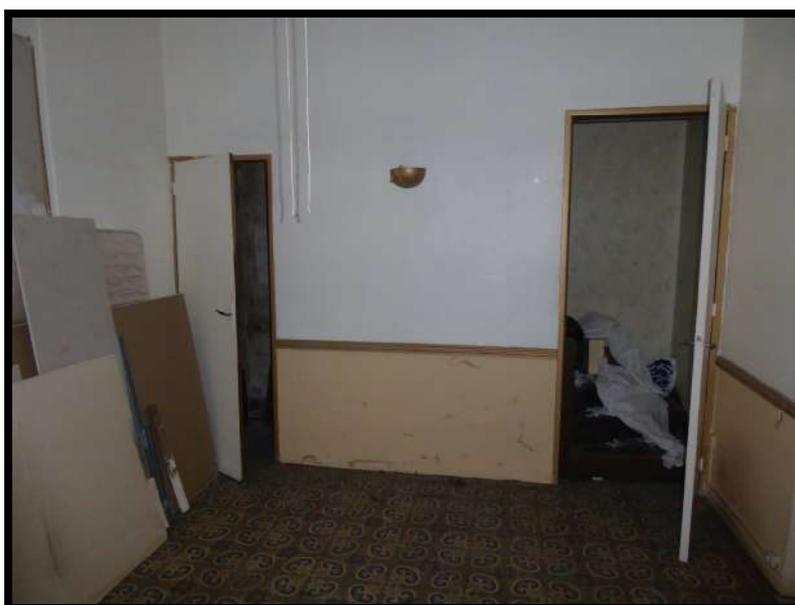
Au niveau de l'entrée, reprises murales avec placoplâtre sans finition.

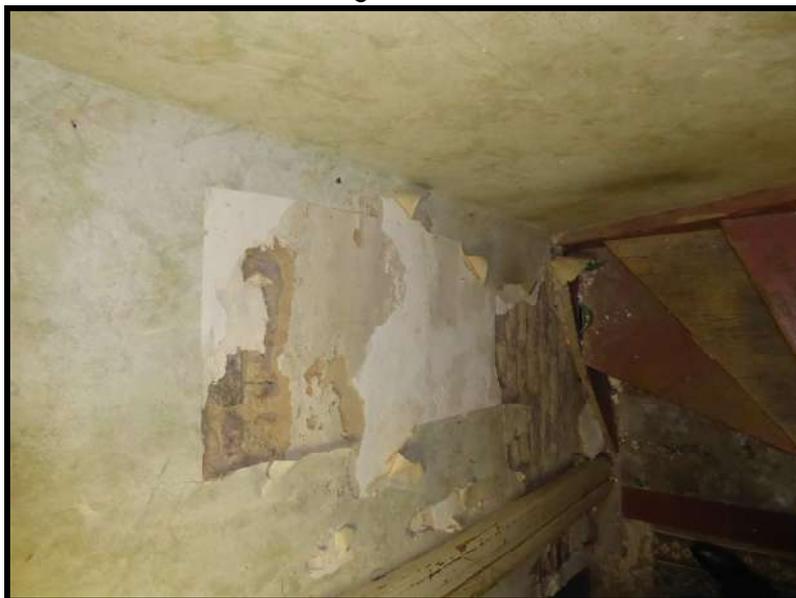
Un débarras en mauvais état. Murs d'origine.

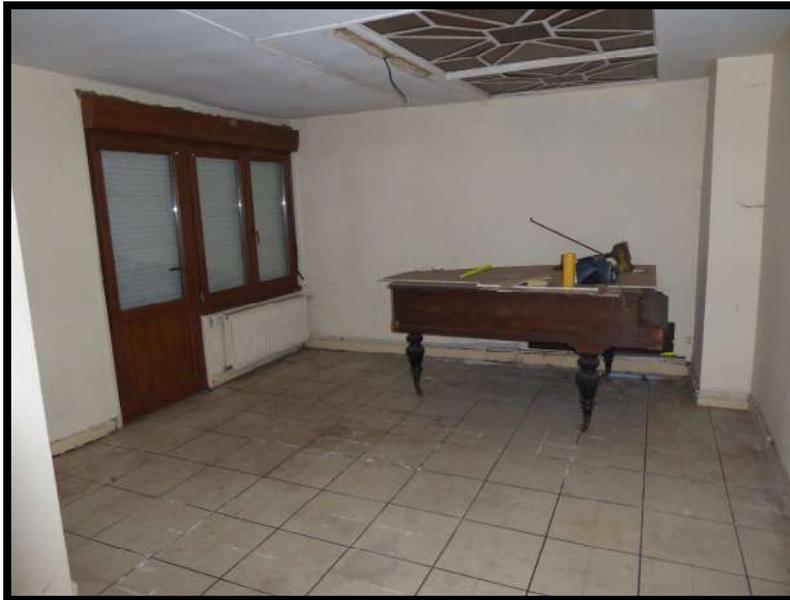
Salle de jeux

- ↳ Sol carrelage souillé avec plinthes carrelées dans un état très moyen.
- ↳ Murs fibre de verre en état.
- ↳ Plafond recouvert de panneaux isorel déformés présentant d'importantes traces d'infiltrations.

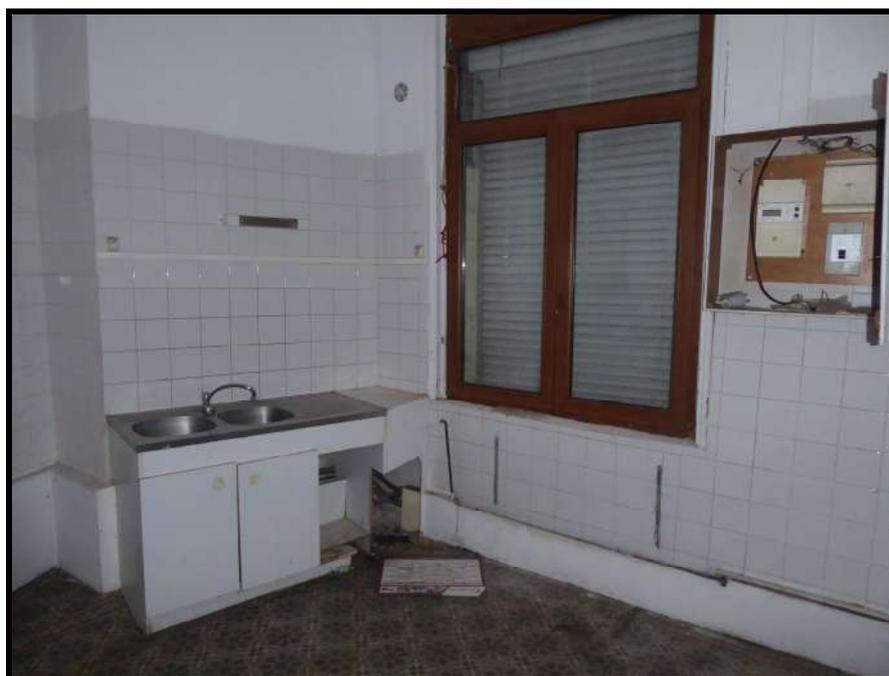
Cuisine

- ↳ Sol recouvert d'ancien carrelage souillé.
- ↳ Murs avec faïence en état. quelques faïences sont manquantes au niveau de prises.
- ↳ En partie supérieure, les murs sont peints en blanc. Il existe des percements côté débit de boissons.
- ↳ Plafond en état.

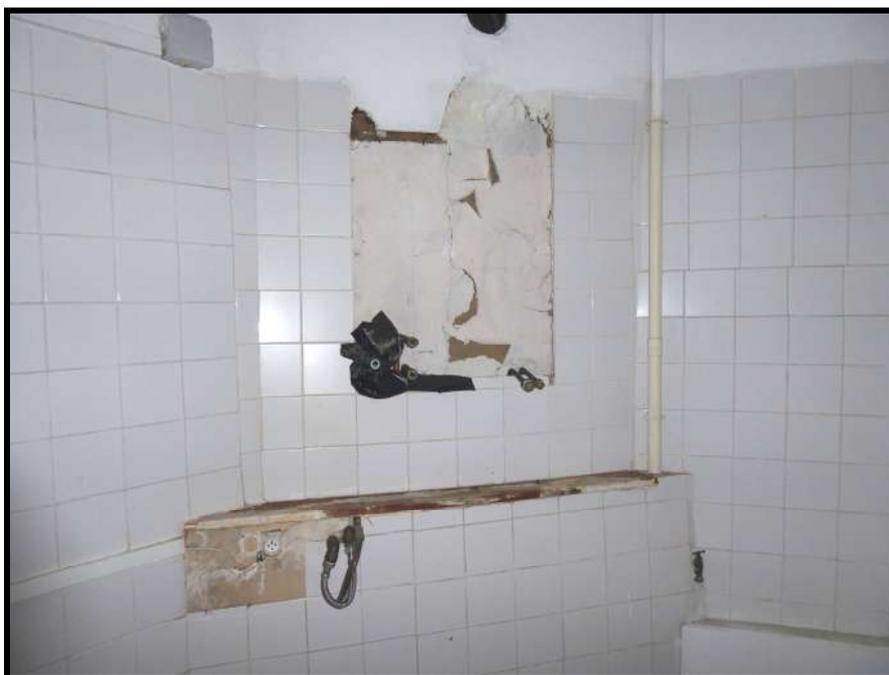
Une fenêtre avec menuiserie pvc double vitrage en état équipée d'un volet mécanique dont la sangle est arrachée.

Je constate que la chaudière a été enlevée. Persistent les arrivées de gaz et eau.

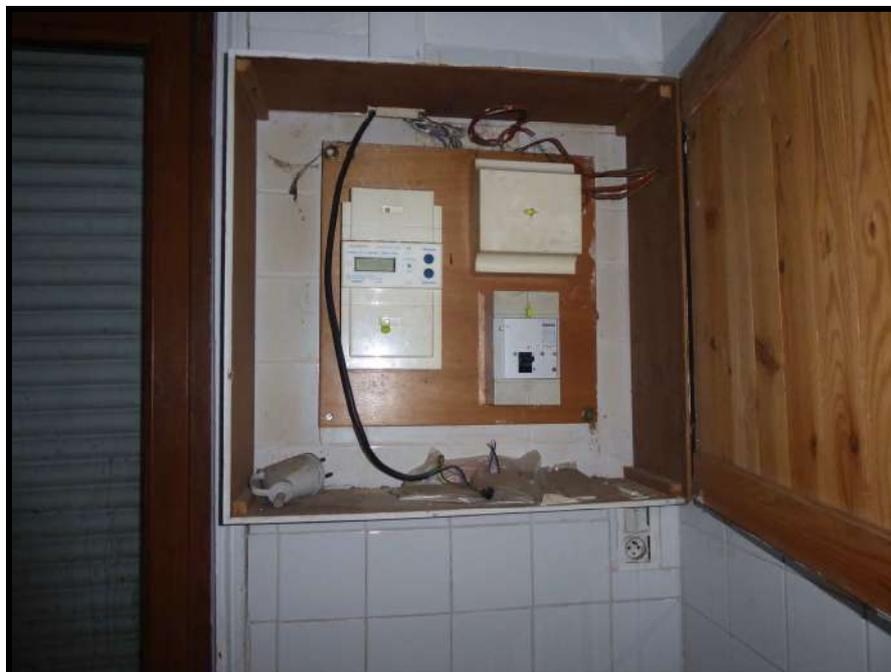
- Un évier inox double bac dont la robinetterie a été arrachée.
- Un meuble sous évier en très mauvais état.
- Un tableau décompteur dont l'arrivée a été arrachée.
- Un tableau de fusibles avec nombreux câbles volants.
- Un petit placard mural présentant des entailles, au niveau duquel une porte vitrée donne sur l'extérieur.

Présence d'une ancienne porte métallique condamnée.
Convecteur électrique avec câbles volants.

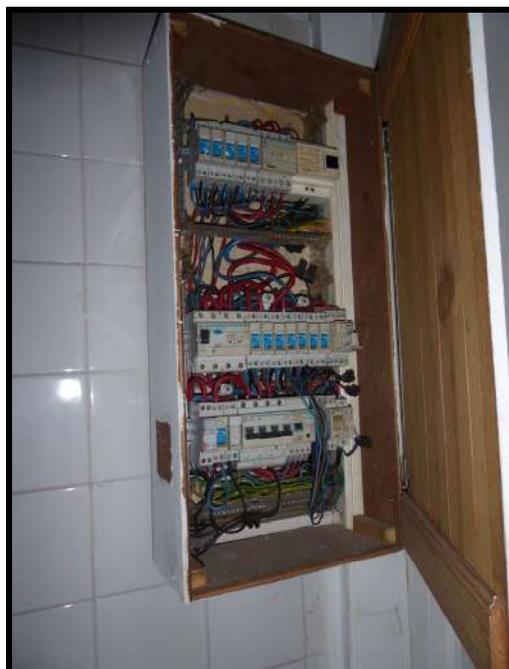
Tableau de fusibles avec câbles volants.

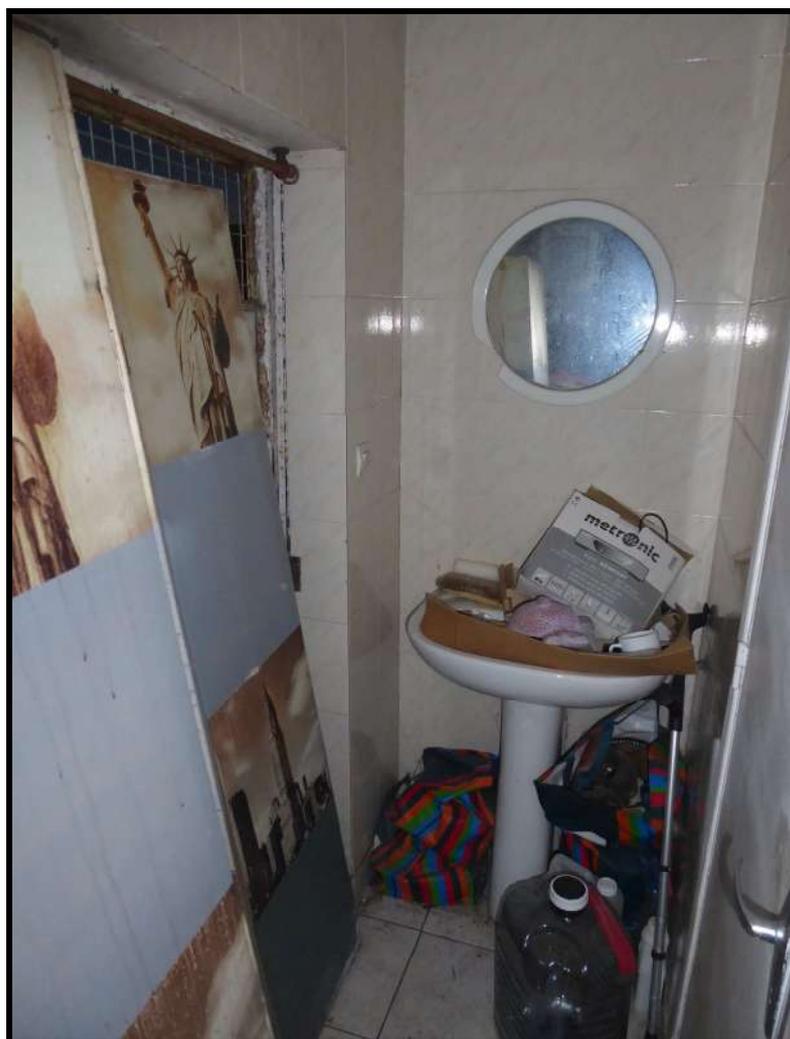
Salle de bains

- Un lavabo colonne en mauvais état, en partie recouvert de faïence en mauvais état.
- Peinture défraîchie et trace d'infiltrations.
- Une porte ajourée condamnée.

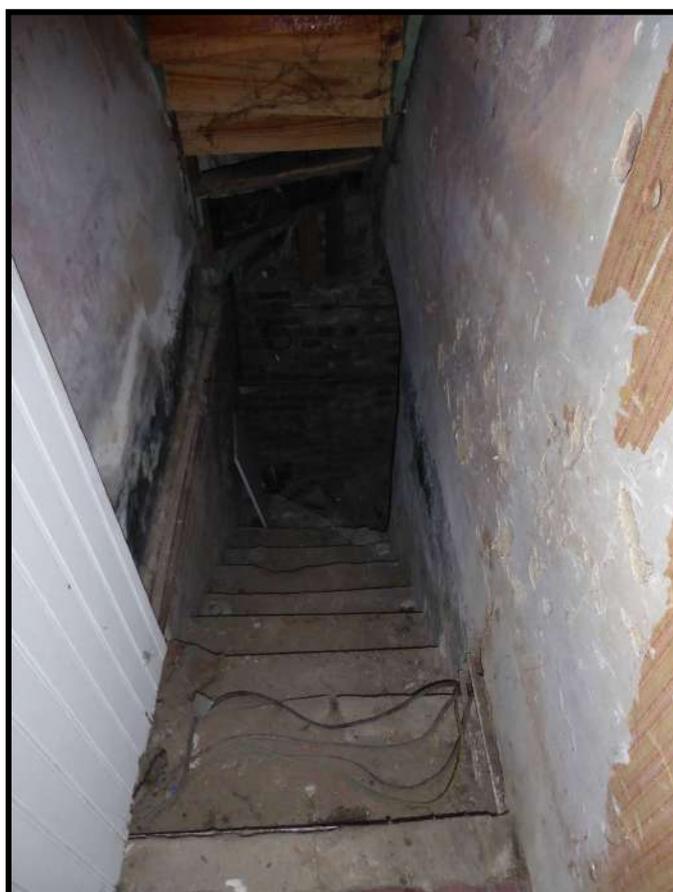
Cave

L'escalier d'accès est en mauvais état, en particulier dans sa première partie.

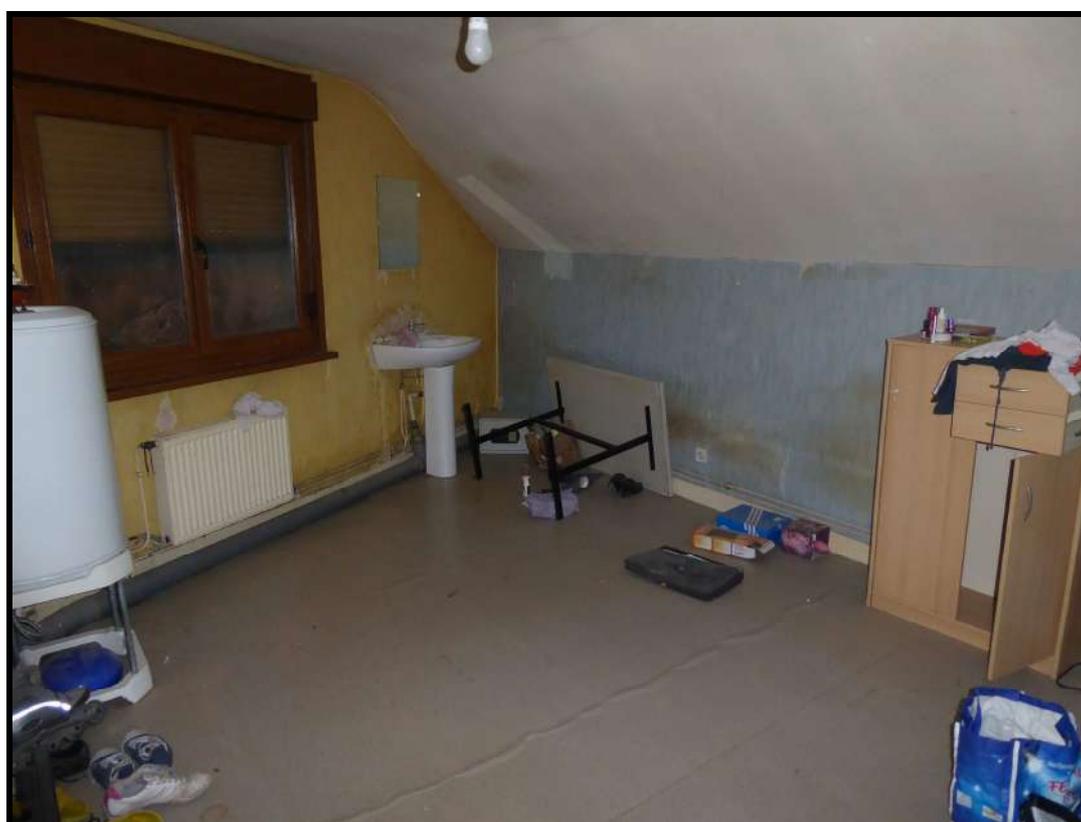
Pièce de droite sur arrière

Accès sans porte. Menuiserie endommagée.

- ↳ Sol recouvert de linoléum usagé.
- ↳ Plafond ancien, fortement fissuré.
- ↳ Tapisserie murale fortement défraîchie comportant des traces d'humidité.

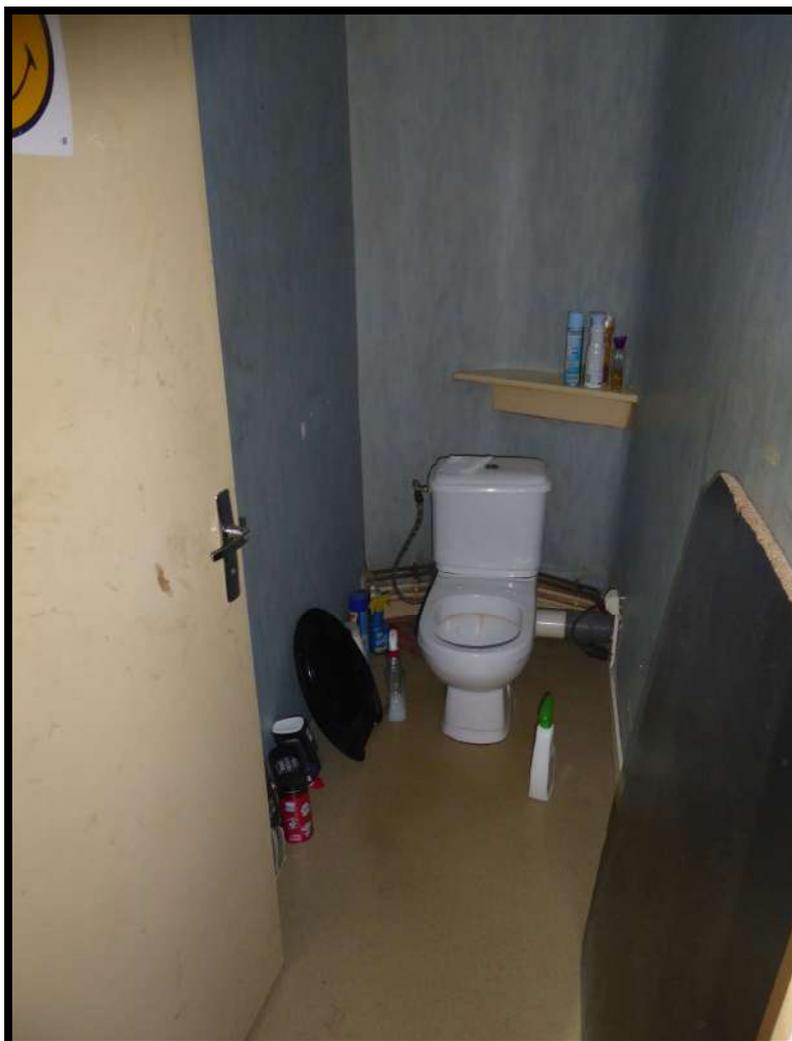
Toilettes

- ↳ Sol plancher recouvert d'un revêtement souple usagé.
- ↳ Murs avec tapisserie vétuste, défraîchie.
- ↳ Plafond en état.

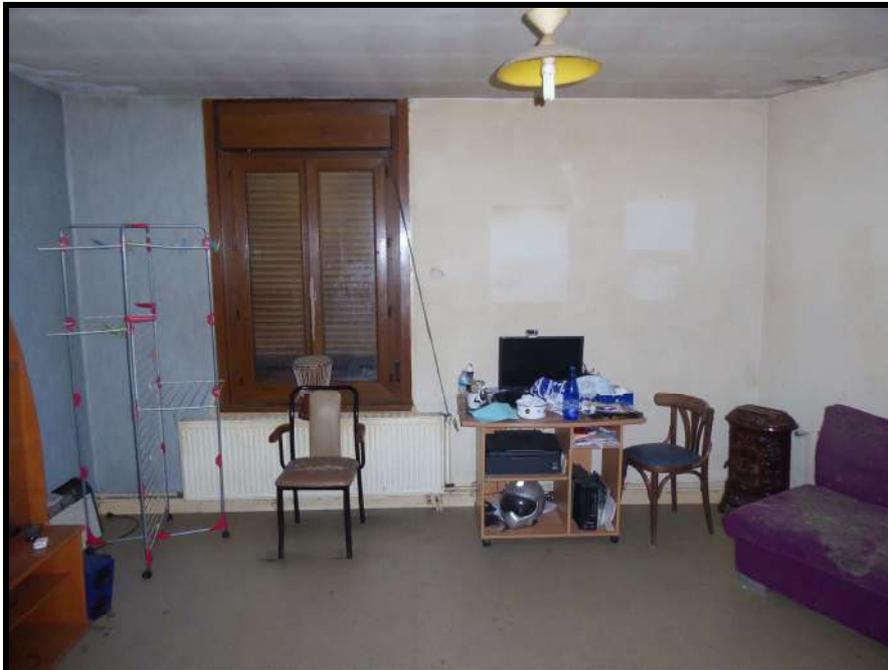
Pièce sur rue

- ↳ Sol plancher recouvert d'un revêtement souple fortement endommagé.
- ↳ Tapisserie murale défraîchie. Un pan de mur est recouvert de lames de bois partiellement peintes grossièrement.
- ↳ Plafond ancien, en état, présentant des traces d'infiltrations.

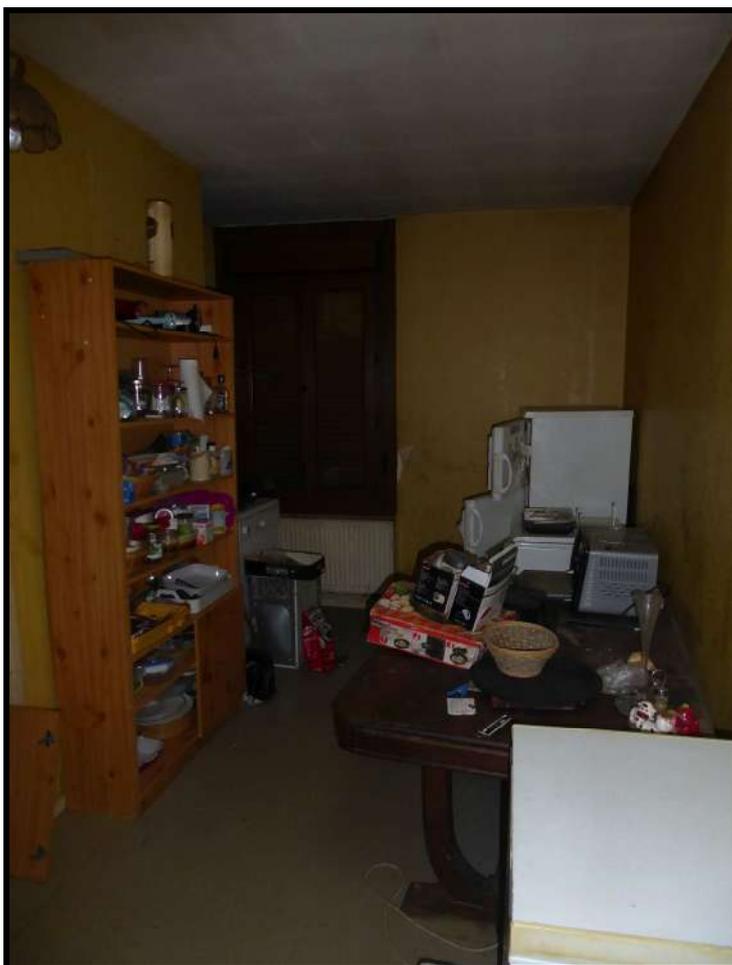
Cuisine

- ↳ Sol plancher recouvert d'un revêtement souple usagé.
- ↳ Tapisserie murale défraîchie. Il existe des coups dans les murs.

Cette pièce est éclairée par une fenêtre avec menuiseries pvc double vitrage bloquée à l'aide d'une canne. La poignée est manquante.

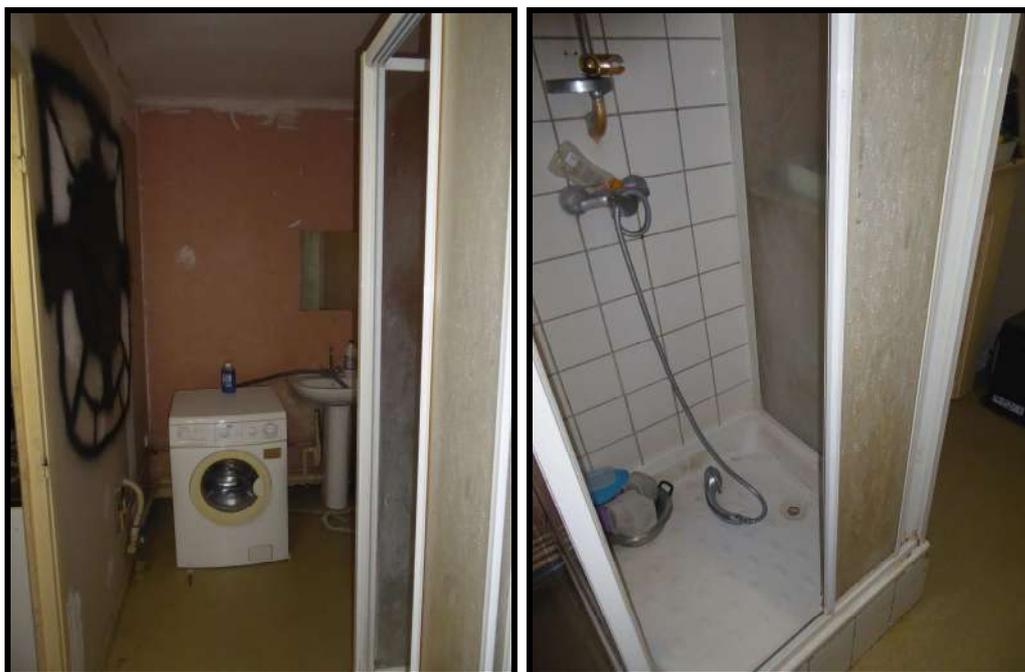
Salle de bains

- ↳ Sol plancher et revêtement souple.
- ↳ Murs partiellement tapissés, tagués par endroits et avec panneaux de type placoplâtre dont le travail de finition est non réalisé.
- ↳ Plafond en état.

- Une cabine de douche en mauvais état. ; mitigeur entartré.
- Un évier colonne grès avec robinetterie eau chaude/eau froide col de cygne.

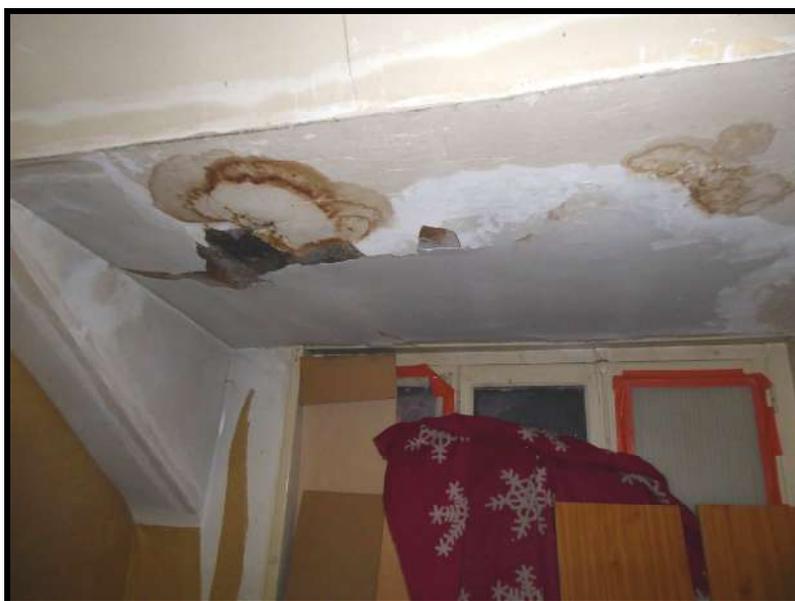
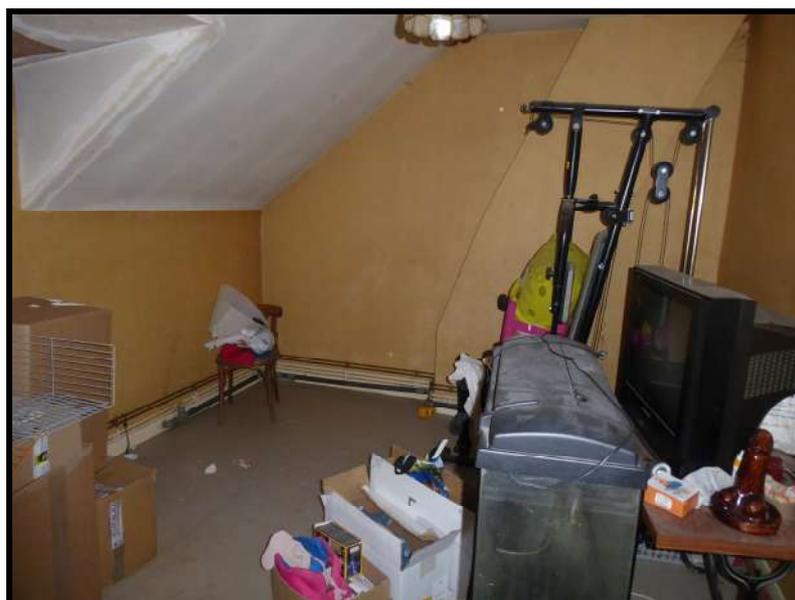
Chambre sur arrière

- ↳ Sol plancher recouvert d'un revêtement souple usagé.
- ↳ Murs avec tapisserie arrachée.
- ↳ Plafond avec peinture défraîchie.

Présence d'importantes traces d'infiltrations au niveau la fenêtre, laquelle est endommagée avec menuiseries bois en mauvais état. Le simple vitrage présente des parties cassées et remplacées par des panneaux plastifiés.

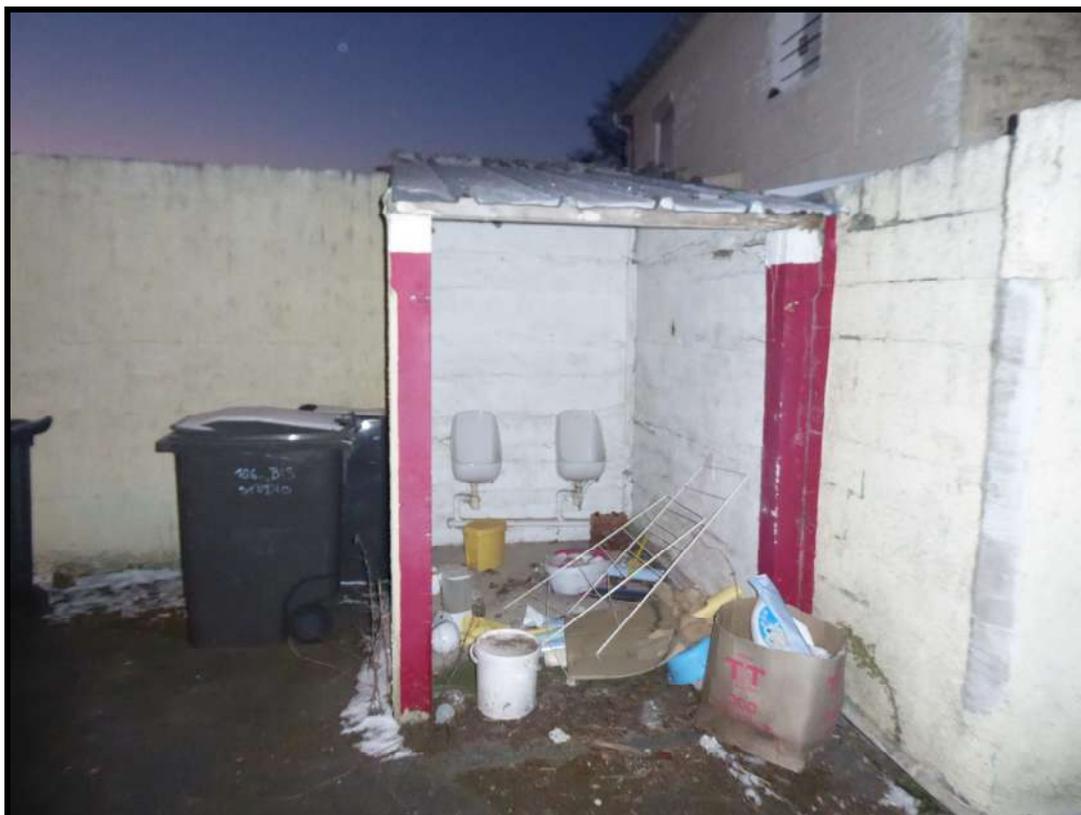
Cour extérieure

Présence d'un espace dans lequel on trouve deux urinoirs hors d'usage, partiellement recouverts d'encombrants.

Ce wc est hors d'usage.
