## PROCÈS VERBAL DE CONSTAT ET DE DESCRIPTION

**L'AN DEUX MILLE DIX NEUF  
 LE QUINZE FEVRIER**

**ROUBAIX – 36 rue des Arts**

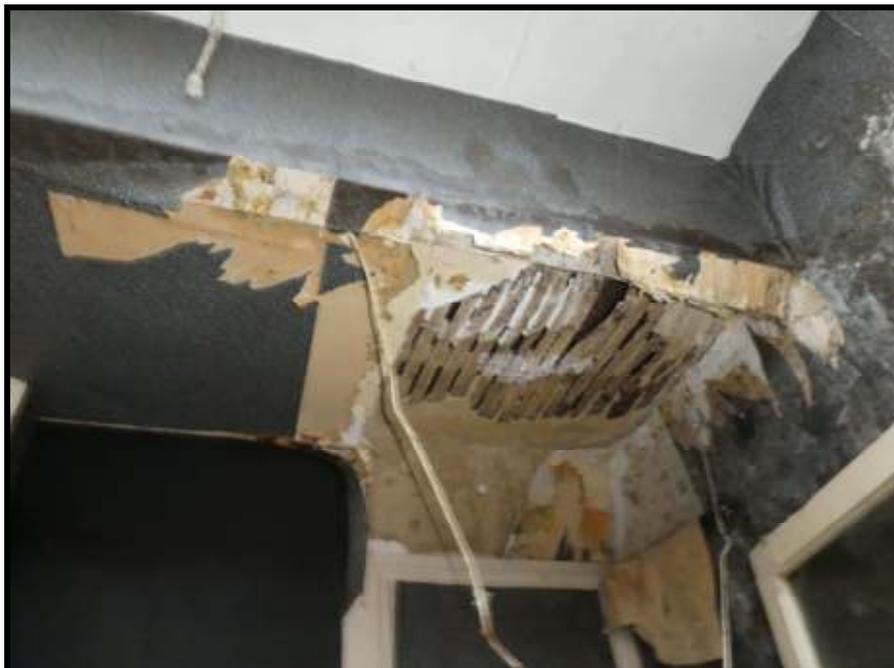
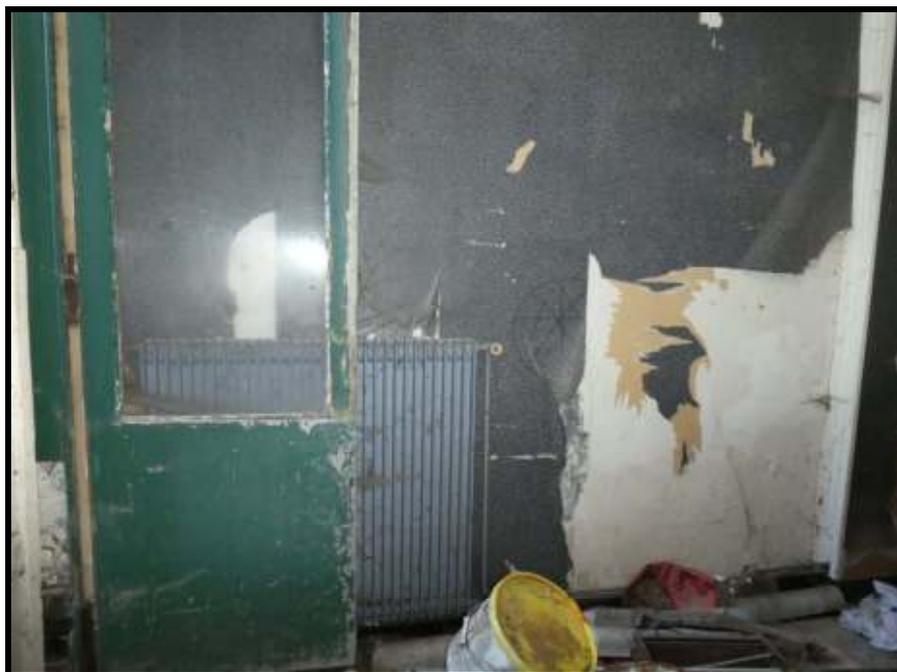
**Pièce sur arrière**

- ↳ Sol carrelage.
- ↳ Papier peint mural arraché.
- ↳ Plafond lattis recouvert de plaques de placoplâtre. Une partie de ce plafond est éventrée. Il existe au centre, une verrière.

Cette pièce est également à l'abandon.

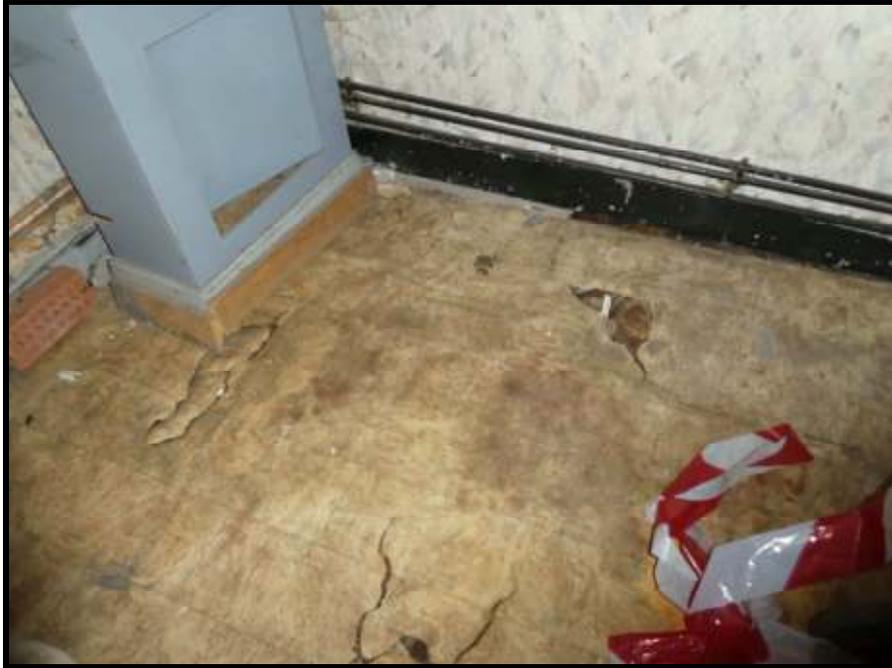
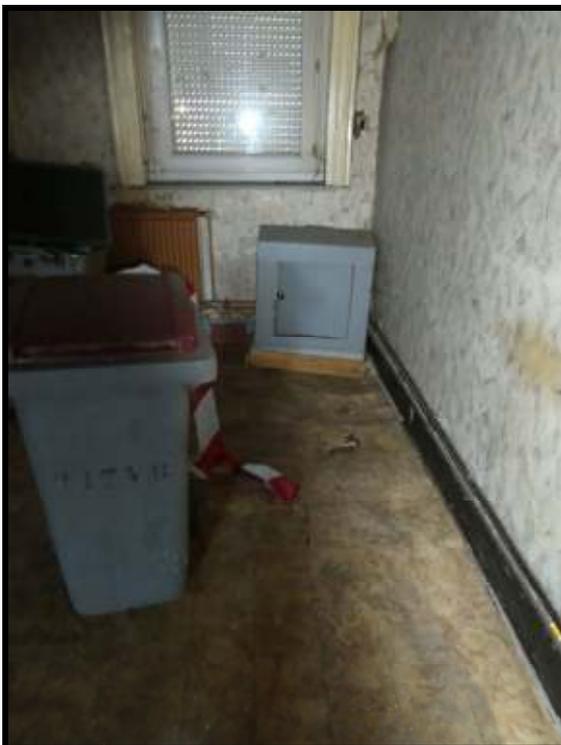
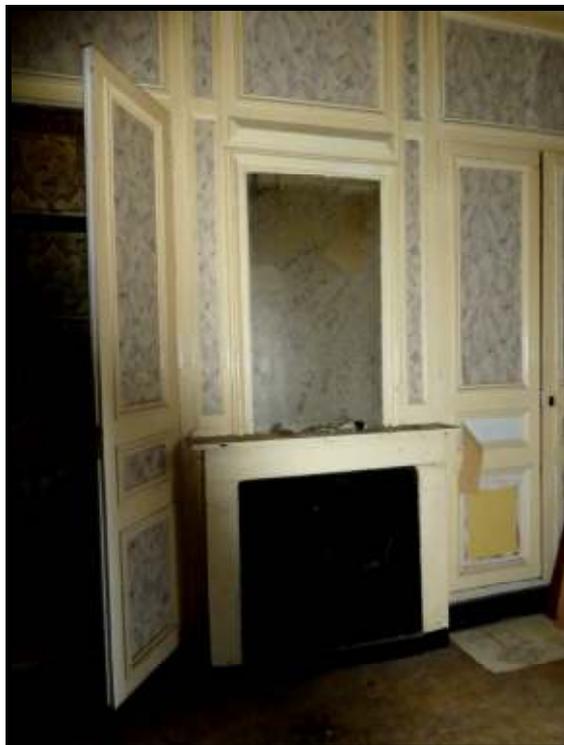
- ↳ Sol plancher d'origine recouvert d'un revêtement plastifié sur toute la surface, en mauvais état. Coté rue, une partie du sol est affaissée, avachie. Présence d'un champignon au niveau du parquet.

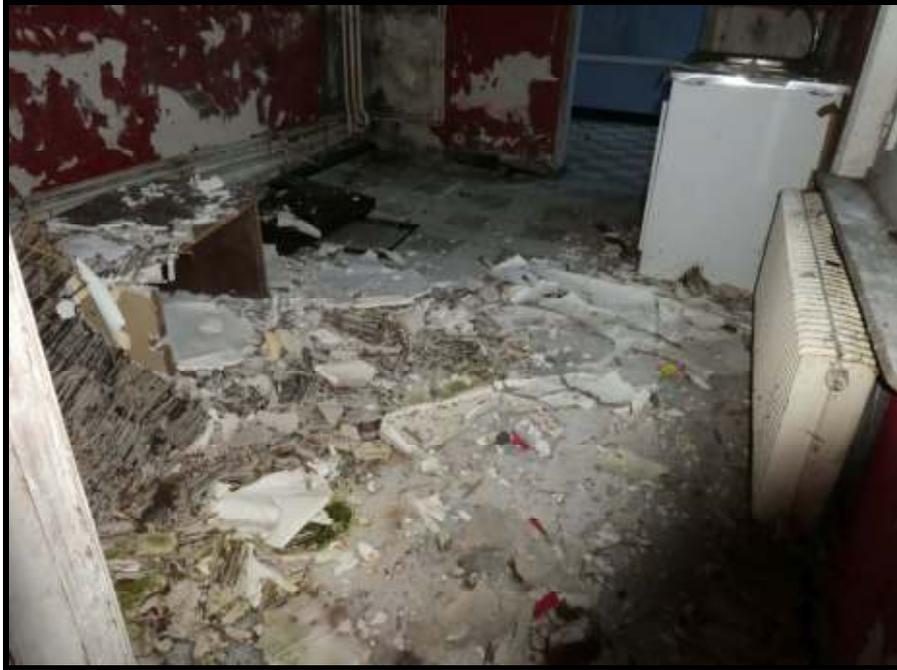
**Cuisine**

↳ Sol carrelé sur toute la surface avec débris du plafond éventré au sol.

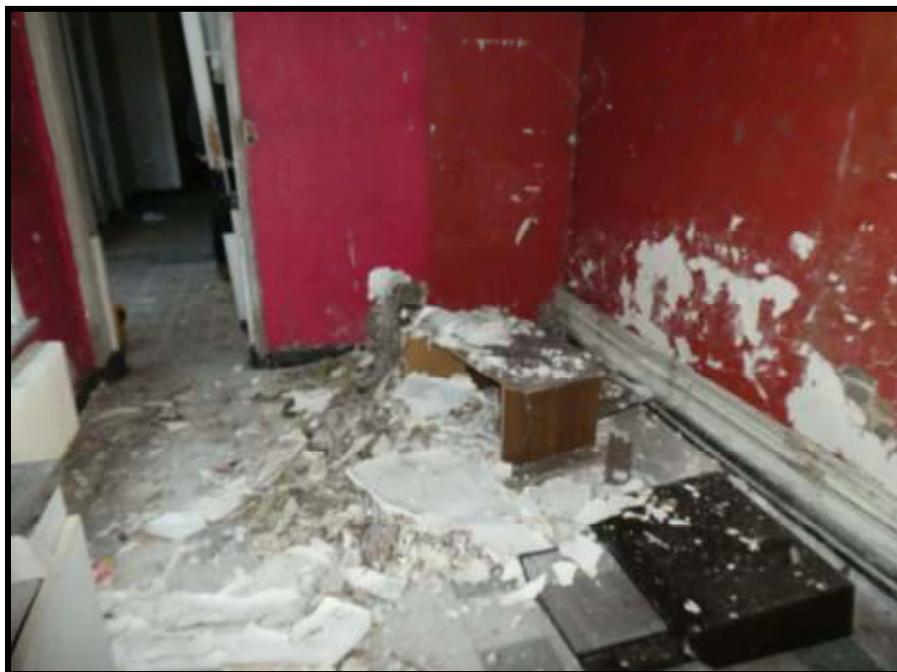
- ↳ Murs recouverts d'un torchis laissant apparaître par endroits, les briques de fondation.

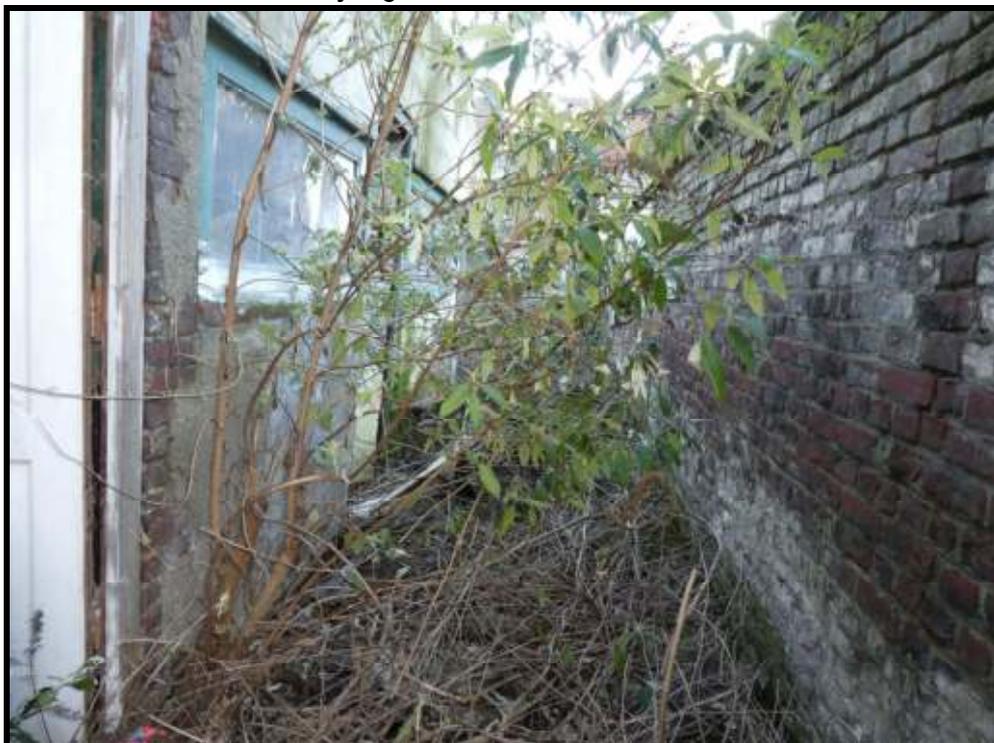
**Jardin sur arrière**

Celui-ci est à l'état de friche, de jungle.

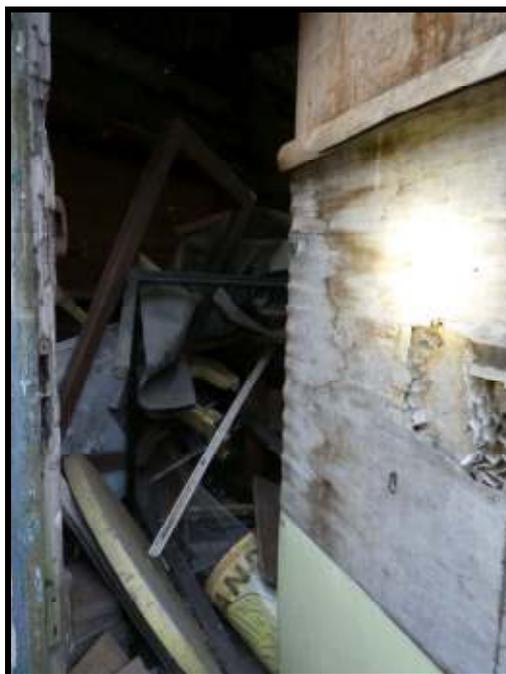
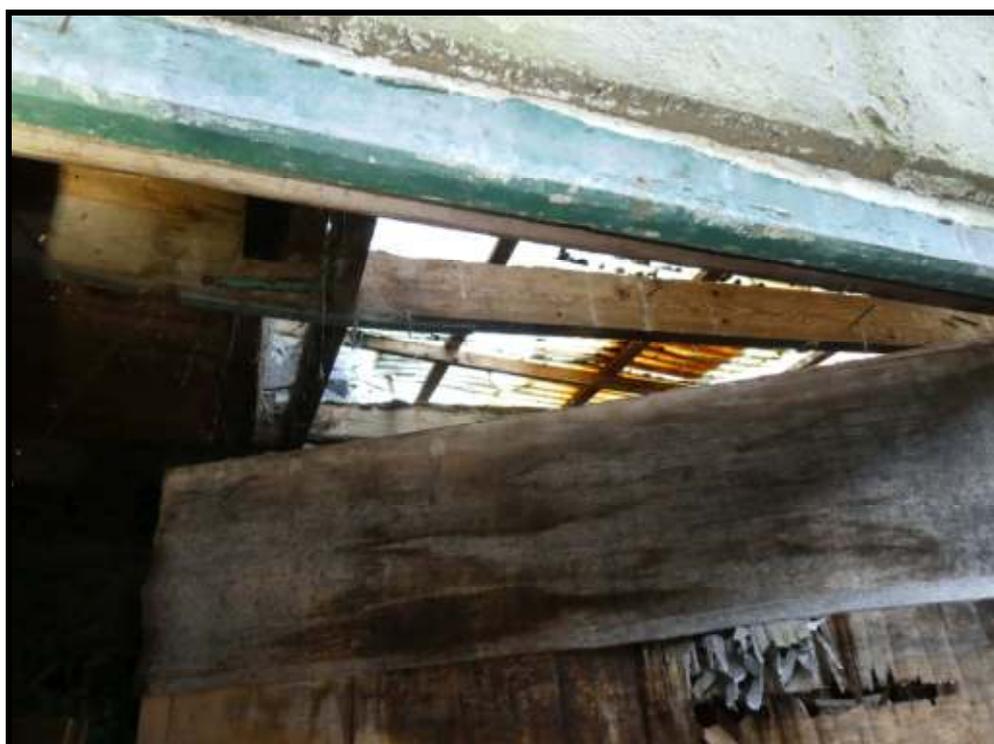
**Cagibi dans la continuité du wc**

Cette pièce est inaccessible en raison de la végétation aux abords et de son encombrement.

↳ Toiture en tôles polycarbonate translucides percées, trouées.

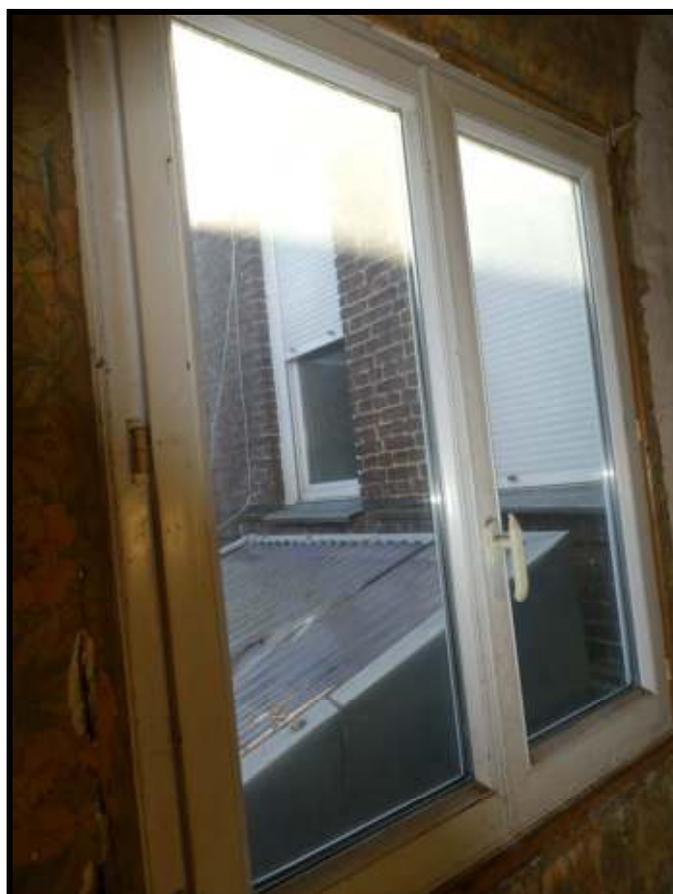
### Palier

- ↳ Sol revêtement plastifié. Le sol est affaissé, avachi au pied du châssis de fenêtre.
- ↳ Murs recouverts de papier peint en mauvais état.
- ↳ Plafond dans le même état.

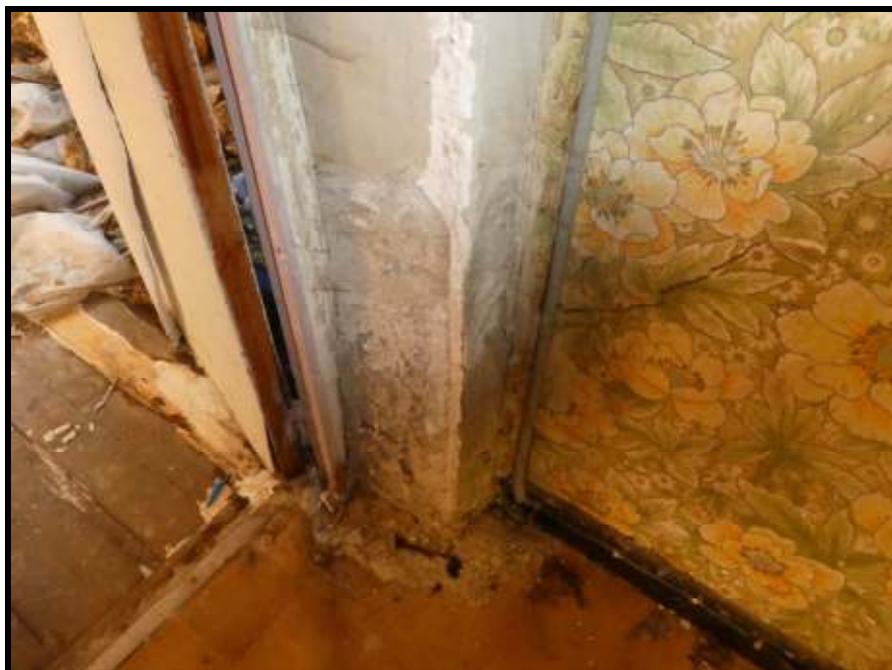
Il existe d'importantes traces d'humidité et de moisissures au pied des bâtis de la porte sur arrière.

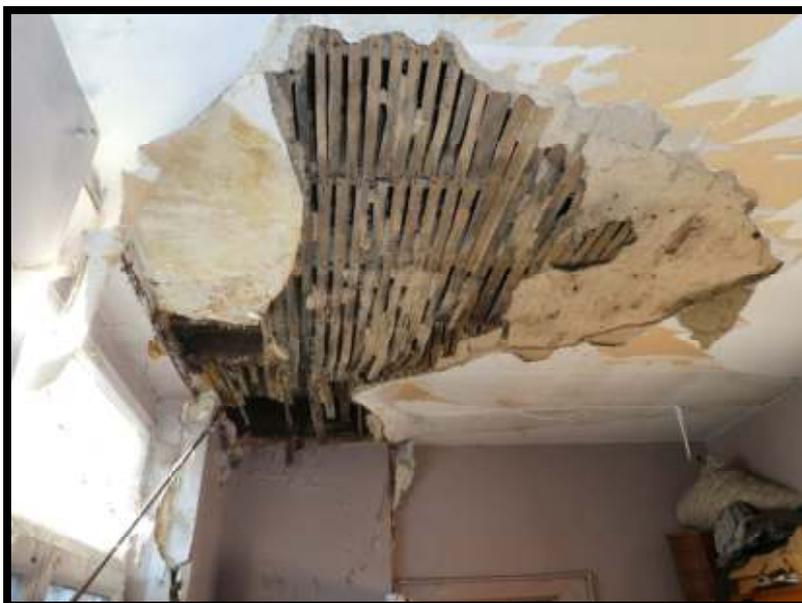
↪ Sol plancher massif. Présence de débris du faux-plafond.

↳ Plafond avec torchis dont l'une partie est éventrée, laissant apparaître le lattis.

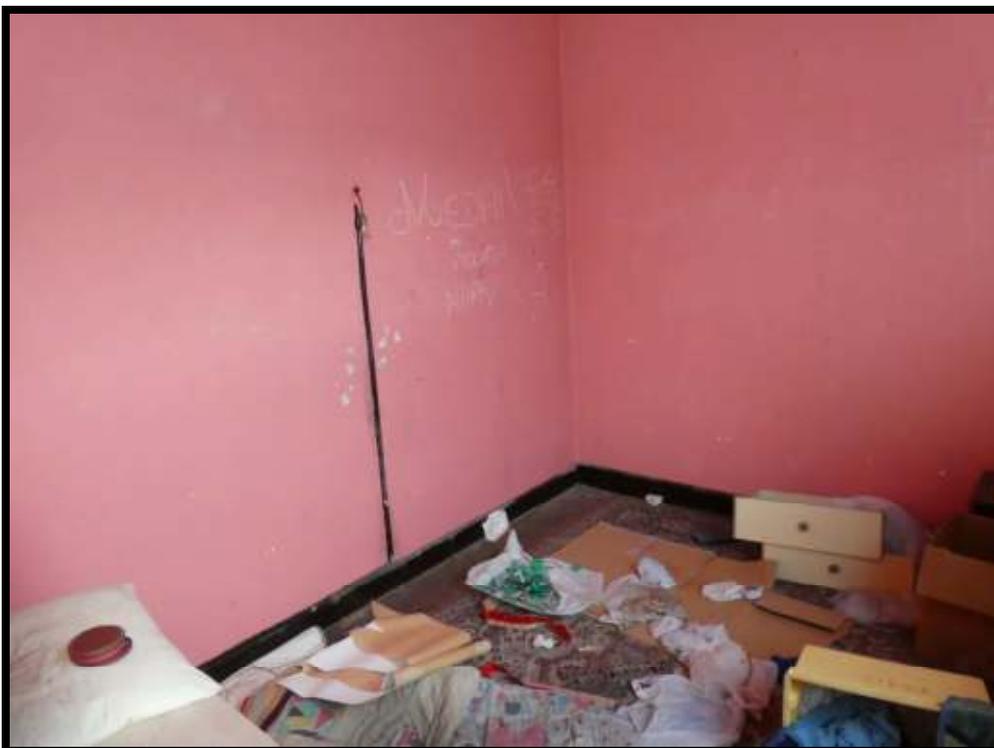
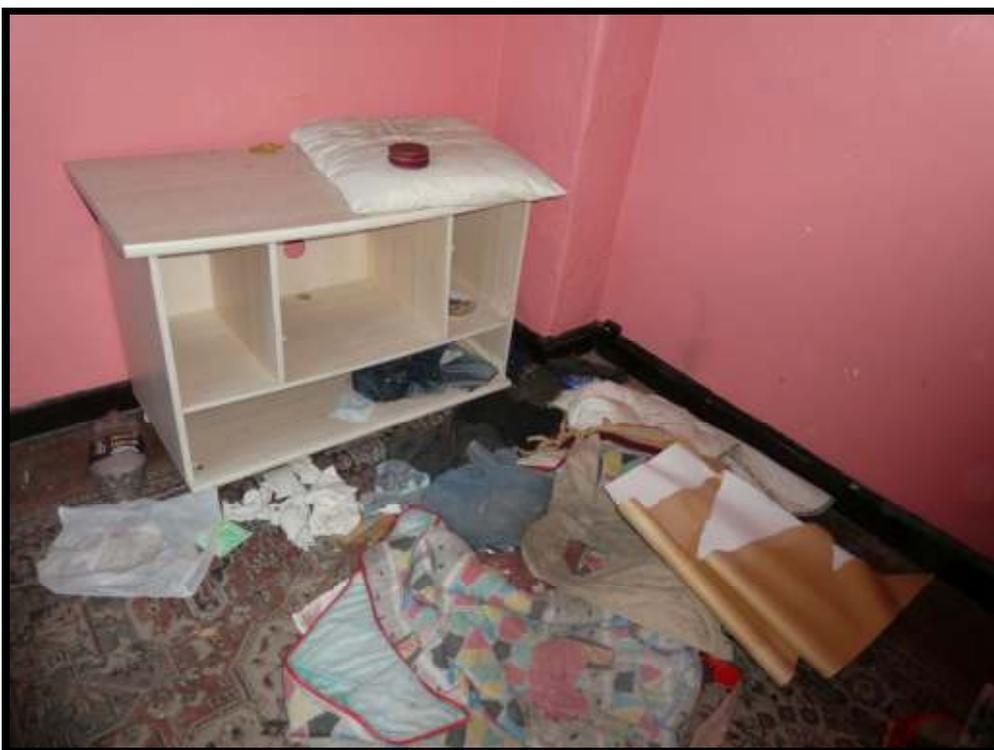
**Chambre sur arrière**

- ↳ Même décoration.
- ↳ Sol plancher massif.
- ↳ Murs recouverts d'une peinture.
- ↳ Plafond peint marqué par une tache d'humidité et de moisissures, au droit du châssis de fenêtre.

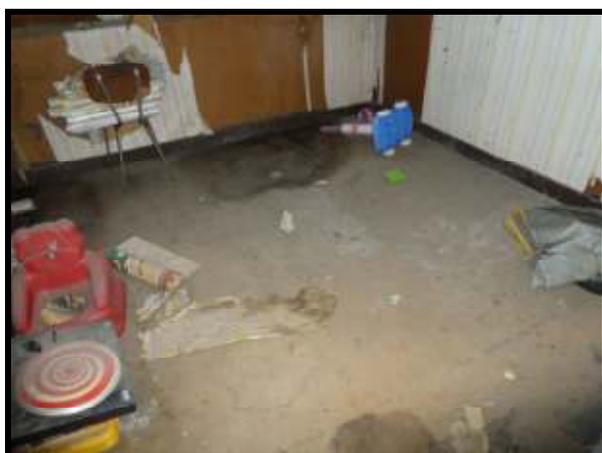
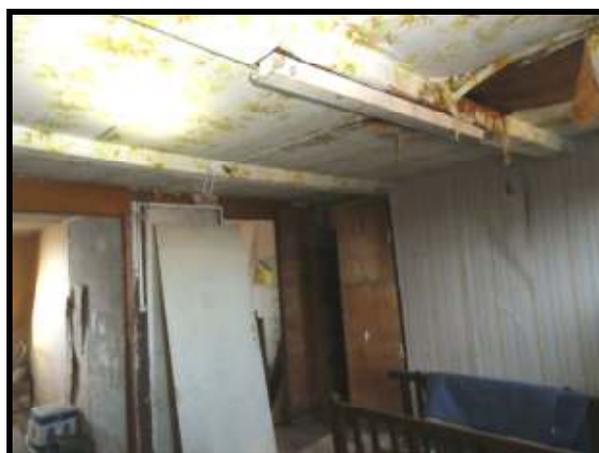
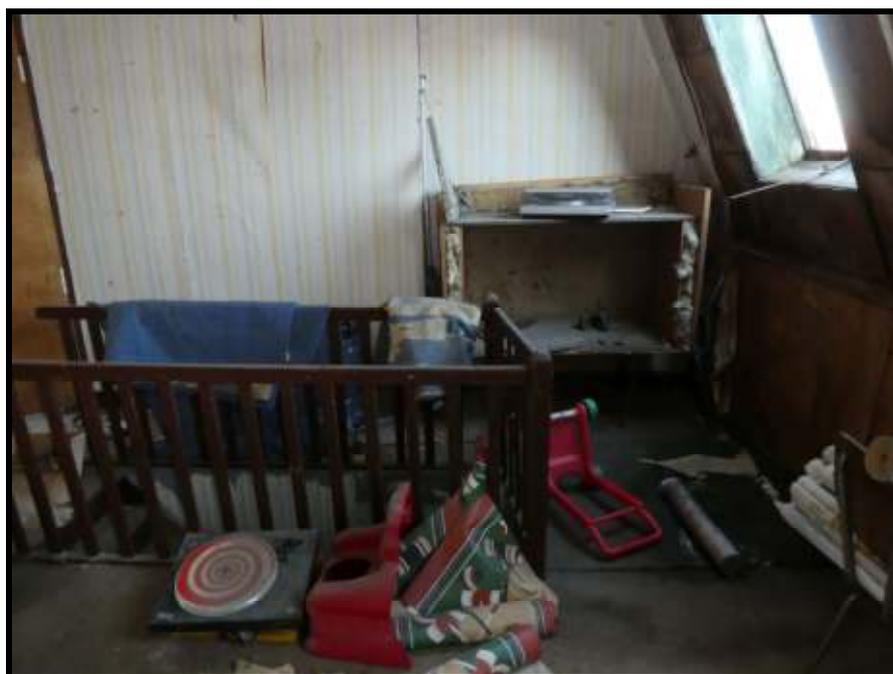
### **Combles**

Cette zone est éclairée par deux lucarnes sur arrière en mauvais état.

L'ensemble est à l'état d'abandon.

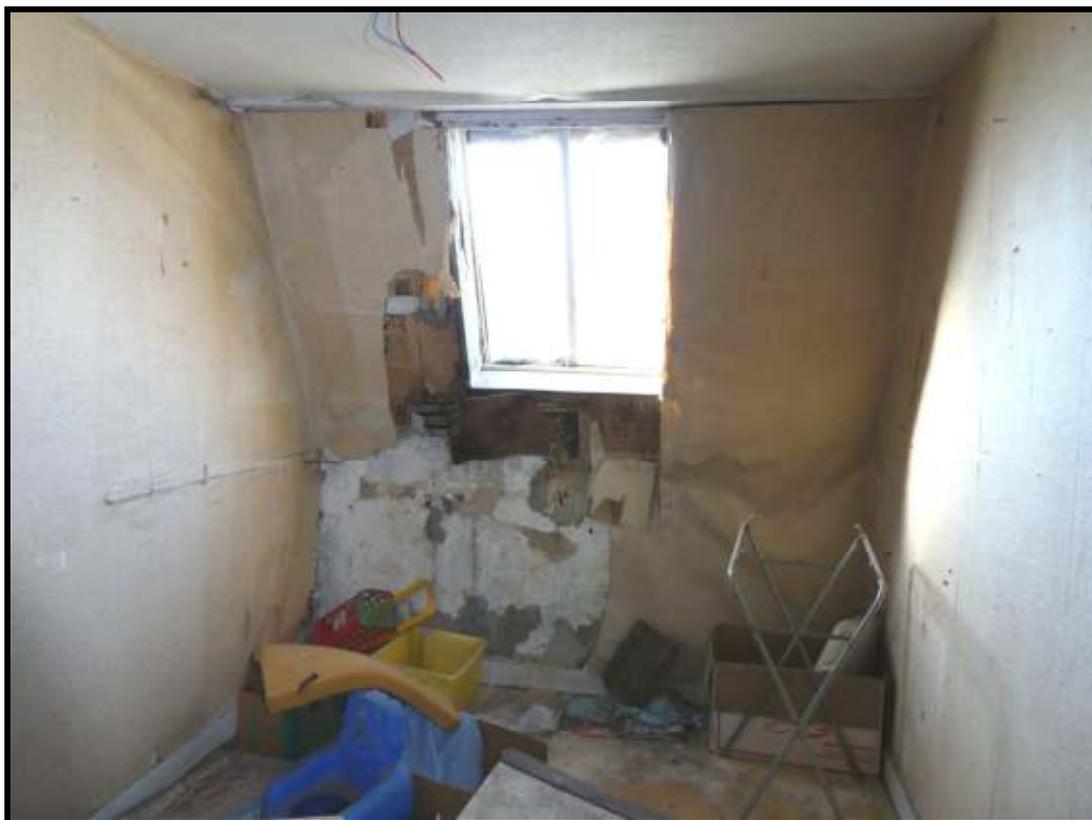
### **Pièce de gauche sur avant**

L'accès est direct lors de mes constatations.  
A porte a été déposée.  
Cette pièce est également à l'état d'abandon.

- ↪ Sol revêtement plastifié.
- ↪ Papier peint mural arraché.
- ↪ Plafond avec une arrivée de fils à nu.

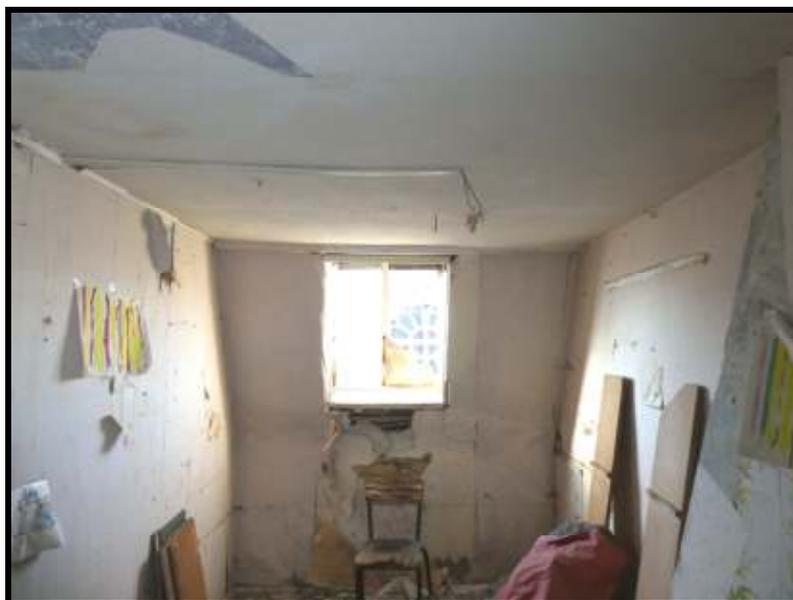
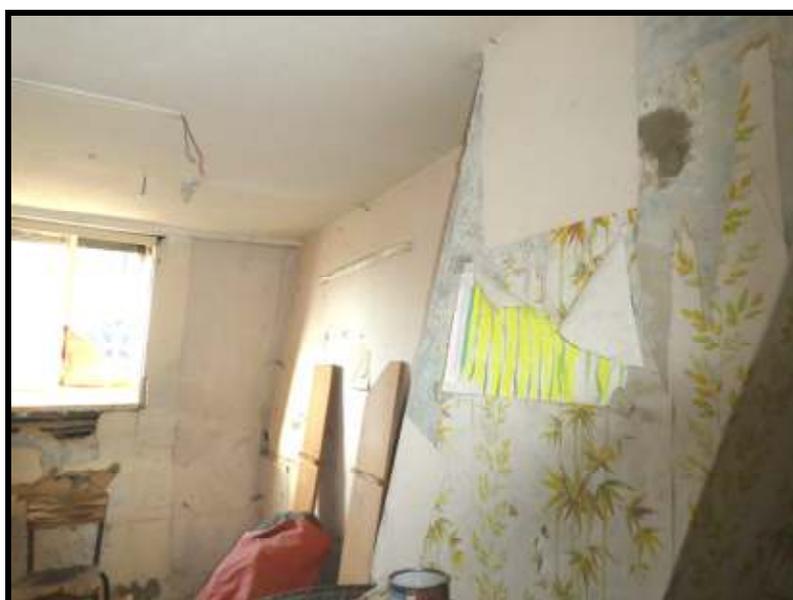
**Pièce de droite**

Celle-ci est identique avec lucarne cassée en front de rue.
