PROCÈS VERBAL DE CONSTAT ET DE DESCRIPTION

**L'AN DEUX MILLE VINGT-ET-UN
LE SIX JANVIER**

Certifie m'être transporté ce jour à **ROUBAIX 103 boulevard de Strasbourg** à l'effet de procéder à la description de l'immeuble qui se dresse sur la parcelle cadastrée Section BC Numéro 200.

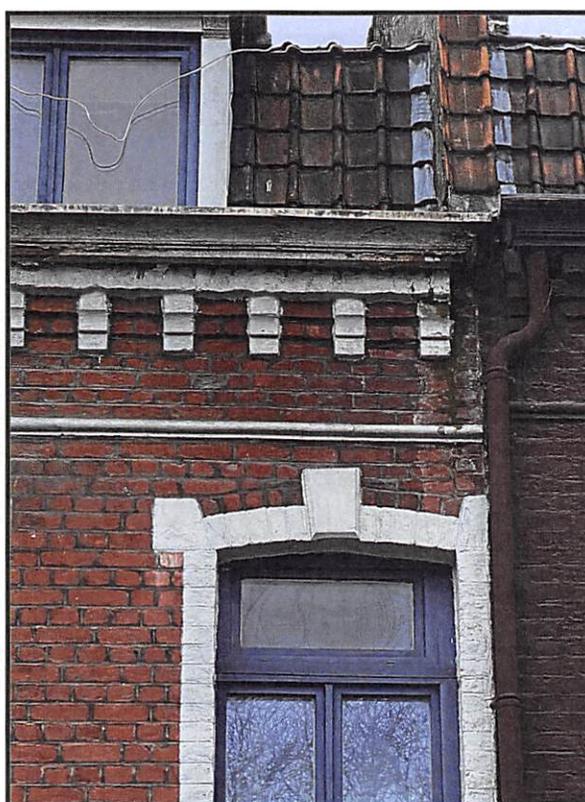
Les chéneaux en bois sont rongés.

Au niveau de la descente, la gouttière côté numéro 105 de la rue, présence d'une infiltrations avec mousses en dessous des corbeaux des chéneaux.

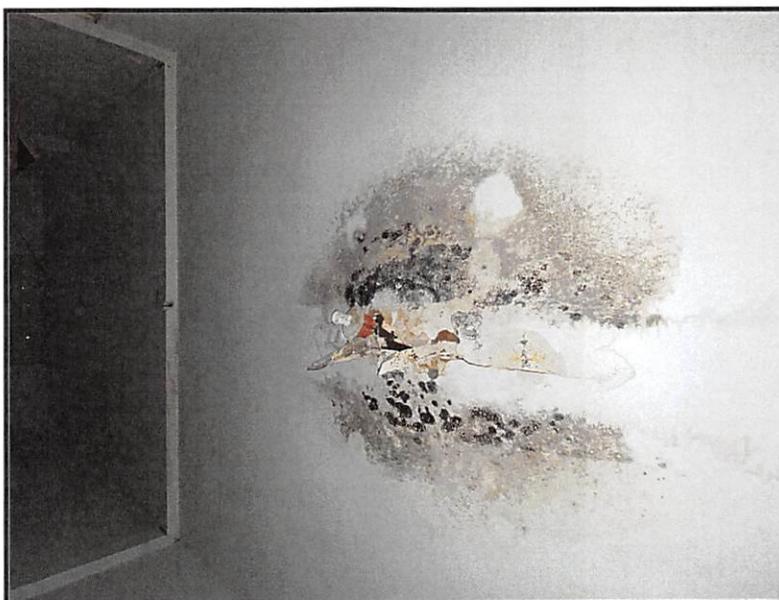
Équipement électrique habituel.
A noter au plafond, la présence d'un sinistre dégât des eaux au centre du séjour.

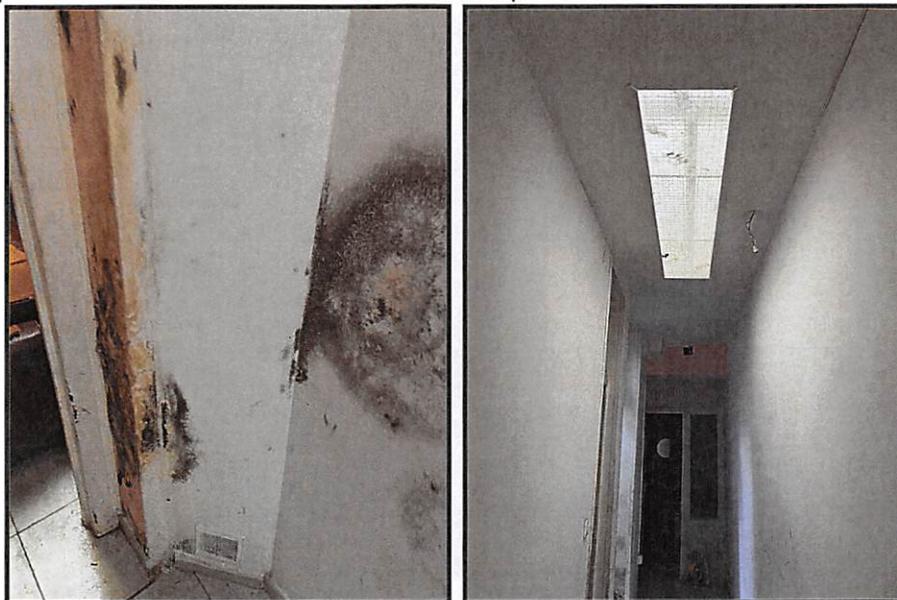
- ↳ Sol et plinthes carrelés.
- ↳ Murs placoplâtre marqués par de nombreuses traces d'humidité et de moisissures.
- ↳ Faux plafond avec verrière au centre de la pièce.

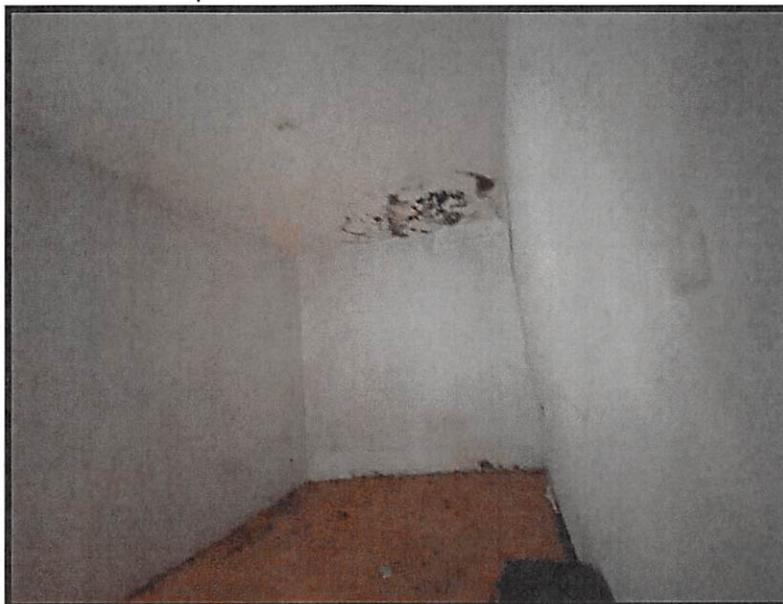
↳ Murs et plafond placoplâtre peint. Le tout sinistré par un dégât des eaux au niveau du plafond, en fond de pièce

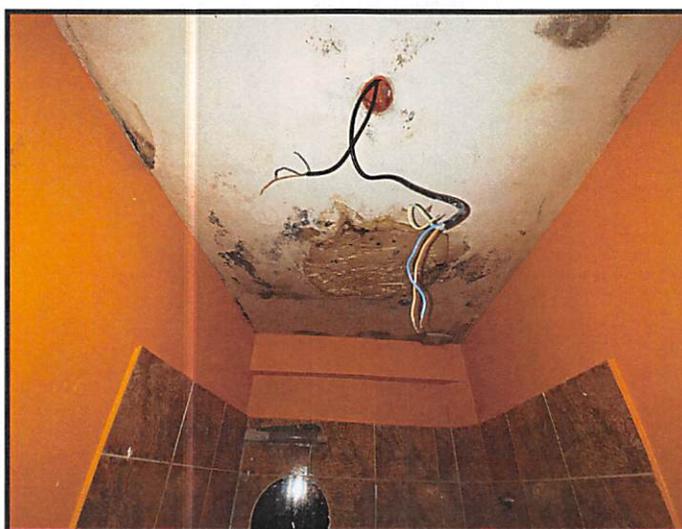
Présence d'un même désordre que dans la pièce précédente avec un dégât des eaux au niveau du plafond.

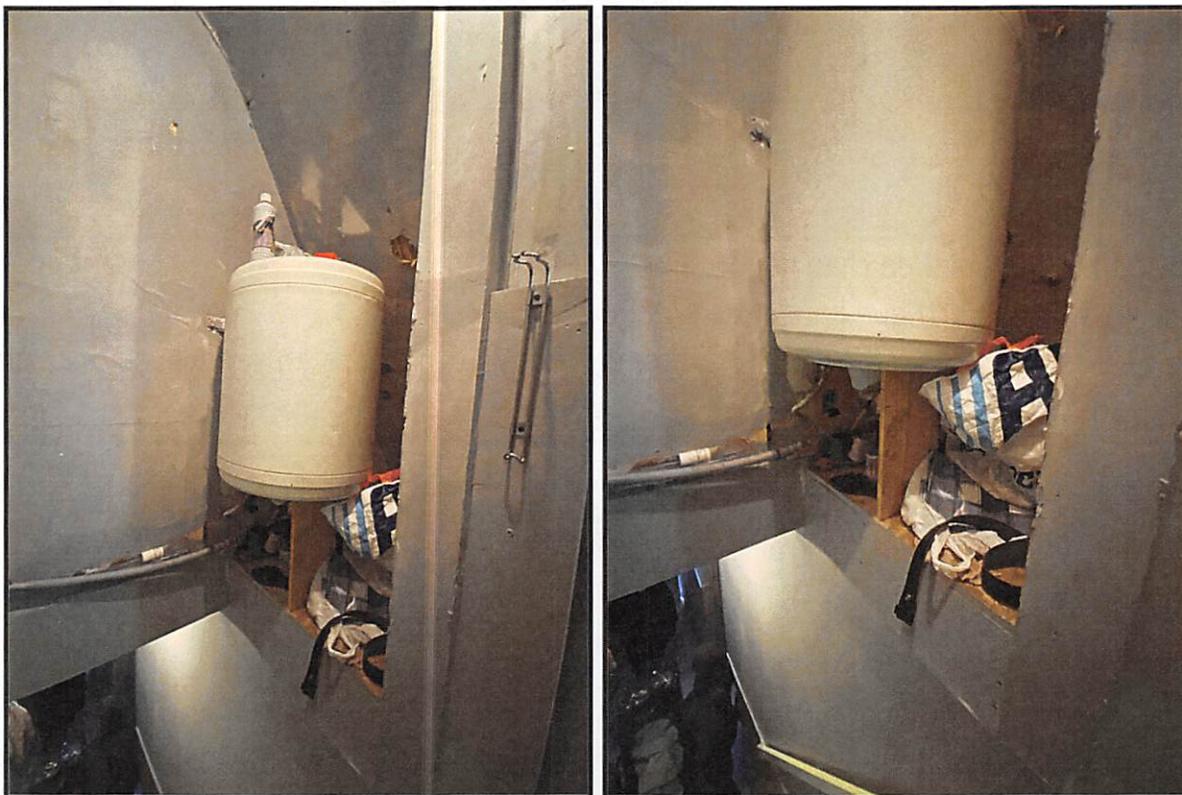
Sur la droite, présence d'un petit espace où se trouve le cumulus (partiellement fixé au mur et maintenu par une béquille en bois).

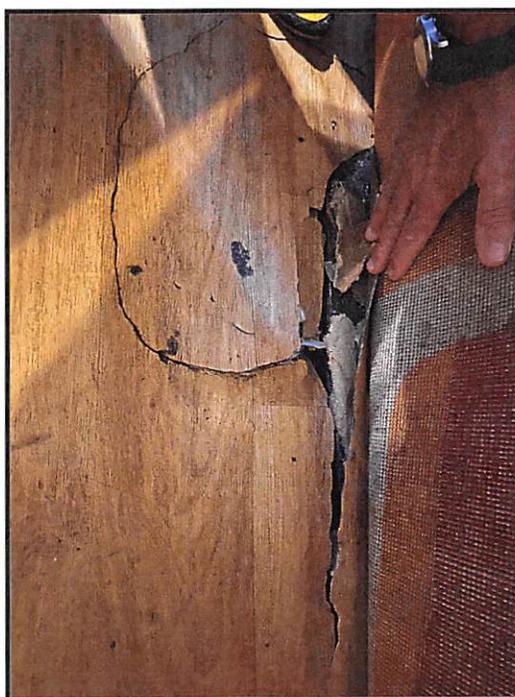
Le plancher, en sous-couche de revêtement plastifié est pourri, rongé, vermoulu.
