PROCÈS VERBAL DE CONSTAT ET DE DESCRIPTION

**L'AN DEUX MILLE VINGT-ET-UN
LE TROIS MARS A 12H00**

Certifie m'être transporté ce jour à **VALENCIENNES, 5 place de Tournai** à l'effet de procéder à la description du lot n°12 l'ensemble immobilier figurant au cadastre Section AQ n°708, à savoir : 12 appartements situés au premier, au deuxième et au troisième étages de l'immeuble.

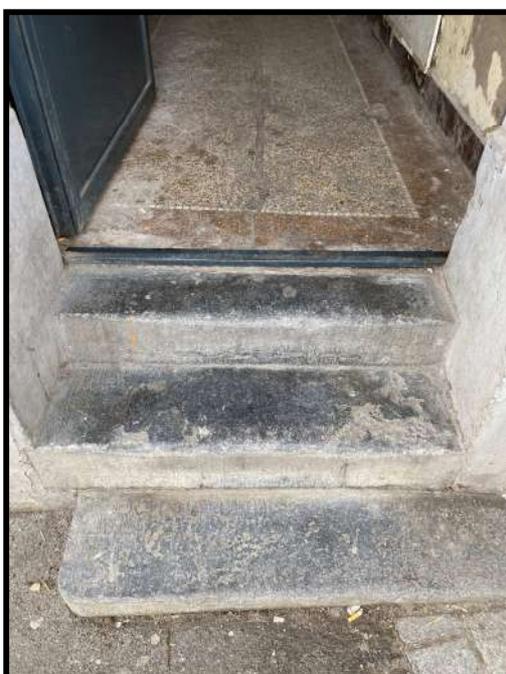
En montée, trois marches sur pierre bleue, accidentées.

↳ Sol dalle granit particulièrement accidentée sur toute la surface.

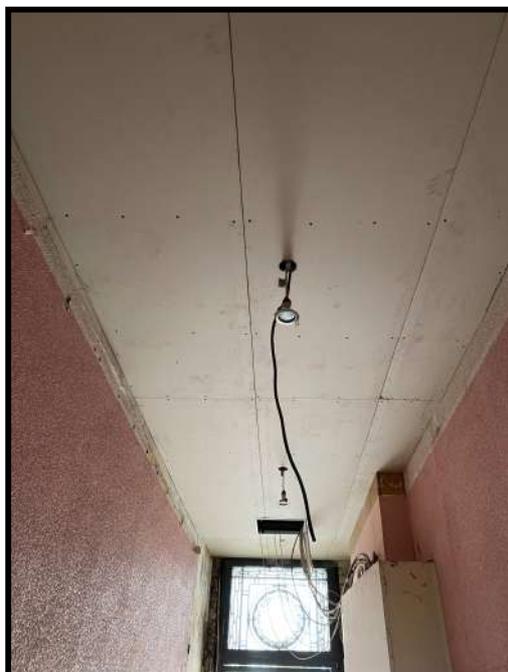
Cette pièce est à l'état d'abandon, sans finition.

Le seul aménagement réalisé est le faux plafond en plaques de placoplâtre avec plusieurs arrivées de fils pendantes, volantes au niveau des luminaires.

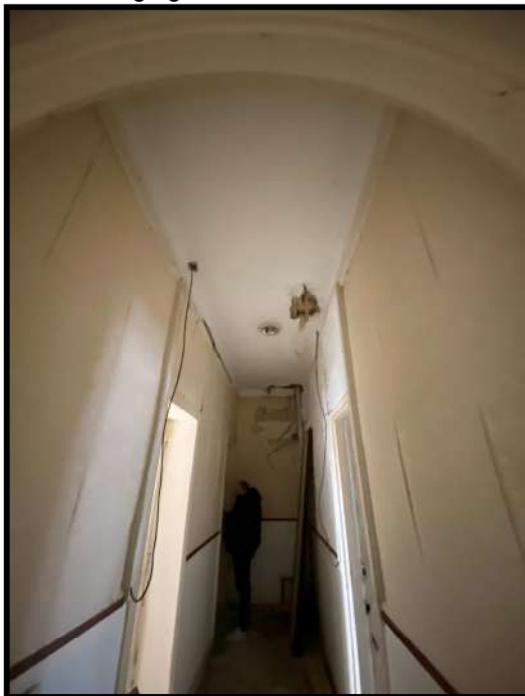
- ↳ Sol revêtement souple.
- ↳ Murs avec fibre de verre peinte sur la partie haute, le tout à l'abandon.
- ↳ Torchis posé ou appliqué sur les lattes de bois avec une partie du toit qui est éventrée au niveau de ce dégagement.

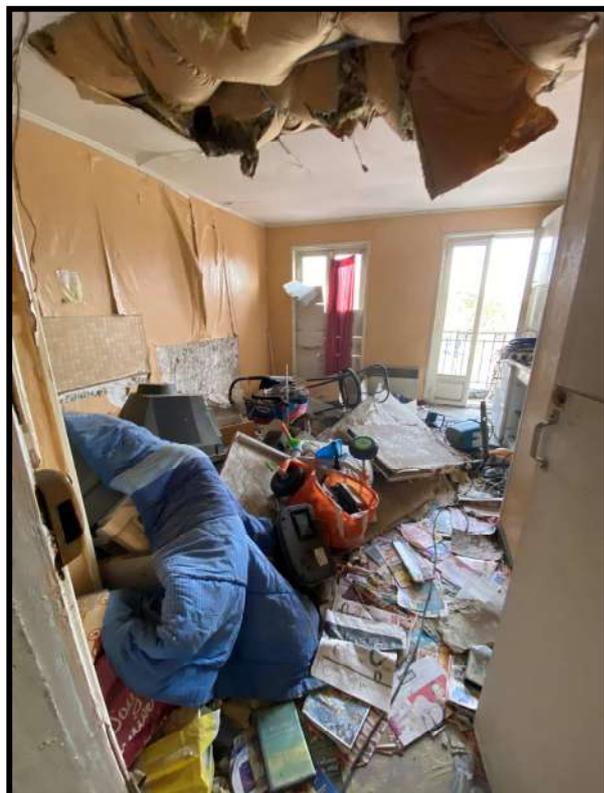
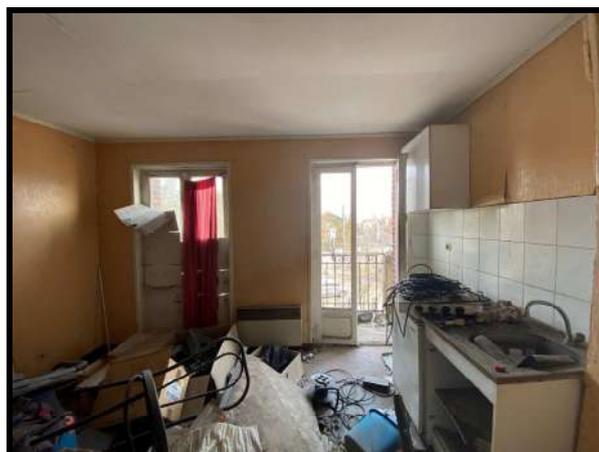
1^{er} appartement – appartement n° 1

Cet appartement sert de débarras. Il est à l'état d'abandon et présente :

- ↪ Sol parquet stratifié pour ce qui est de la partie visible.
- ↪ Murs avec papier peint.
- ↪ Faux plafond éventré, laissant apparaître la laine de verre d'isolation.
- ↪ Nombreuses gaines électriques apparentes.

Cette pièce est éclairée par deux châssis de portes-fenêtres irrécupérables, inutilisables.

Présence d'un meuble évier irrécupérable et un petit coin dressing.

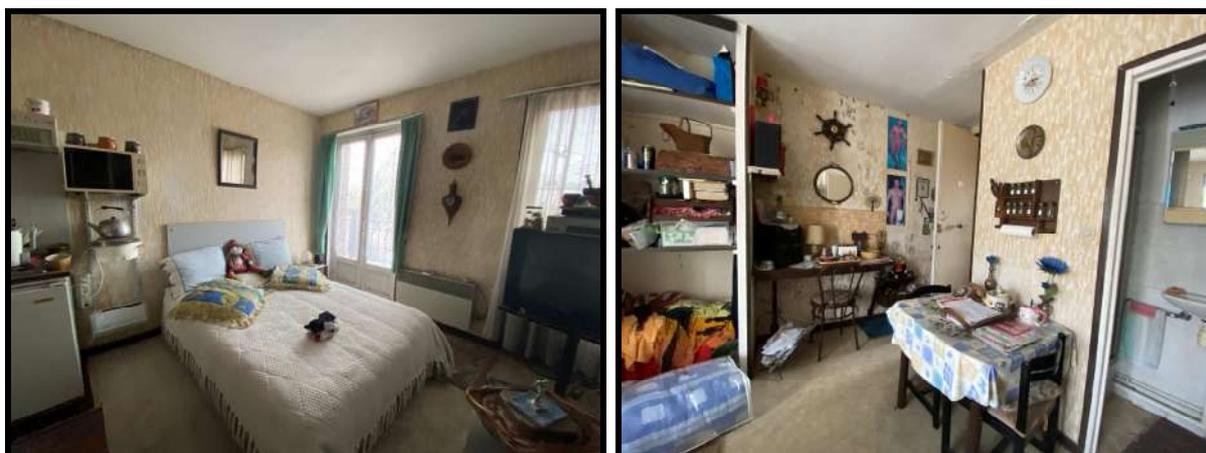
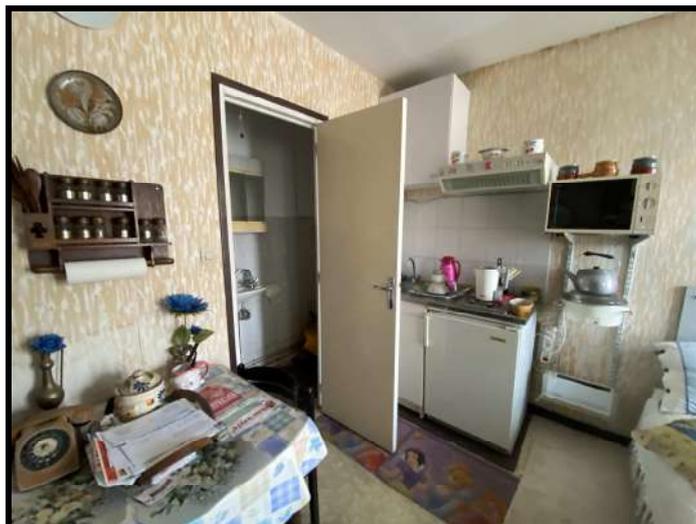
Appartement 2

Cette pièce est éclairée par un point lumineux au plafond, deux châssis portes-fenêtres en bois irrécupérables avec vitrage simple.

Présence de nombreuses traces de moisissures d'humidité.

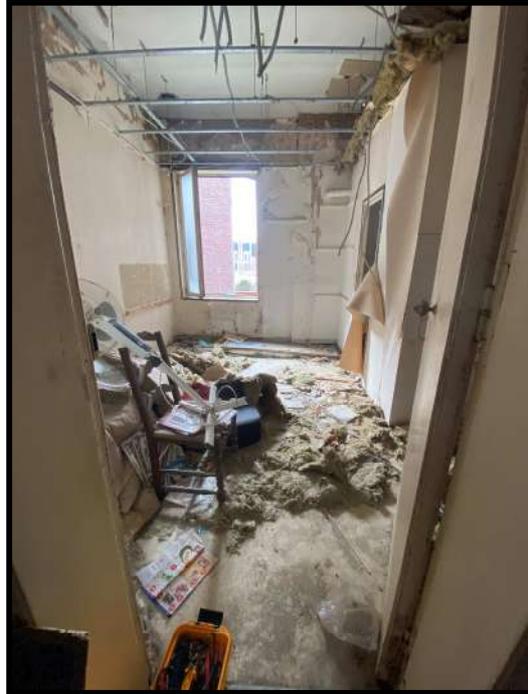
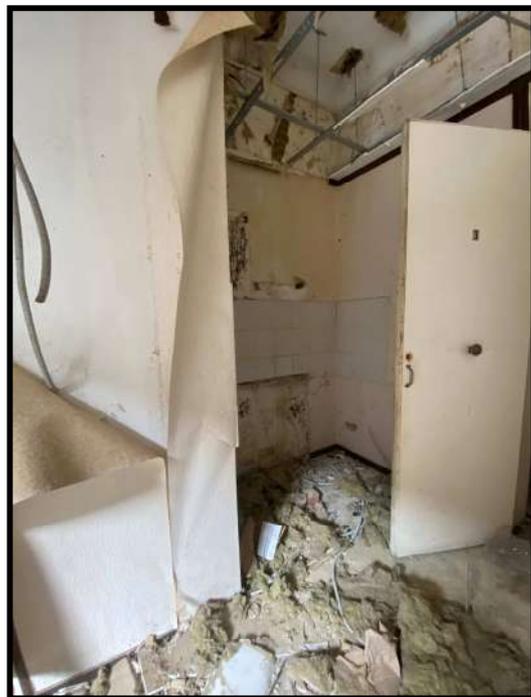
Appartement n°3

Cette pièce est réduite à l'état de décharge, sans aucun aménagement.

A noter que le faux plafond de cette pièce est éventré, laissant apparaître le plafond d'origine, éventré également au-dessus de l'espace salle de bains.

Initialement, il y avait un châssis deux ouvrants. Il n'y en a plus qu'un seul en place.

Le meuble évier est absent.

Le faux plafond est effondré.

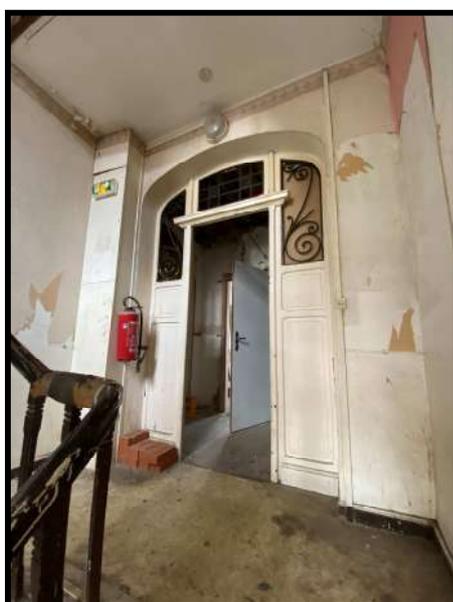
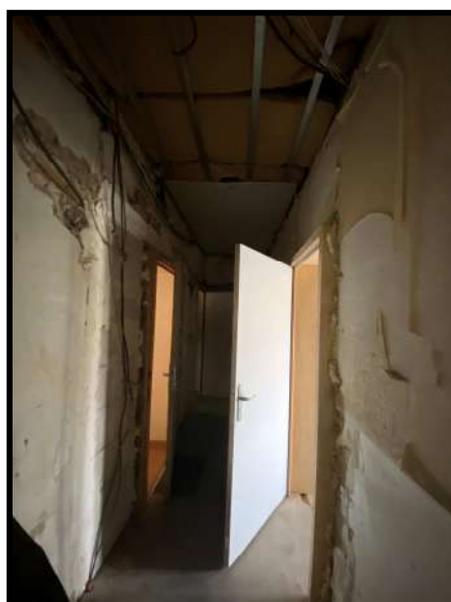
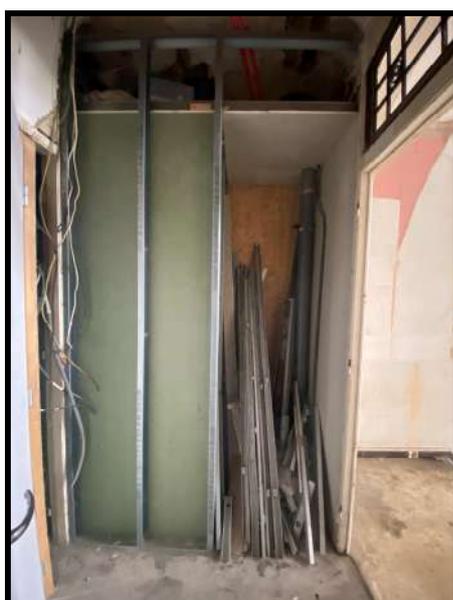
2ème ETAGE

Porte de palier identique à celle du premier étage.
Cette zone est à l'état de travaux, non finalisés pour autant.
Sur la droite, espace cagibi.
Le sol est composé de planches d'OSB.
Les mur sont à l'état brut.
Plafond à l'état brut en partie plaqué.
Cet espace est non finalisé.

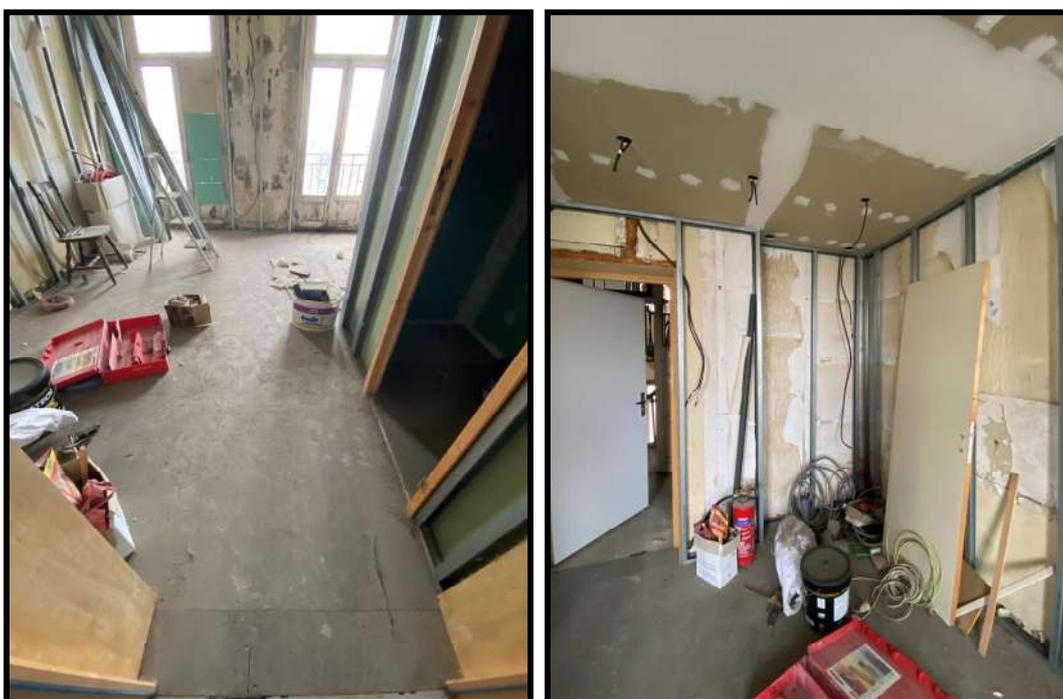
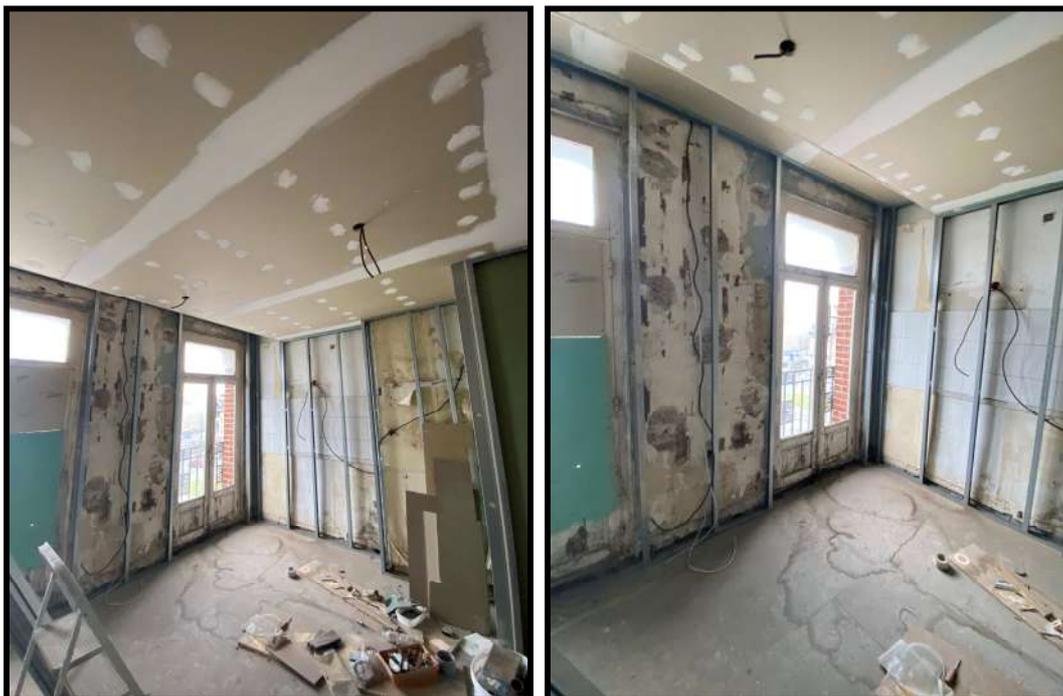
Appartement 5

Cette pièce est non finalisée.

Il existe de nombreuses arrivées de fils pendants, volantes au plafond pour éclairage.

Présence de deux châssis de portes-fenêtres qui sont irrécupérables et dont certains vitrages sont cassés.

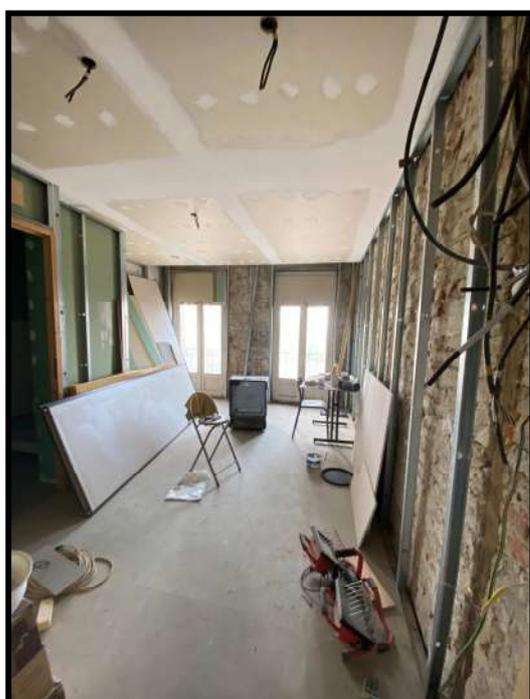
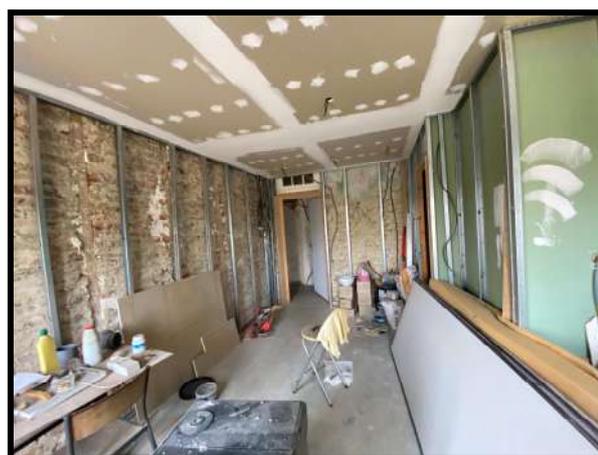
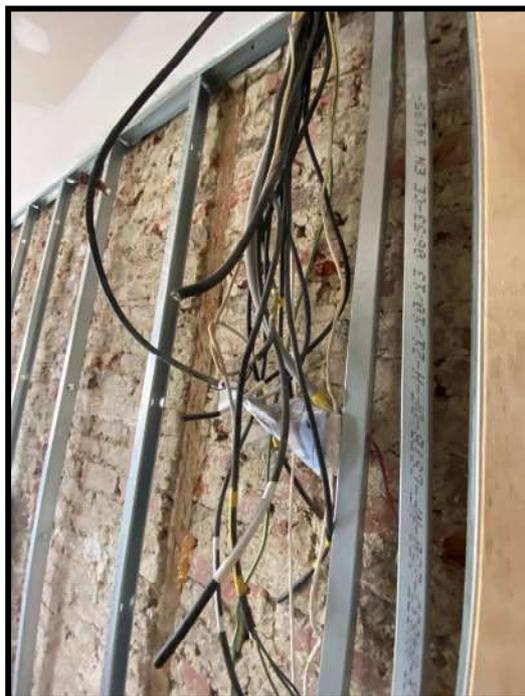
Appartement 6

Cette pièce est non finalisée.

Il existe de nombreuses arrivées de fils pendants, volants au plafond pour éclairage.

Présence de portes-fenêtres irrécupérables et dont certains vitrages sont cassés.

La structure métallique du placage est posée mais la pièce n'est pas doublée.

Présence de nombreuses arrivées de câbles électriques volants.
