## PROCÈS VERBAL DE CONSTAT ET DE DESCRIPTION

**L'AN DEUX MILLE VINGT-TROIS**  
**LE DEUX JUIN A 15H00**

Certifie m'être transporté ce jour à **PALLUEL, 22 rue d'Ecourt**, à l'effet de procéder à la description de l'immeuble qui se dresse sur les parcelles cadastrées Section B161& B162

**PALLUEL – 22 rue d'Ecourt**

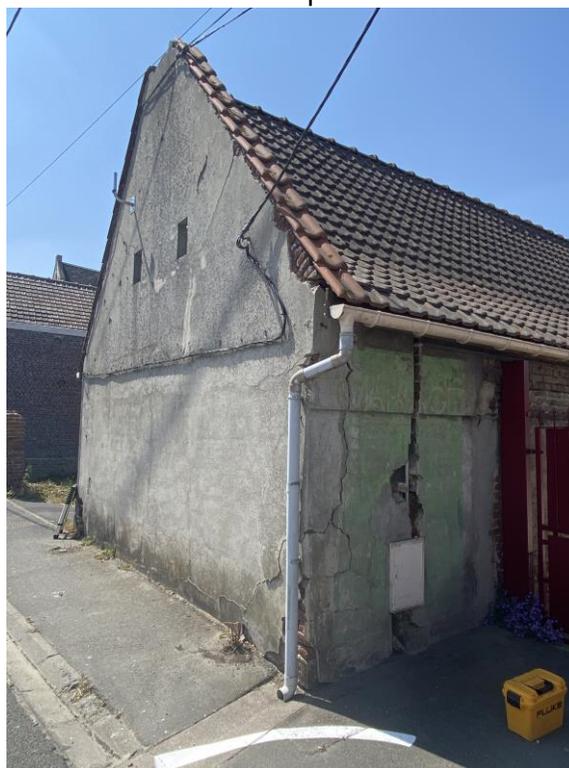
La façade, côté accès habitation, est envahi par la végétation et les herbes folles.

La maison est élevée sur briques recouvertes d'un enduit ciment non finalisé.

Sur le mur pignon côté rue, au niveau de la partie faîtière, l'enduit est cassé.

Il existe la trace d'une ancienne cheminée déposée.

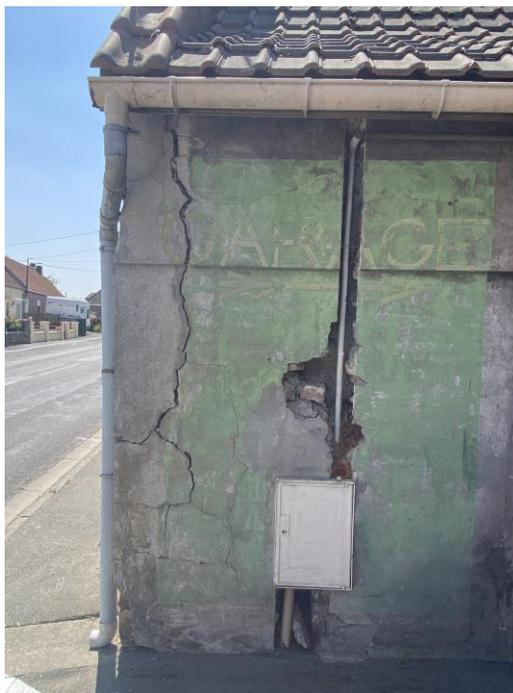
L'enduit en façade se lézarde, se fissure, se creuse en de nombreux endroits, laissant apparaître la brique de fondation qui elle-même, se casse et se creuse.

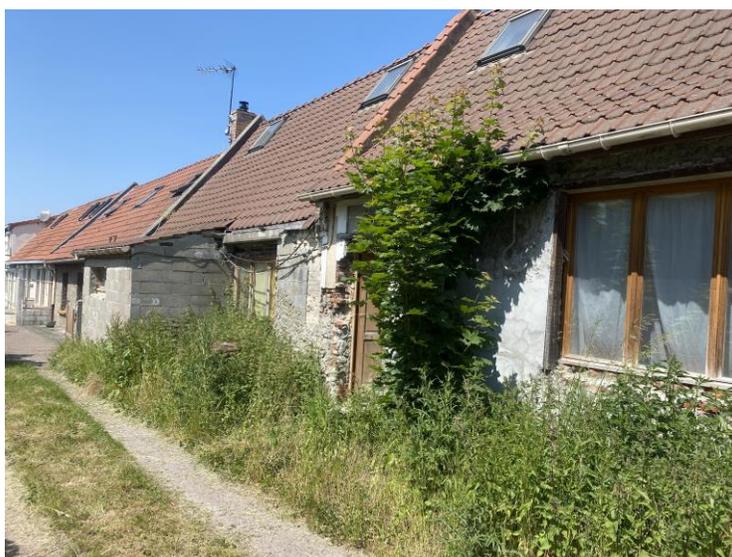
Sur la partie droite de la parcelle, il s'agit d'une façade en enduit ciment avec les briques apparentes et parpaings apparents qui viennent combler les ébrasements des châssis de fenêtres.

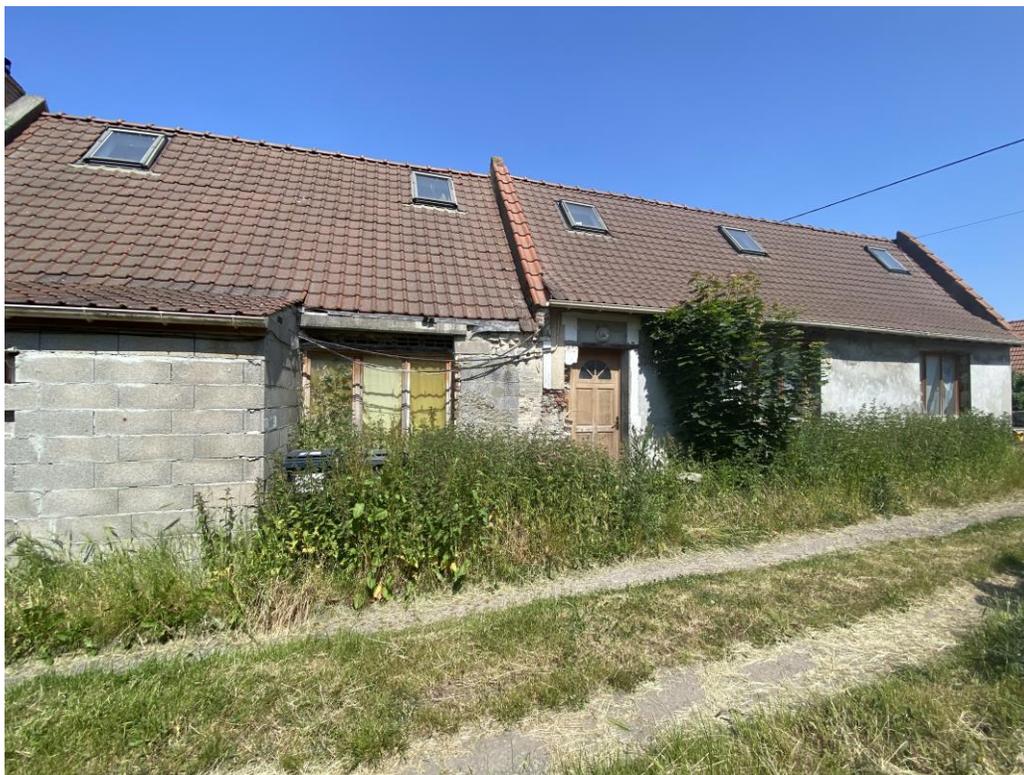
La toiture est sur tuiles mécaniques en terre cuites plus ou moins récentes.

En seconde partie, la parcelle B162, on trouve une extension réalisée en parpaings avec appentis et toiture tuiles d'argile. L'ensemble est non finalisé.

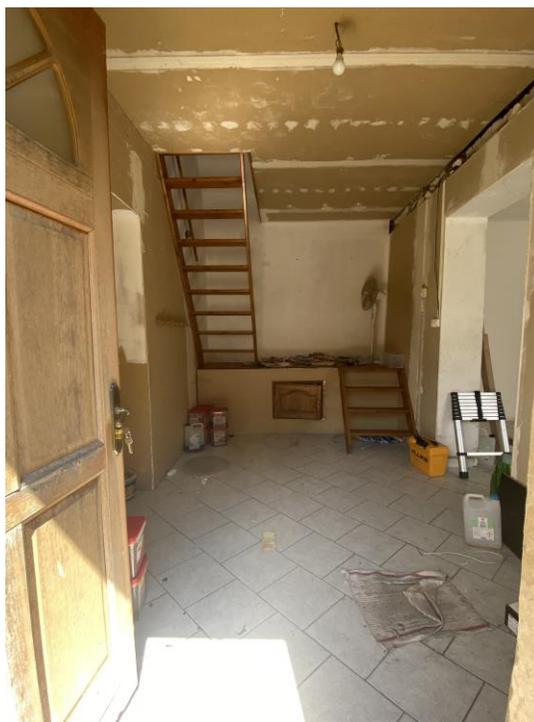
### Entrée

- ↳ Sol carrelé.
- ↳ Plinthes carrelées, assorties.
- ↳ Murs constitués de placoplâtre brut.

Cette pièce aveugle, n'est pas finalisée et laisse apparaître l'ensemble du câblage électrique des équipements. Présence d'un radiateur en tôle avec vanne.

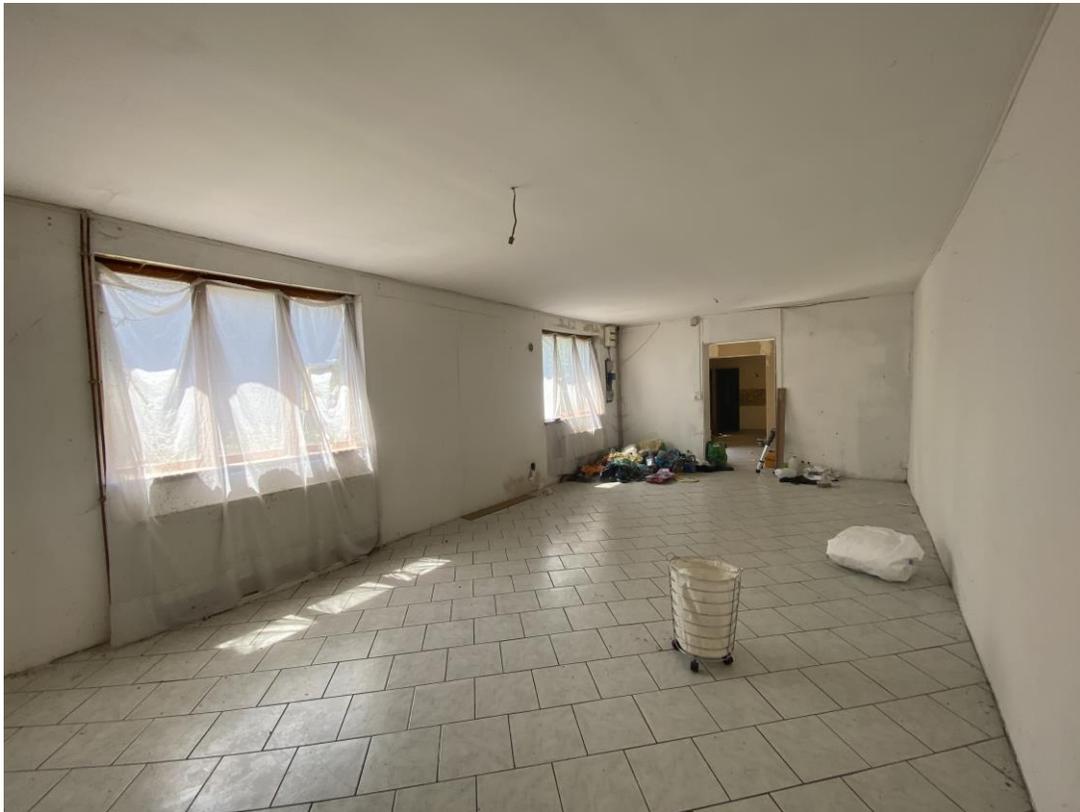
**Grand séjour**

↳ Décoration identique avec sol carrelé, murs placoplâtre badigeonné.

Cette pièce est éclairée par deux châssis. Cette pièce n'est pas finalisée.

Sur la partie droite, on trouve le tableau électrique avec disjoncteur, compteur ancien et différentiel.

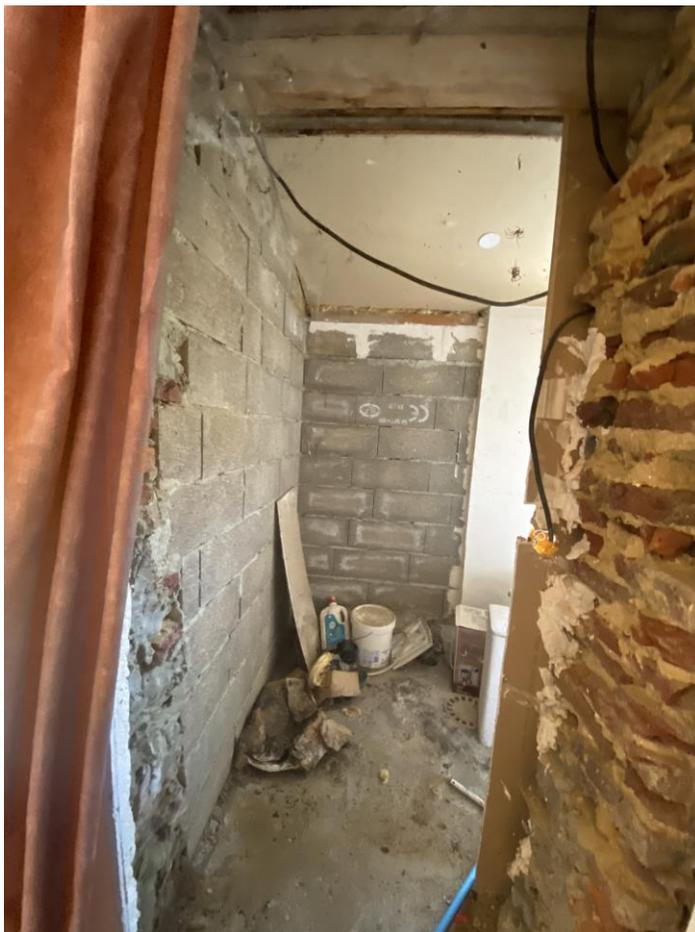
## Coin buanderie

Cette pièce est en travaux.

Une découpe a été opérée depuis la cuisine, au niveau de l'extension.

- ↳ Sol avec crépine d'évacuation sur la chape de béton brut.
- ↳ Murs sont composés de parpaings de fondation et de placoplâtre appliqué sur les Briques sur les murs d'origine.  
Plafond placoplâtre.

- Une arrivée d'eau avec tuyau de vidange.
- Une prise électrique en cours d'installation.
- Un radiateur en tôle avec vanne simple.

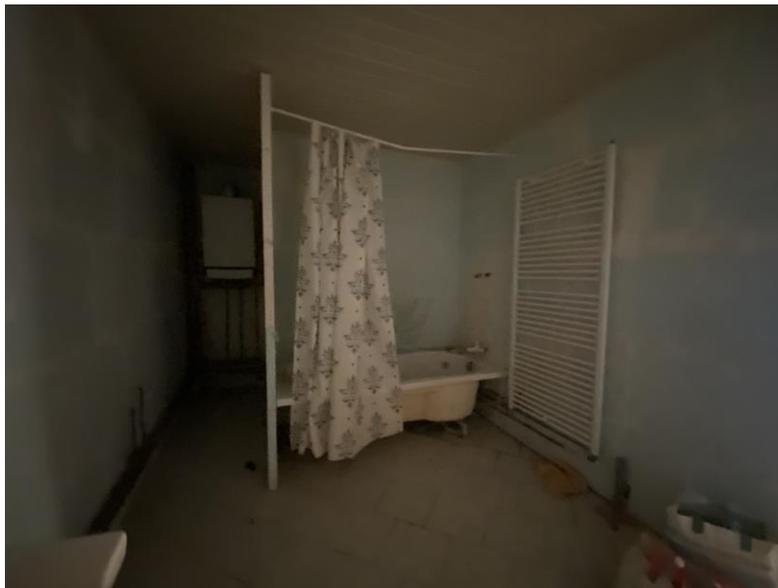
## **Salle d'eau**

Accès depuis la cuisine par une porte en bois exotique hors d'état d'usage.

- ↪ Décoration identique aux pièces précédentes avec sol carrelé, absence de plinthes.
- ↪ Murs placoplâtre brut.
- ↪ Plafond recouvert de lambris plastifié.

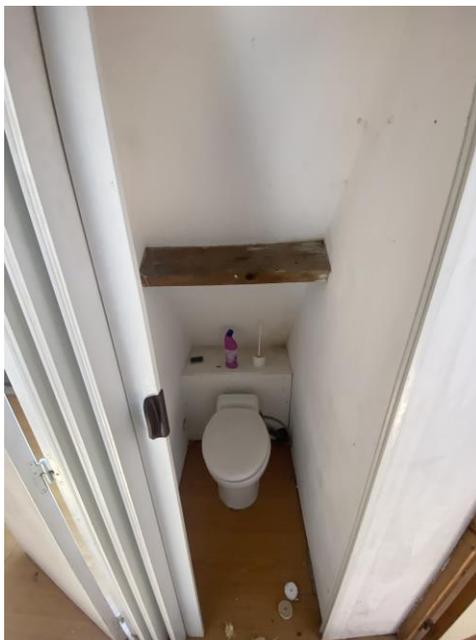
### **Coin wc**

- ↳ Sol parquet stratifié en mauvais état.
- ↳ Murs placoplâtre brut blanchi.

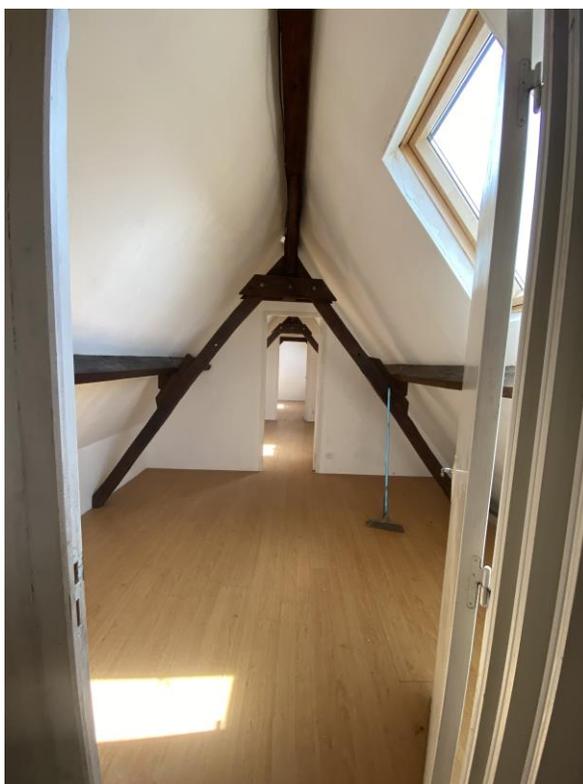
## **Chambre 1**

Accès par une porte isoplane brute

- ↳ Sol après descente de deux marches composées d'une palette de fortune, en parquet stratifié, non finalisé au niveau des tuyauteries de chauffage.
- ↳ Murs placoplâtre badigeonné en blanc, sous-pente assortie.

Les fermes de la charpente sont apparentes.

Absence de radiateur dans cette pièce.

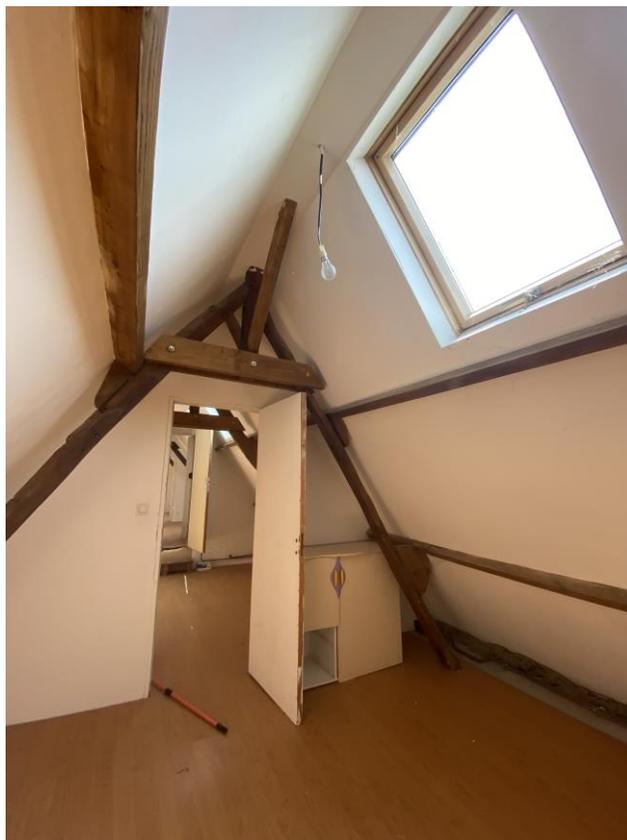
## **Deuxième chambre en enfilade**

Accès par une porte dépourvue de quincaillerie.

- ↪ Décoration strictement identique avec parquet stratifié au sol, hors plan, avec
- ↪ Finitions à parfaire au niveau des tuyauteries de chauffage.
- ↪ Murs placoplâtre au niveau de la sous-pente badigeonnés.

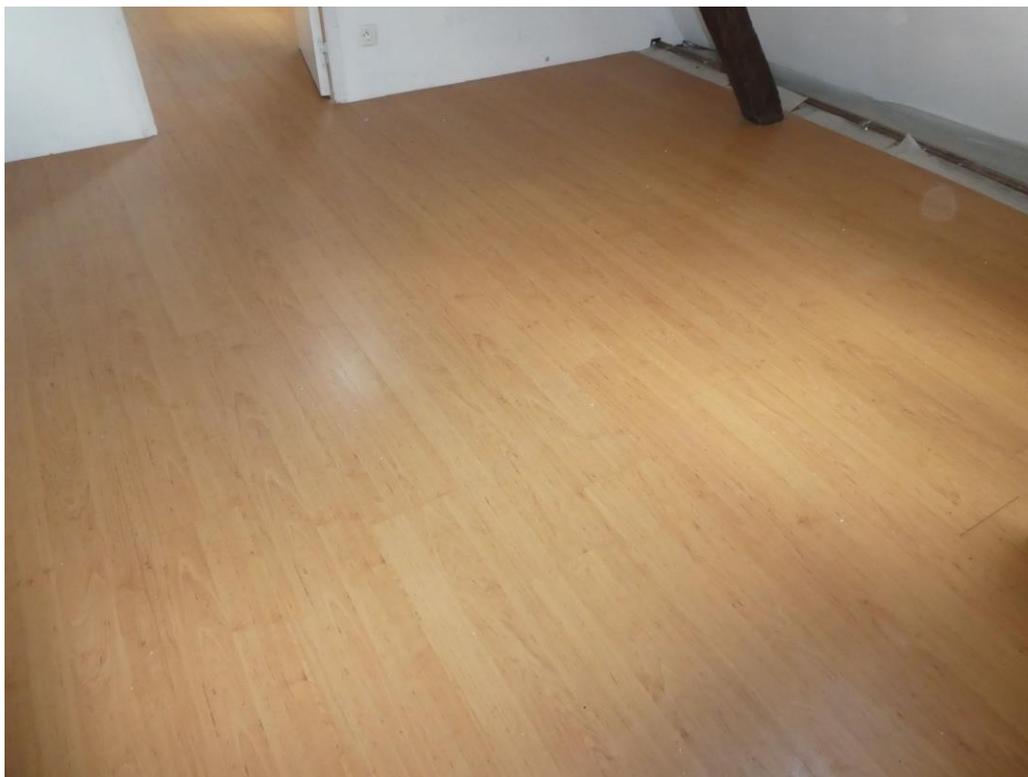
### **Première chambre en enfilade**

- ↳ Sol parquet stratifié récent avec parties à finaliser au niveau des tuyauteries de chauffage.
- ↳ On notera que le sol est hors plan.
- ↳ Murs placoplâtre au niveau de la sous-pente.
