PROCÈS VERBAL DE CONSTAT ET DE DESCRIPTION

**L'AN DEUX MILLE DIX NEUF
LE TREIZE MAI**

ROUBAIX 136 rue Lalande

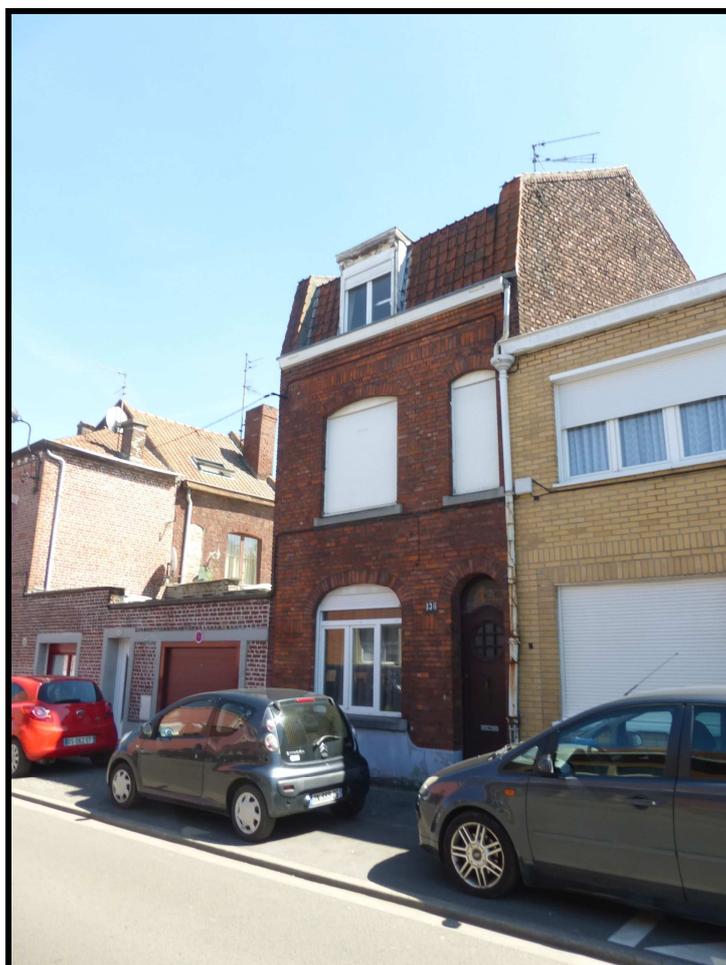
Il s'agit d'un immeuble d'habitation de type 1930, dressé en maçonnerie de brique avec couverture tuile, sur rue avec double mitoyenneté.

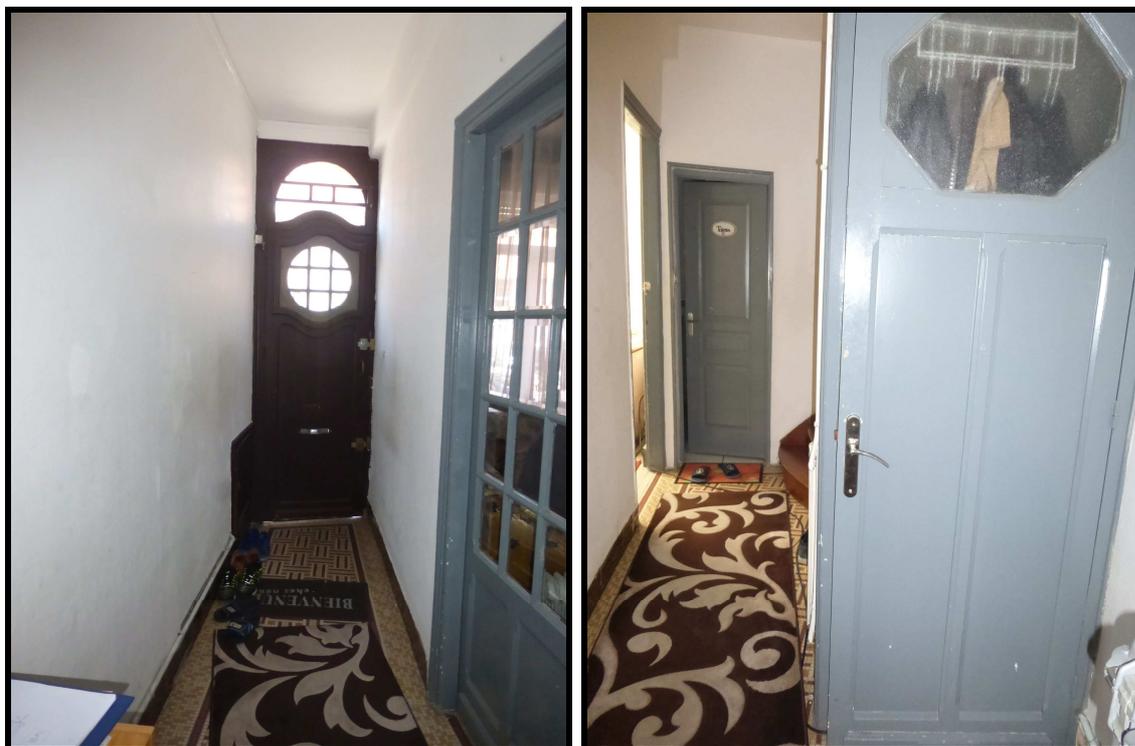
Couloir d'entrée

- ↳ Sol carrelage petits carreaux.
- ↳ Murs peints sur fibre.
- ↳ Plafond peint.

Cette pièce est éclairée par un vitrage en simple vitrage fixe en imposte et le vitrage de la porte d'accès.

Présence d'un accès vers la cave et vers certaines pièces du rez-de-chaussée et d'un escalier qui dessert la partie étage
Un radiateur de chauffage central.

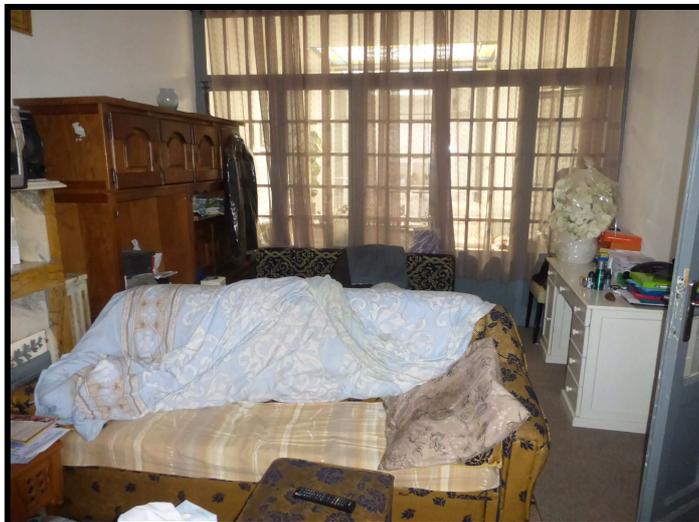
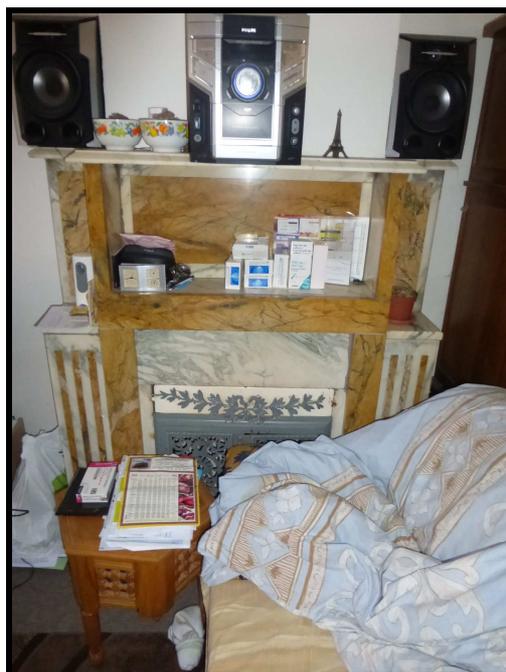
Salon sur rue

Accès par une double porte avec des carreaux biseautés (l'un des carreaux est fendu).

↳ Sol moquette en bon état.

↳ Murs et plafond peints.

Cette pièce est éclairée par deux vitrages fixes, une double fenêtre pvc double vitrage avec persienne électrique.

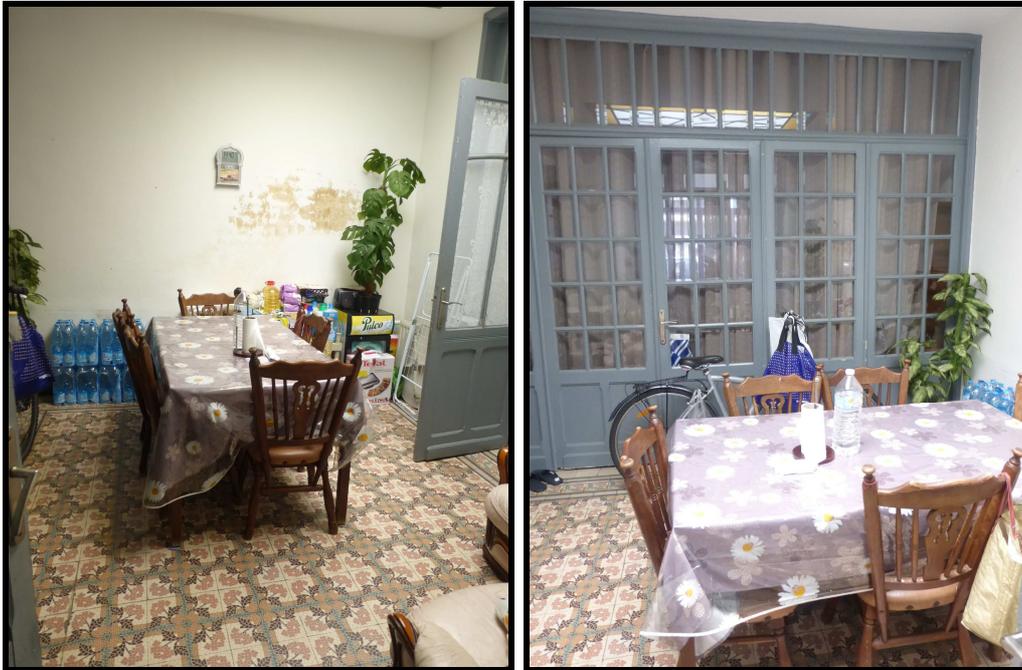
Salle de séjour

↳ Sol carrelage d'époque.

↳ Murs peints sur fibre. (présence de traces d'humidité sur mur du fond).

↳ Plafond peint.

Cette pièce est éclairée par une verrière avec parties vitrées qui présentent quelques défauts.

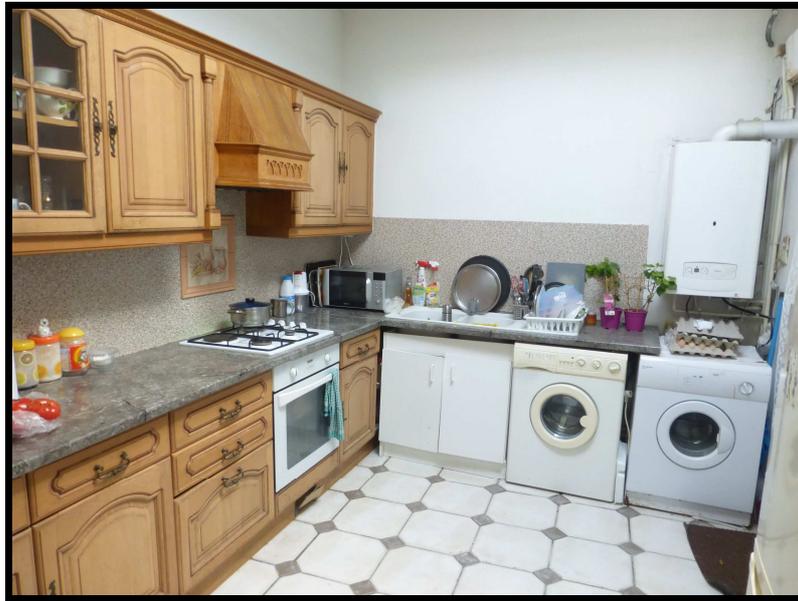
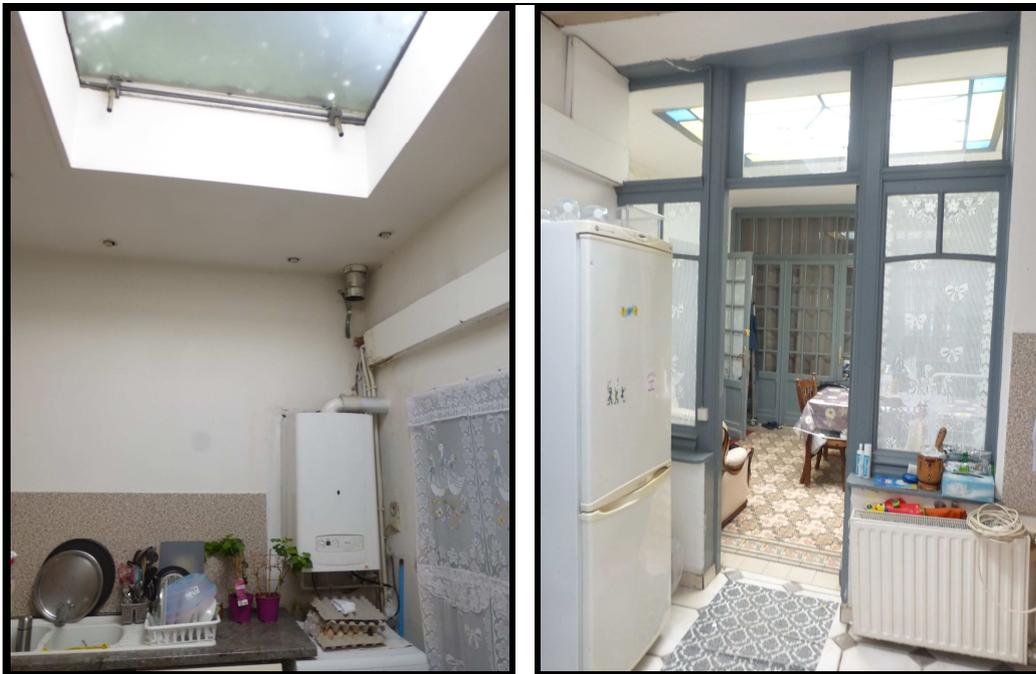
Cuisine

- ↳ Sol carrelé.
- ↳ Murs et plafond peints.

Cette pièce est éclairée par un puits de lumière, une porte vitrée et des vitrages fixes donnant sur la pièce précédente.

Présence d'une chaudière de marque SAUNIER DUVAL gaz de ville qui serait non fonctionnelle.

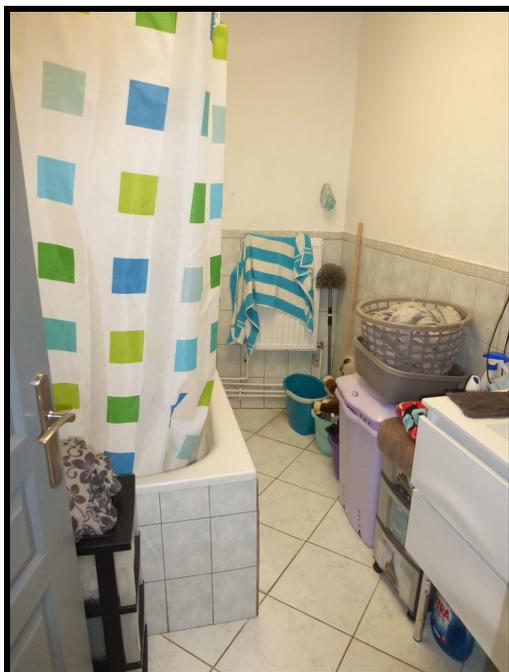
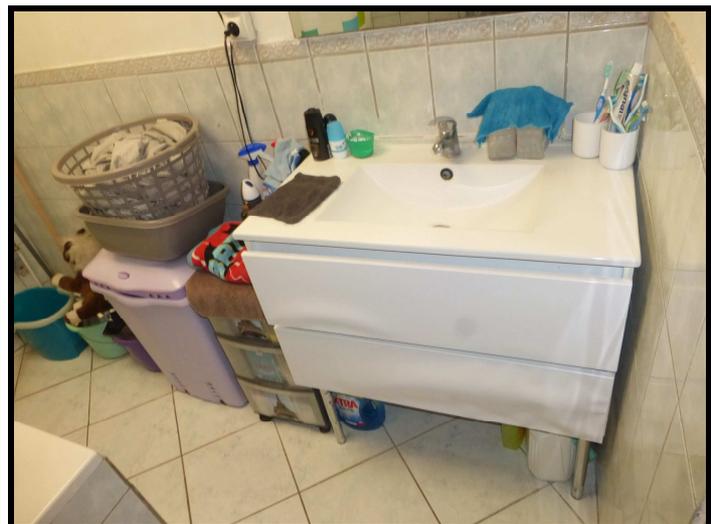
Salle de bains

↳ Sol carrelé.

↳ Murs carrelés en partie basse et peints en partie haute.

Cette pièce est éclairée par une fenêtre en double vitrage avec châssis pvc et un puits de lumière.

Le plafond semble être légèrement affaissé.

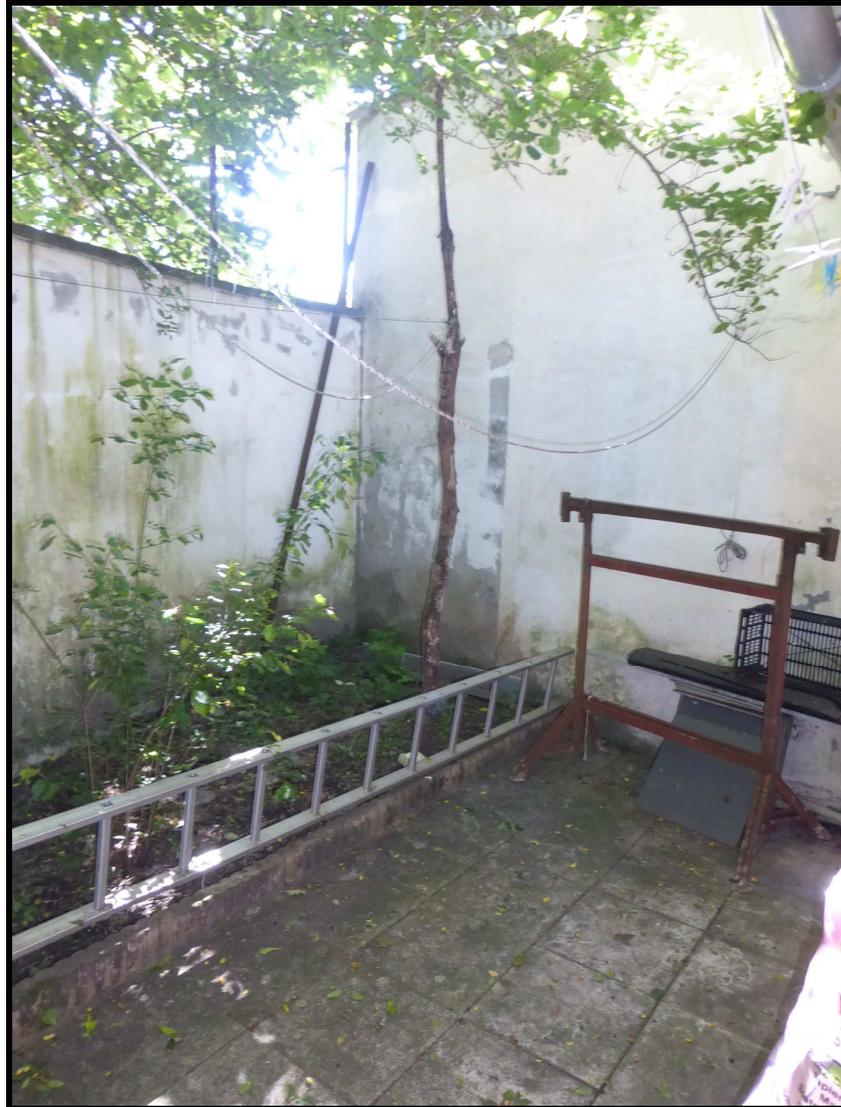
Cour sur arrière

↳ Sol dallage.

Cette zone est partiellement couverte.

Présence d'un cumulus électrique.

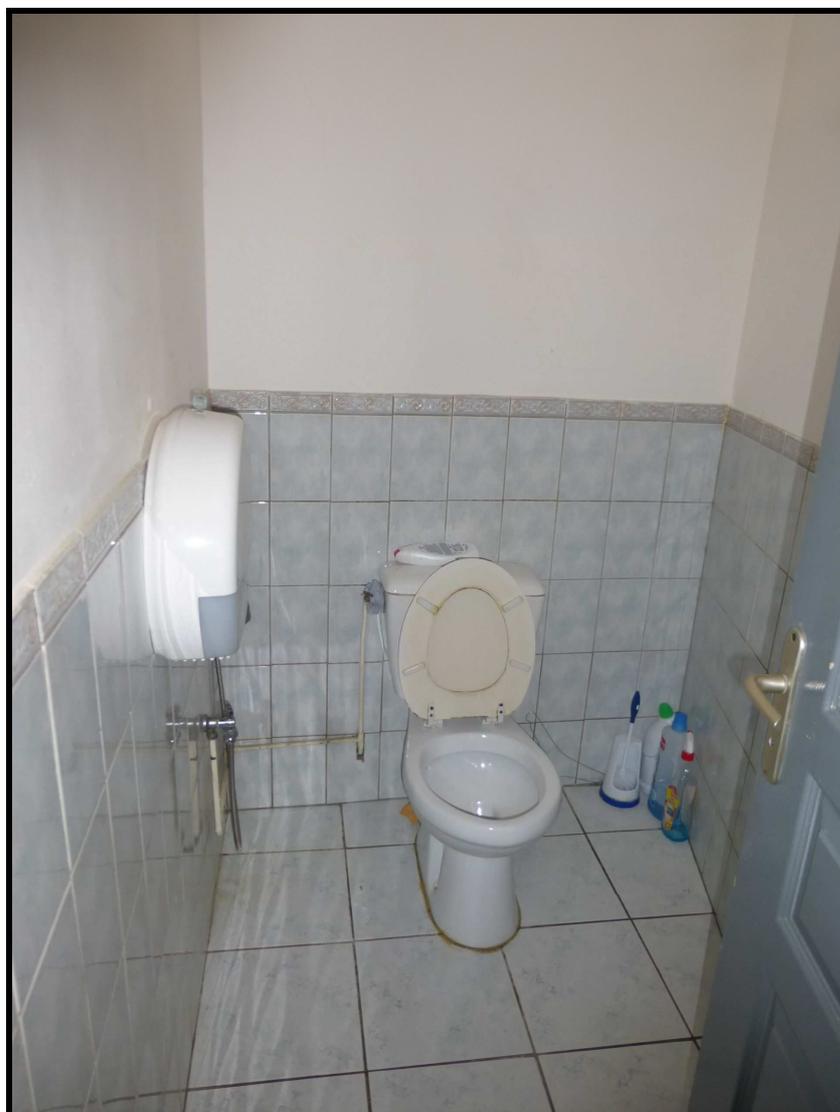
Accessible depuis le couloir d'entrée.
Il s'agit d'une pièce aveugle.

↳ Sol carrelé.

↳ Murs carrelés en partie basse et peints en partie haute.

↳ Plafond peint.

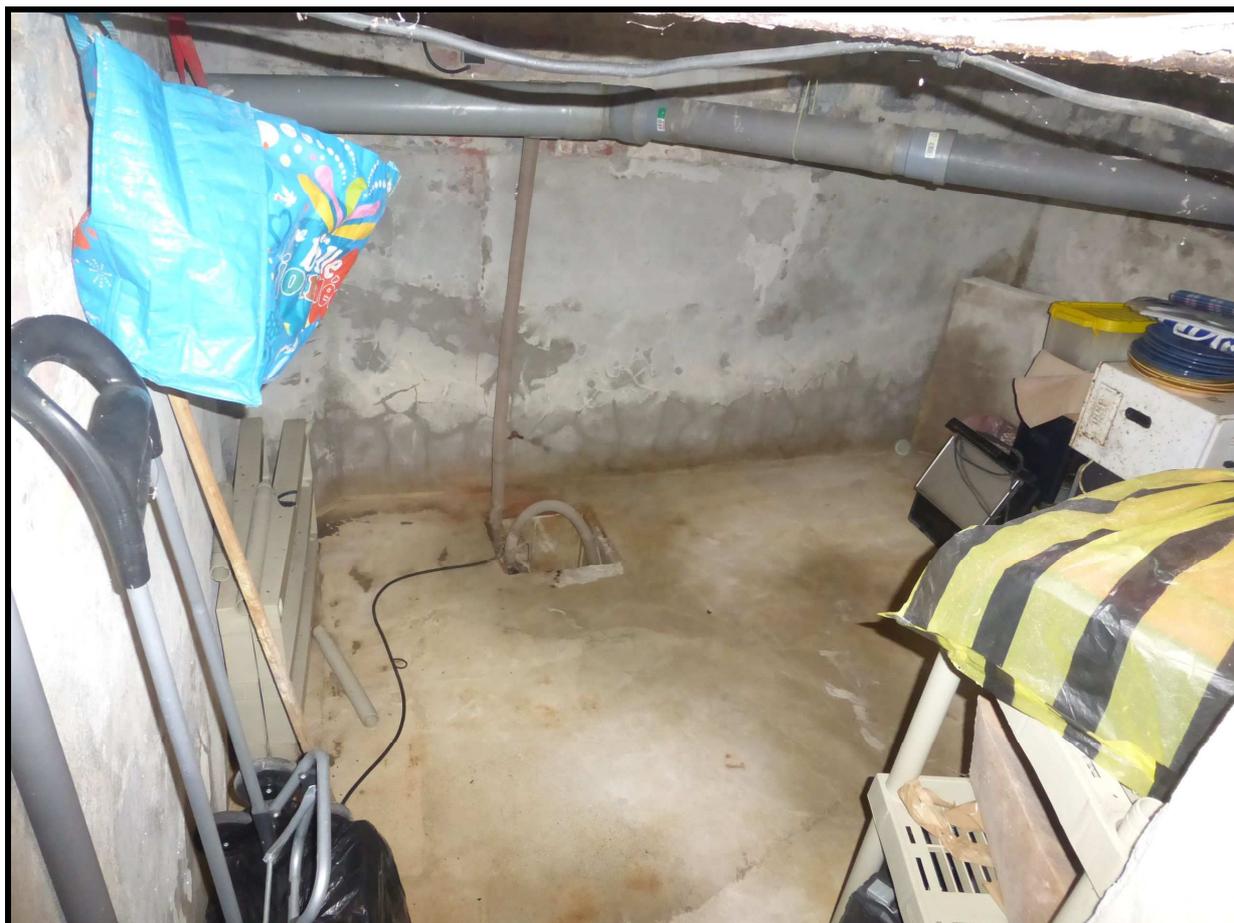
Cave

Accès par un escalier béton.

Il s'agit d'une cave à l'état brut, accessible depuis le couloir d'entrée.

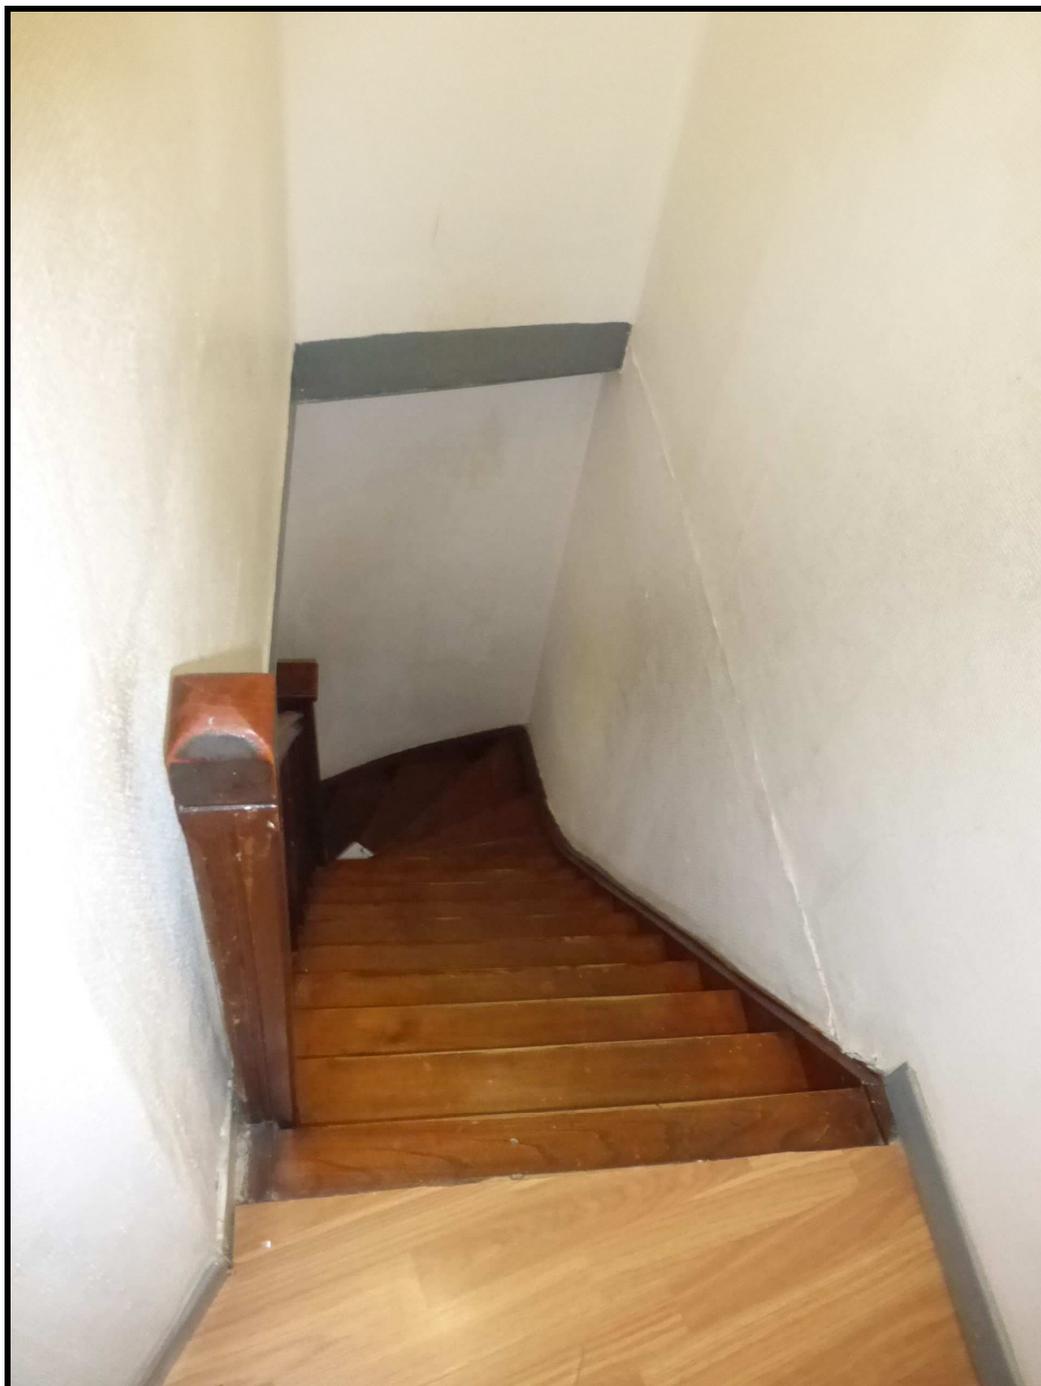
Premier étage

Accès au premier étage par un escalier bois avec rambarde de sécurité.
Montée d'escalier avec murs peints sur fibre. L'ensemble est défraîchi.

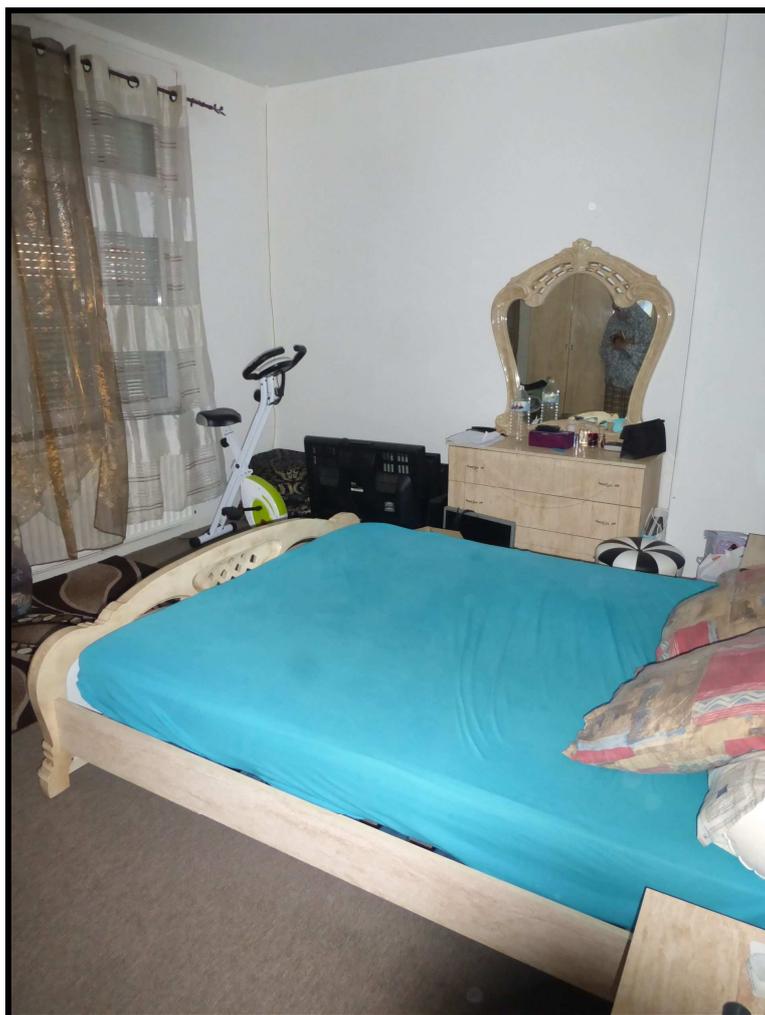
Chambre sur rue

↳ Sol moquette.

↳ Murs et plafond peints.

Cette pièce est éclairée par des vitrages fixes et des huisseries en pvc double vitrage avec persienne à sangle.

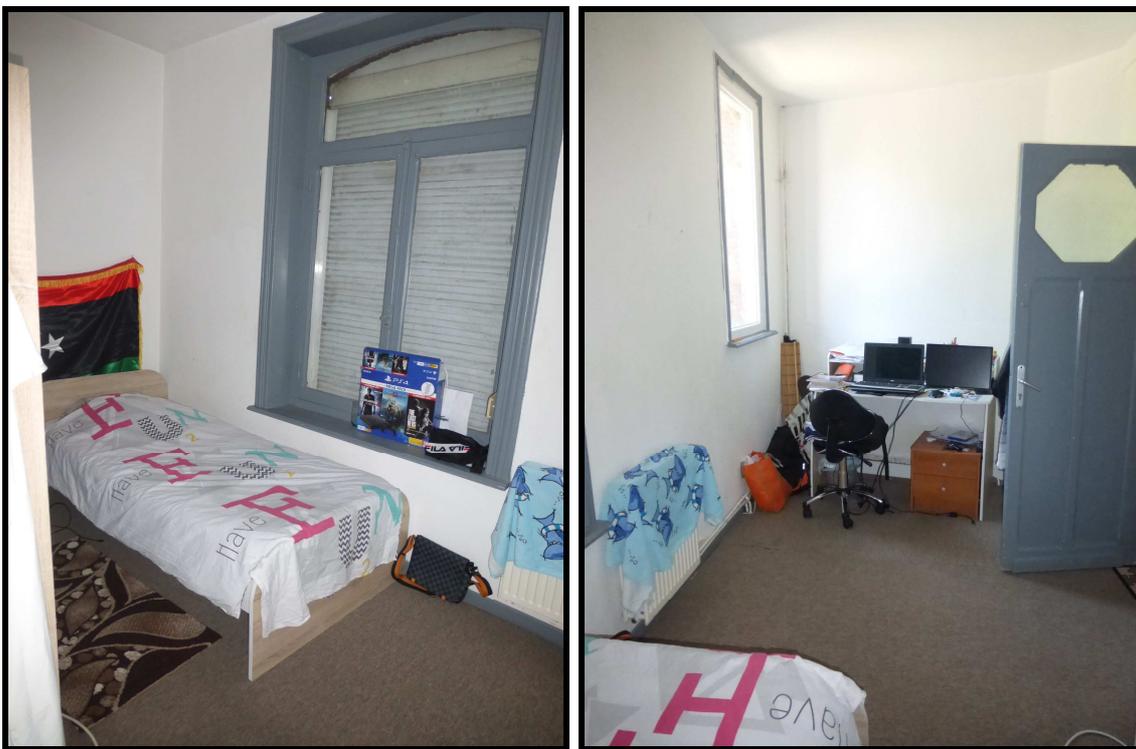
Chambre sur arrière

- ↳ Sol moquette.
- ↳ Murs peints sur fibre.
- ↳ Plafond peint.

Cette pièce est éclairée par un vitrage fixe en simple vitrage et un double vitrage en simple vitrage.

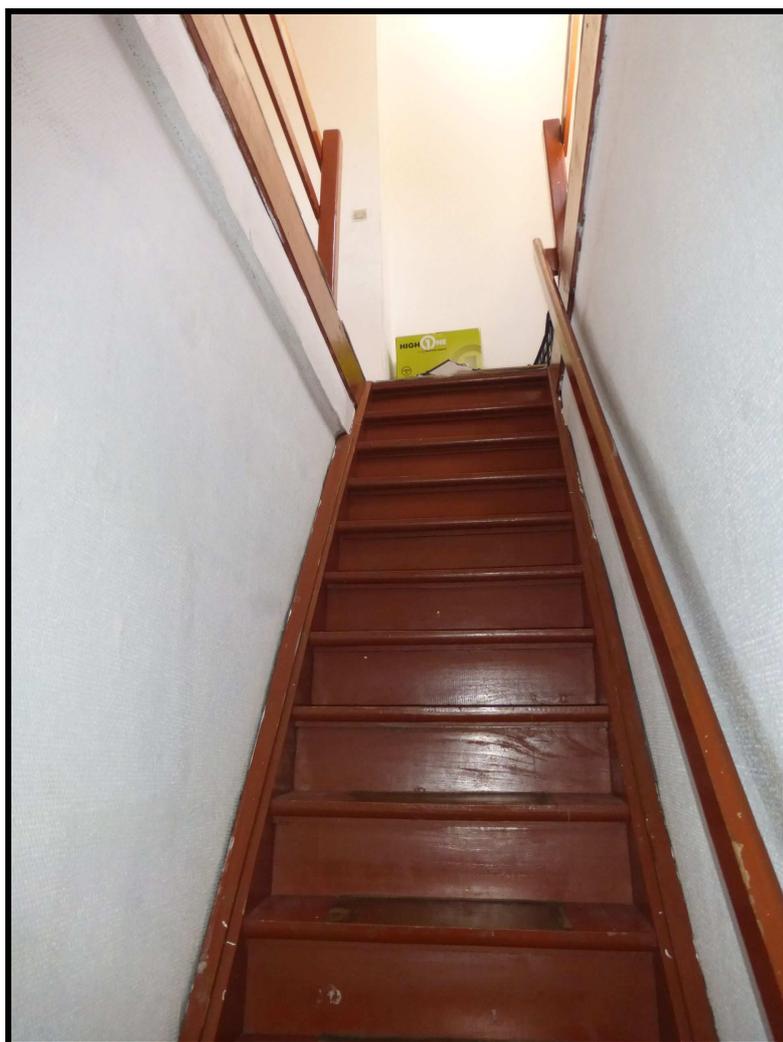
Deuxième étage

Accès à la zone sous toiture par un escalier bois avec rambarde.
Montée d'escalier avec murs peints sur fibre.

Cet escalier débouche sur une pièce unique sous toiture.

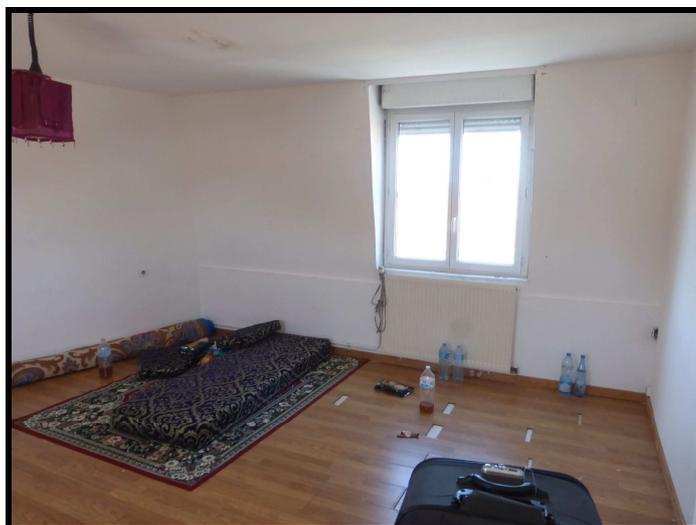
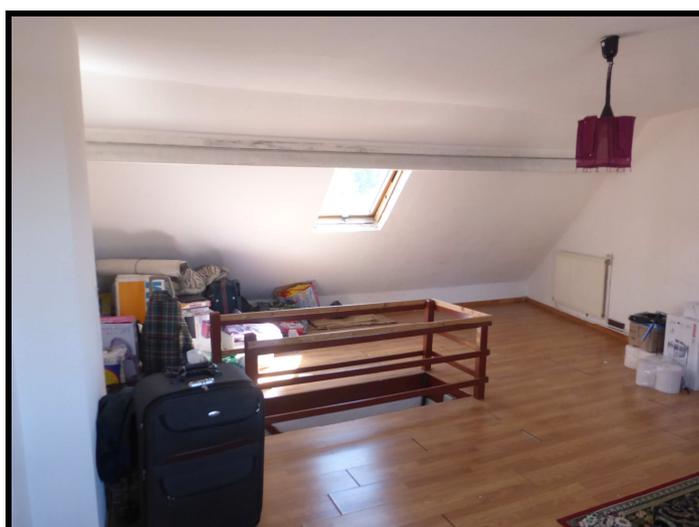
Pièce unique sous toiture

↳ Sol parquet.

↳ Murs et plafond peints.

Cette pièce est éclairée par une double fenêtre en pvc double vitrage avec persienne défectueuse, un velux dont le système d'ouverture est défectueux.
