PROCÈS VERBAL DE CONSTAT ET DE DESCRIPTION

L'AN DEUX MILLE VINGT-DEUX, LE QUATORZE DECEMBRE À 11h00

Bruay-sur-l'Escaut 135 rue Berthelot

Le bien dont il s'agit situé à BRUAY-SUR-L'ESCAUT au 135 rue Berthelot, de type 1930 avec mitoyenneté des deux côtés, libre d'occupation, à la suite du décès des deux personnes occupantes.

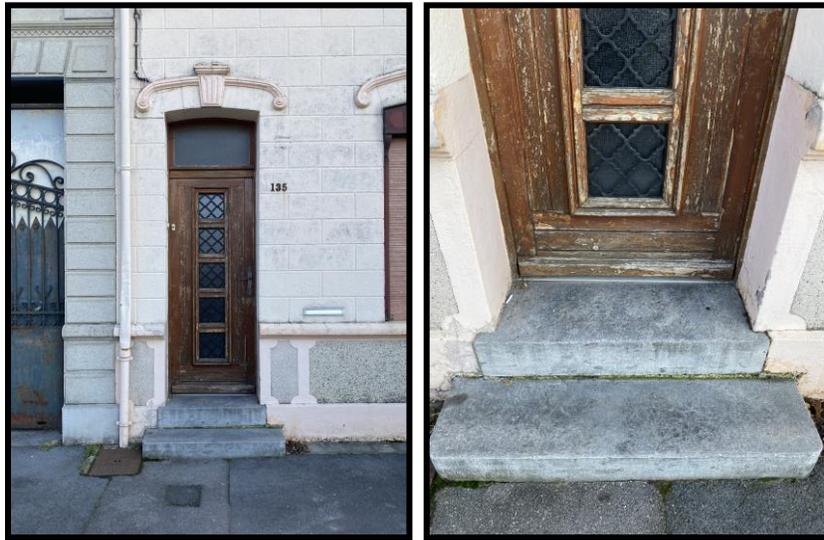
Couloir d'entrée

On accède à l'habitation par une porte en bois vitrée recouverte de vernis qui pèle et qui est en mauvais état, en montée d'une marche en pierre bleue.

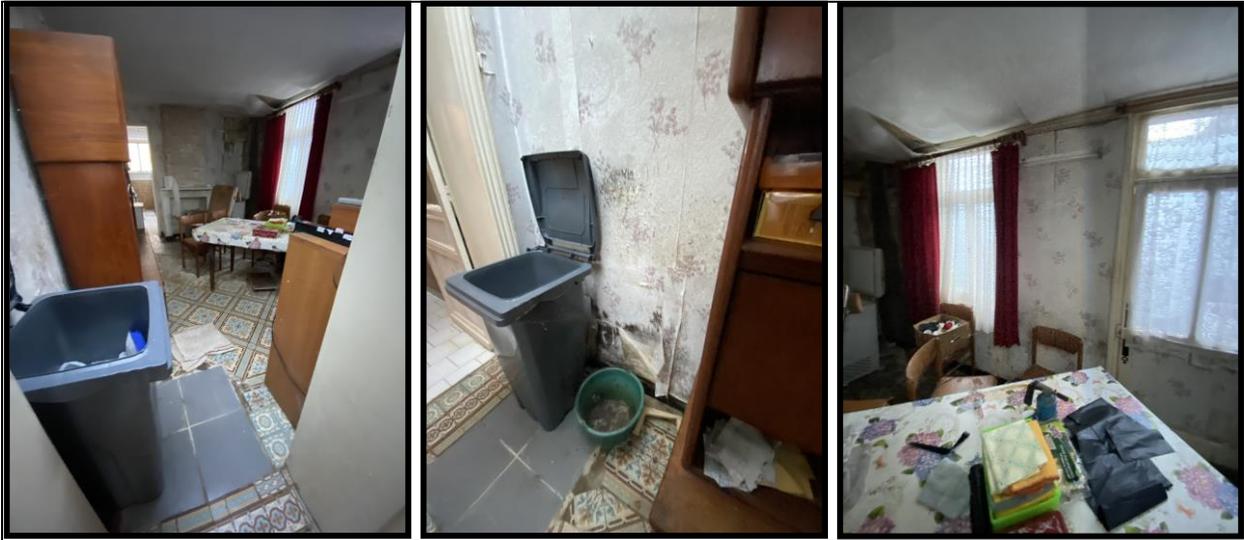
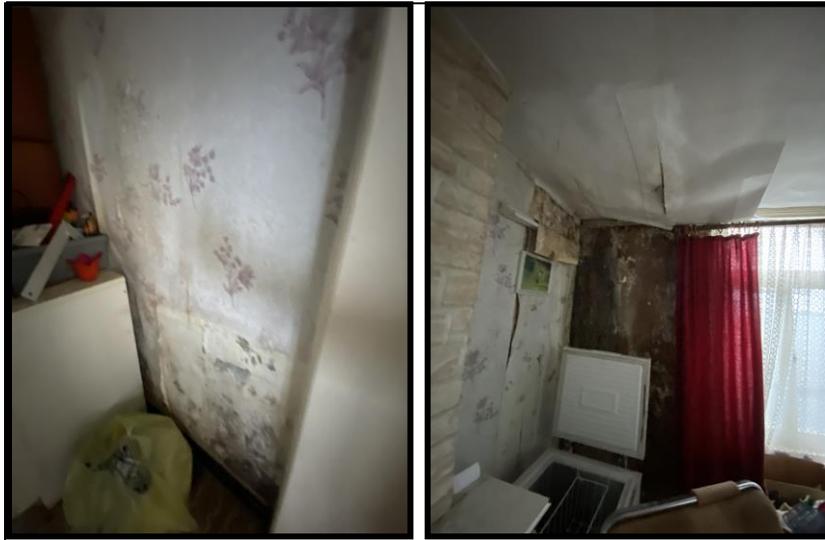
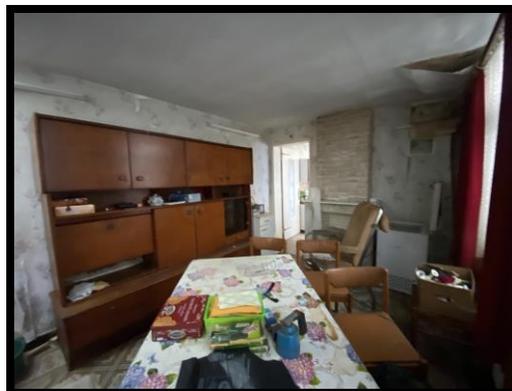
Deuxième pièce séjour salle à manger

- ↳ Sol carrelé d'origine, en mauvais état, hors plan avec des remontées d'humidité.
- ↳ Plinthes carrelées.
- ↳ Murs recouverts de papier peint.
- ↳ Plafond recouvert du même papier peint.

↳ Le tout en mauvais état avec d'importantes traces d'humidité et de moisissures sur l'ensemble des murs.

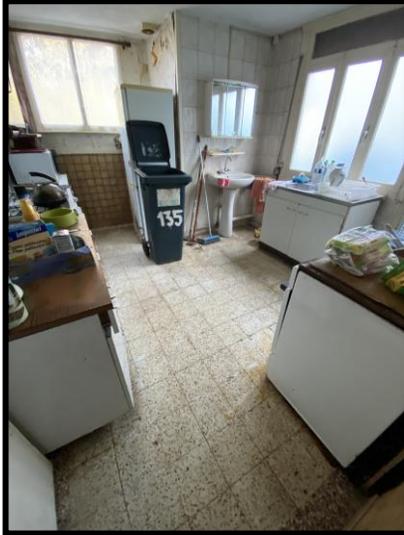
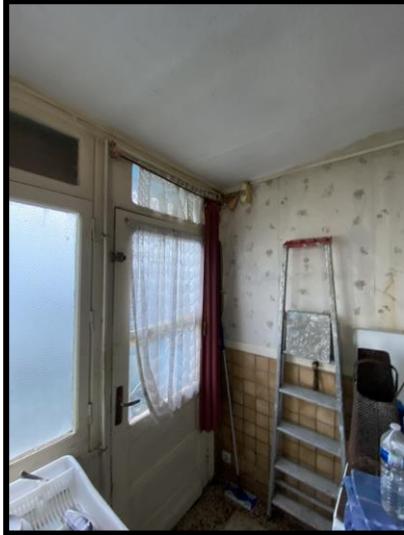
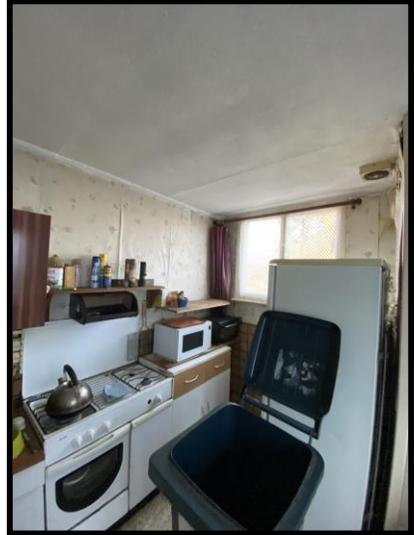
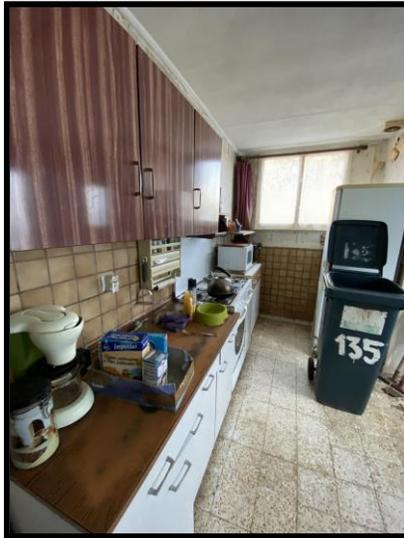
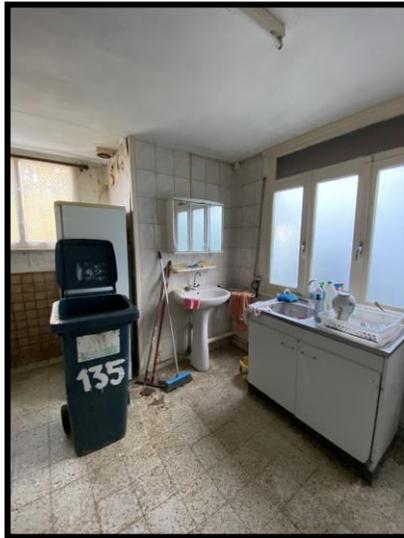
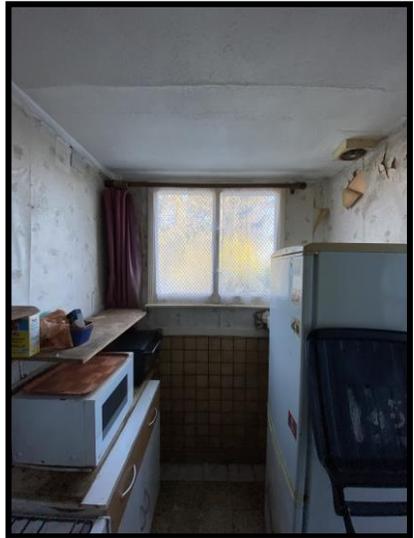
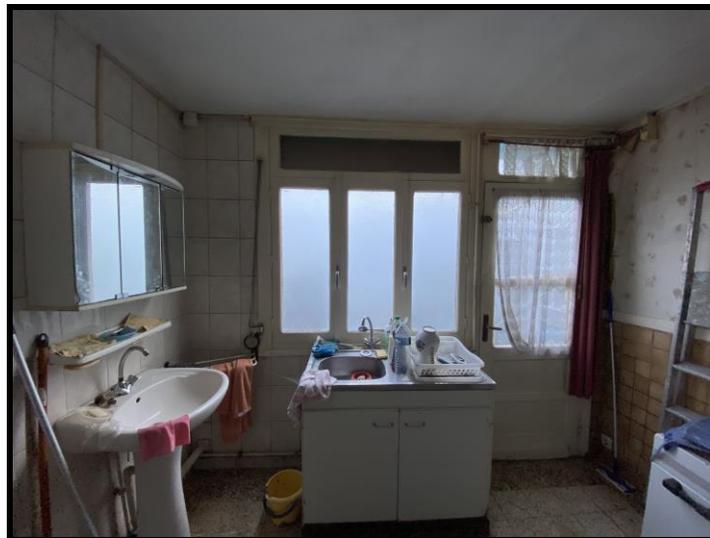
Cuisine dans le prolongement de la pièce précédente

- ↳ Sol carrelé d'origine avec d'importantes remontées d'humidité par capillarité entre les joints de carrelées.
- ↳ Murs carrelés sur la partie basse.
- ↳ Papier peint mural.
- ↳ Plafond recouvert d'un autre papier peint.
- ↳ Le tout à l'abandon avec d'importantes traces d'humidité, des décollements de papier peints et des moisissures.

Les éléments sanitaires sont à l'abandon et comprennent :

Présence d'une porte d'accès à cette cour, en bois, vitrée avec vitrage simple et en mauvais état.

Équipement électrique vétuste.

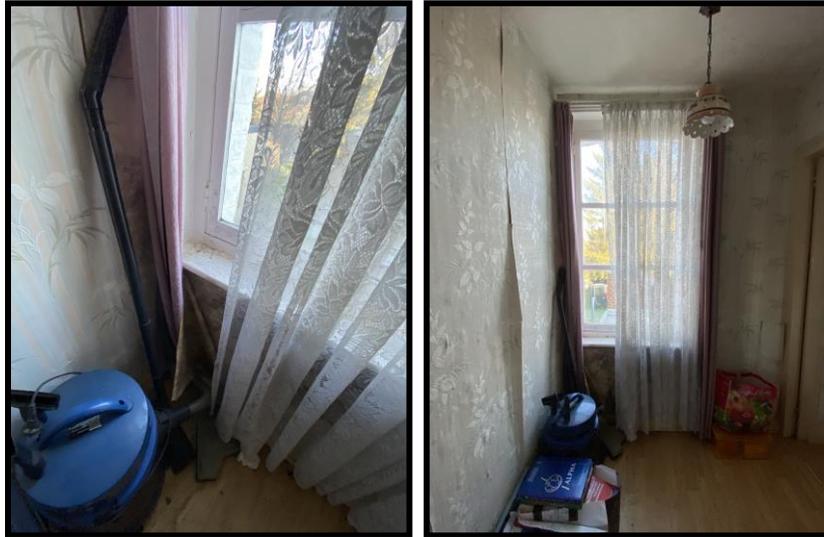
Palier

- ↪ Sol parquet stratifié.
- ↪ Plinthes en bois.
- ↪ Murs et plafond recouverts de papier peint, le tout en mauvais état du fait d'humidité et de moisissures.

Cette pièce est éclairée par un châssis de fenêtre en bois à deux ouvrants avec simple vitrage qui est cassé.

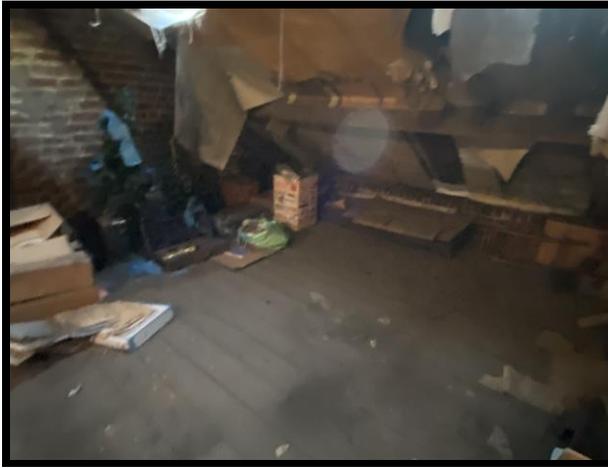
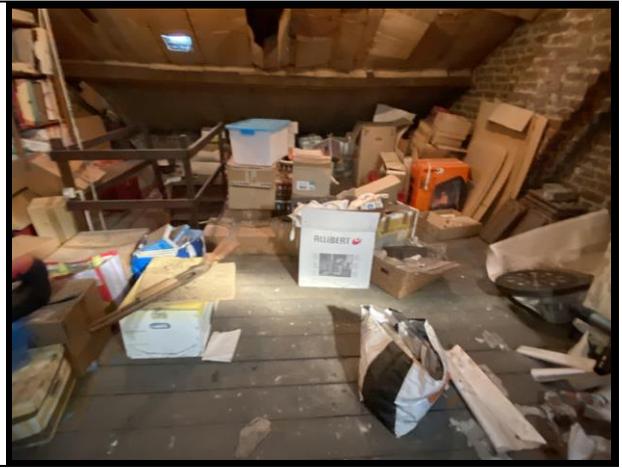
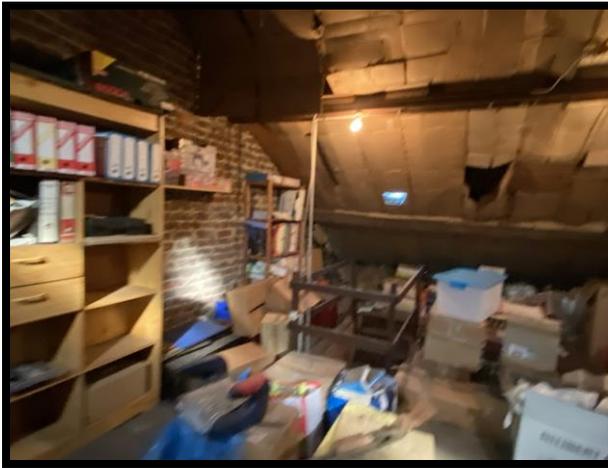
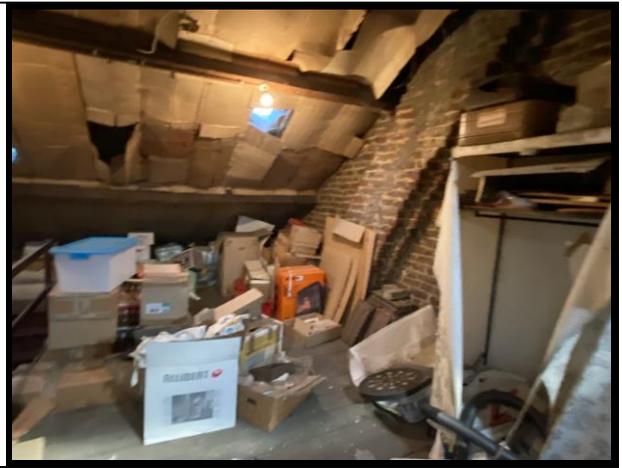
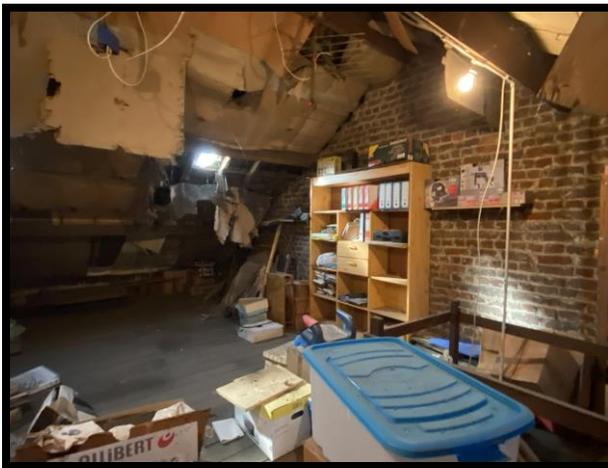
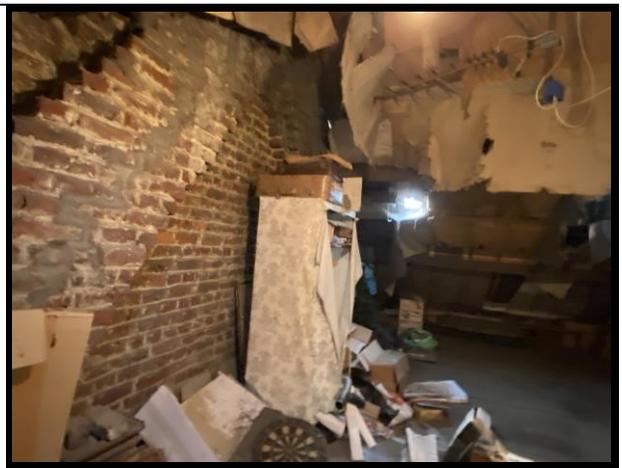
Combles

L'escalier en bois est raide.

- ↪ Murs recouverts de papier peint qui part en lambeaux.
- ↪ Sol plancher d'origine.
- ↪ Briques de fondation au niveau des murs.
- ↪ Toiture apparente, partiellement isolée à l'aide de panneaux de carton.

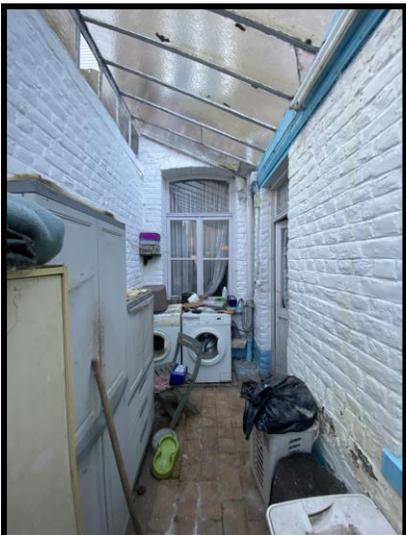
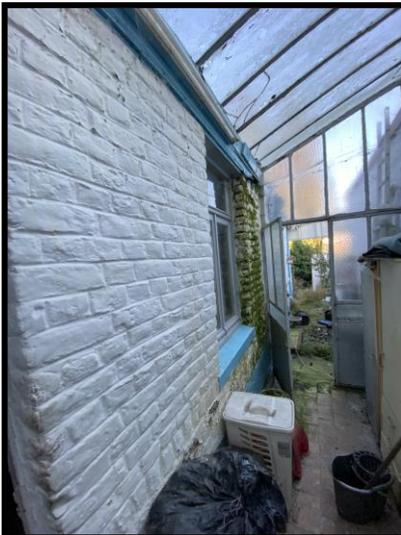
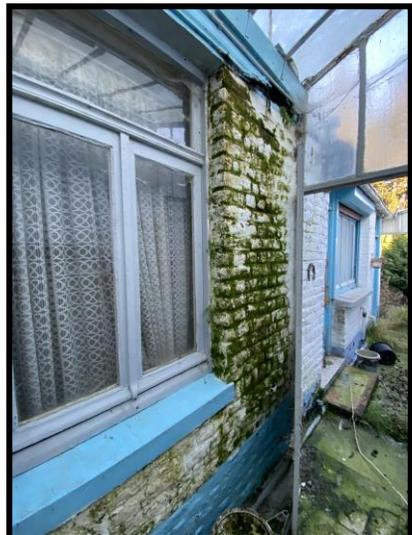
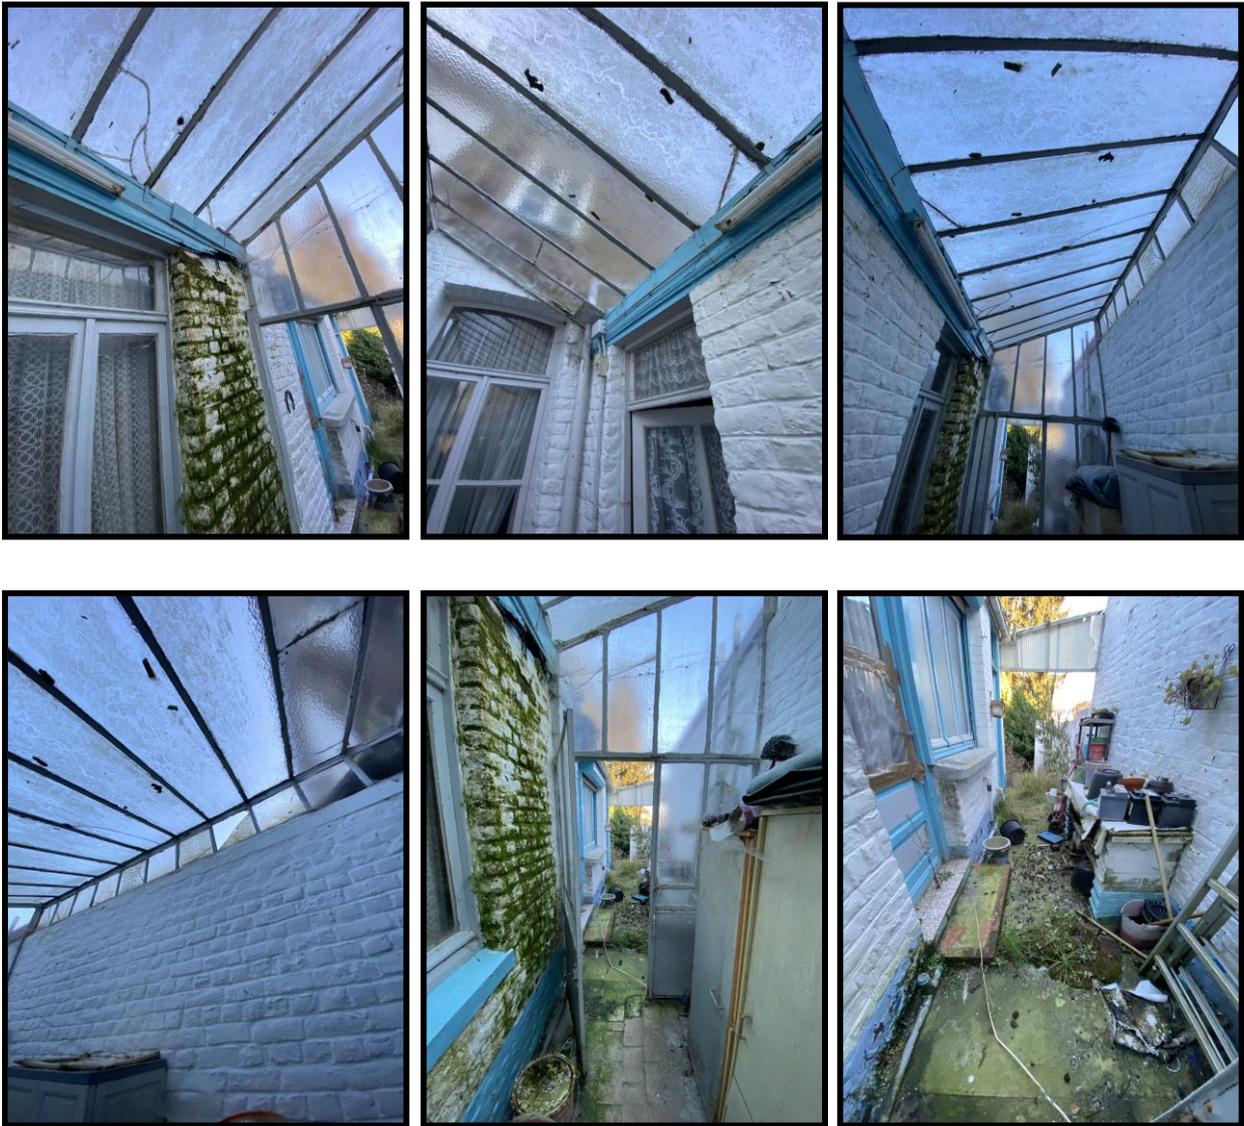
Véranda

- ↪ Sol sur tommettes.
- ↪ Briques de fondation de la façade de la maison et du mur mitoyen avec le numéro 133.
- ↪ Étant précisé qu'au niveau de la façade côté maison, le mur est recouvert de mousses et de lichens, du fait d'infiltrations provenant du chéneau de la partie verrière de cette véranda.

De nombreuses vitres sont cassées.

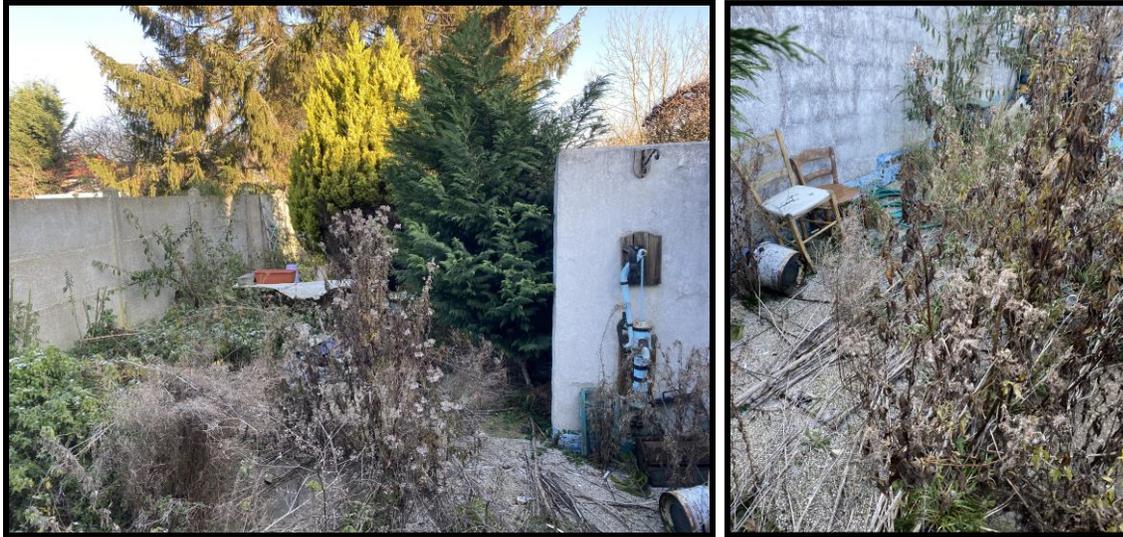
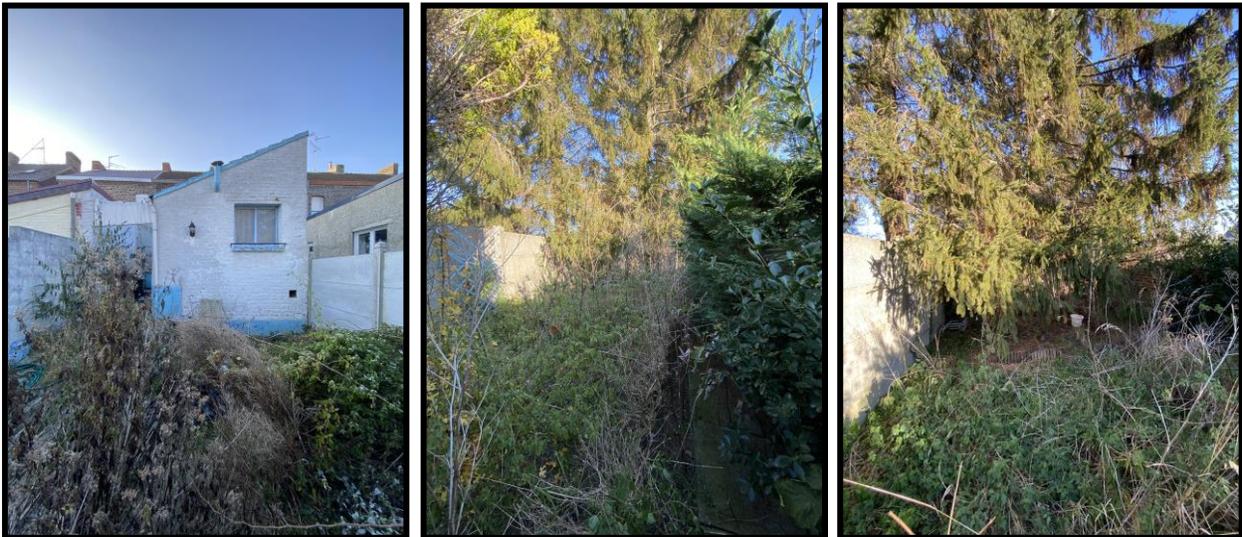
Celui-ci est à l'abandon, séparé des propriétés voisines, par des palissades ou des murs parpaings.

↳ Jardin engazonné à l'état d'abandon, de jungle.
