Etat des Servitudes Risques et d'Informations sur les Sols

Référence : TRO 4724 17.07.18

46 Rue du Coeur Joyeux

59200 Tourcoing

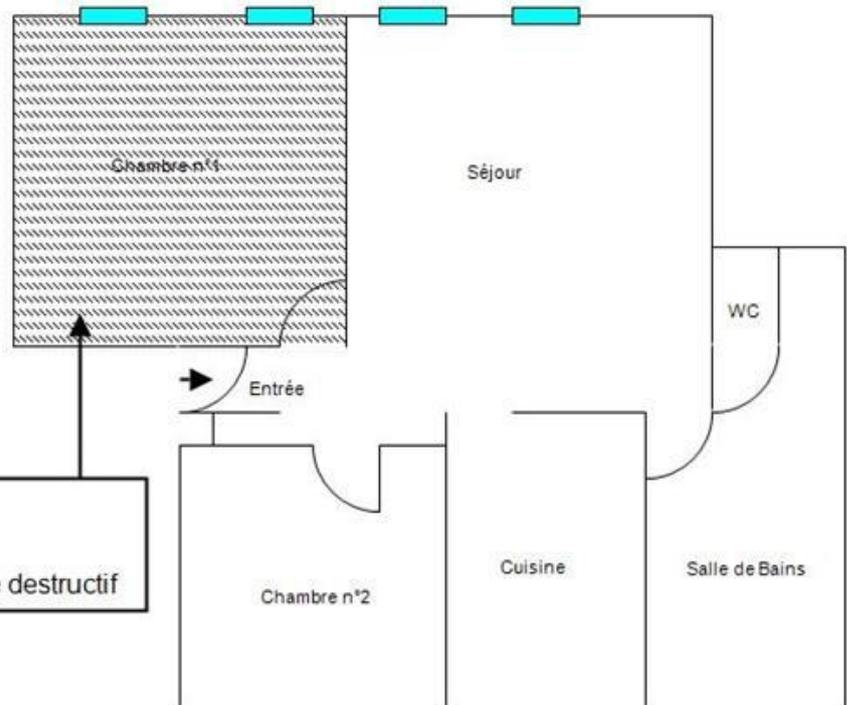
PLANCHE DE REPERAGE USUEL					
N° dossier :	TRO 4724 17.07.18			Adresse de l'immeuble :	46 rue du Coeur Joyeux 59200 TOURCOING
N° planche :	1/1	Version :	0		
Origine du plan :	Cabinet de diagnostics			Bâtiment – Niveau :	Croquis N°1

Chambre n°1 : Faux plafond :
Dalles minérale peinture
Probabilité de présence d'Amiante,
impossibilité de prélèvement sans sondage destructif

Faire réaliser une évaluation périodique de l'état de conservation des faux-plafonds
