# Delhommez Diagnostics

## Constat des risques d'exposition au plomb

28 rue de Touraine  
59112 ANNOEULLIN

N° Constat : SAMIEZ 3052 03.01.18 P Date du rapport : 10/01/2018  
Date du constat : 03/01/2018 Date limite de validité : Aucune

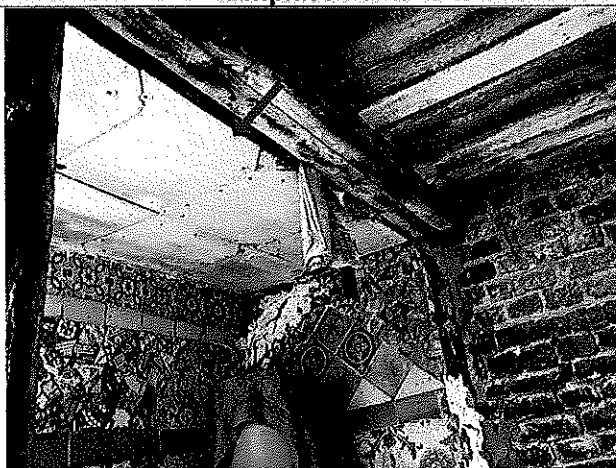
### ELEMENT : Plafond

N° Local	Local / Partie d'immeuble	Etage	Elément	Zone	Matériau / Produit	Liste	Présence	Critère de décision	Etat de dégradation	Obligation / Préconisation
8	Buanderie	Cour	Plafond	Plafond	Ardoises Fibres ciment	B	A	Jugement personnel	MD	EP
9	Appentis	Cour	Plafond	Plafond	Ardoises Fibres ciment	B	A		MND	EP

<b>Nom du client</b> SAMIEZ	<b>Numéro de dossier</b> SAMIEZ 4524 03.01.18	<b>Pièce ou local</b> Cour - Appentis
<b>Matériau</b> Ardoises Fibres ciment	<b>Date de prélèvement</b>	<b>Nom de l'opérateur</b> Delhommez Hervé
<b>Localisation</b> Plafond - Plafond		<b>Résultat</b> Présence d'amiante
<b>Résultat de la grille d'évaluation</b> Evaluation périodique Emplacement

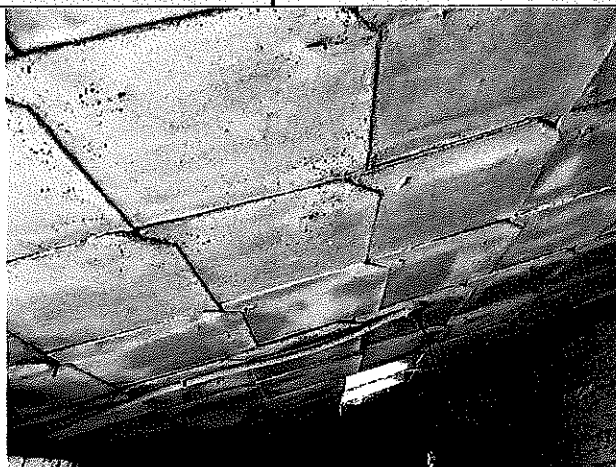
### ELEMENT : Plafond

N° Local	Local	Etage	Elément	Zone	Matériau / Produit	Liste	Méthode	Etat de dégradation	Photo
8	Buanderie	Cour	Plafond	Plafond	Ardoises Fibres ciment	B	Jugement personnel	Matériaux dégradé	
9	Appentis	Cour	Plafond	Plafond	Ardoises Fibres ciment	B		Matériaux non dégradé

<b>Nom du client</b> SAMIEZ	<b>Numéro de dossier</b> SAMIEZ 4524 03.01.18	<b>Pièce ou local</b> Cour - Buanderie
<b>Matériau</b> Ardoises Fibres ciment	<b>Date de prélèvement</b>	<b>Nom de l'opérateur</b> Delhommez Hervé
<b>Localisation</b> Plafond - Plafond		<b>Résultat</b> Présence d'amiante
<b>Résultat de la grille d'évaluation</b> Evaluation périodique Emplacement

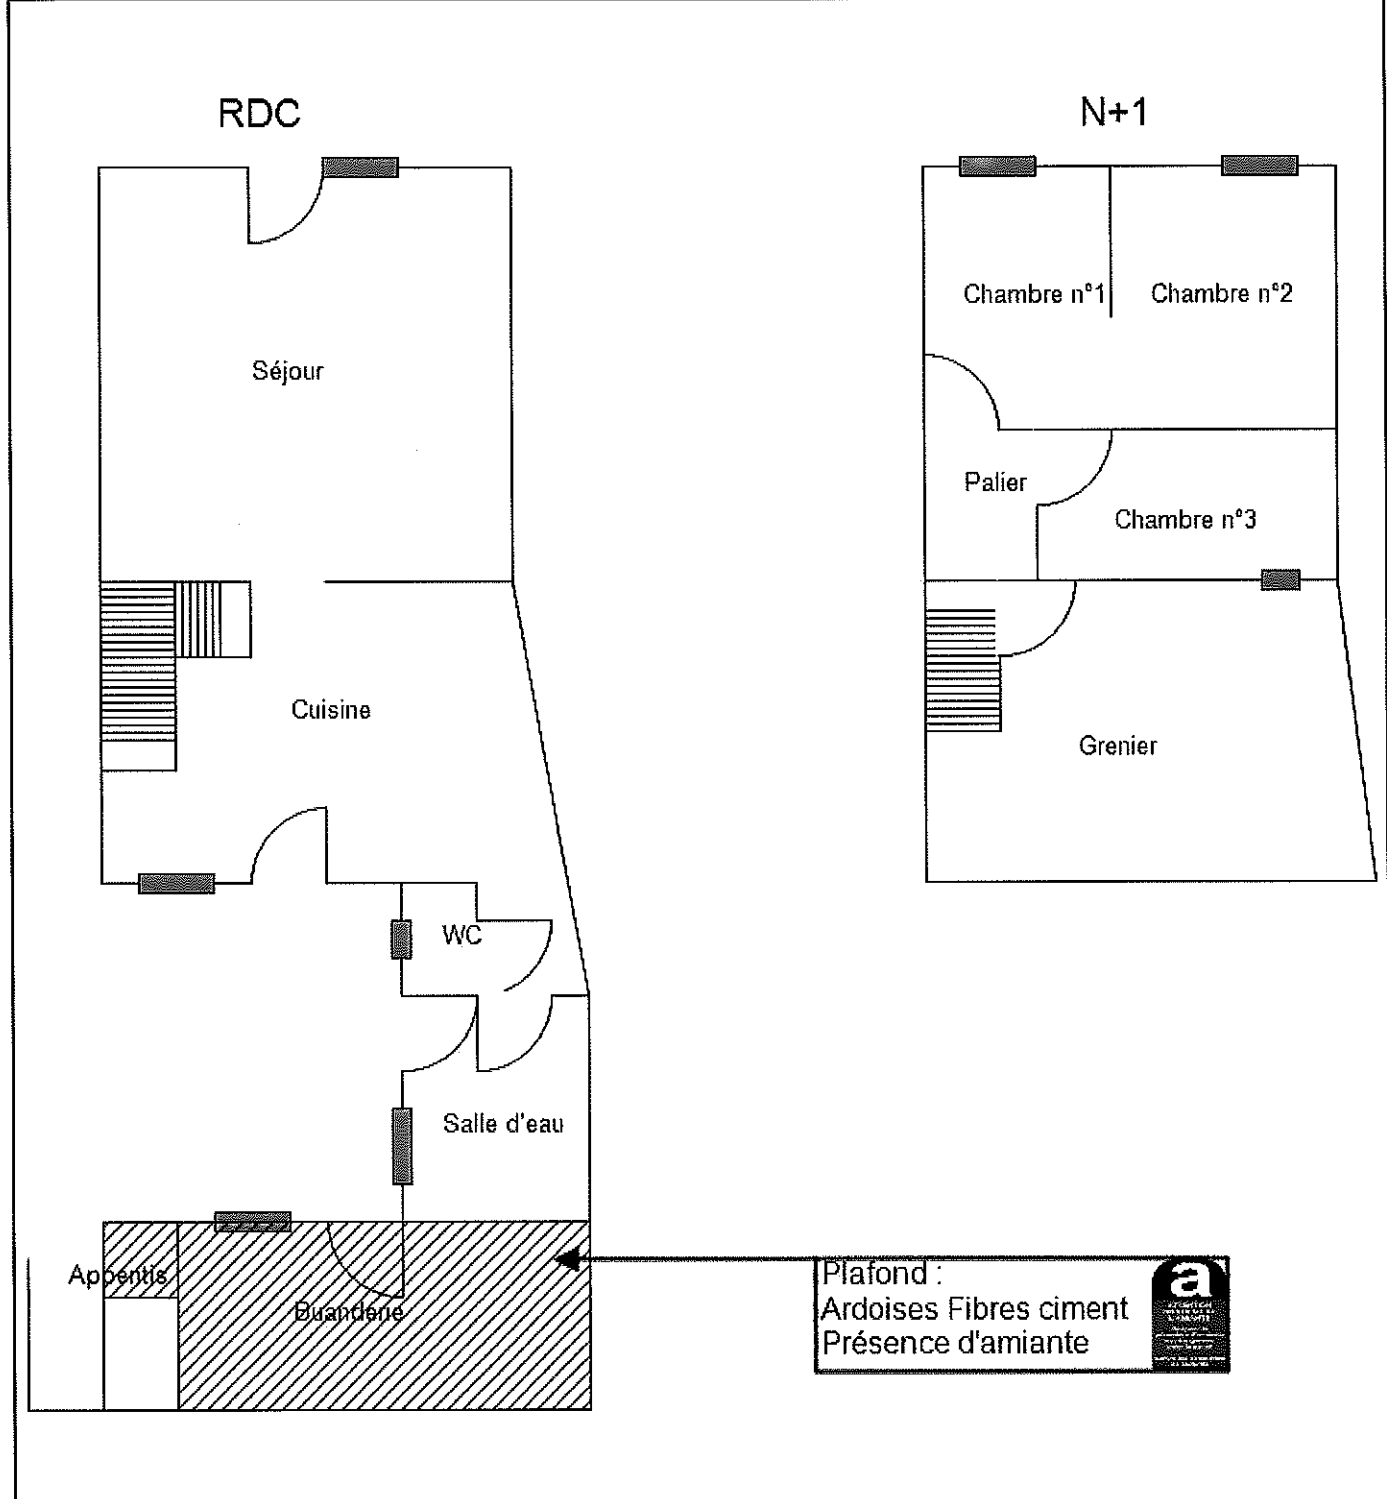
## ANNEXE 2 – CROQUIS

N° dossier : 4524 03.01.18			Adresse de l'immeuble : 6 ruelle Willefert 28 rue de Touraine 59112 ANNOEULLIN	
N° planche : 1/1	Version : 0	Type : Croquis	Bâtiment – Niveau : Croquis N°1	
Origine du plan : Cabinet de diagnostics
