Etat des Servitudes "Risques" et d'information sur les sols (Etat des Risques Naturels, Miniers et Technologiques)

Référence : 4544 19.01.18

18 Route nationale

59540 Beaumont-en-Cambrésis

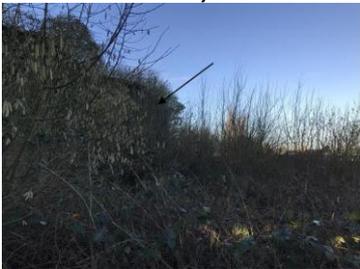
Jardin	NON	<i>Végétation trop dense.</i>
20	Descente cave	RDC	OUI	
21	Cave n°1	1er SS	OUI	
22	Cave n°2	1er SS	OUI	
23	Cave n°3

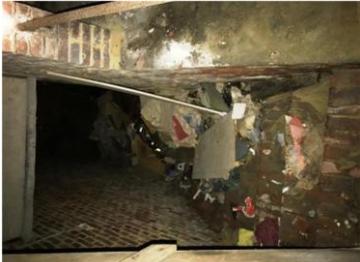
2ème SS	NON	<i>Accès encombré</i>

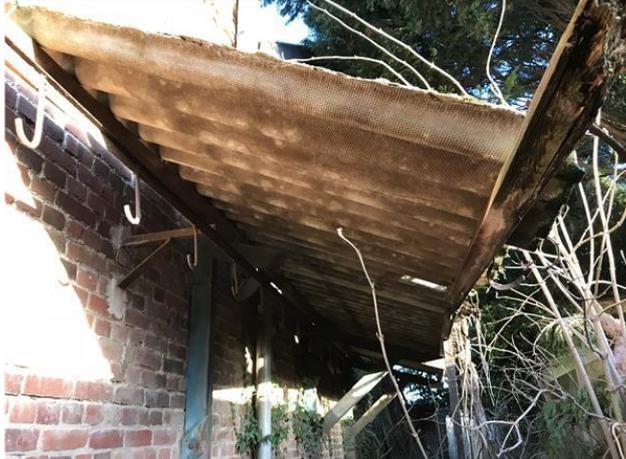
17	Appentis n°1	Jardin	Plafond	Plafond	Fibre ciment (Plaques ondulées)	B	Jugement personnel	Matériaux dégradé

ELEMENT : Plafond		
Nom du client	Numéro de dossier	Pièce ou local
	4544 19.01.18	Jardin - Appentis n°1
Matériau	Date de prélèvement	Nom de l'opérateur
Fibre ciment (Plaques ondulées)		DESBUISSON Victor
Localisation		Résultat
Plafond - Plafond		Présence d'amiante
Résultat de la grille d'évaluation		
Action Corrective de 2nd niveau		
Emplacement

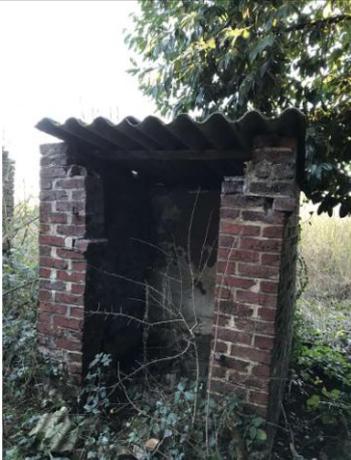
18	Appentis n°2	Jardin	Plafond	Plafond	Fibre ciment (Plaques ondulées)	B	Jugement personnel	Matériaux non dégradé

ELEMENT : Plafond		
Nom du client	Numéro de dossier	Pièce ou local
	544 19.01.18	Jardin - Appentis n°2
Matériau	Date de prélèvement	Nom de l'opérateur
Fibre ciment (Plaques ondulées)		DESBUISSON Victor
Localisation		Résultat
Plafond - Plafond		Présence d'amiante
Résultat de la grille d'évaluation		
Action Corrective de 1er niveau		
Emplacement

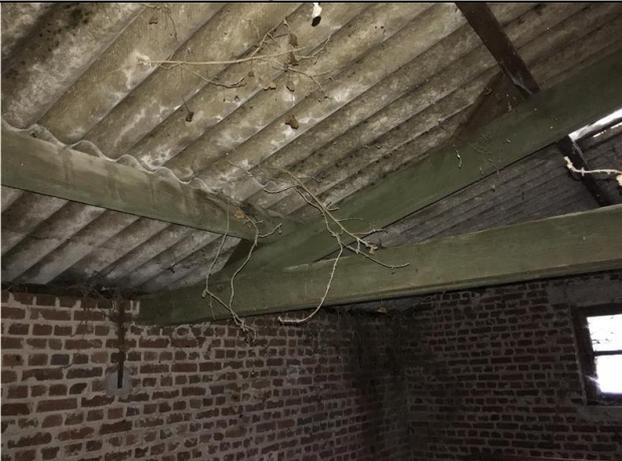
15	Local n°10	1er	Plafond	Plafond	Fibre ciment (Plaques ondulées)	B	Jugement personnel	Matériaux non dégradé

ELEMENT : Plafond		
Nom du client	Numéro de dossier	Pièce ou local
	4544 19.01.18	1er - Local n°10
Matériau	Date de prélèvement	Nom de l'opérateur
Fibre ciment (Plaques ondulées)		DESBUISSON Victor
Localisation	Résultat	
Plafond - Plafond	Présence d'amiante	
Résultat de la grille d'évaluation		
Evaluation périodique		
Emplacement

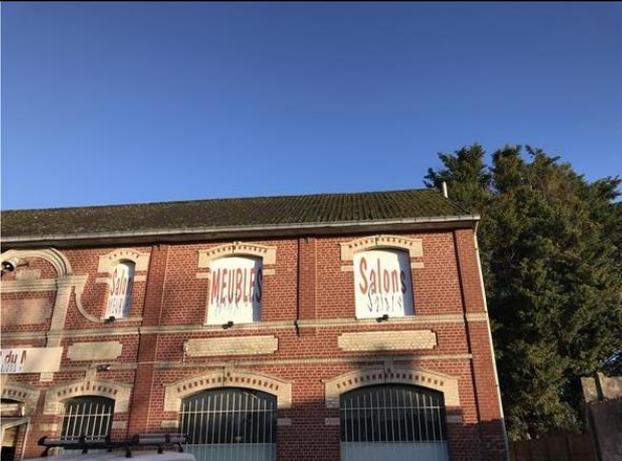
N° Local	Local	Etage	Elément	Zone	Matériau / Produit	Liste	Méthode	Etat de dégradation	Photo
9	Grenier	2ème	Couverture	A	Fibre ciment (Plaques ondulées)	B	Jugement personnel	Matériaux non dégradé

ELEMENT : Couverture		
Nom du client	Numéro de dossier	Pièce ou local
	4544 19.01.18	2ème - Grenier
Matériau	Date de prélèvement	Nom de l'opérateur
Fibre ciment (Plaques ondulées)		DESBUISSON Victor
Localisation	Résultat	
Couverture - A	Présence d'amiante	
Résultat de la grille d'évaluation		
Evaluation périodique		
Emplacement
