## Dossier Technique Immobilier

Numéro de dossier : 18-04-538-CADS  
Date du repérage : 26/04/2018

Localisation du ou des bâtiments :  
Département : ... **Vosges**  
Adresse : ..... **29 ROUTE DE L'USINE**  
Commune : ..... **88120 LE SYNDICAT**  
Section cadastrale : **NC, Parcelle**  
numéro : **NC,**  
Désignation et situation du ou des lots de copropriété :  
**Lot numéro Non communiqué,**  
Périmètre de repérage :

## Dossier technique amiante

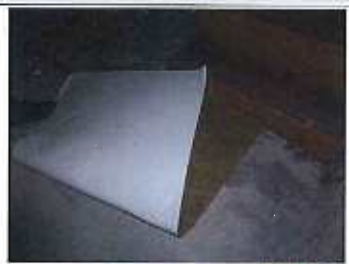
| Localisation | Identifiant + Description | Photo |
|---|---|---|
| REZ DE CHAUSSEE - P16-18-19-24-33 | Identifiant: M001-P001<br>Description: Panneau et plaque<br>Liste selon annexe.13-9 du CSP: A | |

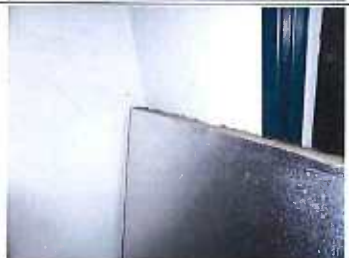
| Localisation | Identifiant + Description | Photo |
|---|---|---|
| REZ DE CHAUSSEE - P17-25-26-27-30-32-36-34-35-SOUS SOL S5 | Identifiant: M002-P002<br>Description: Panneau et plaque<br>Liste selon annexe.13-9 du CSP: A | |

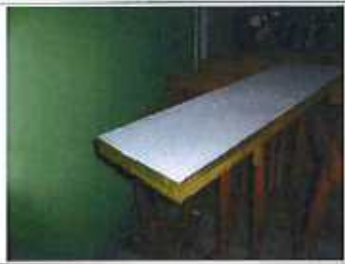
| Localisation | Identifiant + Description | Photo |
|---|---|---|
| REZ DE CHAUSSEE - P23 | Identifiant: M003-P003<br>Description: Panneau et plaque<br>Liste selon annexe.13-9 du CSP: A | |

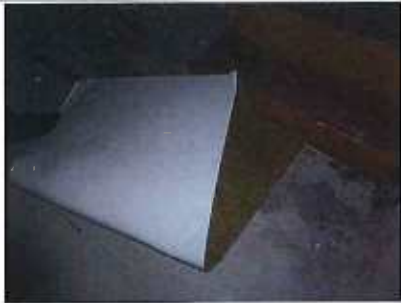
| | <p>Photo n° Pha001</p> <p>Localisation : REZ DE CHAUSSEE - P16-18-19-24-33</p> <p>Ouvrage : 4 - Plafonds et faux plafonds - Faux plafonds</p> <p>Partie d'ouvrage : Panneau et plaque</p> <p>Description : Panneau et plaque</p> |

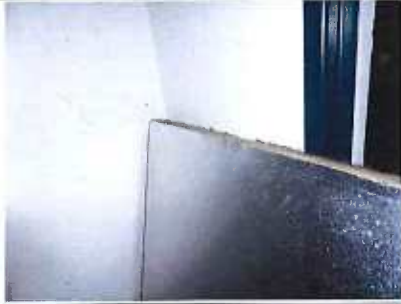
| | <p>Photo n° Pha002</p> <p>Localisation : REZ DE CHAUSSEE - P17-25-26-27-30-32-36-34-35- SOUS SOL S5</p> <p>Ouvrage : 4 - Plafonds et faux plafonds - Faux plafonds</p> <p>Partie d'ouvrage : Panneau et plaque</p> <p>Description : Panneau et plaque</p> |

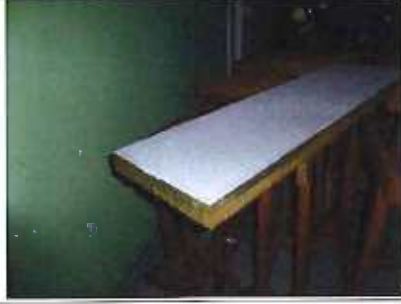
| | <p>Photo n° Pha003</p> <p>Localisation : REZ DE CHAUSSEE - P23</p> <p>Ouvrage : 4 - Plafonds et faux plafonds - Faux plafonds</p> <p>Partie d'ouvrage : Panneau et plaque</p> <p>Description : Panneau et plaque</p> |

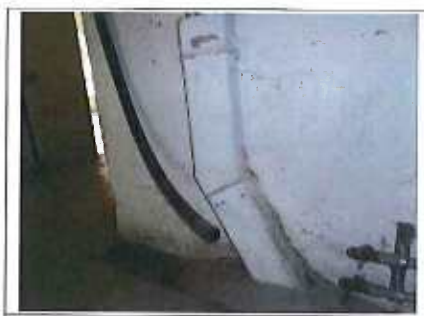
| Localisation | Identifiant + Description | Conclusion (justification) | Etat de conservation** et préconisations* | Photo |
|---|---|---|---|---|
| GARAGES - G2 | Identifiant: M006<br>Description: Plaques en fibres-ciment<br>Liste selon annexe.13-9 du CSP: B | Présence d'amiante (sur jugement de l'opérateur) | Matériau dégradé (étendue ponctuelle)<br><br><b>Résultat</b> AC1**<br><br><b>Préconisation</b> : Il est recommandé de réaliser une action corrective de premier niveau. | |

| | <p>Photo n° PhA005<br/> Localisation : GARAGES - G2<br/> Ouvrage : Plaques ondulées<br/> Partie d'ouvrage : Plaques en fibres-ciment<br/> Description : Plaques en fibres-ciment</p> |

Résultat AC1 : Il est recommandé de réaliser une action corrective de premier niveau.

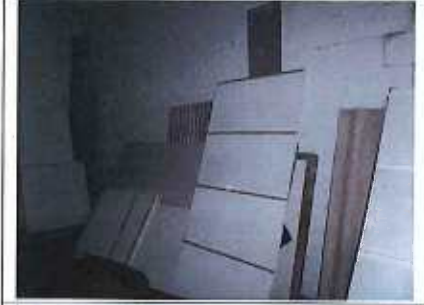
| Localisation | Identifiant + Description | Conclusion (justification) | Etat de conservation** et préconisations* | Photo |
|---|---|---|---|---|
| GARAGES - G5-G6 | Identifiant: M007<br>Description: Conduits de ventilation<br>Liste selon annexe.13-9 du CSP: B | Présence d'amiante (sur jugement de l'opérateur) | Matériau non dégradé<br><br><b>Résultat</b> EP**<br><br><b>Préconisation</b> : Il est recommandé de réaliser une évaluation périodique. | |

| | <p>Photo n° PhA007<br/> Localisation : GARAGES - G5-G6<br/> Ouvrage : Eléments ponctuels<br/> Partie d'ouvrage : Conduits de ventilation<br/> Description : Conduits de ventilation</p> |

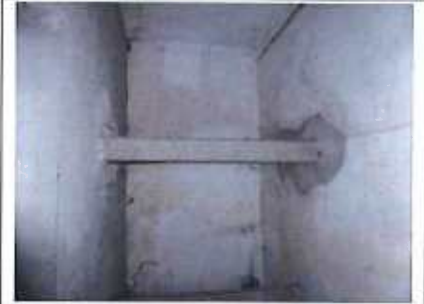
| Localisation | Identifiant + Description | Conclusion (justification) | Etat de conservation** et préconisations* | Photo |
|---|---|---|---|---|
| GARAGES - Grenier 2 | Identifiant: M008<br>Description: Conduits de ventilation<br>Liste selon annexe.13-9 du CSP: B | Présence d'amiante (sur jugement de l'opérateur) | Matériau non dégradé<br><br><b>Résultat</b> EP**<br><br><b>Préconisation</b> : Il est recommandé de réaliser une évaluation périodique. | |

| | <p>Photo n° PhA008<br/> Localisation : GARAGES - Grenier 2<br/> Ouvrage : Eléments ponctuels<br/> Partie d'ouvrage : Conduits de ventilation<br/> Description : Conduits de ventilation</p> |

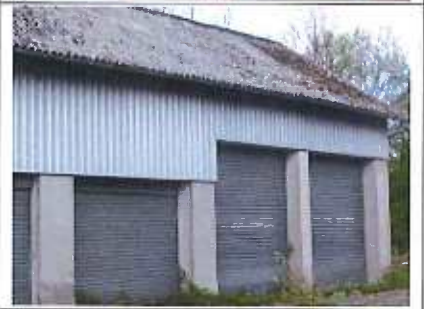
| Localisation | Identifiant + Description | Conclusion (justification) | Etat de conservation** et préconisations* | Photo |
|---|---|---|---|---|
| REZ DE CHAUSSEE - Toitures P32-33-34-35-36 | Identifiant: M010<br>Description: Plaques en fibres-ciment<br>Liste selon annexe.13-9 du CSP: B | Présence d'amiante (sur jugement de l'opérateur) | Matériau dégradé (étendue ponctuelle)<br><br><b>Résultat</b> EP**<br><br><b>Préconisation</b> : Il est recommandé de réaliser une évaluation périodique. | |

| | <p>Photo n° PhA010<br/> Localisation : REZ DE CHAUSSEE - Toitures P32-33-34-35-36<br/> Ouvrage : Plaques ondulées<br/> Partie d'ouvrage : Plaques en fibres-ciment<br/> Description : Plaques en fibres-ciment</p> |

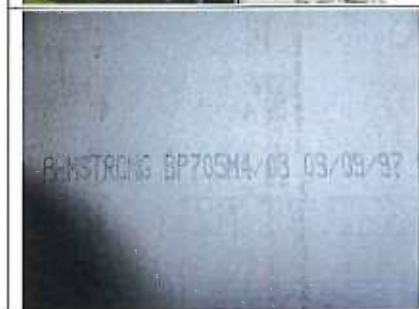
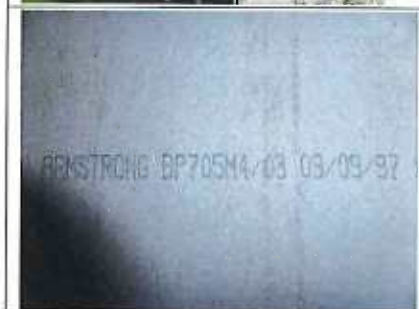
Photo n° Pha012

Localisation : REZ DE CHAUSSEE - P1  
 Ouvrage : 4 - Plafonds et faux plafonds - Faux plafonds  
 Partie d'ouvrage : Panneau et plaque  
 Description : Panneau et plaque

Photo n° PhA012  
Localisation : REZ DE CHAUSSEE - P1  
Ouvrage : 4 - Plafonds et faux plafonds - Faux plafonds  
Partie d'ouvrage : Panneau et plaque  
Description : Panneau et plaque

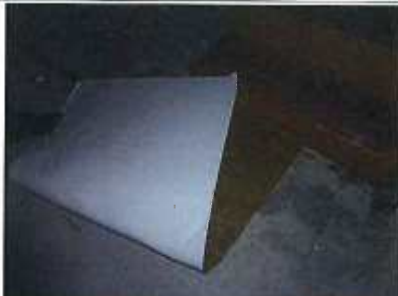
| | <p>Photo n° PhA001<br/> Localisation : REZ DE CHAUSSEE - P16-18-19-24-33<br/> Ouvrage : 4 - Plafonds et faux plafonds - Faux plafonds<br/> Partie d'ouvrage : Panneau et plaque<br/> Description : Panneau et plaque</p> |

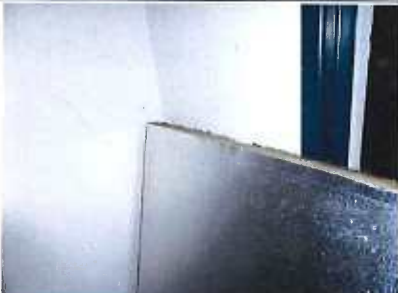
| | <p>Photo n° PhA002<br/> Localisation : REZ DE CHAUSSEE - P17-25-26-27-30-32-36-34-35- SOUS SOL S5<br/> Ouvrage : 4 - Plafonds et faux plafonds - Faux plafonds<br/> Partie d'ouvrage : Panneau et plaque<br/> Description : Panneau et plaque</p> |

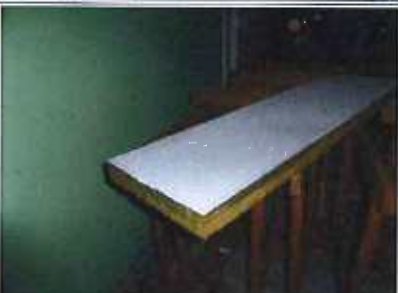
| | <p>Photo n° PhA003<br/> Localisation : REZ DE CHAUSSEE - P23<br/> Ouvrage : 4 - Plafonds et faux plafonds - Faux plafonds<br/> Partie d'ouvrage : Panneau et plaque<br/> Description : Panneau et plaque</p> |

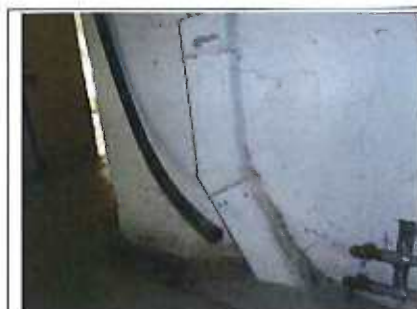
Photo n° PhA005  
Localisation : GARAGES - G2  
Ouvrage : Plaques ondulées  
Partie d'ouvrage : Plaques en fibres-ciment  
Description : Plaques en fibres-ciment

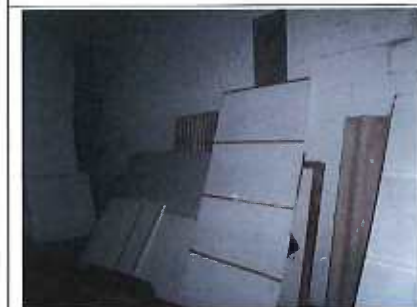
Photo n° PhA006  
Localisation : GARAGES - G2  
Ouvrage : Plaques ondulées  
Partie d'ouvrage : Plaques en fibres-ciment  
Description : Plaques en fibres-ciment

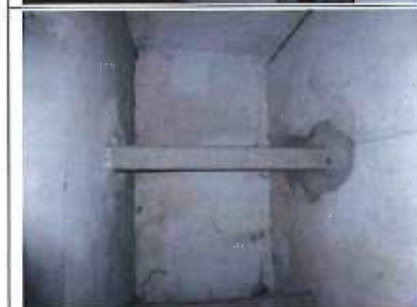
Photo n° PhA007  
Localisation : GARAGES - G5-G6  
Ouvrage : Eléments ponctuels  
Partie d'ouvrage : Conduits de ventilation  
Description : Conduits de ventilation

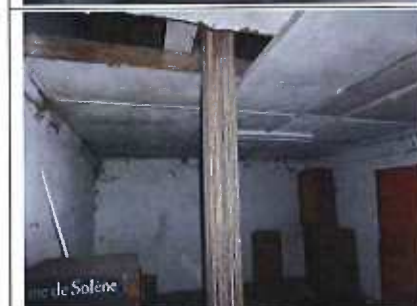
Photo n° PhA008  
Localisation : GARAGES - Grenier 2  
Ouvrage : Eléments ponctuels  
Partie d'ouvrage : Conduits de ventilation  
Description : Conduits de ventilation
