Rapport de mission de repérage des matériaux et produits contenant de l'amiante pour l'établissement du constat établi à l'occasion de la vente d'un immeuble bâti

Nature du bâtiment : Immeuble	Escalier :
Cat. du bâtiment : Etablissements sociaux	Bâtiment :
Nombre de Locaux :	Porte :
Etage :	Propriété de:
Numéro de Lot :	
Référence Cadastrale : Section AH n°36, 35 et 277	
Date du Permis de Construire : 1950	
Adresse : 40 rue Fernand	
59490 SOMAIN

Rapport N° : 4659 29.05.18 A	Date d'émission du rapport :	22/06/2018
Le repérage a été réalisé le : 29/05/2018	Accompagnateur :	Aucun
Par : DESBUISSON Victor	Laboratoire d'Analyses :	ITGA
N° certificat de qualification : CPDI 2557 Version 003	Adresse laboratoire :	Parc Edonia -Bâtiment R rue de la Terre Adélie 35768 SAINT-GRÉGOIRE CEDEX
Date d'obtention : 17/01/2018	Numéro d'accréditation :	1-0913
Le présent rapport est établi par une personne dont les compétences sont certifiées par : I.CERT	Organisme d'assurance professionnelle :	AXA France IARD
Date de commande : 15/05/2018	Adresse assurance :	
	N° de contrat d'assurance	6794707604
	Date de validité :	31/08/2018

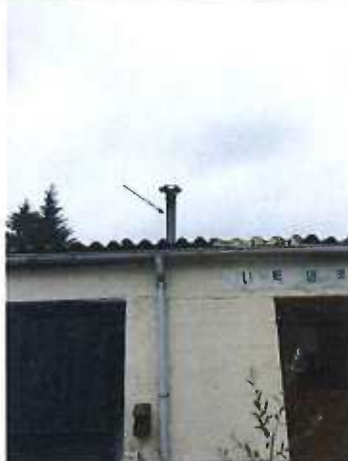
ELEMENT : Conduit de cheminée

Nom du client	Numéro de dossier	Pièce ou local
	4659 29.05.18	RDC - Atelier n°2
Matériau	Date de prélèvement	Nom de l'opérateur
Fibre ciment		DESBUISSON Victor
Localisation		Résultat
Conduit de cheminée - Toit		Présence d'amiante
Résultat de la grille d'évaluation		
Evaluation périodique		
Emplacement

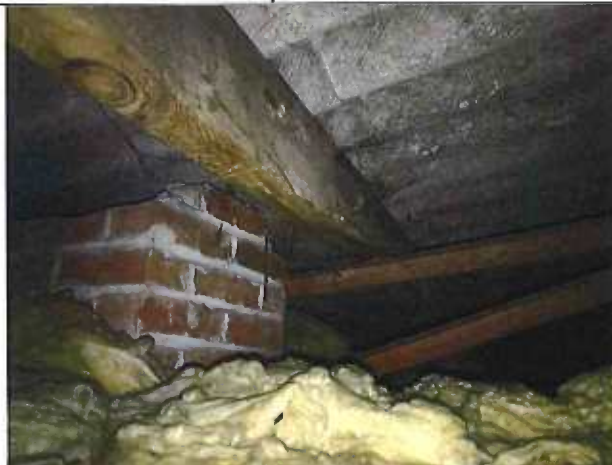
ELEMENT : Plafond

Nom du client	Numéro de dossier	Pièce ou local
	4659 29.05.18	2ème - Combies
Matériau	Date de prélèvement	Nom de l'opérateur
Fibre ciment (Plaques ondulées)		DESBUISSON Victor
Localisation		Résultat
Plafond - Plafond		Présence d'amiante
Résultat de la grille d'évaluation		
Evaluation périodique		
Emplacement

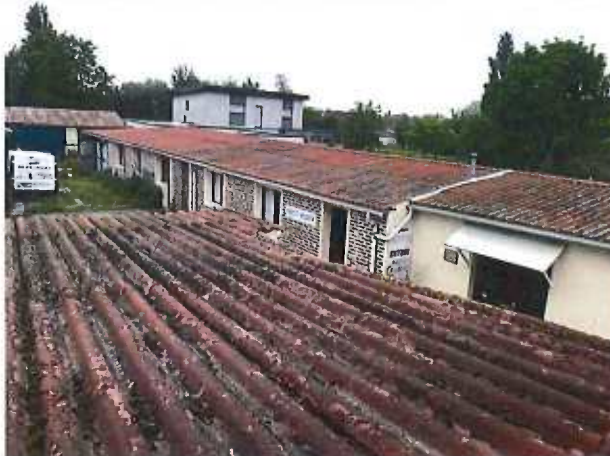
PRELEVEMENT : P002

Nom du client	Numéro de dossier	Pièce ou local
	4659 29.05.18	RDC - Local n°11
Matériau	Date de prélèvement	Nom de l'opérateur
Fibre ciment (Plaques ondulées)	29/05/2018	DESBUISSON Victor
Localisation		Résultat
Couverture - Toiture		absence d'amiante
Emplacement

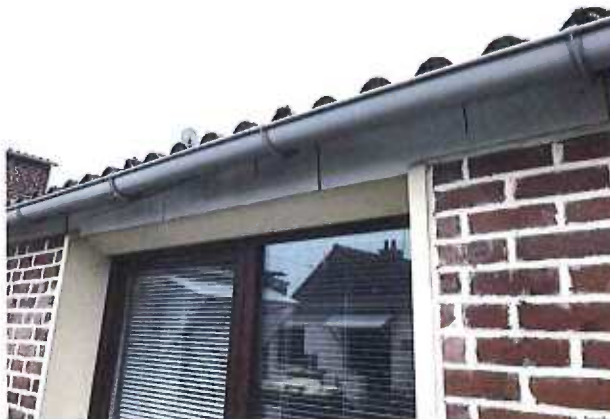
PRELEVEMENT : P003

Nom du client	Numéro de dossier	Pièce ou local
	4659 29.05.18	RDC - Local n°11
Matériau	Date de prélèvement	Nom de l'opérateur
Fibre ciment (Plaques planes)	29/05/2018	DESBUISSON Victor
Localisation		Résultat
Rives - Toiture		absence d'amiante
Emplacement
