Rapport de mission de repérage des matériaux et produits contenant de l'amiante pour l'établissement du constat établi à l'occasion de la vente d'un immeuble bâti

Nature du bâtiment : Bâtiment	Escalier :
Cat. du bâtiment : Etablissements sociaux	Bâtiment :
Nombre de Locaux :	Porte :
Etage :	Propriété de: _____
Numéro de Lot :	
Référence Cadastrale : Section AM 443, 446 et 445	
Date du Permis de Construire : 1930	
Adresse : 77 rue Pasteur	
59490 SOMAIN

Rapport N° : _____	Date d'émission du rapport :	07/06/2018
4660 29.05.18 A	Accompagnateur :	Aucun
Le repérage a été réalisé le : 29/05/2018	Laboratoire d'Analyses :	ITGA
Par : DESBUISSON Victor	Adresse laboratoire :	Parc Edonia -Bâtiment R rue de la Terre Adélie 35768 SAINT-GRÉGOIRE CEDEX
N° certificat de qualification : CPDI 2557 Version 003	Numéro d'accréditation :	1-0913
Date d'obtention : 17/01/2018	Organisme d'assurance professionnelle :	AXA France IARD
Le présent rapport est établi par une personne dont les compétences sont certifiées par : I.CERT	Adresse assurance :	
Date de commande : 15/05/2018	N° de contrat d'assurance :	6794707604
	Date de validité :	31/08/2018

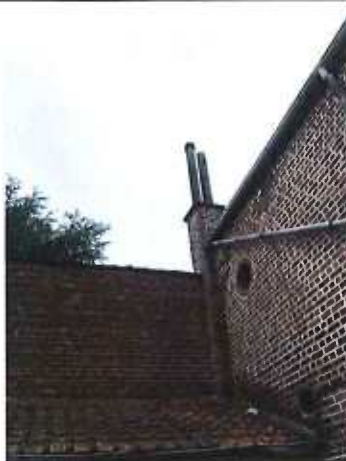
ELEMENT : Conduit de cheminée

Nom du client	Numéro de dossier	Pièce ou local
	4660 29.05.18	RDC - Chaufferie
Matériau	Date de prélèvement	Nom de l'opérateur
Fibre ciment		DESBUISSON Victor
Localisation		Résultat
Conduit de cheminée - Toiture		Présence d'amiante
Résultat de la grille d'évaluation		
Evaluation périodique		
Emplacement

→ Recommandation(s) au propriétaire

EP - Evaluation périodique

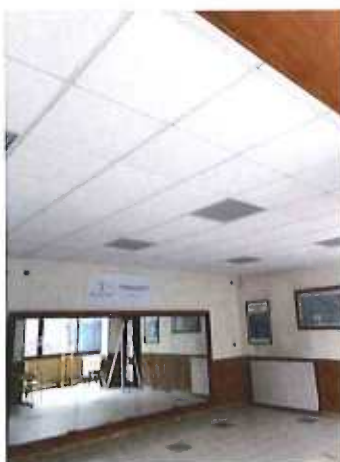
PRELEVEMENT : P001

Nom du client	Numéro de dossier	Pièce ou local
	4660 29.05.18	RDC - Local n°1
Matériau	Date de prélèvement	Nom de l'opérateur
Dalles minérales	29/05/2018	DESBUISSON Victor
Localisation		Résultat
Faux-plafond - Plafond		absence d'amiante
