Constat des risques d'exposition au plomb

34/1 rue du Maréchal de Lattre de TASSIGNY
59540 CAUDRY

ANNEXE 1 – FICHE D'IDENTIFICATION ET DE COTATION

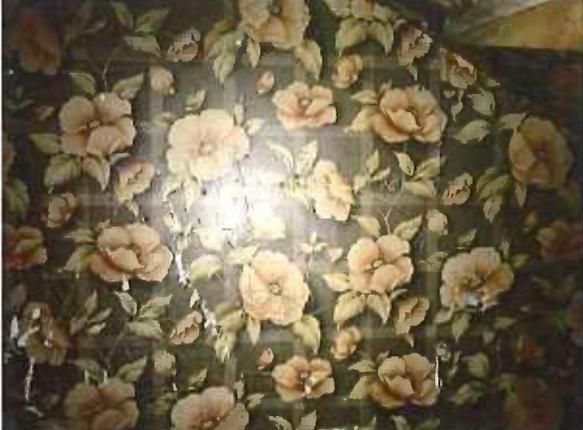
ELEMENT : Plafond		
Nom du client	Numéro de dossier 4703 27.06.18	Pièce ou local 1er - Palier
Matériau	Date de prélèvement	Nom de l'opérateur DESBUISSON Victor
Fibre ciment (Plaques planes) - Tapisserie		
Localisation Plafond - Plafond		Résultat Présence d'amiante
Résultat de la grille d'évaluation		
Evaluation périodique		
Emplacement

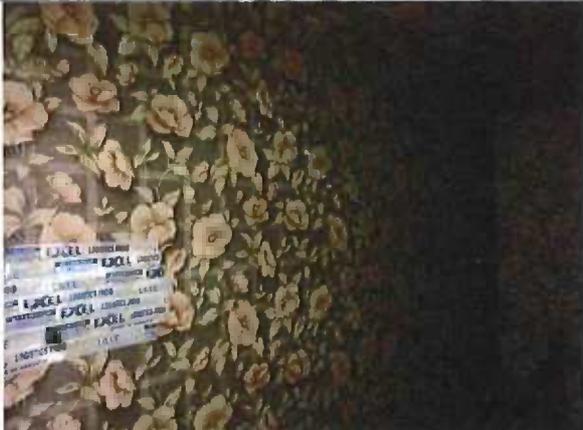
ELEMENT : Mur		
Nom du client	Numéro de dossier 1703 27.06.18	Pièce ou local 1er - Palier
Matériau	Date de prélèvement	Nom de l'opérateur DESBUISSON Victor
Fibre ciment (Plaques planes) - Tapisserie		
Localisation Mur - D		Résultat Présence d'amiante
Résultat de la grille d'évaluation		
Evaluation périodique		
Emplacement

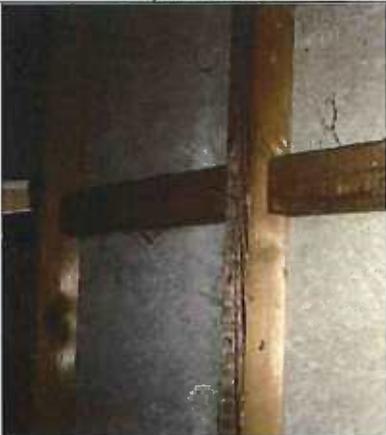
ELEMENT : Mur		
Nom du client	Numéro de dossier	Pièce ou local
	Ξ 4703 27.06.18	1er - Grenier
Matériau	Date de prélèvement	Nom de l'opérateur
Fibre ciment (Plaques planes)		DESBUISSON Victor
Localisation		Résultat
Mur - A		Présence d'amiante
Résultat de la grille d'évaluation		
Evaluation périodique		
Emplacement

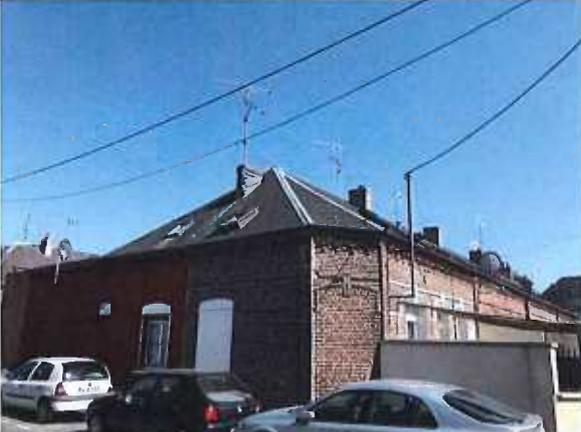
ELEMENT : Plafond		
Nom du client	Numéro de dossier	Pièce ou local
	4703 27.06.18	EXT - Toiture
Matériau	Date de prélèvement	Nom de l'opérateur
Ardoises composite		DESBUISSON Victor
Localisation		Résultat
Plafond - Plafond		Susceptible de contenir de l'amiante
Emplacement

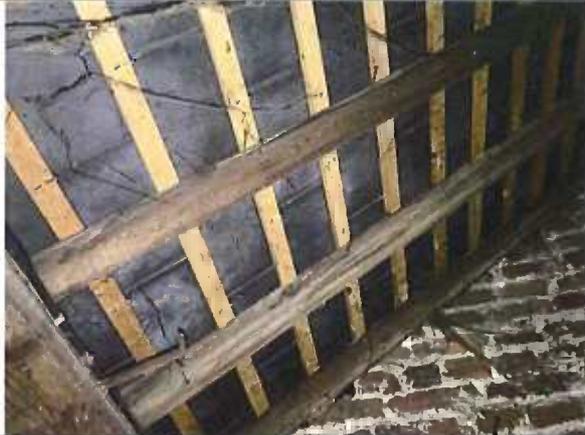
ELEMENT : Plafond		
Nom du client	Numéro de dossier	Pièce ou local
	4703 27.06.18	1er - Grenier
Matériau	Date de prélèvement	Nom de l'opérateur
Ardoises composite		DESBUISSON Victor
Localisation		Résultat
Plafond - Plafond		Susceptible de contenir de l'amiante
Emplacement

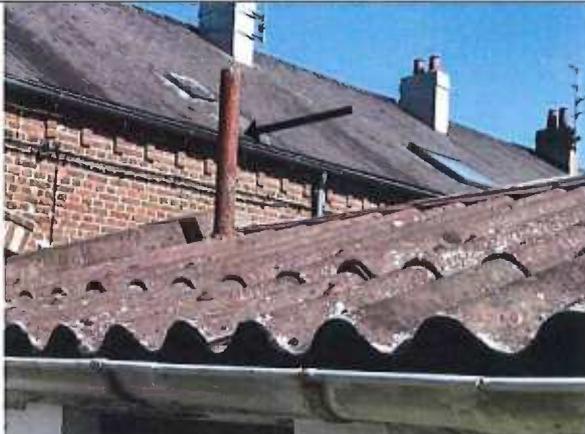
ELEMENT : Conduit de fluide		
Nom du client	Numéro de dossier	Pièce ou local
	4703 27.06.18	RDC - Appentis
Matériau	Date de prélèvement	Nom de l'opérateur
Fibre ciment		DESBUISSON Victor
Localisation		Résultat
Conduit de fluide - Toit		Présence d'amiante
Résultat de la grille d'évaluation		
Evaluation périodique		
Emplacement

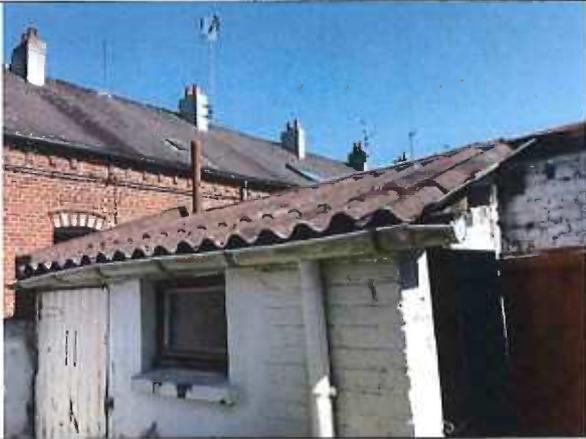
ELEMENT : Couverture		
Nom du client	Numéro de dossier	Pièce ou local
	4703 27.06.18	RDC - Appentis
Matériau	Date de prélèvement	Nom de l'opérateur
Fibre ciment (Plaques ondulées)		DESBUISSON Victor
Localisation		Résultat
Couverture - A		Présence d'amiante
Résultat de la grille d'évaluation		
Evaluation périodique		
Emplacement

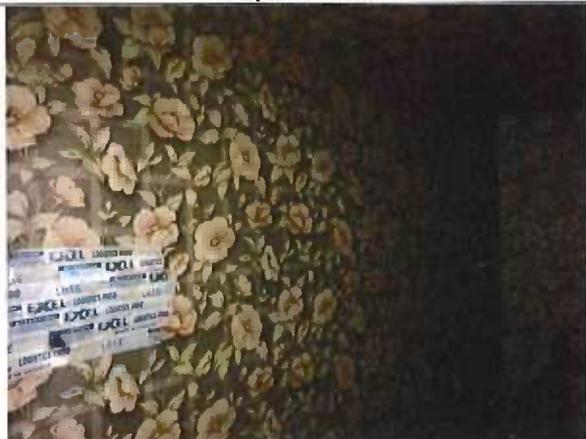
ELEMENT : Mur		
Nom du client	Numéro de dossier	Pièce ou local
	4703 27.06.18	1er - Palier
Matériau	Date de prélèvement	Nom de l'opérateur
Fibre ciment (Plaques planes) - Tapisserie		DESBUISSON Victor
Localisation		Résultat
Mur - A		Présence d'amiante
Résultat de la grille d'évaluation		
Evaluation périodique		
Emplacement

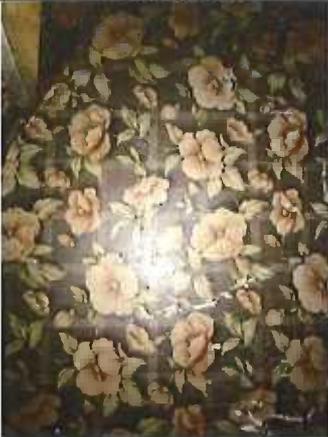
ELEMENT : Mur		
Nom du client	Numéro de dossier	Pièce ou local
:	4703 27.06.18	1er - Palier
Matériau	Date de prélèvement	Nom de l'opérateur
Fibre ciment (Plaques planes) - Tapisserie		DESBUISSON Victor
Localisation		Résultat
Mur - C		Présence d'amiante
Résultat de la grille d'évaluation		
Evaluation périodique		
Emplacement

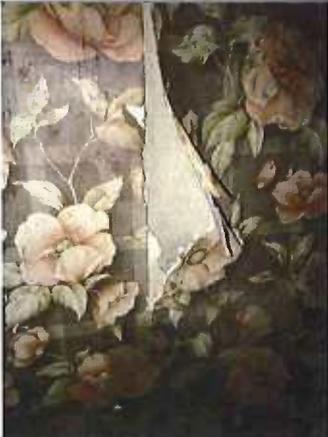
ELEMENT : Mur		
Nom du client	Numéro de dossier	Pièce ou local
:	4703 27.06.18	1er - Palier
Matériau	Date de prélèvement	Nom de l'opérateur
Fibre ciment (Plaques planes) - Tapisserie		DESBUISSON Victor
Localisation		Résultat
Mur - B		Présence d'amiante
Résultat de la grille d'évaluation		
Evaluation périodique		
Emplacement
