# Etat des Servitudes "Risques" et d'information sur les sols

Adresse du bien  
203 Rue de la Malcense  
59200 Tourcoing

## Rapport de mission de repérage des matériaux et produits contenant de l'amiante pour l'établissement du constat établi à l'occasion de la vente d'un immeuble bâti

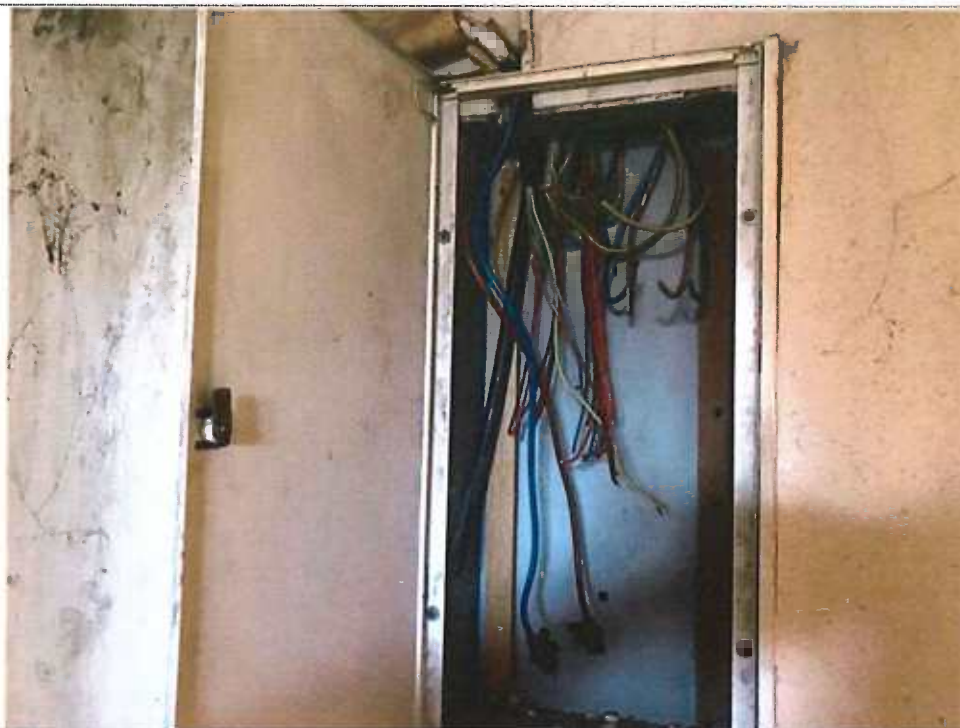
Point de contrôle N° B.4.3 a1)

| <u>Description :</u> | Au moins un CIRCUIT n'est pas protégé, à son origine, contre les surcharges et les courts-circuits. |
| <u>Observation(s)</u> | Tableau déposé, installation à reprendre dans sa globalité |
