Rapport de mission de repérage des matériaux et produits contenant de l'amiante pour l'établissement du constat établi à l'occasion de la vente d'un immeuble bâti

Nature du bâtiment : **Boulangerie**
Cat. du bâtiment : **Artisanat**
Nombre de Locaux :
Etage :
Numéro de Lot :
Référence Cadastrale : **Section AZ n°943**
Date du Permis de Construire : **1930**
Adresse : **185 rue de Saint Quentin**
59540 CAUDRY

Rapport N° : **4704 27.06.18 A**
Le repérage a été réalisé le : **27/06/2018**
Par : **DESBUISSON Victor**
N° certificat de qualification : **CPDI 2557 Version 003**
Date d'obtention : **17/01/2018**
Le présent rapport est établi par une personne dont les compétences sont certifiées par :
I.CERT

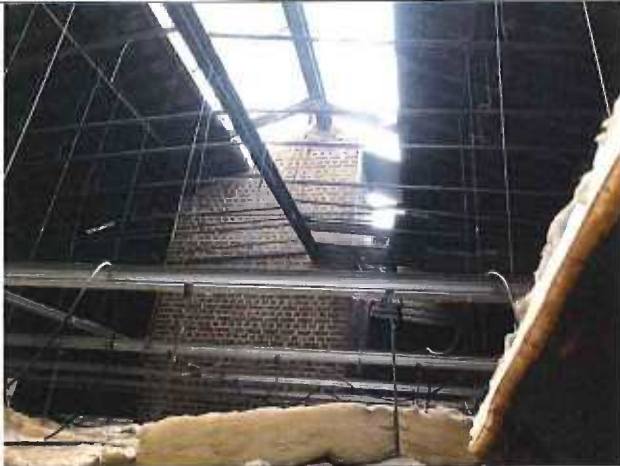
ELEMENT : Couverture		
Nom du client	Numéro de dossier	Pièce ou local
[REDACTED]	[REDACTED] 4704 27.06.18	RDC - Bureau n°2
Matériau	Date de prélèvement	Nom de l'opérateur
Fibre ciment (Plaques ondulées)		DESBUISSON Victor
Localisation		Résultat
Couverture - Plafond		Présence d'amiante
Résultat de la grille d'évaluation		
Evaluation périodique		
Emplacement

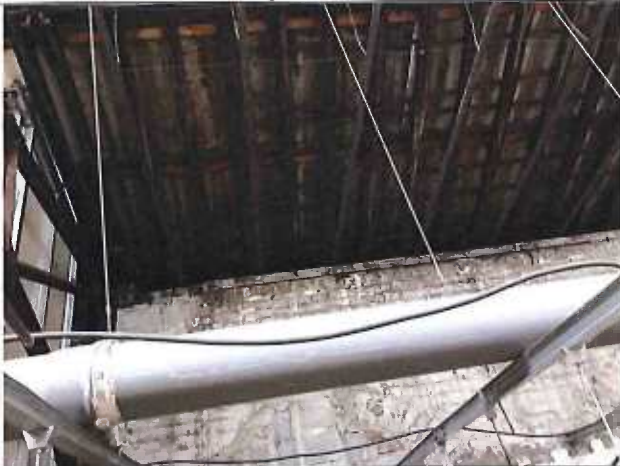
ELEMENT : Couverture		
Nom du client	Numéro de dossier	Pièce ou local
[REDACTED]	[REDACTED] 4704 27.06.18	RDC - Bureau n°3
Matériau	Date de prélèvement	Nom de l'opérateur
Fibre ciment (Plaques ondulées)		DESBUISSON Victor
Localisation		Résultat
Couverture - Plafond		Présence d'amiante
Résultat de la grille d'évaluation		
Evaluation périodique		
Emplacement

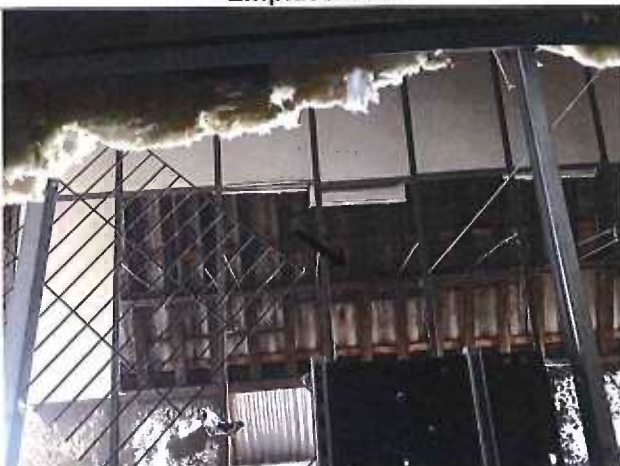
ELEMENT : Couverture		
Nom du client	Numéro de dossier	Pièce ou local
[REDACTED]	[REDACTED] 4704 27.06.18	RDC - Entrée/DGT
Matériau	Date de prélèvement	Nom de l'opérateur
Fibre ciment (Plaques ondulées)		DESBUISSON Victor
Localisation		Résultat
Couverture - Plafond		Présence d'amiante
Résultat de la grille d'évaluation		
Evaluation périodique		
Emplacement

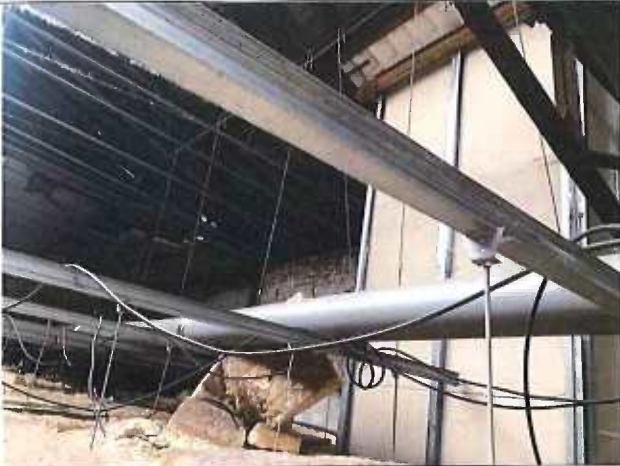
ELEMENT : Couverture		
Nom du client	Numéro de dossier	Pièce ou local
[REDACTED]	[REDACTED] 4704 27.06.18	RDC - Vestiaire n°2
Matériau	Date de prélèvement	Nom de l'opérateur
Fibre ciment (Plaques ondulées)		DESBUISSON Victor
Localisation		Résultat
Couverture - Plafond		Présence d'amiante
Résultat de la grille d'évaluation		
Evaluation périodique		
Emplacement

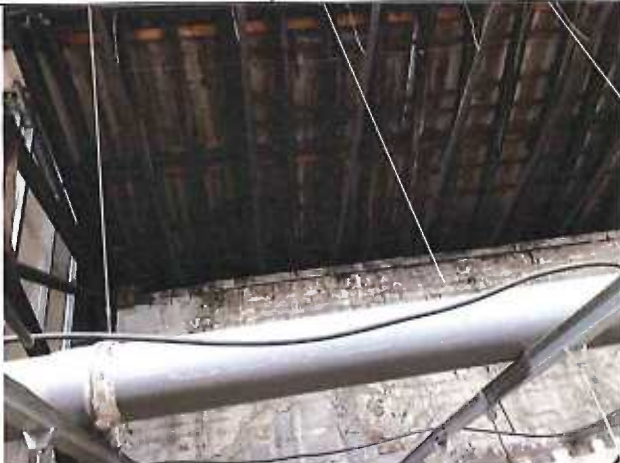
ELEMENT : Couverture		
Nom du client	Numéro de dossier	Pièce ou local
[REDACTED]	[REDACTED] 4704 27.06.18	RDC - WC n°2
Matériau	Date de prélèvement	Nom de l'opérateur
Fibre ciment (Plaques ondulées)		DESBUISSON Victor
Localisation		Résultat
Couverture - Plafond		Présence d'amiante
Résultat de la grille d'évaluation		
Evaluation périodique		
Emplacement

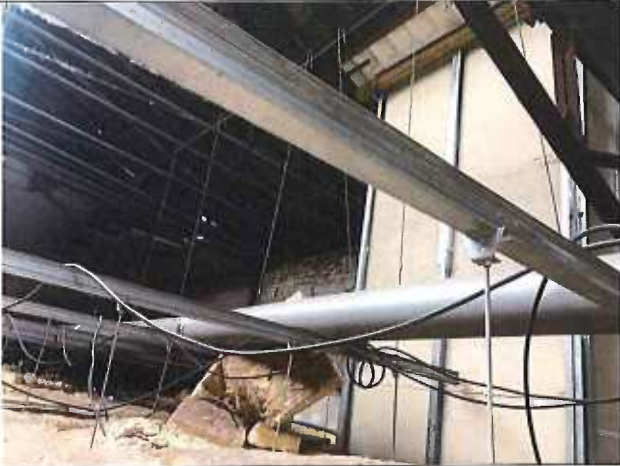
ELEMENT : Couverture		
Nom du client	Numéro de dossier	Pièce ou local
[REDACTED]	[REDACTED] 4704 27.06.18	RDC - WC n°3
Matériau	Date de prélèvement	Nom de l'opérateur
Fibre ciment (Plaques ondulées)		DESBUISSON Victor
Localisation		Résultat
Couverture - Plafond		Présence d'amiante
Résultat de la grille d'évaluation		
Evaluation périodique		
Emplacement

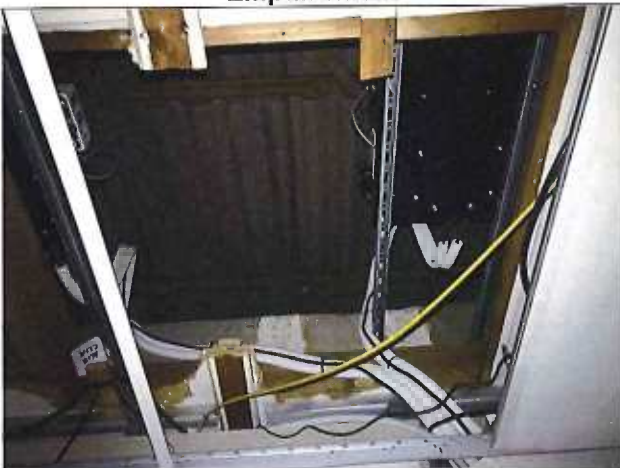
ELEMENT : Couverture		
Nom du client	Numéro de dossier	Pièce ou local
[REDACTED]	[REDACTED] 4704 27.06.18	RDC - Bureau n°4
Matériau	Date de prélèvement	Nom de l'opérateur
Fibre ciment (Plaques ondulées)		DESBUISSON Victor
Localisation		Résultat
Couverture - Plafond		Présence d'amiante
Résultat de la grille d'évaluation		
Evaluation périodique		
Emplacement

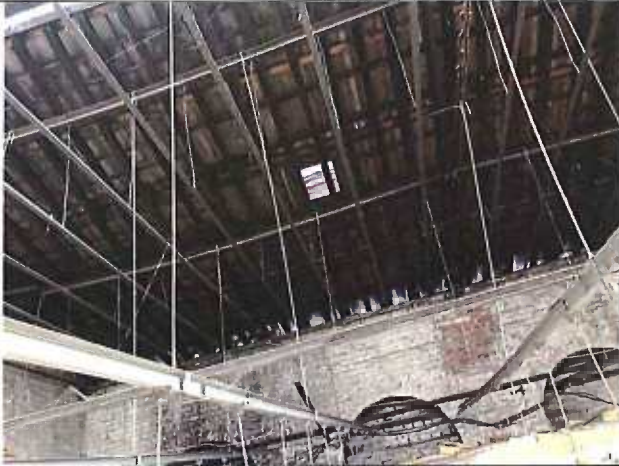
ELEMENT : Couverture		
Nom du client	Numéro de dossier	Pièce ou local
[REDACTED]	[REDACTED] 704 27.06.18	RDC - Dégagement n°1
Matériau	Date de prélèvement	Nom de l'opérateur
Fibre ciment (Plaques ondulées)		DESBUISSON Victor
Localisation		Résultat
Couverture - Plafond		Présence d'amiante
Résultat de la grille d'évaluation		
Evaluation périodique		
Emplacement

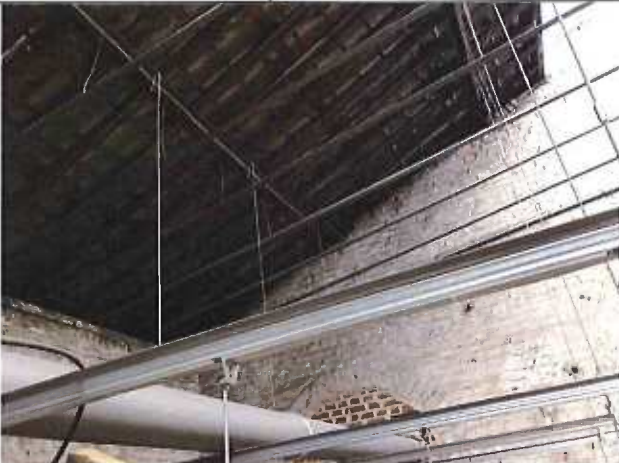
ELEMENT : Couverture		
Nom du client	Numéro de dossier	Pièce ou local
[REDACTED]	[REDACTED] 4704 27.06.18	RDC - Salle de repos
Matériau	Date de prélèvement	Nom de l'opérateur
Fibre ciment (Plaques ondulées)		DESBUISSON Victor
Localisation		Résultat
Couverture - Plafond		Présence d'amiante
Résultat de la grille d'évaluation		
Evaluation périodique		
Emplacement

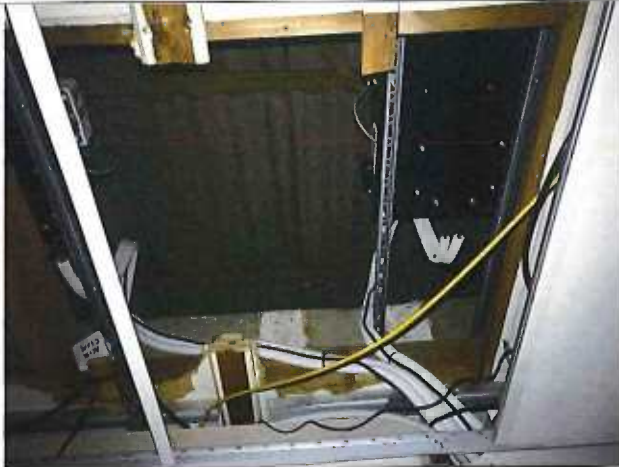
ELEMENT : Couverture		
Nom du client	Numéro de dossier	Pièce ou local
[REDACTED]	[REDACTED] 4704 27.06.18	RDC - LT
Matériau	Date de prélèvement	Nom de l'opérateur
Fibre ciment (Plaques ondulées)		DESBUISSON Victor
Localisation		Résultat
Couverture - Plafond		Présence d'amiante
Résultat de la grille d'évaluation		
Evaluation périodique		
Emplacement

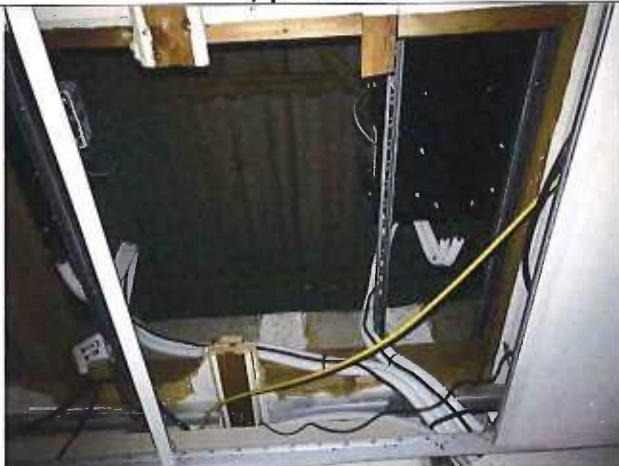
ELEMENT : Couverture		
Nom du client	Numéro de dossier	Pièce ou local
[REDACTED]	[REDACTED] 4704 27.06.18	RDC - Fournil
Matériau	Date de prélèvement	Nom de l'opérateur
Fibre ciment (Plaques ondulées)		DESBUISSON Victor
Localisation		Résultat
Couverture - Plafond		Présence d'amiante
Résultat de la grille d'évaluation		
Evaluation périodique		
Emplacement

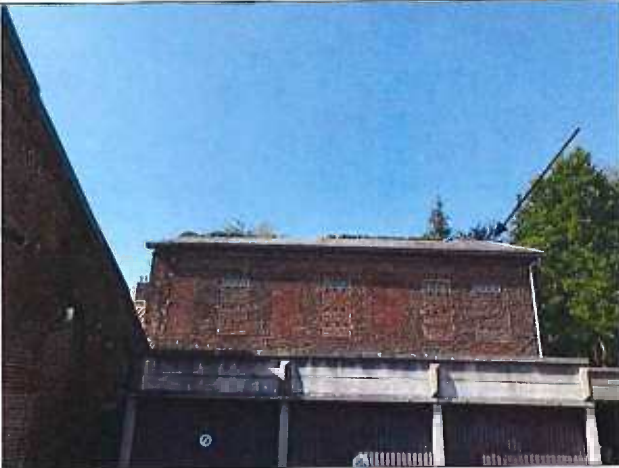
ELEMENT : Couverture		
Nom du client	Numéro de dossier	Pièce ou local
[REDACTED]	[REDACTED] 4704 27.06.18	1er - Local n°4
Matériau	Date de prélèvement	Nom de l'opérateur
Fibre ciment (Ardoises)		DESBUISSON Victor
Localisation		Résultat
Couverture - A		Présence d'amiante
Résultat de la grille d'évaluation		
Evaluation périodique		
Emplacement

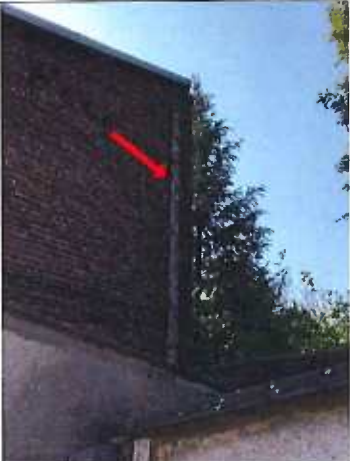
ELEMENT : Conduit de cheminée		
Nom du client	Numéro de dossier	Pièce ou local
[REDACTED]	[REDACTED] 4704 27.06.18	1er - Local n°4
Matériau	Date de prélèvement	Nom de l'opérateur
Fibre ciment		DESBUISSON Victor
Localisation		Résultat
Conduit de cheminée - Pignon		Présence d'amiante
Résultat de la grille d'évaluation		
Evaluation périodique		
Emplacement

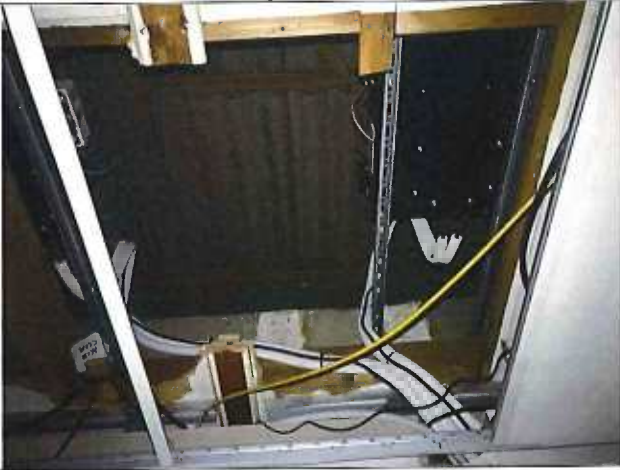
ELEMENT : Couverture		
Nom du client	Numéro de dossier	Pièce ou local
[REDACTED]	[REDACTED] 4704 27.06.18	RDC - Surface de vente
Matériau	Date de prélèvement	Nom de l'opérateur
Fibre ciment (Plaques ondulées)		DESBUISSON Victor
Localisation		Résultat
Couverture - Plafond		Présence d'amiante
Résultat de la grille d'évaluation		
Evaluation périodique		
Emplacement

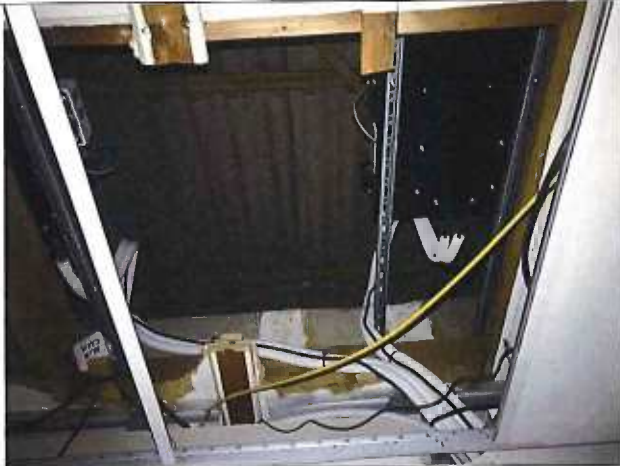
ELEMENT : Couverture		
Nom du client	Numéro de dossier	Pièce ou local
[REDACTED]	[REDACTED] 4704 27.06.18	RDC - Laboratoire
Matériau	Date de prélèvement	Nom de l'opérateur
Fibre ciment (Plaques ondulées)		DESBUISSON Victor
Localisation		Résultat
Couverture - Plafond		Présence d'amiante
Résultat de la grille d'évaluation		
Evaluation périodique		
Emplacement

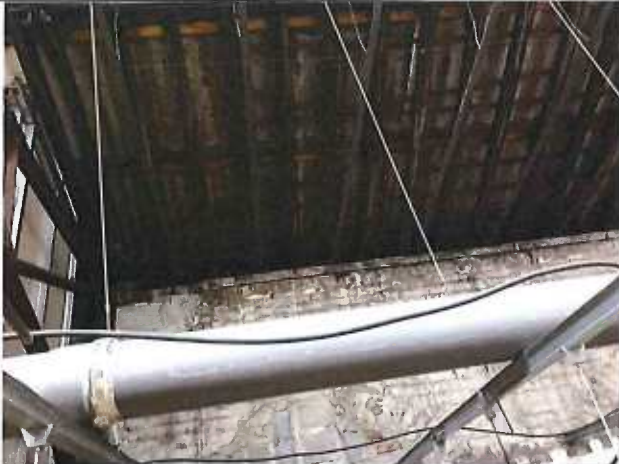
ELEMENT : Couverture		
Nom du client	Numéro de dossier	Pièce ou local
[REDACTED]	[REDACTED] 4704 27.06.18	RDC - Local de stockage
Matériau	Date de prélèvement	Nom de l'opérateur
Fibre ciment (Plaques ondulées)		DESBUISSON Victor
Localisation		Résultat
Couverture - Plafond		Présence d'amiante
Résultat de la grille d'évaluation		
Evaluation périodique		
Emplacement

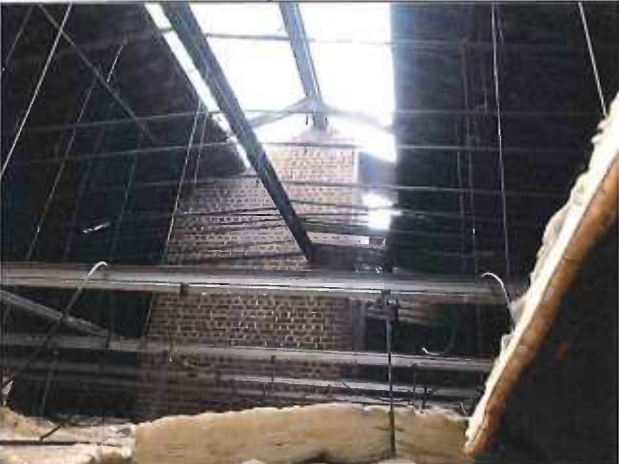
ELEMENT : Couverture		
Nom du client	Numéro de dossier	Pièce ou local
[REDACTED]	[REDACTED] 4704 27.06.18	RDC - Réserve
Matériau	Date de prélèvement	Nom de l'opérateur
Fibre ciment (Plaques ondulées)		DESBUISSON Victor
Localisation		Résultat
Couverture - Plafond		Présence d'amiante
Résultat de la grille d'évaluation		
Evaluation périodique		
Emplacement

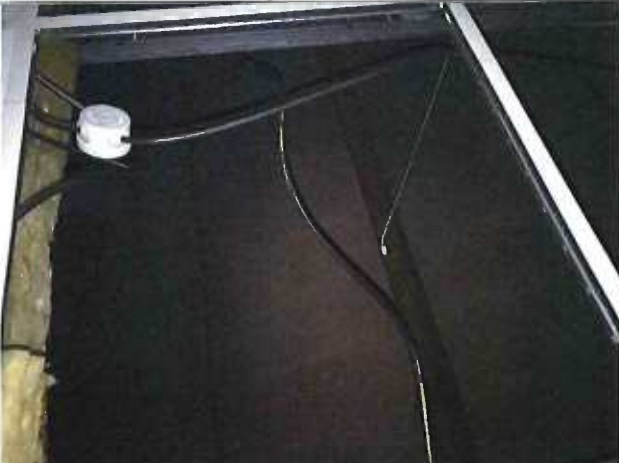
ELEMENT : Plénum		
Nom du client	Numéro de dossier	Pièce ou local
[REDACTED]	[REDACTED] 4704 27.06.18	RDC - Réserve
Matériau	Date de prélèvement	Nom de l'opérateur
Fibre ciment (Plaques planes)		DESBUISSON Victor
Localisation		Résultat
Plénum - Plafond		Présence d'amiante
Résultat de la grille d'évaluation		
Evaluation périodique		
Emplacement

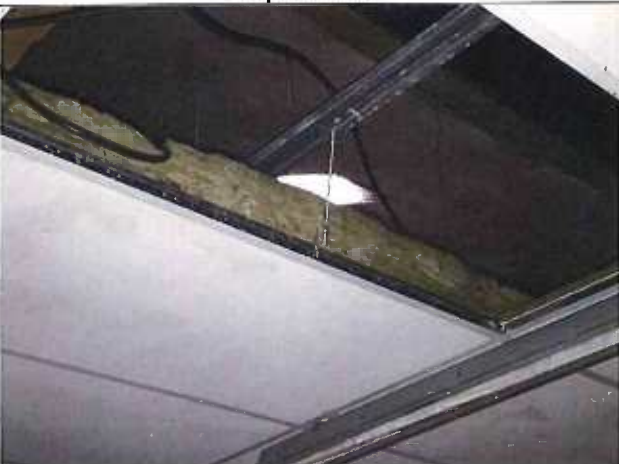
ELEMENT : Plénum		
Nom du client	Numéro de dossier	Pièce ou local
[REDACTED]	[REDACTED] 4704 27.06.18	RDC - Laboratoire
Matériau	Date de prélèvement	Nom de l'opérateur
Fibre ciment (Plaques planes)		DESBUISSON Victor
Localisation		Résultat
Plénum - Plafond		Présence d'amiante
Résultat de la grille d'évaluation		
Evaluation périodique		
Emplacement

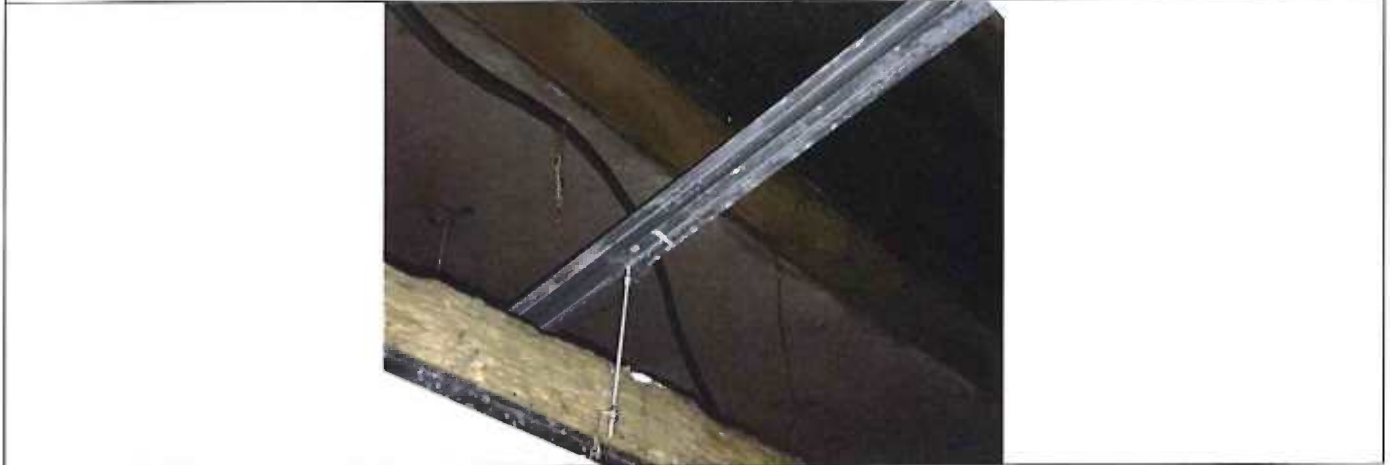
ELEMENT : Couverture		
Nom du client	Numéro de dossier	Pièce ou local
[REDACTED]	[REDACTED] 4704 27.06.18	RDC - Local plonge
Matériau	Date de prélèvement	Nom de l'opérateur
Fibre ciment (Plaques ondulées)		DESBUISSON Victor
Localisation		Résultat
Couverture - Plafond		Présence d'amiante
Résultat de la grille d'évaluation		
Evaluation périodique

ELEMENT : Plénum		
Nom du client	Numéro de dossier	Pièce ou local
[REDACTED]	[REDACTED] 4704 27.06.18	RDC - Local plonge
Matériau	Date de prélèvement	Nom de l'opérateur
Fibre ciment (Plaques planes)		DESBUISSON Victor
Localisation		Résultat
Plénum - Plafond		Présence d'amiante
Résultat de la grille d'évaluation		
Evaluation périodique		
Emplacement
