Rapport de mission de repérage des matériaux et produits contenant de l'amiante pour l'établissement du constat établi à l'occasion de la vente d'un immeuble bâti

A.1 DESIGNATION DU BATIMENT	
Nature du bâtiment : Bâtiment	Escalier :
Cat. du bâtiment : Artisanat	Bâtiment :
Nombre de Locaux :	Porte :
Etage :	
Numéro de Lot :	Propriété de: 4787
Référence Cadastre : Section AD n°163	9001 rue de la Gare 9005 rue Eugène Lecocq
Date du Permis de Construire : 1930	59225 CLARY
Adresse : 9001 rue de la Gare 9005 rue Eugène Lecocq 59225 CLARY

A.3 EXECUTION DE LA MISSION	
Rapport N° : 4787 4787 28.09.18 A	Date d'émission du rapport : 03/10/2018
Le repérage a été réalisé le : 28/09/2018	Accompagnateur : Aucun
Par : DESBUISSON Victor	Laboratoire d'Analyses : ITGA
N° certificat de qualification : CPDI 2557 Version 004	Adresse laboratoire : Parc Edonia -Bâtiment R rue de la Terre Adélie 35768 SAINT-GRÉGOIRE CEDEX
Date d'obtention : 17/01/2018	Numéro d'accréditation : 1-0913
Le présent rapport est établi par une personne dont les compétences sont certifiées par :	Organisme d'assurance professionnelle : AXA France IARD
ICERT	Adresse assurance :
Parc Edonia - Bât. G	N° de contrat d'assurance : 6794

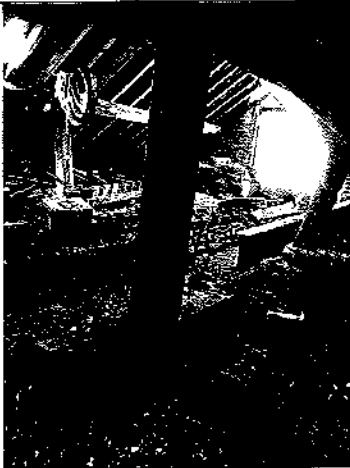
Nom du client	Numéro de dossier	Pièce ou local
4787	4787 4787 28.09.18	3ème - Combles n°2
Matériau	Date de prélèvement	Nom de l'opérateur
Fibre ciment (Ardoises)		DESBUISSON Victor
Localisation		Résultat
Couverture - A		Présence d'amiante
Résultat de la grille d'évaluation		
Evaluation périodique		
Emplacement

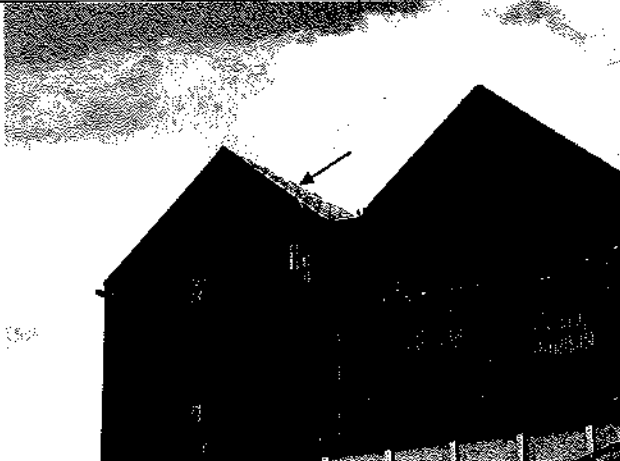
ELEMENT : Couverture		
Nom du client	Numéro de dossier	Pièce ou local
4787	4787 4787 28.09.18	3ème - Local n°8
Matériau	Date de prélèvement	Nom de l'opérateur
Fibre ciment (Ardoises)		DESBUISSON Victor
Localisation		Résultat
Couverture - A		Présence d'amiante
Résultat de la grille d'évaluation		
Evaluation périodique		
Emplacement

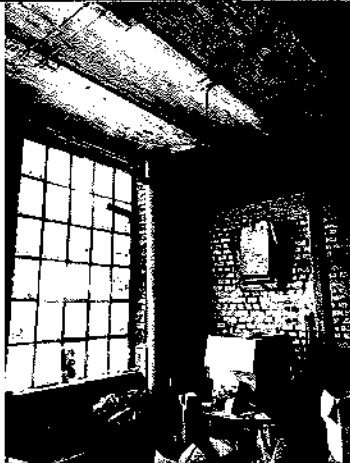
ELEMENT : Conduits		
Nom du client	Numéro de dossier	Pièce ou local
4787	4787 4787 28.09.18	2ème - Local n°5
Matériau	Date de prélèvement	Nom de l'opérateur
Fibre ciment		DESBUISSON Victor
Localisation		Résultat
Conduits - A		Présence d'amiante
Résultat de la grille d'évaluation		
Evaluation périodique		
Emplacement

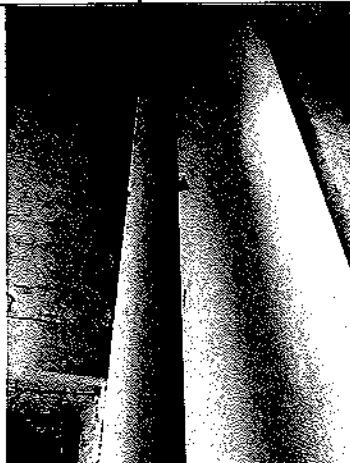
ELEMENT : Conduits		
Nom du client	Numéro de dossier	Pièce ou local
4787	4787 4787 28.09.18	2ème - Sanitaire 3
Matériau	Date de prélèvement	Nom de l'opérateur
Fibre ciment		DESBUISSON Victor
Localisation		Résultat
Conduits - A		Présence d'amiante
Résultat de la grille d'évaluation		
Evaluation périodique		
Emplacement

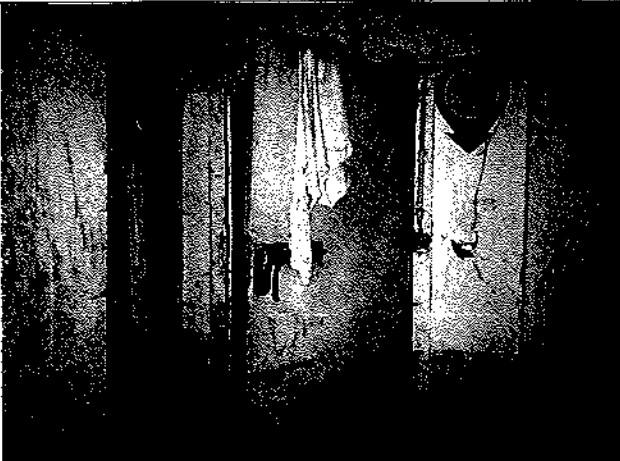
ELEMENT : Porte		
Nom du client	Numéro de dossier	Pièce ou local
4787	4787 4787 28.09.18	1er SS - Chaufferie
Matériau	Date de prélèvement	Nom de l'opérateur
Fibre ciment (Plaques planes)		DESBUISSON Victor
Localisation		Résultat
Porte - A		Présence d'amiante
Résultat de la grille d'évaluation		
Evaluation périodique		
Emplacement

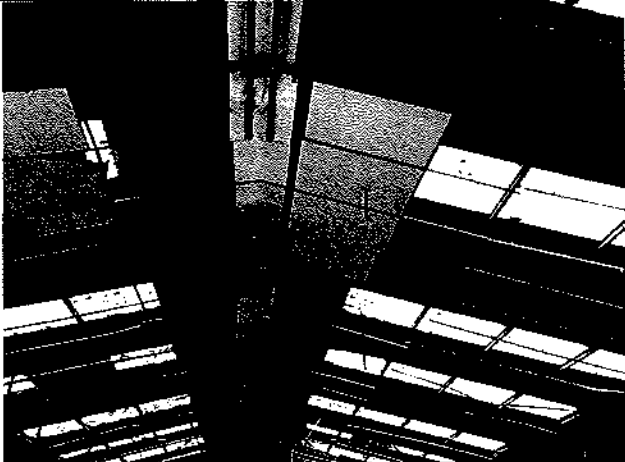
ELEMENT : Plafond		
Nom du client	Numéro de dossier	Pièce ou local
4787	4787 4787 28.09.18	RDC - Hangar n°3
Matériau	Date de prélèvement	Nom de l'opérateur
Fibre ciment (Plaques ondulées)		DESBUISSON Victor
Localisation		Résultat
Plafond - Plafond		Néant
Emplacement

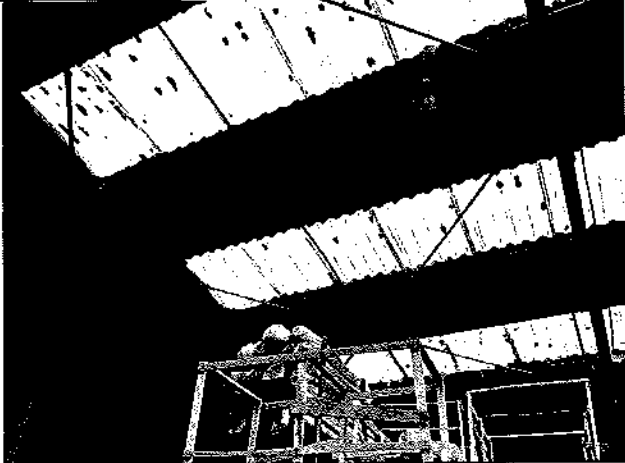
ELEMENT : Plafond		
Nom du client	Numéro de dossier	Pièce ou local
4787	4787 4787 28.09.18	RDC - Hangar n°1
Matériau	Date de prélèvement	Nom de l'opérateur
Fibre ciment (Plaques ondulées)		DESBUISSON Victor
Localisation	Résultat	
Plafond - Plafond	Présence d'amiante	
Résultat de la grille d'évaluation		
Evaluation périodique		
Emplacement

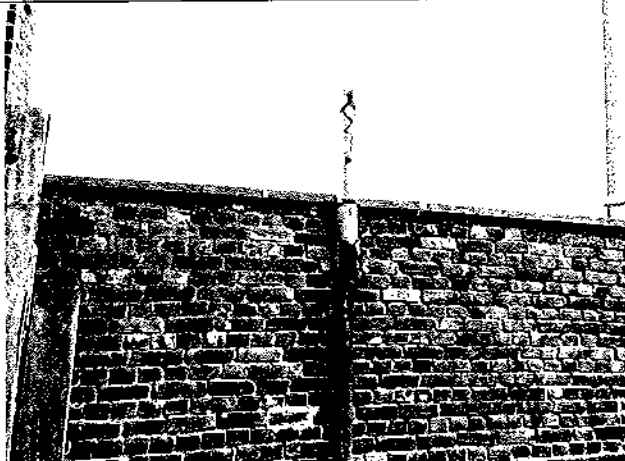
N° Local	Local	Etage	Elément	Zone	Matériau / Produit	Liste	Méthode	Etat de dégradation	Photo
6	Bureau 3 (B)	RDC	Conduit de fluide	Mur d'enceinte	Fibre ciment	B	Jugement personnel	Matériaux dégradé

ELEMENT : Conduit de fluide		
Nom du client	Numéro de dossier	Pièce ou local
4787	4787 4787 28.09.18	RDC - Bureau 3 (B)
Matériau	Date de prélèvement	Nom de l'opérateur
Fibre ciment		DESBUISSON Victor
Localisation	Résultat	
Conduit de fluide - Mur d'enceinte	Présence d'amiante	
Résultat de la grille d'évaluation		
Action Corrective de 2nd niveau		
Emplacement

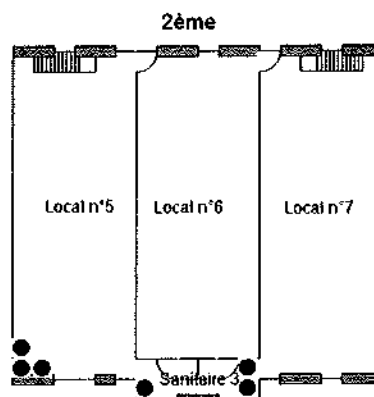
PLANCHER DE RÉFÉRENCE USUEL				Adresse de l'immeuble : 9001 rue de la Gare 9005 rue Eugène Lecocq 59225 CLARY	
N° dossier :	4787 4787 28.09.18				
N° planche :	4/4	Version :	0	Type :	Croquis
Origine du plan :	Cabinet de diagnostics			Bâtiment – Niveau :	Hangar S/S-N+1-N+2-N+3

● Moteur : Tresse
● Probabilité de présence d'Amiante
● Prélèvement impossible sans sondage destructif

Murs/Porte Fibre ciment (Plaques planes) Présence d'amiante	<p>ATTENTION CONTIENS DE L'AMIANTE</p> <p>Respirer le polluant d'amiante est dangereux pour la santé.</p> <p>Suivre les consignes de sécurité.</p>
●	Conduits Fibre ciment Présence d'amiante	
	Couverture : Fibre ciment (Ardoises) Présence d'amiante
