**CONSTAT DU RISQUE D'EXPOSITION AU PLOMB EN PARTIES COMMUNES****A. Rappel du cadre réglementaire et des objectifs du CREP**

Partie commune 120 et 122 boulevard Basly  
62300 LENS

**Rapport de mission de repérage des matériaux contenant de l'amiante pour l'établissement du constat établi à l'occasion de la vente d'un immeuble bâti**

**CONSTAT DE RISQUE D'EXPOSITION AU PLOMB EN PARTIES PRIVATIVES**

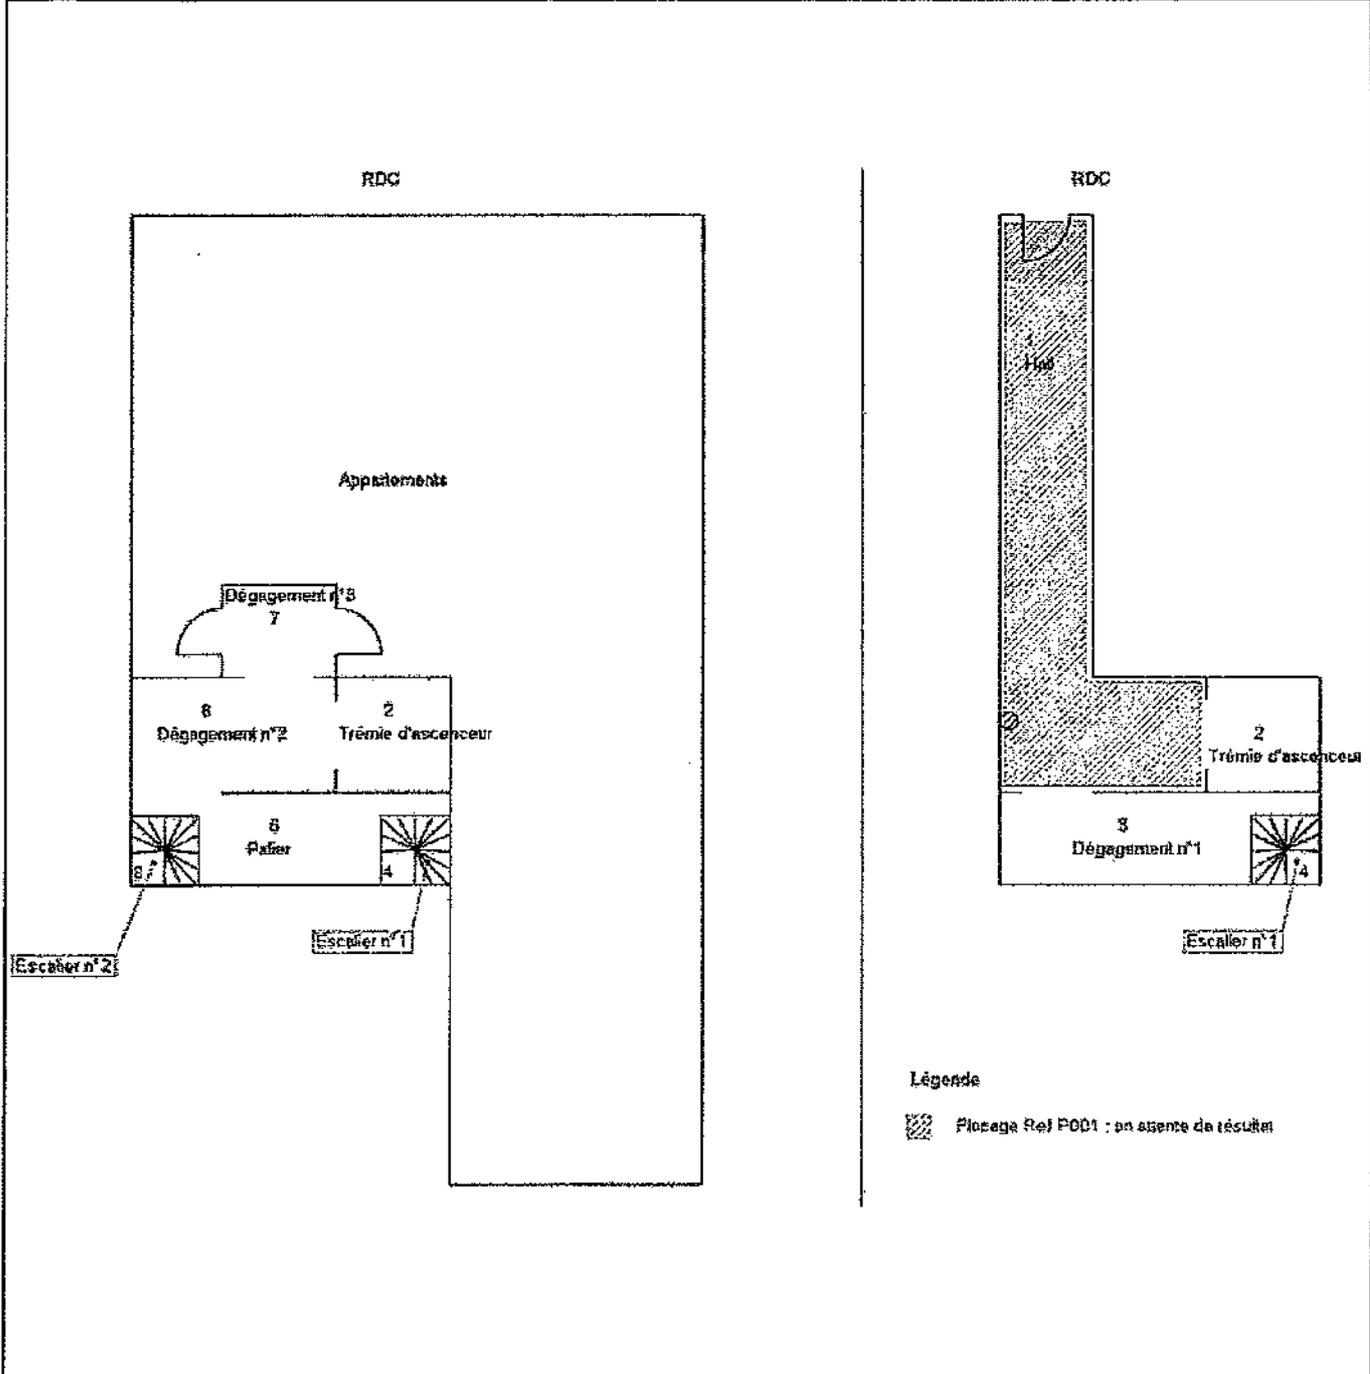
**ANNEXE 2 – CROQUIS**

PLANCHE DE REPERAGE USUEL			
N° dossier :	34402 PB LENS BASLY		
N° planche :	1/2	Version :	0
Type :	Croquis		
Adresse de l'immeuble :	Partie commune 120 et 122 boulevard Basly 62300 LENS		
Origine du plan :	Cabinet de diagnostics		Bâtiment – Niveau :
		Croquis

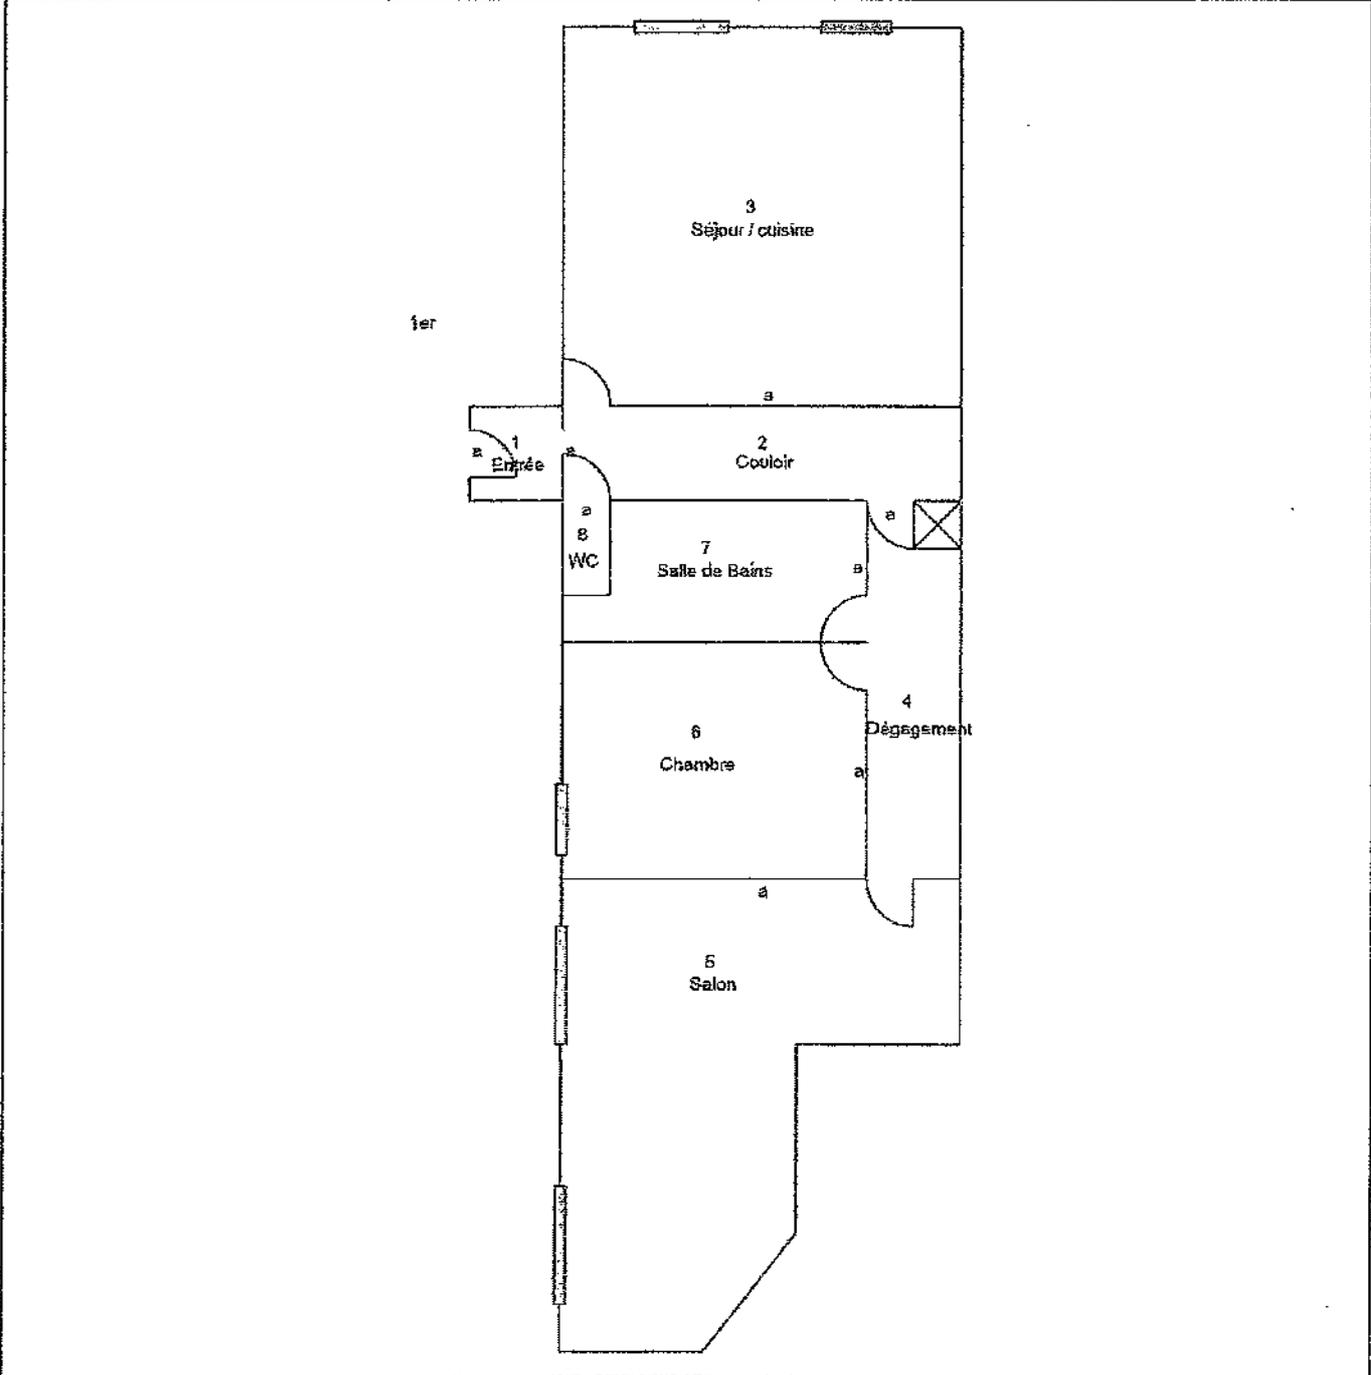
ANNEXE 1 - CROQUIS

N° dossier : 34353 PB LENS BASLY			Adresse de l'immeuble : Appartement 120 et 122 boulevard Basly 62300 LENS
N° planche : 1/1	Version : 0	Type : Croquis	
Origine du plan : Cabinet de diagnostics		Bâtiment - Niveau : Croquis

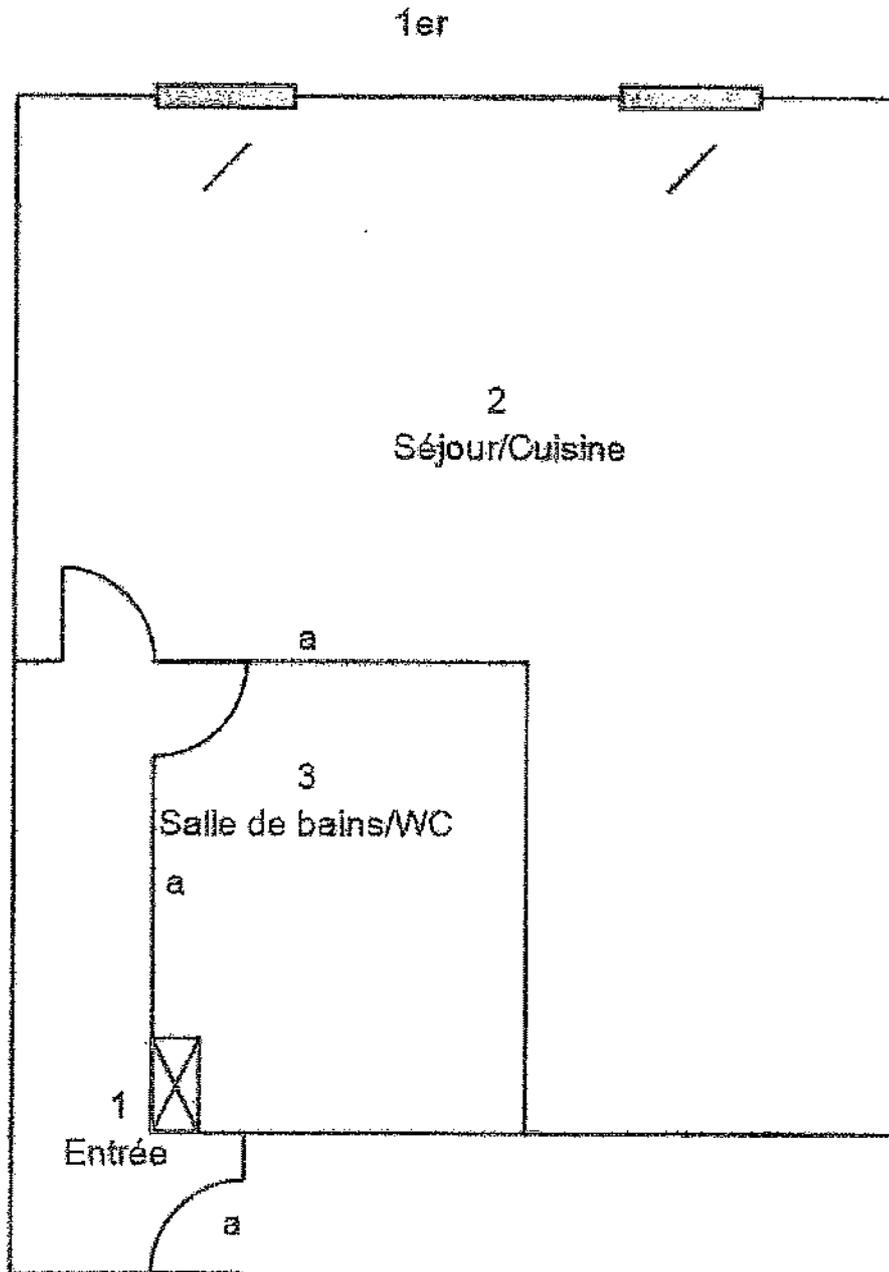
Croquis

Présence de revêtements contenant du plomb en bon état ou non visible  
 Présence de revêtements contenant du plomb en état dégradé

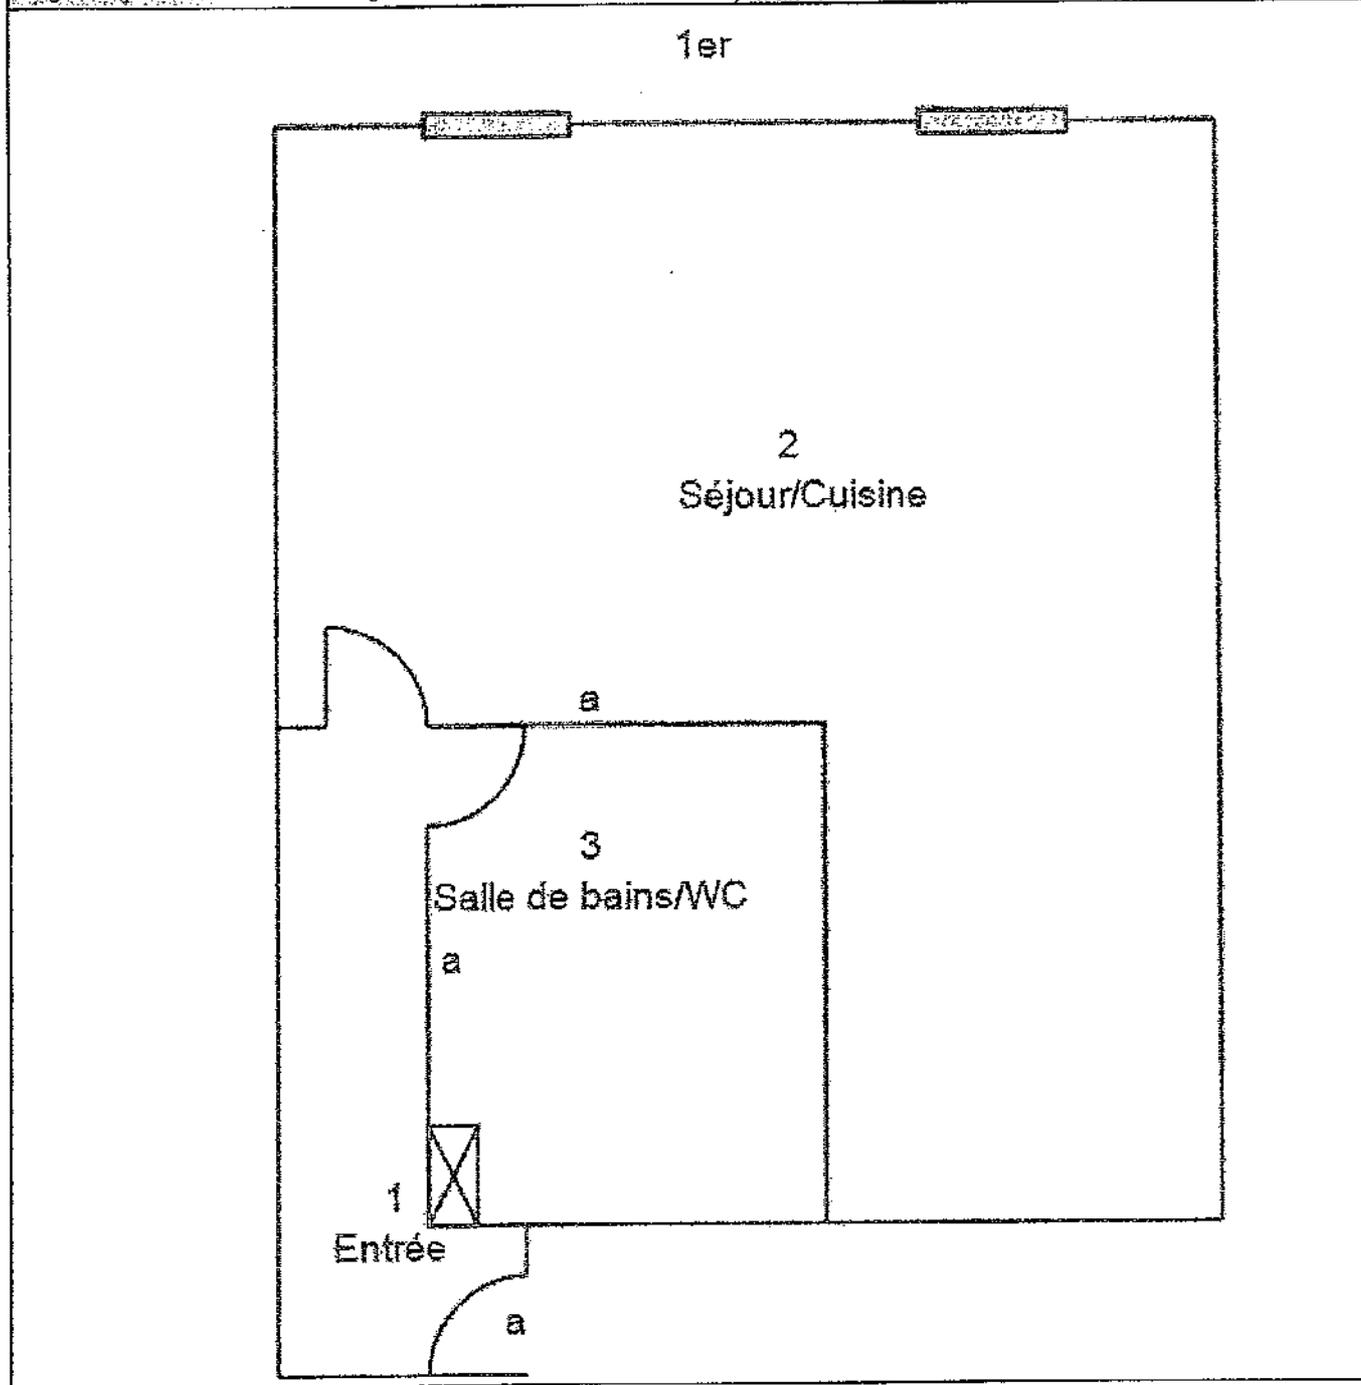
ANNEXE 1 - CROQUIS

N° dossier : 34351 PB LENS BASLY			Adresse de l'immeuble : Appartement 120 et 122 boulevard Basly 62300 LENS
N° planche : 1/1	Version : 0	Type : Croquis	
Origine du plan : Cabinet de diagnostics			Bâtiment - Niveau : Croquis
