DOSSIER DE DIAGNOSTICS TECHNIQUES

Reference : 26205 LEFETZ

Type	Maison individuelle
Adresse	33 rue des Ecoles 62118 PLOUVAIN
Numéro de la Foliotte des Impôts	AB 97

CONSTAT DE RISQUE D'EXPOSITION AU PLOMB EN PARTIES PRIVATIVES

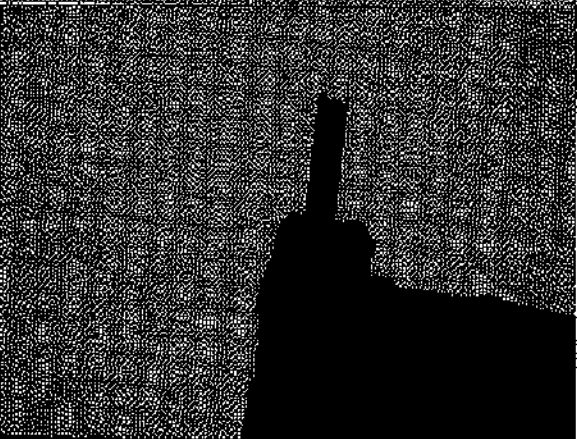
13	Grenier	1er	Conduits de fumée	Sort de la cheminée en toiture	Conduit de fluide en amiante ciment	Jugement personnel	Matériaux dégradé

ELEMENT : Conduits de fumée		
Adresse	26205 LEFETZ	Gravier - 1er
Matériau	Conduit de fluide en amiante ciment	ROGÉAUX Xavier
Localisation	Conduits de fumée - Sort de la cheminée en toiture	Présence d'amiante
Évaluation périodique

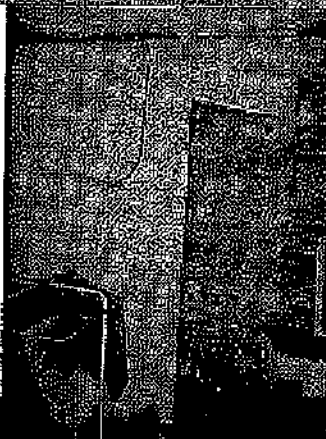
4	Séjour	RDC	Mur	B et C	Plaque lisse en amiante ciment	Jugement personnel	Matériaux dégradé

ELEMENT : Mur		
Nom de l'élément	26206	Place
Matériau	Date de pose	Séjour - RDC
Plaque lisse en amiante ciment		Nom de l'expert
		ROGEAUX Xavier
Mur - B et C		Résultat
		Présence d'amiante
Résultat de la présente évaluation		
Evaluation périodique		
L'amiante

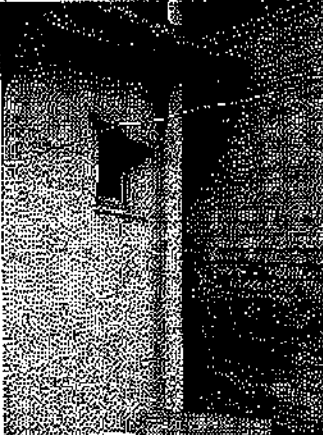
ELEMENT : Conduit de fluide		
PROFANE	PROFANE	PROFANE
Z	26206	Débaras - RDG
Matériau		Plaque lisse en amiant
Conduit de fluide en amiant ciment		ROGEAUX Xavier
Localisation		
Conduit de fluide - B en extérieur		Présence d'amiante
Evaluation périodique

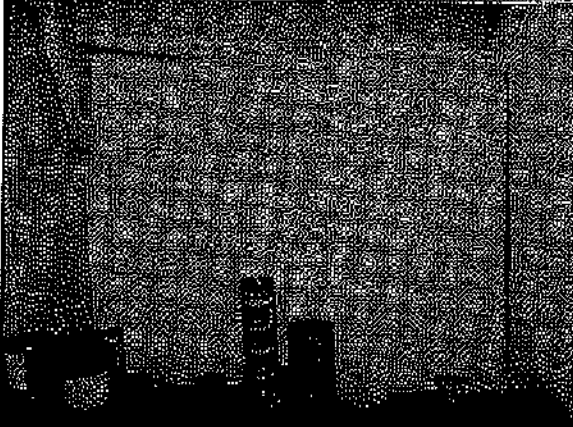
ELEMENT Cloisons		
Marque	Code de l'élément	Local
	26205	Escalier n°1 - 1er SS
Plaque lisse en amiante ciment		ROGEOUX Xavier
Cloisons - C sous escalier		Résultat
		Présence d'amiante
Evaluation périodique

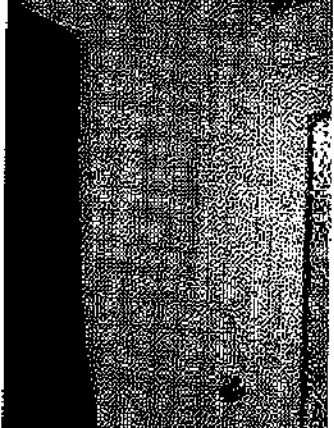
ELEMENT Mur		
Marque	Code de l'élément	Local
LEPETZ	26205 LEPETZ	Entrée - RDC
Plaque lisse en amiante ciment		ROGEOUX Xavier
Mur - A		Résultat
		Présence d'amiante
Evaluation périodique

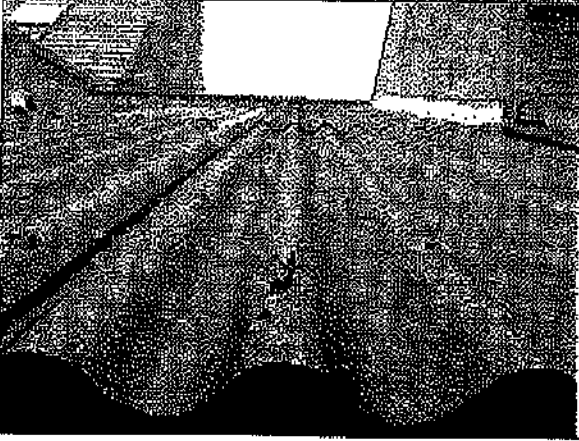
ELEMENT : Toiture		
Localisation	26205 I	Salle d'eau/WC - RDC
Marque	Date de pose visible	Noté à l'œil nu
Plaques ondulées en amiantes ciment		ROGEALIX Xavier
Localisation	Toiture	
Toiture - Toiture Extérieure	Présence d'amiante	
Prévisions et suivi à l'évaluation		
Evaluation périodique		
Enlèvement
