Etat des Servitudes Risques et d'Informations sur les Sols

Référence : BENNETTAYEB 4711 04.07.18
Réalisé par Jacques DESBUISSON
Pour le compte de AXIMO

Adresse du bien
187 Rue de l'Industrie
59100 Roubaix

Rapport de mission de repérage des matériaux et produits contenant de l'amiante pour l'établissement du constat établi à l'occasion de la vente d'un immeuble bâti

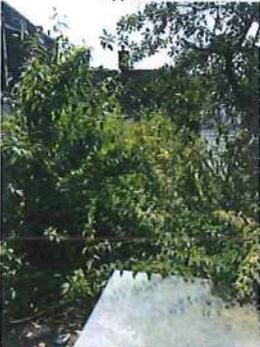
N° Local	Local	Etage	Justification
15	Appentis

Jardin	Végétation trop dense

La mission décrite sur la page de couverture du rapport n'a pu être menée à son terme : des investigations complémentaires devront être réalisées.

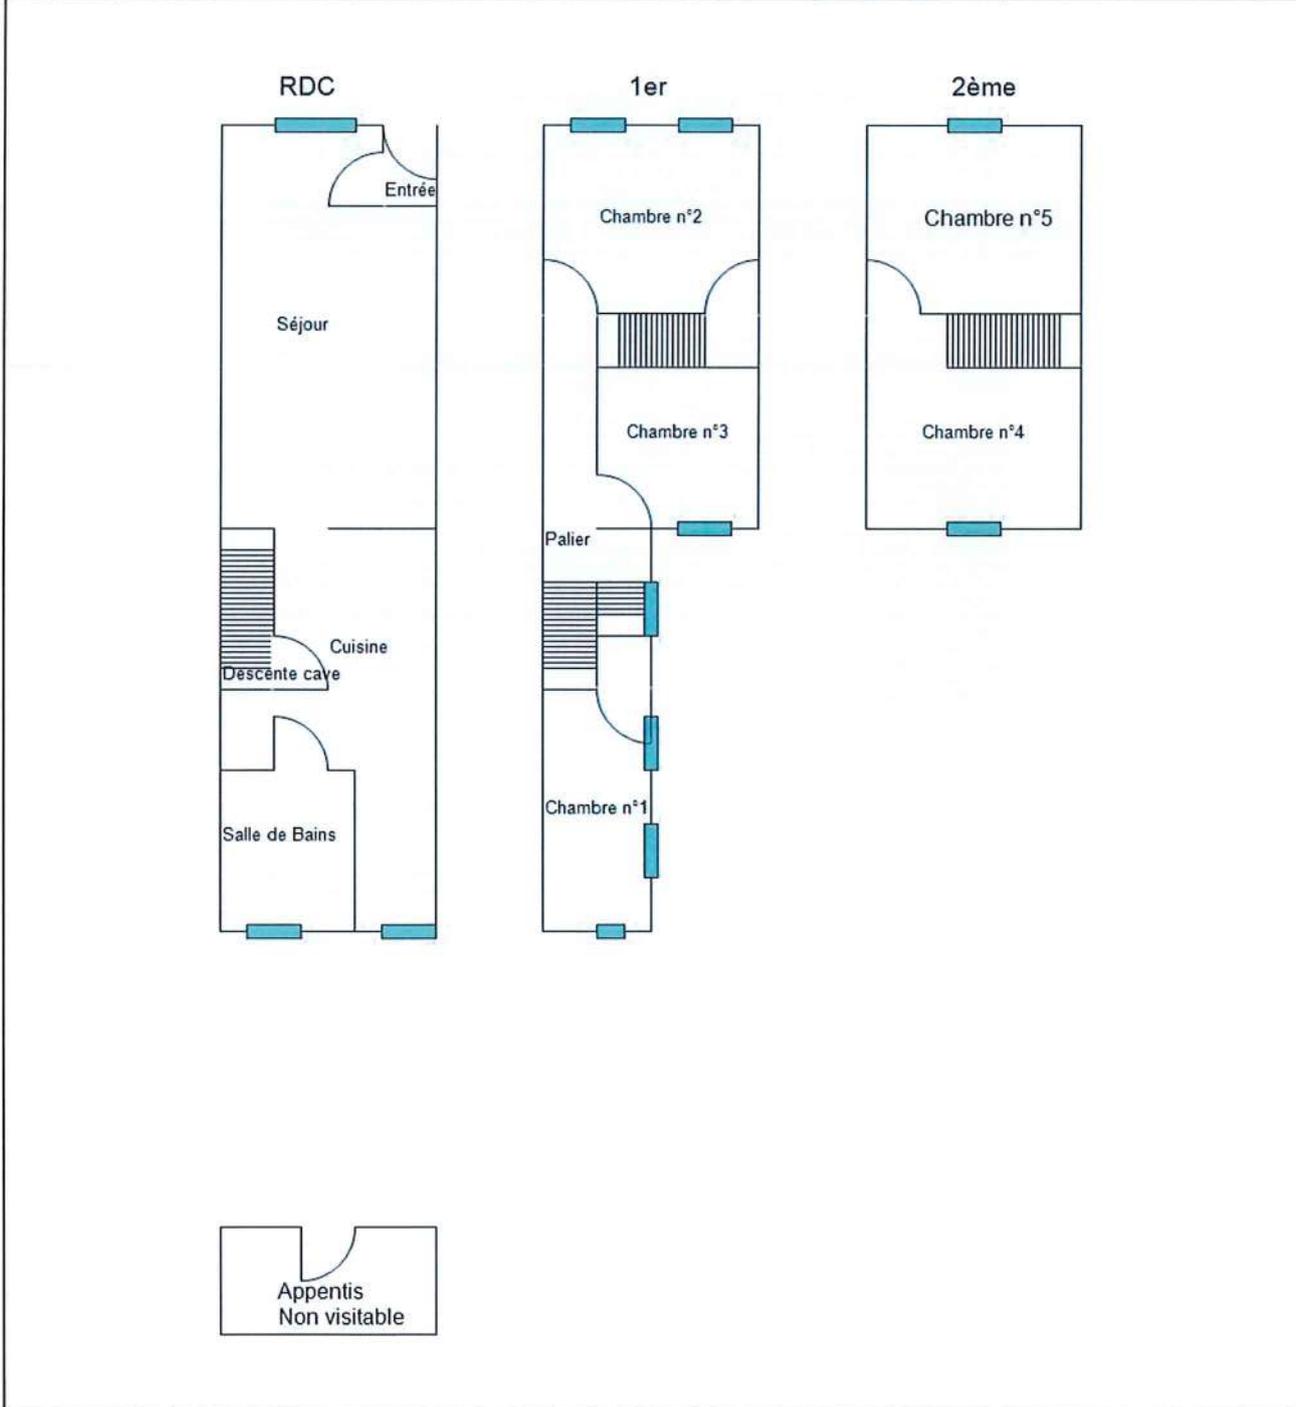
ANNEXE 1 – CROQUIS

PLANCHE DE REPERAGE USUEL				Adresse de l'immeuble :	
N° dossier :	BENNETTAYEB 4711 04.07.18			187 rue de l'Industrie 59100 ROUBAIX	
N° planche :	1/1	Version :	0	Type :	Croquis
Origine du plan :	Cabinet de diagnostics			Bâtiment – Niveau :	Croquis N°1
