**Constat de risque d'exposition au plomb** n° JA-2017-0954-

MURA QUIÉVY

Numéro de dossier : JA-2017-0954-MURA-QUIÉVY  
 Norme méthodologique employée : AFNOR NF X46-030  
 Arrêté d'application : Arrêté du 19 août 2011  
 Date du repérage : 20/11/2017

Adresse du bien immobilier	<b>18 et 20 rue Jean Jaurès 59214 QUIÉVY</b>
Description de l'ensemble immobilier	<b>Habitation (maison individuelle) Ensemble de la propriété</b>
Année de construction	<b>&lt; 1949</b>
Localisation du bien objet de la mission	<b>Ce bien ne fait pas partie d'une copropriété</b>
Nom et coordonnées du propriétaire ou du syndicat de copropriété (dans le cas du CREP sur parties communes)	<b>M. MURA 18 et 20 rue Jean Jaurès 59214 QUIÉVY</b>
L'occupant est :	<b>Sans objet, le bien est vacant</b>
Date(s) de la visite faisant l'objet du CREP	<b>20/11/2017</b>
Croquis du bien immobilier objet de la mission	<b>Voir annexe n° 9.2</b>

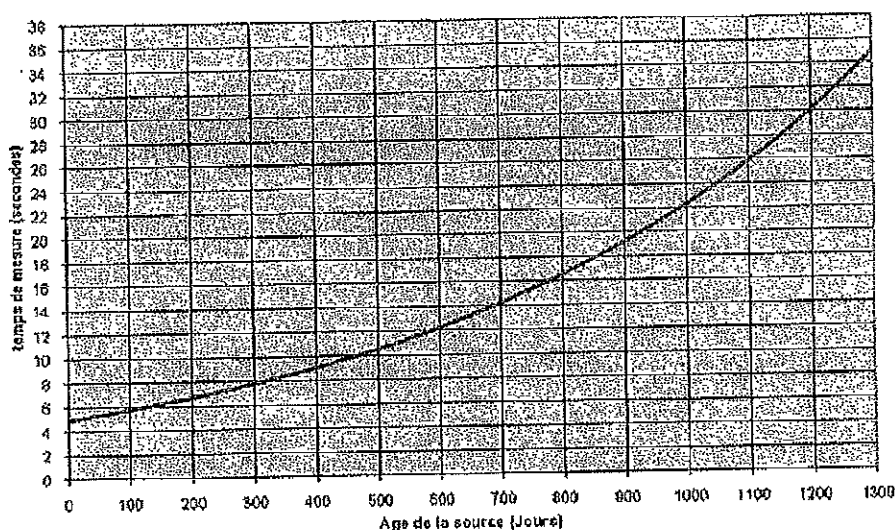
La durée de vie maximale de la source est de 43 mois.

Le temps de mesure doit être augmenté au fur et à mesure de la décroissance d'activité de la source conformément au diagramme ci-dessous

Dans ces conditions, l'appareil garantit que 95% des mesures réalisées sur un échantillon standardisé de concentration voisine de 1mg/cm<sup>2</sup> seront compris dans une fourchette de + ou - 0.1 mg/cm<sup>2</sup> de la valeur de cet échantillon.

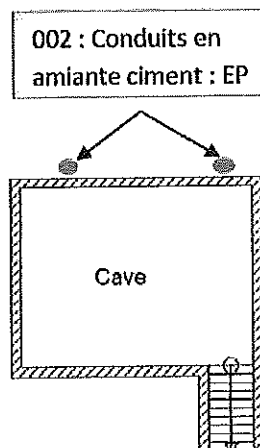
R-1 :

NB : 2<sup>ème</sup> cave inaccessible : présence de remblais
