Etat des Risques et Pollutions

31 Rue Jules Guesde

59980 Bertry

Rapport de mission de repérage des matériaux et produits contenant de l'amiante pour l'établissement du constat établi à l'occasion de la vente d'un immeuble bâti

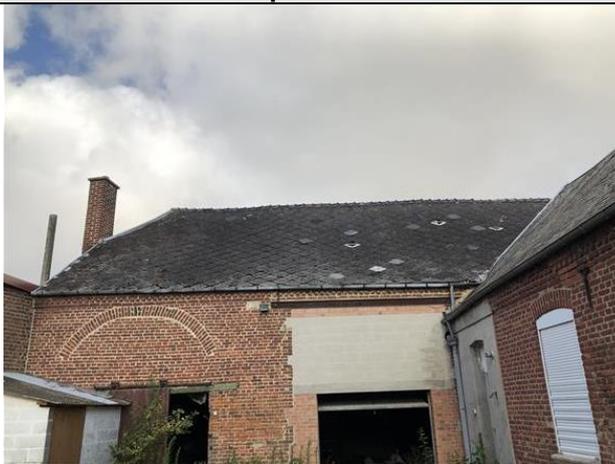
ELEMENT : Couverture

Nom du client	Numéro de dossier	Pièce ou local
5326	5326 5326 20.07.20	1er - Local n°2
Matériau	Date de prélèvement	Nom de l'opérateur
Fibre ciment (ardoises)		DESBUISSON Victor
Localisation	Résultat	
Couverture - EXT	Présence d'amiante	
Résultat de la grille d'évaluation		
Evaluation périodique		
Emplacement

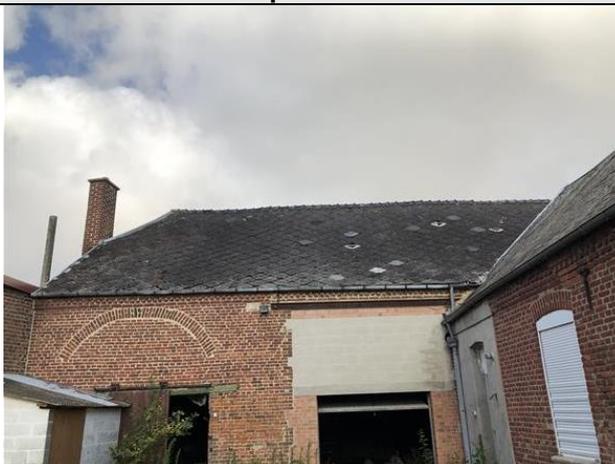
ELEMENT : Couverture

Nom du client	Numéro de dossier	Pièce ou local
5326	5326 5326 20.07.20	RDC - Etable n°2
Matériau	Date de prélèvement	Nom de l'opérateur
Fibre ciment (ardoises)		DESBUISSON Victor
Localisation	Résultat	
Couverture - EXT	Présence d'amiante	
Résultat de la grille d'évaluation		
Evaluation périodique		
Emplacement

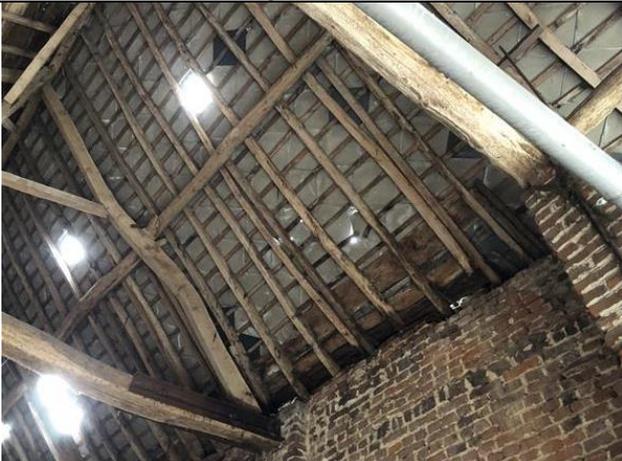
ELEMENT : Plafond		
Nom du client	Numéro de dossier	Pièce ou local
5326	5326 5326 20.07.20	RDC - Grange
Matériau	Date de prélèvement	Nom de l'opérateur
Fibre ciment (Ardoises)		DESBUISSON Victor
Localisation		Résultat
Plafond - Plafond		Présence d'amiante
Résultat de la grille d'évaluation		
Evaluation périodique		
Emplacement

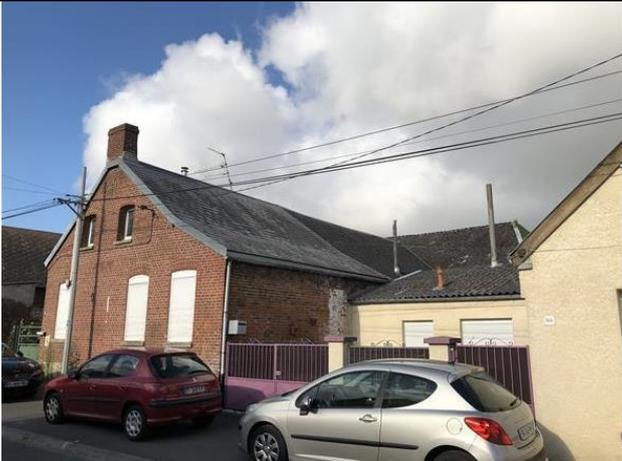
ELEMENT : Couverture		
Nom du client	Numéro de dossier	Pièce ou local
5326	5326 5326 20.07.20	1er - Local n°1
Matériau	Date de prélèvement	Nom de l'opérateur
Fibre ciment (ardoises)		DESBUISSON Victor
Localisation		Résultat
Couverture - EXT		Présence d'amiante
Résultat de la grille d'évaluation		
Evaluation périodique		
Emplacement

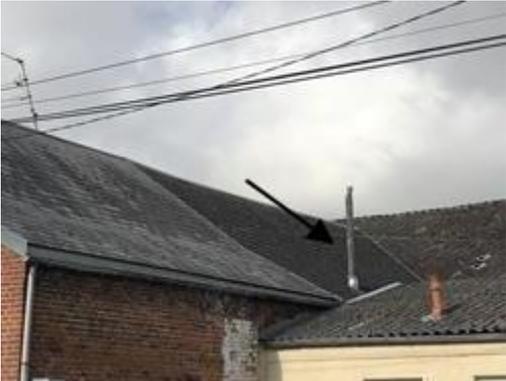
ELEMENT : Conduit de fluide		
Nom du client	Numéro de dossier	Pièce ou local
5326	5326 5326 20.07.20	1er - Local n°1
Matériau	Date de prélèvement	Nom de l'opérateur
Fibre ciment		DESBUISSON Victor
Localisation	Résultat	
Conduit de fluide - EXT	Présence d'amiante	
Résultat de la grille d'évaluation		
Evaluation périodique		
Emplacement

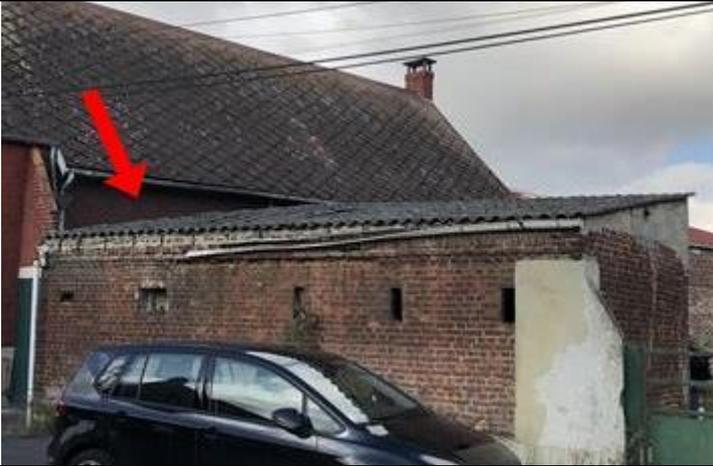
ELEMENT : Couverture		
Nom du client	Numéro de dossier	Pièce ou local
5326	5326 5326 20.07.20	RDC - Etable n°1
Matériau	Date de prélèvement	Nom de l'opérateur
Fibre ciment (Plaques ondulées)		DESBUISSON Victor
Localisation	Résultat	
Couverture - EXT	Présence d'amiante	
Résultat de la grille d'évaluation		
Evaluation périodique		
Emplacement

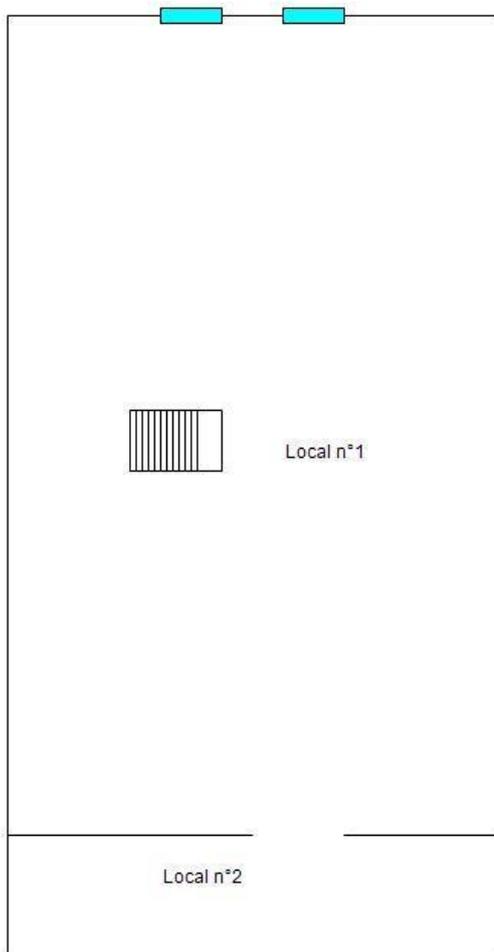
PLANCHE DE REPERAGE USUEL			
N° dossier :	5326 5326 20.07.20		Adresse de l'immeuble : 31 rue Jules Guesde 59980 BERTRY
N° planche :	2/3	Version : 0 Type : Croquis	
Origine du plan :	Cabinet de diagnostics		Bâtiment – Niveau : Croquis N+1

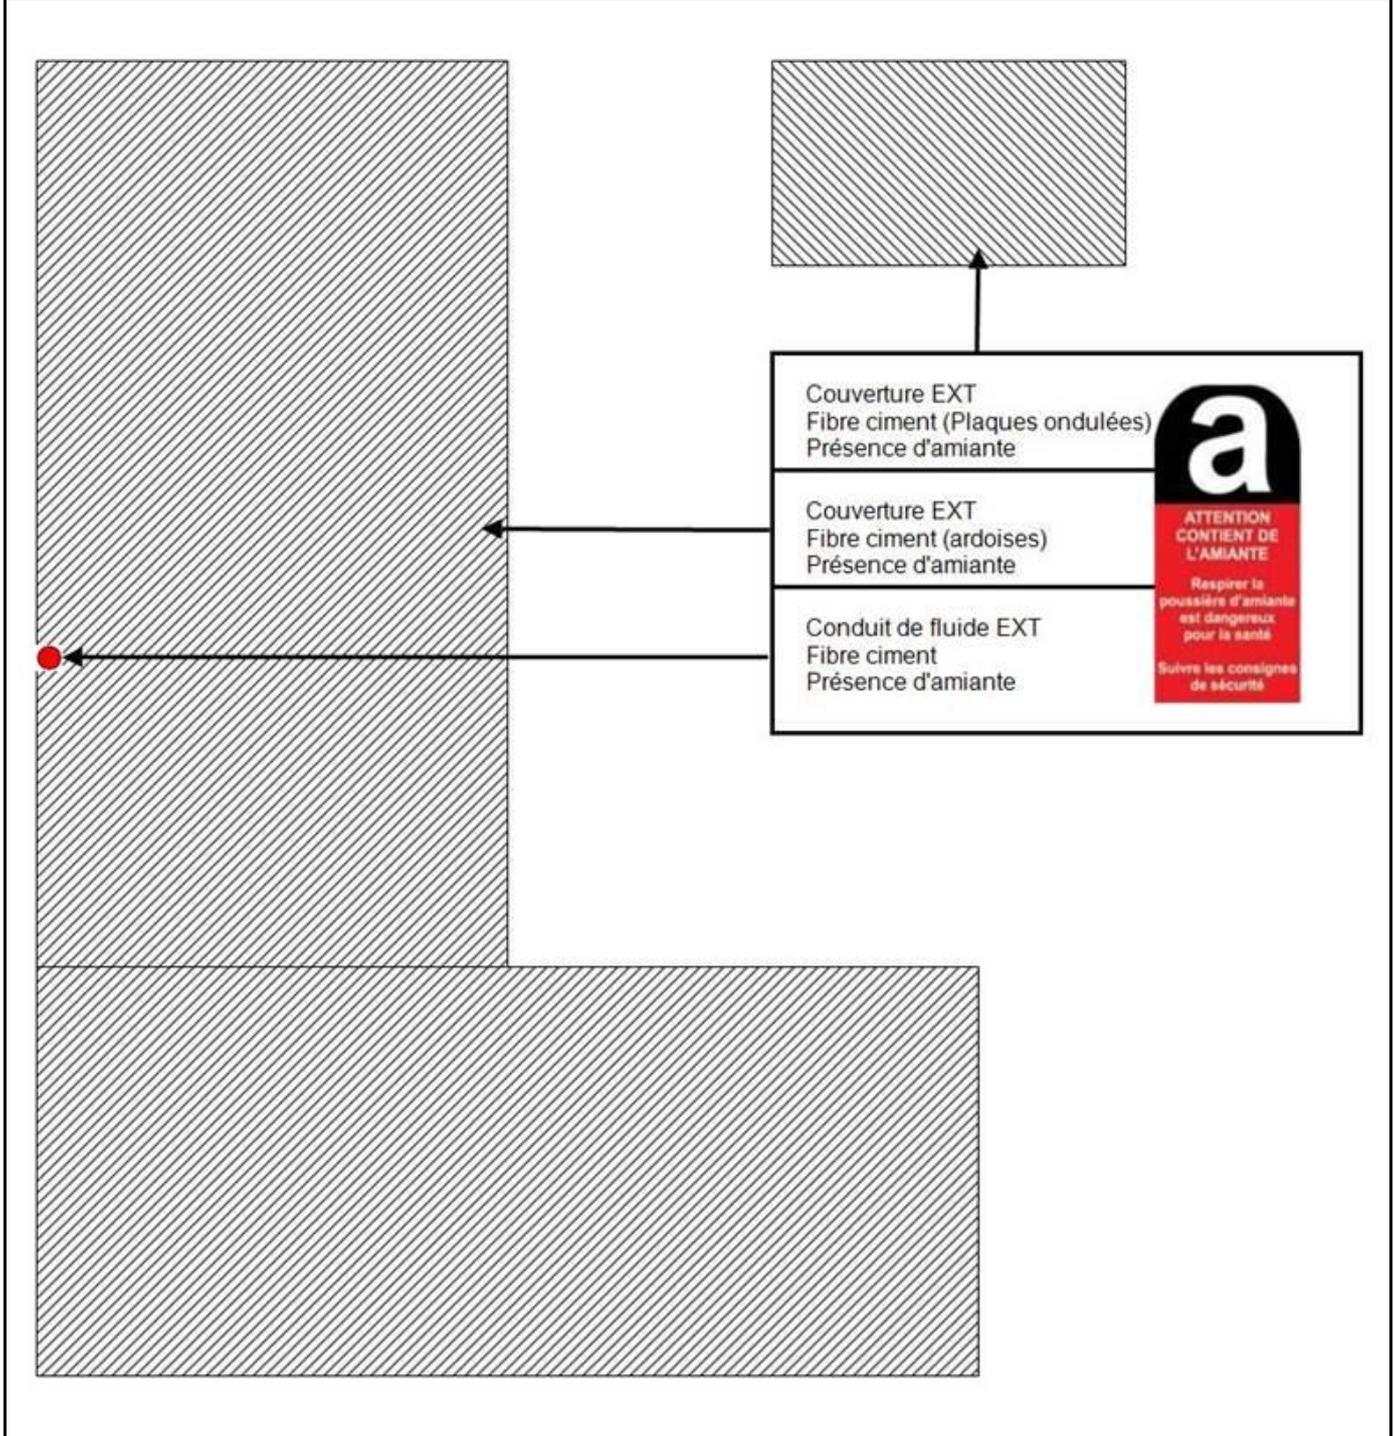
PLANCHE DE REPERAGE USUEL					
N° dossier :	5326 5326 20.07.20		Adresse de l'immeuble :	31 rue Jules Guesde 59980 BERTRY	
N° planche :	3/3	Version :	0	Type :	Croquis
Origine du plan :	Cabinet de diagnostics		Bâtiment – Niveau :	Croquis Toiture
