# Etat des Risques et Pollutions

14 Rue Leavers

59540 Caudry

## Rapport de mission de repérage des matériaux et produits contenant de l'amiante pour l'établissement du constat établi à l'occasion de la vente d'un immeuble bâti

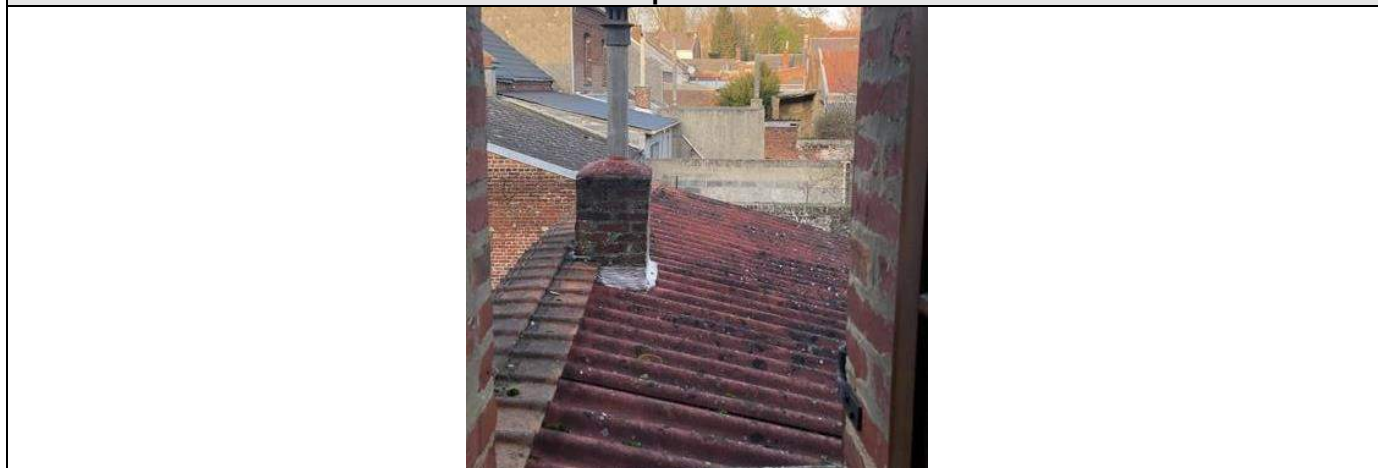
### ELEMENT : Plafond

<b>Nom du client</b>	<b>Numéro de dossier</b>	<b>Pièce ou local</b>
5412	5412 5412 25.11.20	2ème - Grenier
<b>Matériau</b>	<b>Date de prélèvement</b>	<b>Nom de l'opérateur</b>
Fibre ciment (Ardoises)		DESBUISSON Victor
<b>Localisation</b>	<b>Résultat</b>	
Plafond - Plafond	Présence d'amiante

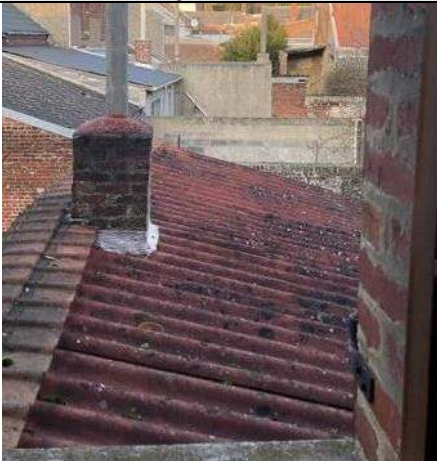
ELEMENT : Couverture		
Nom du client	Numéro de dossier	Pièce ou local
5412	5412 5412 25.11.20	RDC - Cuisine
Matériau	Date de prélèvement	Nom de l'opérateur
Fibre ciment (Plaques ondulées)		DESBUISSON Victor
Localisation		Résultat
Couverture - Ext		Présence d'amiante
Résultat de la grille d'évaluation		
Evaluation périodique		
Emplacement

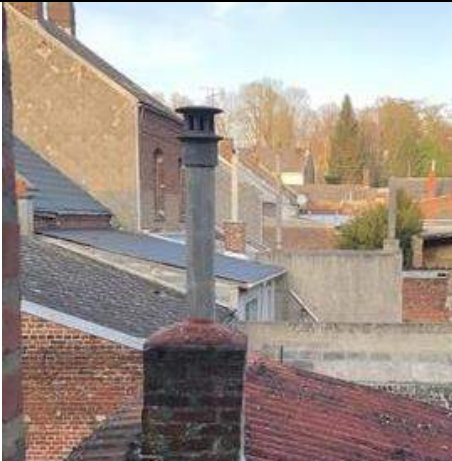
ELEMENT : Conduit de cheminée		
Nom du client	Numéro de dossier	Pièce ou local
5412	5412 5412 25.11.20	RDC - Cuisine
Matériau	Date de prélèvement	Nom de l'opérateur
Fibre ciment		DESBUISSON Victor
Localisation		Résultat
Conduit de cheminée - Ext		Présence d'amiante
Résultat de la grille d'évaluation		
Evaluation périodique		
Emplacement

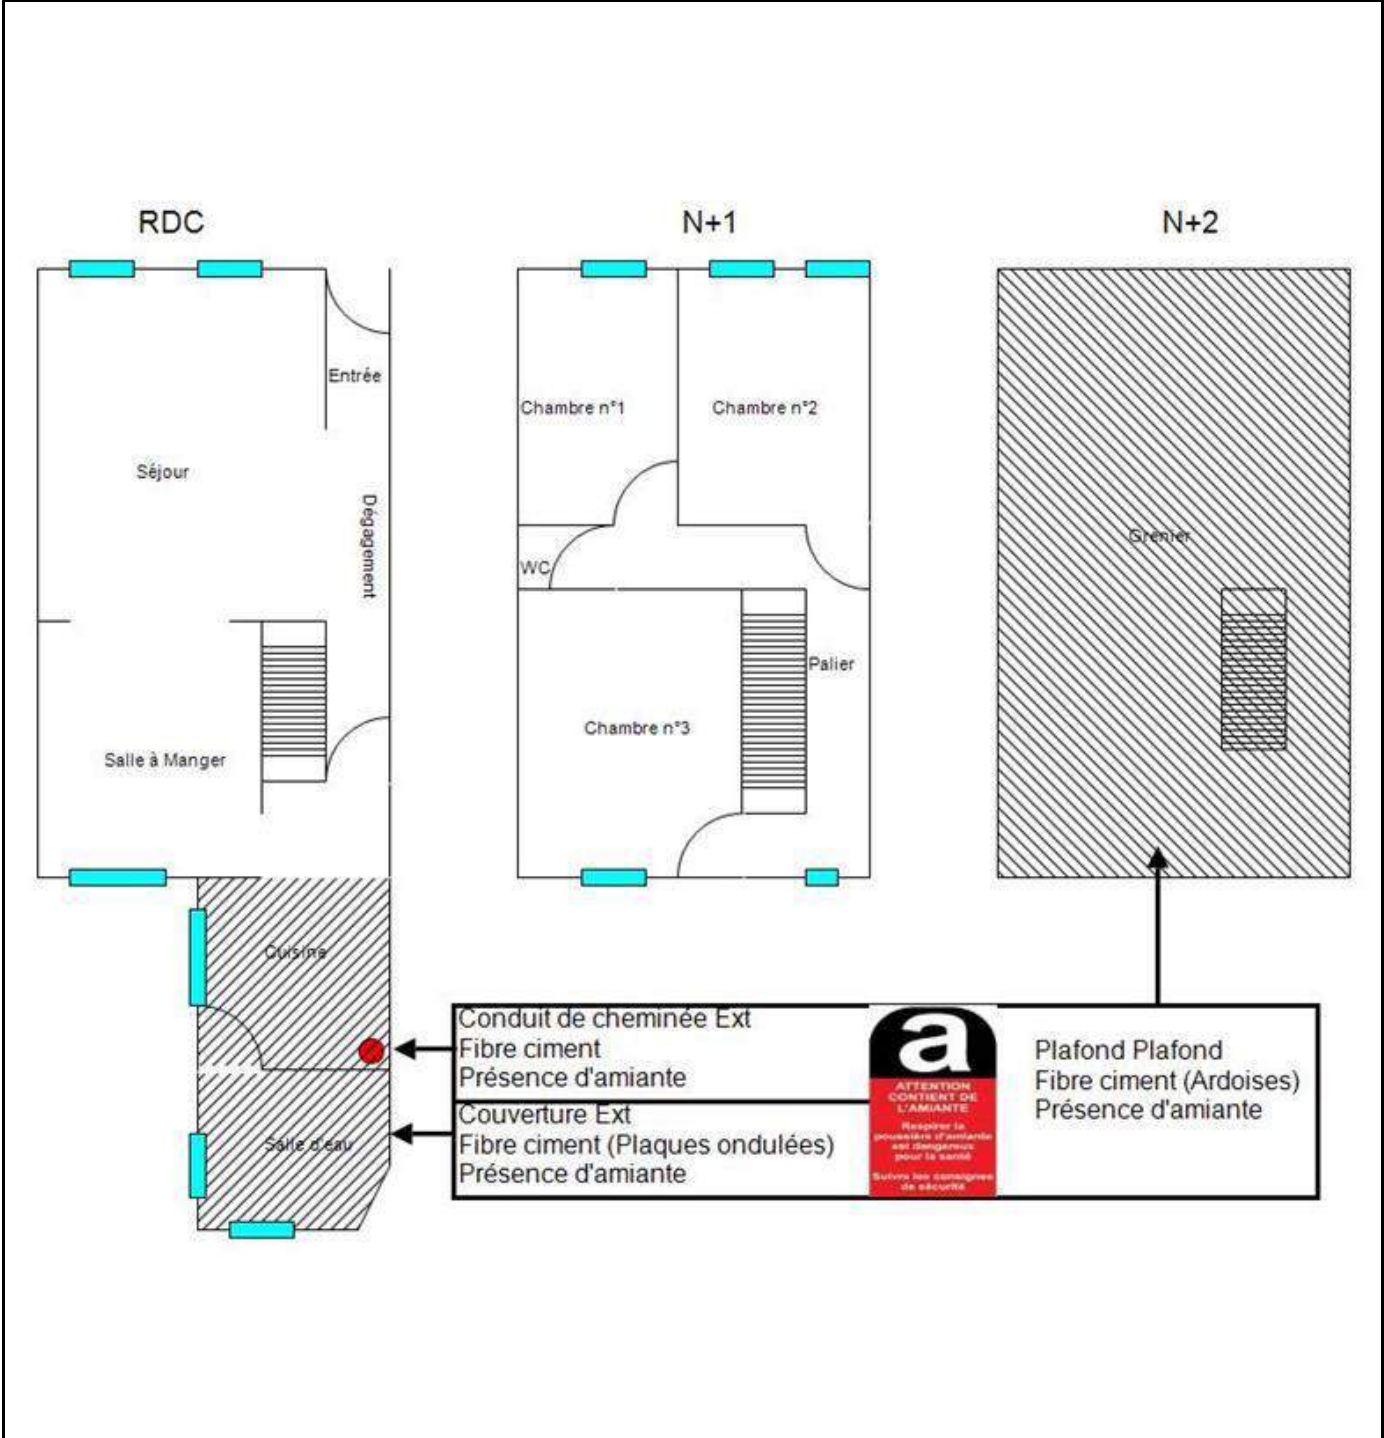
### PLANCHE DE REPERAGE USUEL

N° dossier :	5412 5412 25.11.20		Adresse de l'immeuble :	14 rue de Leavers 59540 CAUDRY	
N° planche :	1/1	Version :			0
Origine du plan :	Cabinet de diagnostics		Bâtiment – Niveau :	Croquis N°1
