Etat des Risques et Pollutions

42 bis rue Jean Macé

59400 Cambrai

Rapport de mission de repérage des matériaux et produits contenant de l'amiante pour l'établissement du constat établi à l'occasion de la vente d'un immeuble bâti

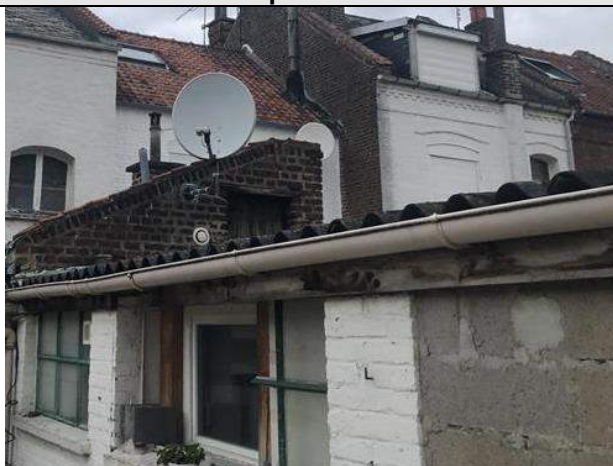
ELEMENT : Couverture

Nom du client	Numéro de dossier	Pièce ou local
5414	5414 5414 25.11.20	RDC - Salle de Bains
Matériau	Date de prélèvement	Nom de l'opérateur
Fibre ciment (Plaques ondulées)		DESBUISSON Victor
Localisation	Résultat	
Couverture - Ext	Présence d'amiante	
Résultat de la grille d'évaluation		
Evaluation périodique		
Emplacement

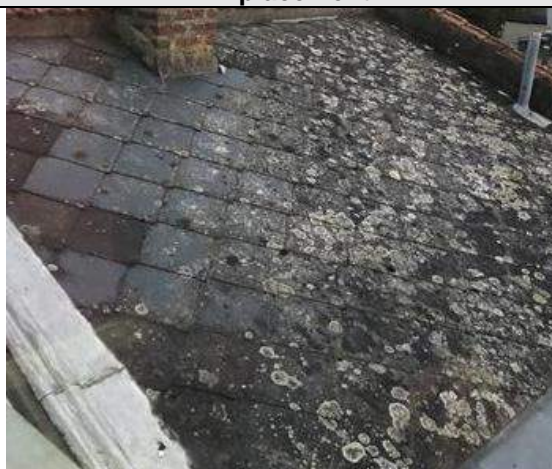
ELEMENT : Couverture

Nom du client	Numéro de dossier	Pièce ou local
5414	5414 5414 25.11.20	RDC - WC
Matériau	Date de prélèvement	Nom de l'opérateur
Fibre ciment (Ardoises)		DESBUISSON Victor
Localisation	Résultat	
Couverture - Ext	Présence d'amiante	
Résultat de la grille d'évaluation		
Evaluation périodique		
Emplacement

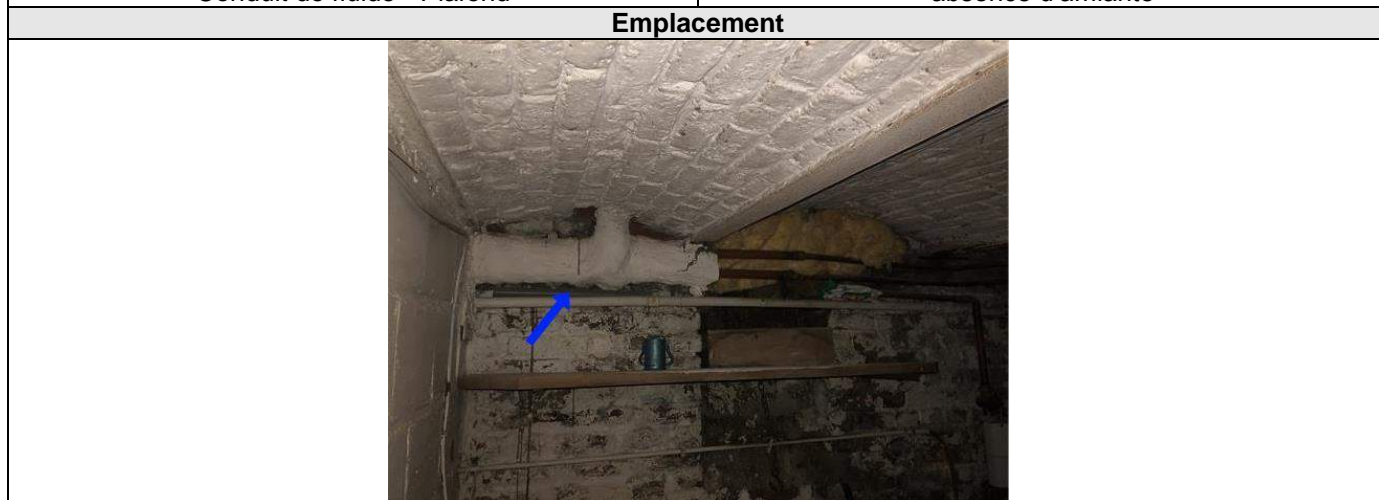
PRELEVEMENT : P001		
Nom du client	Numéro de dossier	Pièce ou local
5414	5414 5414 25.11.20	1er SS - Cave n°1
Matériau	Date de prélèvement	Nom de l'opérateur
Calorifugeage - Plâtre/toile	25/11/2020	DESBUISSON Victor
Localisation	Résultat	
Conduit de fluide - Plafond	absence d'amiante

PRELEVEMENT : P001		
Nom du client	Numéro de dossier	Pièce ou local
5414	5414 5414 25.11.20	1er SS - Cave n°2
Matériau	Date de prélèvement	Nom de l'opérateur
Calorifugeage - Plâtre/toile	25/11/2020	DESBUISSON Victor
Localisation	Résultat	
Conduit de fluide - Plafond	absence d'amiante
