Immeuble

5 et 7 avenue de Bouchain

Etat des Risques et Pollutions

Rapport de mission de repérage des matériaux et produits contenant de l'amiante pour l'établissement du constat établi à l'occasion de la vente d'un immeuble bâti

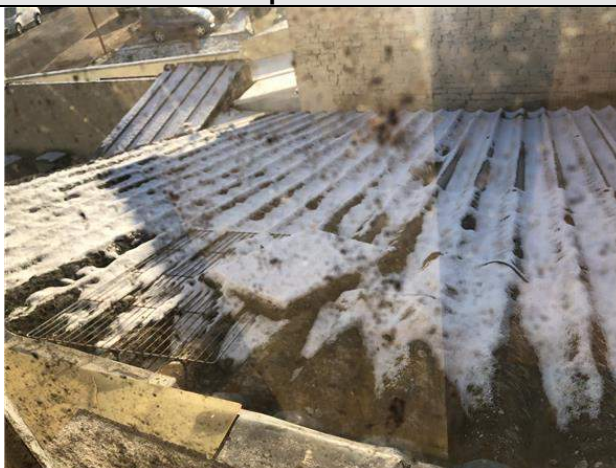
ELEMENT : Couverture

N° Local	Local / Partie d'immeuble	Etage	Elément	Zone	Matériau / Produit	Liste	Présence	Critère(s) ayant permis de conclure	Etat de dégradation	Obligation / Préconisation
5	Salle n°3 (Com)	RDC	Couverture	Ext	Fibre ciment (Plaques ondulées)	B	A	Jugement personnel	MND	EP

Nom du client	Numéro de dossier	Pièce ou local
5478	5478 5478 11.02.21	RDC - Salle n°3 (Com)
Matériau	Date de prélèvement	Nom de l'opérateur
Fibre ciment (Plaques ondulées)		DESBUISSON Victor
Localisation	Résultat	
Couverture - Ext	Présence d'amiante	
Résultat de la grille d'évaluation		
Evaluation périodique		
Emplacement

Lorsque le type de matériau ou produit concerné contenant de l'amiante, la nature et l'étendue des dégradations qu'il présente et l'évaluation du risque de dégradation ne conduisent pas à conclure à la nécessité d'une action de protection immédiate sur le matériau ou produit.

- contrôler périodiquement que l'état de dégradation des matériaux et produits concernés ne s'aggrave pas, et, le cas échéant, que leur protection demeure en bon état de conservation ;
- rechercher, le cas échéant, les causes de dégradation et prendre les mesures appropriées pour les supprimer.
