Etat des Risques et Pollutions

122 Rue Henri Barbusse

59540 Caudry

Rapport de mission de repérage des matériaux et produits contenant de l'amiante pour l'établissement du constat établi à l'occasion de la vente d'un immeuble bâti

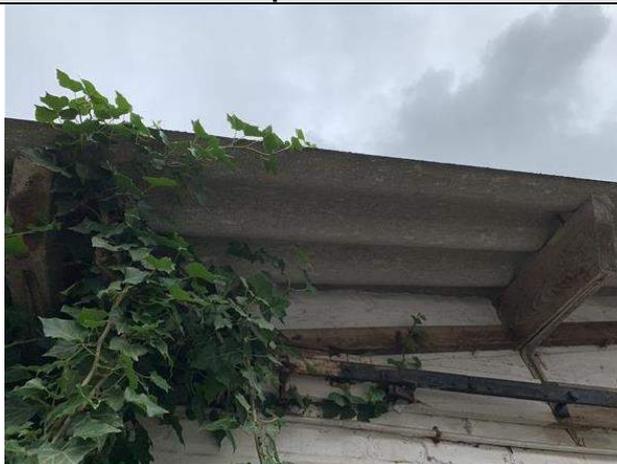
ELEMENT : Couverture

Nom du client	Numéro de dossier	Pièce ou local
5480	5480 5480 02.02.21	RDJ - Garage n°1
Matériau	Date de prélèvement	Nom de l'opérateur
Fibre ciment (Plaques ondulées)		DESBUISSON Victor
Localisation	Résultat	
Couverture - A	Présence d'amiante	
Résultat de la grille d'évaluation		
Evaluation périodique		
Emplacement

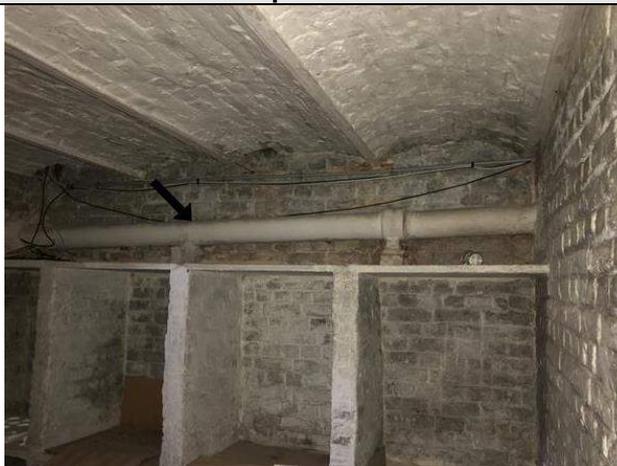
ELEMENT : Conduit de fluide

Nom du client	Numéro de dossier	Pièce ou local
5480	5480 5480 02.02.21	1er SS - Cave
Matériau	Date de prélèvement	Nom de l'opérateur
Fibre ciment		DESBUISSON Victor
Localisation	Résultat	
Conduit de fluide - C	Présence d'amiante	
Résultat de la grille d'évaluation		
Evaluation périodique		
Emplacement

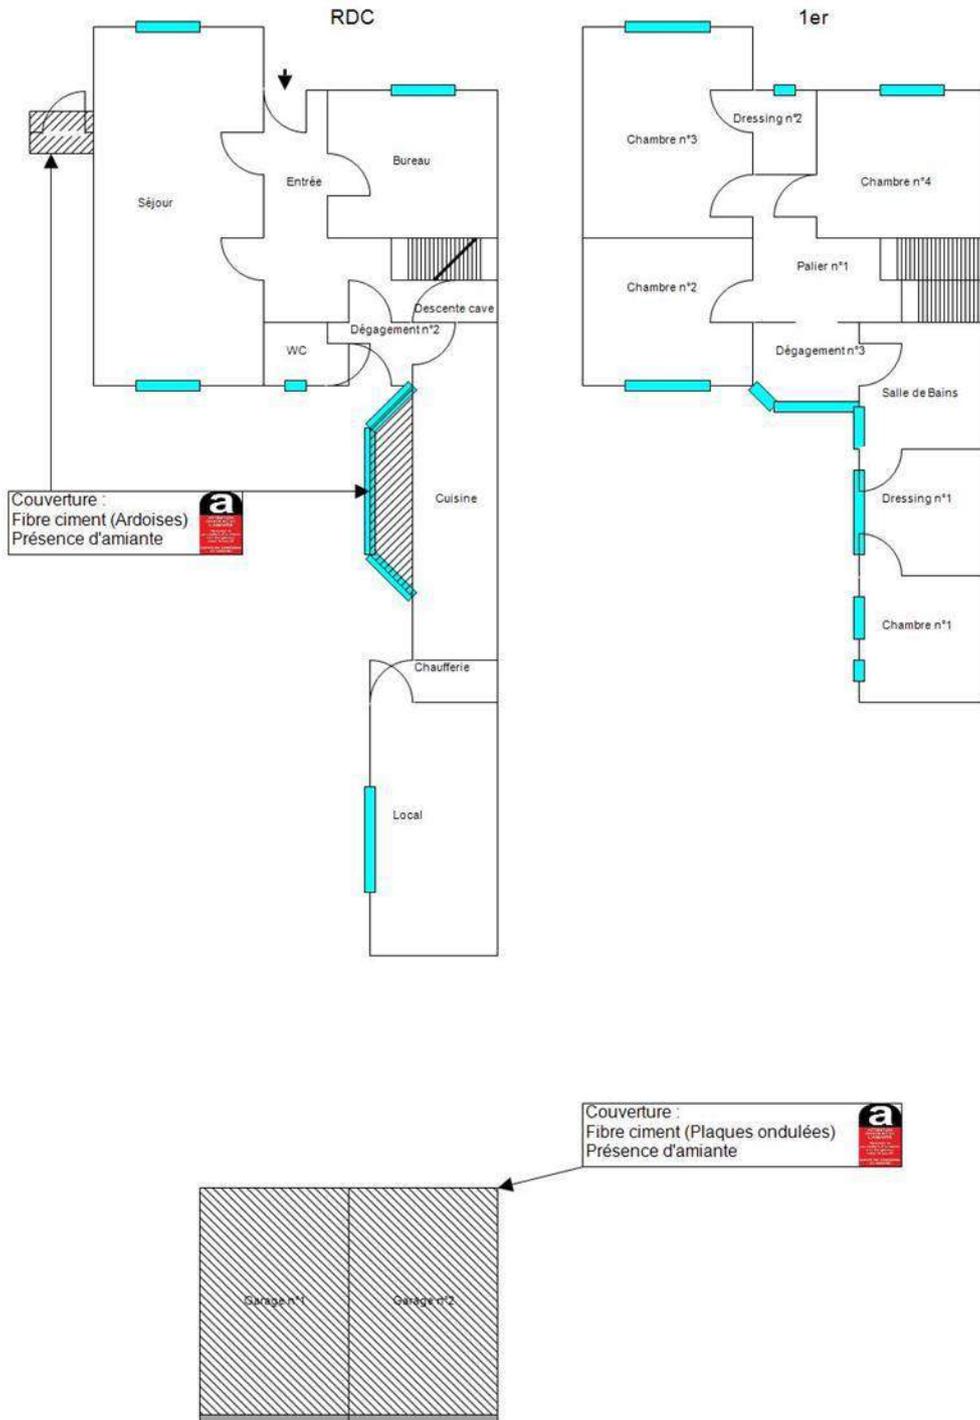
PLANCHE DE REPERAGE USUEL

N° dossier :	5480 5480 02.02.21			Adresse de l'immeuble :	122 rue Henri Barbusse 59540 CAUDRY
N° planche :	1/2	Version :	0		
Origine du plan :	Cabinet de diagnostics			Bâtiment – Niveau :	Croquis RDC/N+1

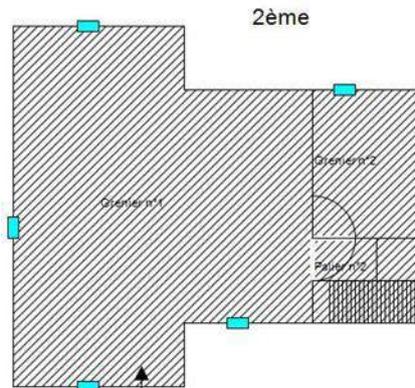
PLANCHE DE REPERAGE USUEL			
N° dossier :	5480 5480 02.02.21		Adresse de l'immeuble : 122 rue Henri Barbusse 59540 CAUDRY
N° planche :	2/2	Type : Croquis	
Version :	0		Bâtiment – Niveau : Croquis N+2/Cave
Origine du plan :	Cabinet de diagnostics

Couverture :
Fibre ciment (Ardoises)
Présence d'amiante
