Etat des Risques et Pollutions

44 Rue des Déportés

Rapport de mission de repérage des matériaux et produits contenant de l'amiante pour l'établissement du constat établi à l'occasion de la vente d'un immeuble bâti

Constat des risques d'exposition au plomb

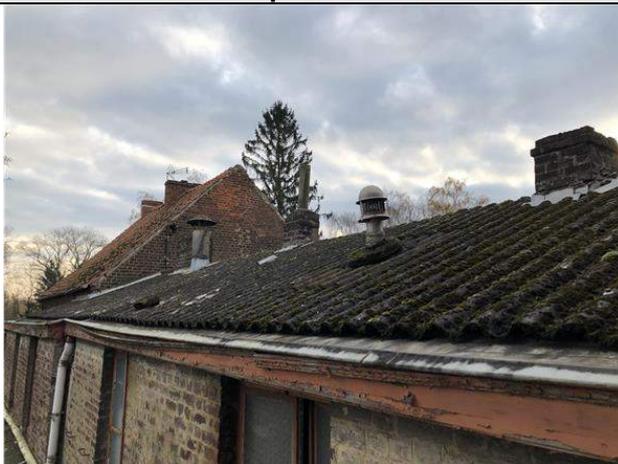
ELEMENT : Couverture

Nom du client	Numéro de dossier	Pièce ou local
5411	5411 5411 25.11.20	1er - Local n°3
Matériau	Date de prélèvement	Nom de l'opérateur
Fibre ciment (Plaques ondulées)		DESBUISSON Victor
Localisation	Résultat	
Couverture - EXT	Présence d'amiante	
Résultat de la grille d'évaluation		
Evaluation périodique		
Emplacement

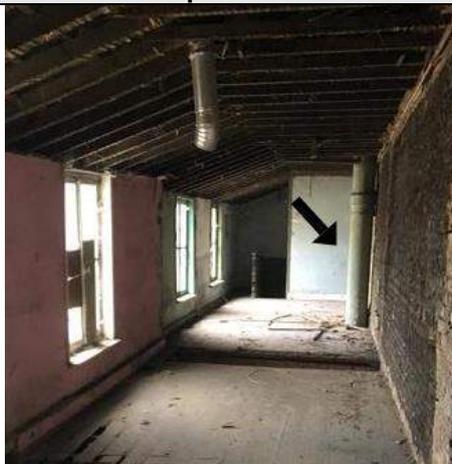
ELEMENT : Conduit de fluide

Nom du client	Numéro de dossier	Pièce ou local
5411	5411 5411 25.11.20	1er - Local n°3
Matériau	Date de prélèvement	Nom de l'opérateur
Fibre ciment		DESBUISSON Victor
Localisation	Résultat	
Conduit de fluide - C	Présence d'amiante	
Résultat de la grille d'évaluation		
Evaluation périodique		
Emplacement

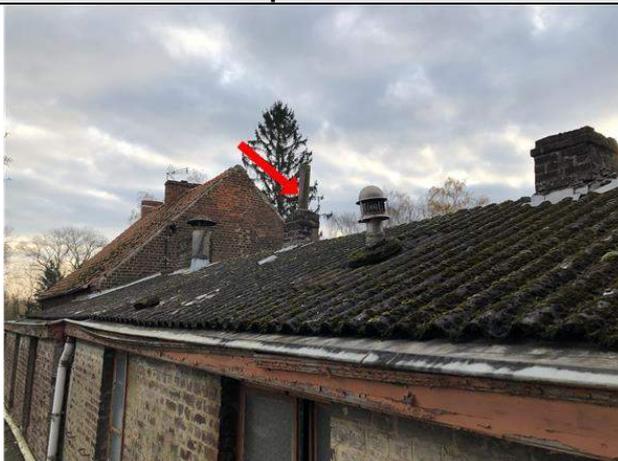
ELEMENT : Conduit de cheminée n°2

Nom du client	Numéro de dossier	Pièce ou local
5411	5411 5411 25.11.20	1er - Local n°3
Matériau	Date de prélèvement	Nom de l'opérateur
Fibre ciment		DESBUISSON Victor
Localisation		Résultat
Conduit de cheminée n°2 - Toiture		Présence d'amiante
Résultat de la grille d'évaluation		
Evaluation périodique		
Emplacement

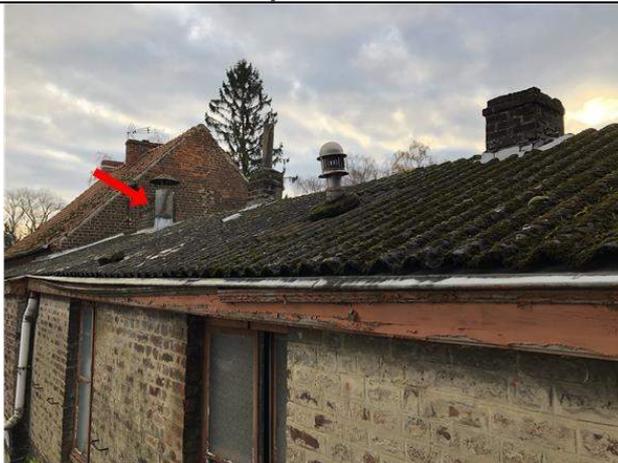
ELEMENT : Conduit de cheminée n°1

Nom du client	Numéro de dossier	Pièce ou local
5411	5411 5411 25.11.20	1er - Local n°3
Matériau	Date de prélèvement	Nom de l'opérateur
Fibre ciment		DESBUISSON Victor
Localisation		Résultat
Conduit de cheminée n°1 - Toiture		Présence d'amiante
Résultat de la grille d'évaluation		
Evaluation périodique		
Emplacement

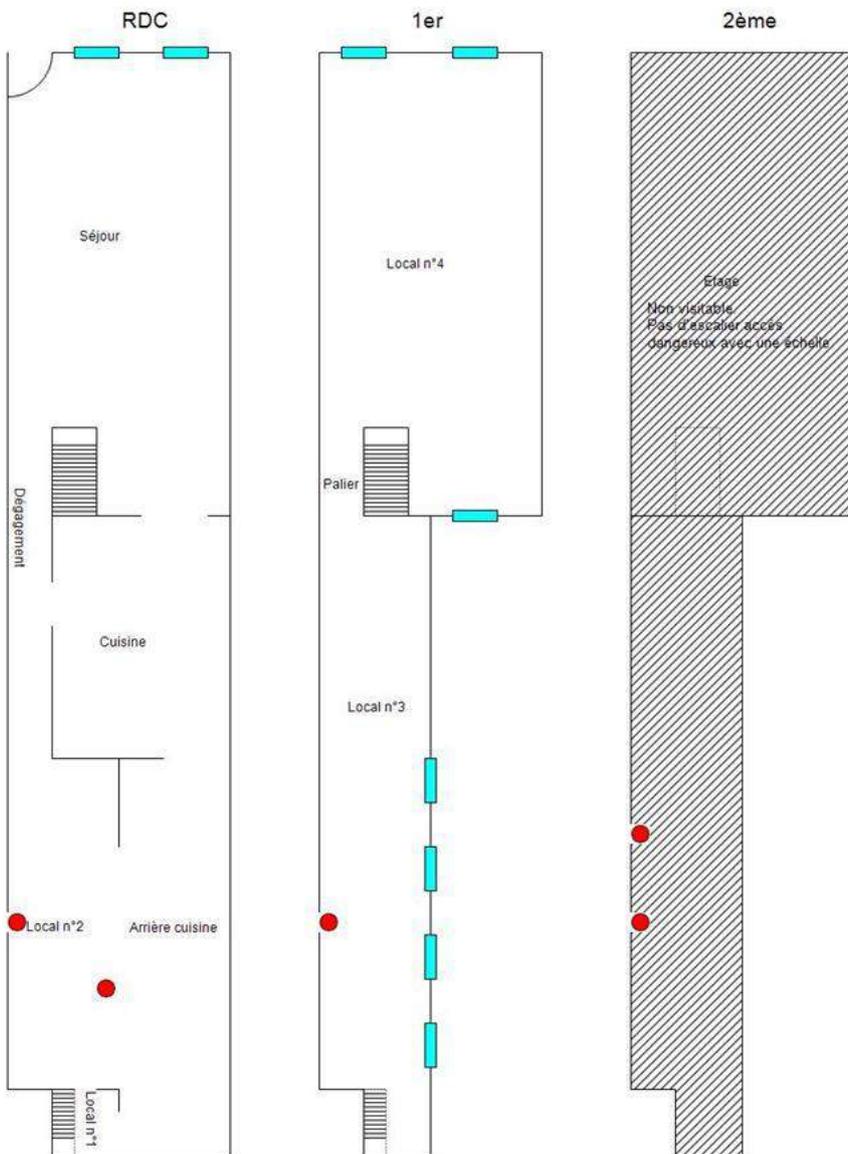
PLANCHE DE REPERAGE USUEL

Couverture/Toiture Fibre ciment (Plaques ondulées/Ardoises) Présence d'amiante
	Conduit de fluide Fibre ciment Présence d'amiante

ATTENTION CONTIENT DE L'AMIANTE
